**Zeitschrift:** Heimatkunde Wiggertal  
**Herausgeber:** Heimatvereinigung Wiggertal  
**Band:** 82 (2025)

**Artikel:** Die militärische und technische Sicht  
**Autor:** Habegger, Henri  
**DOI:** <https://doi.org/10.5169/seals-1062468>

# Die militärische und technische Sicht

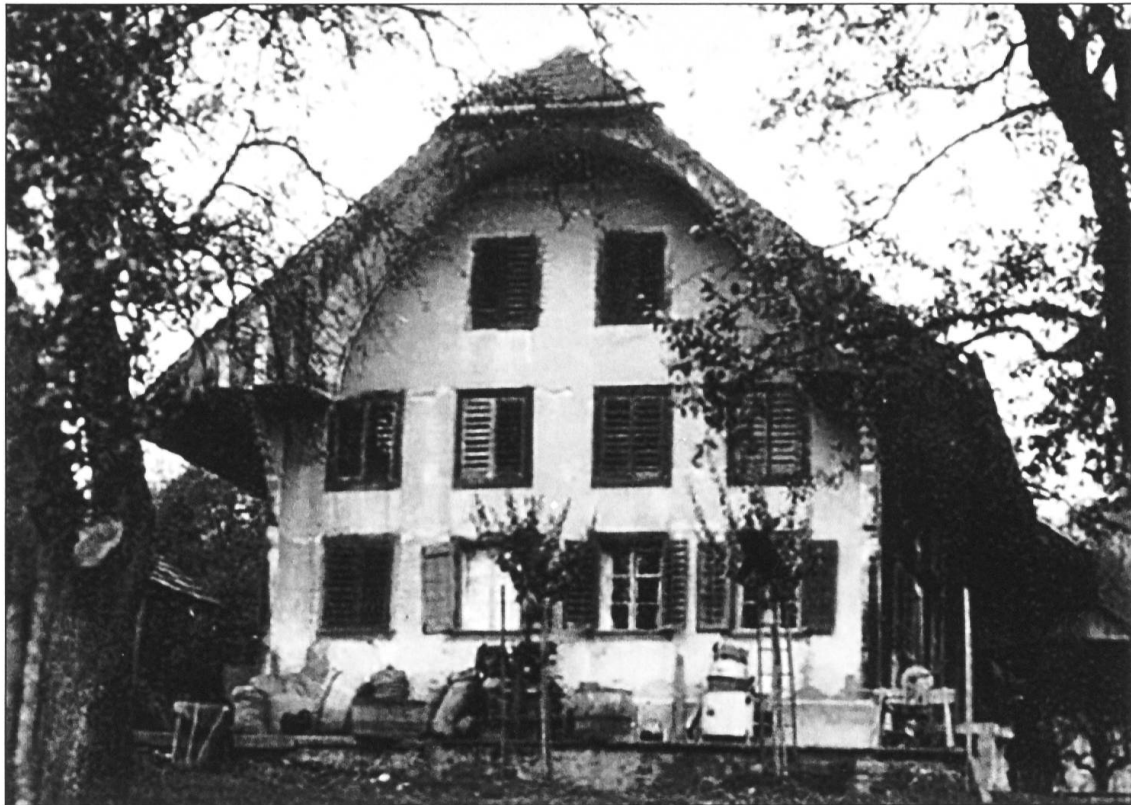
*Haus Häberli Egolzwil.*

sicheres Ansprechen des Zünders erfolgt. Das Geschoss ist vermutlich im Ziel auf dem Boden abgeprallt, hat sich ohne den abgeschlagenen Zünder wieder stabilisiert und ist dann nach 1260 Metern in das um 25 Meter höher liegende Bauernhaus auf dem Hübeli eingeschlagen.

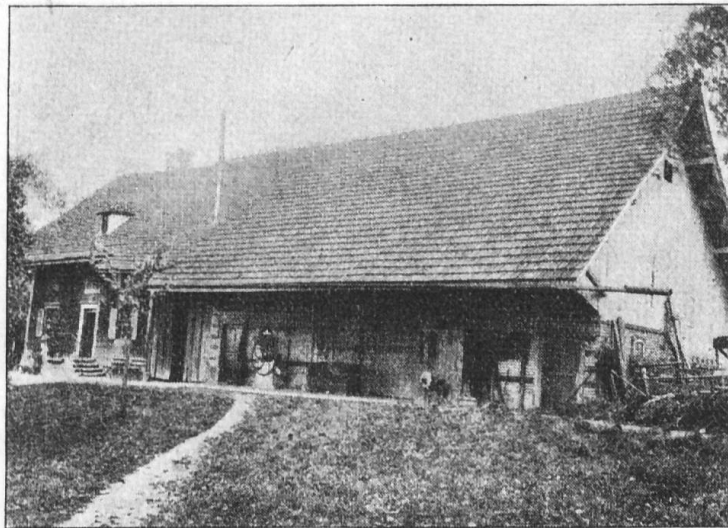
### **Zum Schießunglück in Egolzwil (Luzern)**

Anlässlich der Scharfschießübungen der Fest.-Art.-Batt. III/7 ereignete sich am 13. Oktober ein bedauernswerter Unfall. Ein Prellschuß nahm Richtung direkt gegen das Dorf Egolzwil und drang in das Haus der Familie Häberli auf dem „Hübeli“, wobei der im Wohnzimmer beschäftigten Frau Häberli der Kopf zerfömmert wurde.
