**Zeitschrift:** Berner Zeitschrift für Geschichte und Heimatkunde  
**Band:** 67 (2005)  
**Heft:** 2-3

**Artikel:** Denkmalpflege in der Stadt Bern 2001-2004  
**Kapitel:** Kirchliche Bauten  
**Autor:** Furrer, Bernhard / Flückiger, Roland / Fivian, Emanuel  
**DOI:** <https://doi.org/10.5169/seals-247210>

## 2. KIRCHLICHE BAUTEN

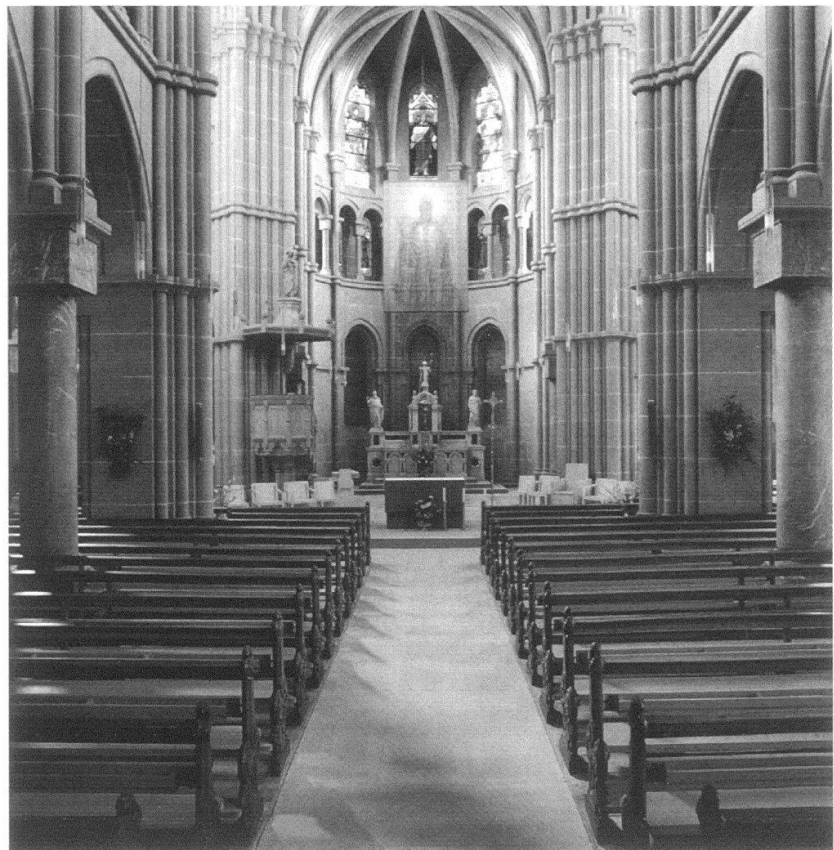
*Christkatholische Kirche  
St. Peter und Paul,  
Rathausgasse 2:  
Inneres gegen Westen  
mit neuer Beleuchtung,  
vorgezogener Altarzone  
mit neuer Möblierung und  
Chortuch von 1998.*

fest installiert, mobil sind hingegen Holzstühle und Ambo. Ein Prozessionskreuz auf neuem Chromstahlstab und ein semitransparent bedrucktes Chortuch mit der Darstellung einer Betenden<sup>46</sup> ergänzen den neu gestalteten Chor- und Altarraum. Unverändert blieben die beiden Seitenaltäre und der historische Hochaltar im Chorscheitel, der neugotische Bischofsthron wurde hinter die Kanzel unter den ersten Chorbogen zurückgenommen. Der Taufbereich im südlichen Seitenschiff wurde erneuert; dabei wurde der mehrfach gestrichene Taufstein abgelaugt, sandsteinsichtig behandelt und mit einem neuen Einsatz und Deckel versehen.

Veränderte Lichtbedürfnisse und eine unbefriedigende Zusatzbeleuchtung boten Anlass, die Beleuchtung grundsätzlich neu zu überdenken. Das entwickelte Konzept orientiert sich am Raster des Kirchengrundrisses und bezieht die zwei wertvollen historischen Kerzenleuchter selbstverständlich mit ein. Die neuen Pendelleuchten mit einfachem Glaszylinder wirken zurückhaltend elegant und treten als frei im Raum schwebende Lichtpunkte in Erscheinung.

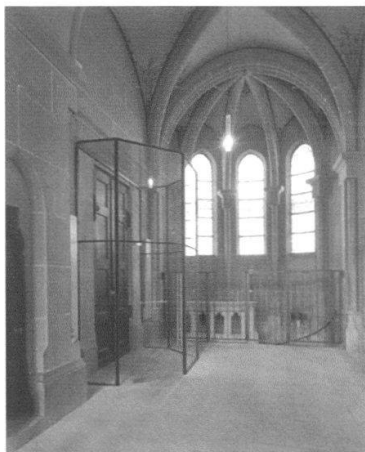
*Christkatholische Kirche St. Peter und Paul: Vorhalle mit neuem, gläsernem Windfang und neuer Abschränkung zur Unterkirche.*

Auf Ende der Berichtsperiode wurden in der Vorhalle ein neuer Windfang erstellt und vor den Abgang in die Krypta ein schlichtes Gitter eingebaut.<sup>49</sup> Um Raum für eine Andachtskapelle schaffen zu können, wurden bereits 1998 der Abbruch der hölzernen Windfänge und eine Neulösung am südlichen der beiden Portale diskutiert.<sup>50</sup> Mit der Projektidee «Kunst

in der Kirche» wurde das Thema wieder aufgegriffen und, nachdem die Denkmalpflege dem Abbruch der Windfänge zugestimmt hatte, ein Projekt ausgearbeitet.<sup>51</sup> Der gläserne, filigran konstruierte neue Windfang ordnet sich überzeugend in die Vorhalle ein, die offener und heller wirkt.
