**Artikel:** Fehler in mittelalterlichen Bodenfliesen von Bebenhausen

**Autor:** Dubois, Horst

# Fehler in mittelalterlichen Bodenfliesen von Bebenhausen

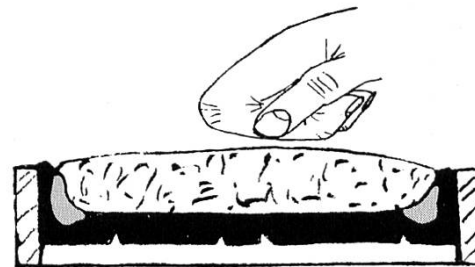
Diese Mängel im Körper der Fliesen resultieren ursächlich aus einem Fehler bei der Fabrikation. Feingeschlammte Tone wurden zur Abbildung der Oberfläche in die Model gedrückt, während der Kern aus einer gröberen Masse gefertigt wurde. Das Zusammenbringen dieser beiden Komponenten erfolgte bei einer Reihe von Brennserien sehr unachtsam, es verblieben Hohlräume in den Fliesen. Die hier beschriebenen Hohlräume können nicht, wie in anderen Fällen, durch beim Brand ausgetriebene Fremdkörper entstanden sein, denn sie haben im Innern der Fliesen einen wesentlich größeren Durchmesser als an der Oberfläche. Es sind blasenförmige, oben angeschnittene Hohlräume. Sie haben auch nichts mit den von Eames beschriebenen Keys in englischen, mittelalterlichen Fliesen gemein (3). Auch handelt es sich nicht um Fehler durch Kalkaufquellungen.

c) Ein Klumpen grob gemageter Ton wird eingebracht.

d) Der Tonklumpen wird mit der Hand verteilt, dabei bleiben in den Ecken Hohlräume frei.

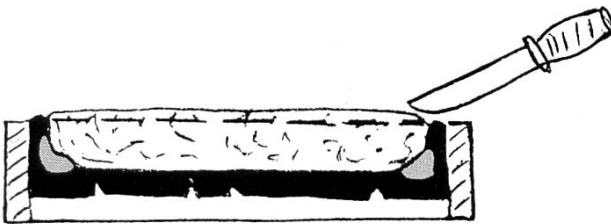
e) Der überschüssige Ton wird abgestrichen.
