Artikel: Die Baugeschichte der Kapelle St. Wendelin in Cazis
Autor: Carigiet, Augustin
DOI: <https://doi.org/10.5169/seals-821293>

Die Baugeschichte der Kapelle St. Wendelin in Cazis

Augustin Carigiet

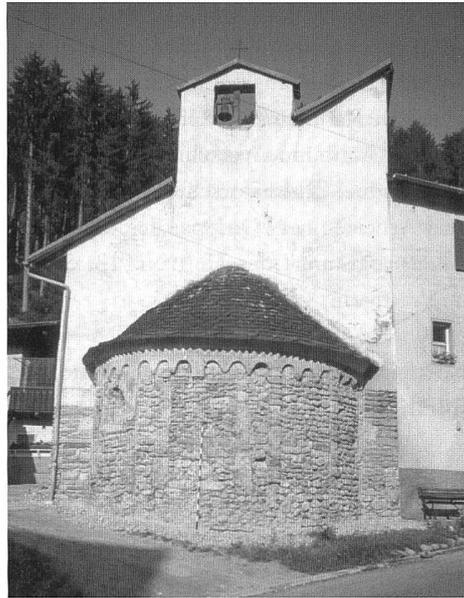
Abb. 99: Die Kapelle St. Wendelin westlich oberhalb des Klosters Cazis während der Restaurierung. Ansicht von Osten.

Die Kapelle St. Wendelin in Cazis liegt westlich oberhalb der Klosteranlage. Die Bauform der halbrunden Apsis, welche aussen mit Lisenen und dreiteiligen Rundbogenfriesen gegliedert ist (Abb. 99), lässt auf einen romanischen Bau schliessen. Urkundlich wird die Kapelle erstmals 1493 erwähnt. Im Spätmittelalter diente sie offenbar einer "Bruderschaft zu St. Wendelin", die sich aus "fremden und herkommenen Leuten" gebildet hatte¹²⁰.

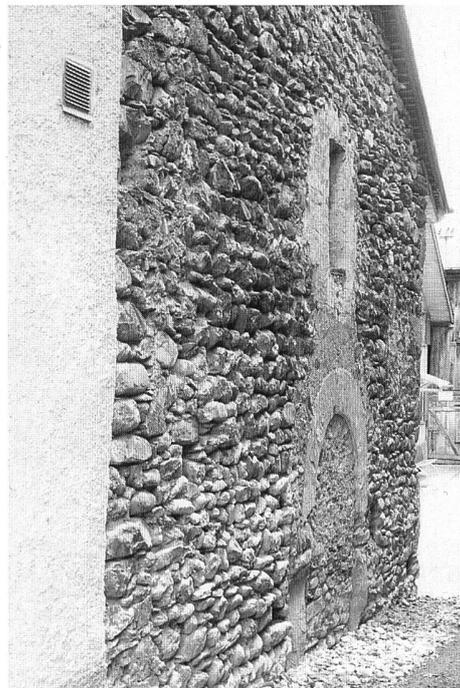
Abb. 101: Cazis, Kapelle St. Wendelin. Die unverputzte Westfassade. Ansicht von Nordwesten.

Bereits ein oberflächlicher Blick auf die bis heute unverputzt gebliebene Westfassade liess vermuten, dass die Kapelle nicht in einem Zug errichtet worden war (Abb. 101). Verschiedenartiges Mauerwerk, Reste von Fugenstrichverputz, diverse Baufugen und ein zugemauerter Eingang mit Rundbogen deuteten darauf hin, dass hier bei gründli-

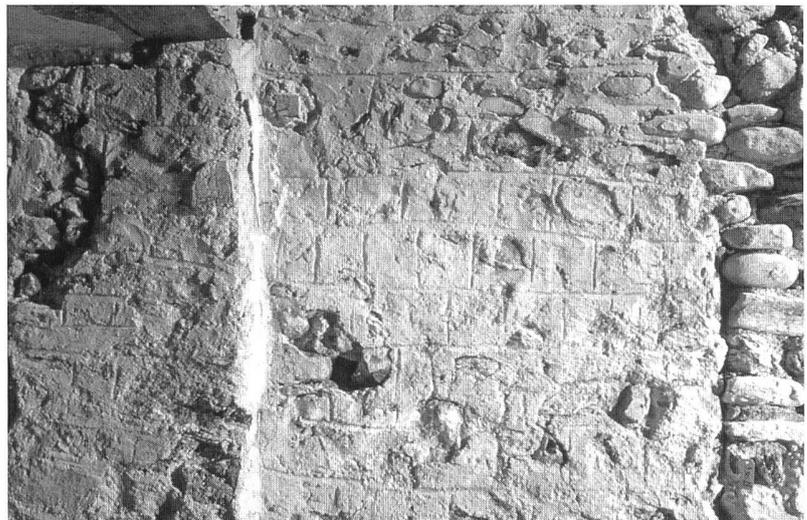
Abb. 105: Cazis, Kapelle St. Wendelin. Innere Südwestecke. Detail mit Fugenstrichverputz von ca. 1275.
