Artikel: Sta. Maria V. M., evangelische Kirche : Sanierung des Friedhofes
Autor: Goll, Jürg / Schreich-Stuppan, Hans Peter
DOI: <https://doi.org/10.5169/seals-821221>

**Sta. Maria V. M., evangelische
Kirche: Sanierung des
Friedhofes**

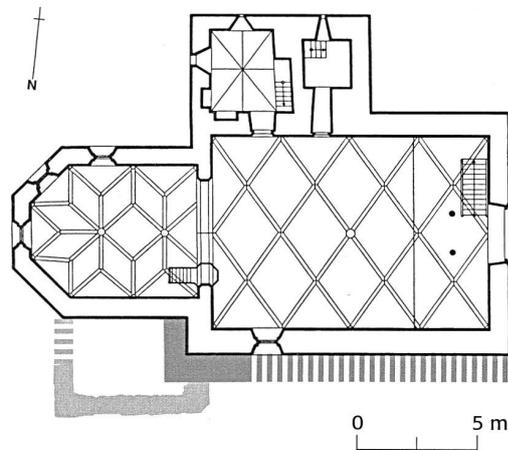
Abb. 23: Sta. Maria V. M., evangelische Kirche, Sanierung Friedhof. Grundriss der Kirche von 1492 mit den Mauerbefunden. Dunkelgrau: vermutliche Vorgängerkirche; Hellgrau: Anbau. Mst. 1:300.

Die Untersuchungsfläche liegt im Winkel zwischen dem Chor und der nördlichen Chorschulter und greift 2,80 m weit über die Nordfront des Kirchenschiffs aus. Auf dem Kirchweg erreichte die untersuchte Fläche etwa 7 m². Die Mauerkronen liegen unmittelbar unter der Grasnarbe bzw. unter der knapp 10 cm dicken Kiesschicht des Kirchweges. Ein grosser Teil der Mauern muss bereits bei der Anlage des Kiesweges im Jahre 1933 abgetragen worden sein. Ehrenfried Federspiel und Werner Fallet erweiterten den vom Leitungsgraben tangierten Bereich nach Osten und Norden, legten die Fronten der Mauern frei und konnten so ihren Verlauf erfassen. Das Ganze wurde fotografiert und im Grundriss im Massstab 1:50 skizziert und nivelliert. Die wichtigen Mauerecken und Schnittpunkte wurden von den Fassadenecken aus eingemessen und in einer Kopie des Grundrissplans mit roter Farbe festgehalten. Als Nullhöhe dien-

Unter der Nordmauer und der nördlichen Chorschulter der heutigen Pfarrkirche von 1492 stehen breite Fundamentmauern vor, die allem Anschein nach nicht einfach das breite Vorfundament der aktuellen Kirche von 1492 darstellen, sondern vermutlich die aus statischen Gründen stehen gelassenen Reste der Vorgängerkirche. Der Nordschenkel ist beschädigt und mit Zement bedeckt und liefert daher keine zuverlässigen Masse. Da der Vorsprung hingegen die ganze Länge der heutigen Kirche begleitet, könnte der Vorgängerbau die Länge der heutigen Kirche gehabt haben. Der Ostschenkel war – im Fundamentbereich – mindestens 1 m breit, reicht aber vermutlich noch unter die heutige Kirchenmauer hinein. Die diskutierte Rundung der Ostmauer halten wir, wie oben dargelegt, für eine Täuschung. Die Fundamentkronen ist nur vom Fallmörtel der Aussenverputze von 1492 und von 1933 überdeckt und von einer dünnen Mooschicht überwachsen.

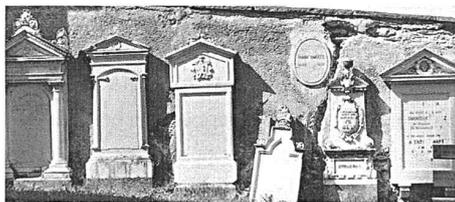
Abb. 25: Sta. Maria V. M., evangelische Kirche, Sanierung Friedhof. Historische Grabsteine vor der Sanierung. Blick gegen Westen.

Im Rahmen der Friedhofsanierung war auch die Entfernung der an den Umfassungsmauern aufgestellten, historischen Grabsteine geplant (Abb. 25). Dank dem Engagement einzelner Gemeindemitglieder, dem Verständnis der Gemeindebehörden und dank Sponsoren war es möglich, alle 102 historischen Grabsteine – trotz erheblicher Mehrkosten – als Gesamt-Kulturdenkmal zu erhalten. Diese Grabsteine vom Beginn des 17. bis zum Beginn des 20. Jahrhunderts mit lateinischen, romanischen und deutschen Inschriften, zum Teil auch mit Wappen und Fotomedallions, stellen ein hochinteressantes Stück Dorf- und Talgeschichte dar. Hier begegnen wir Geschlechtern, die heute im Münstertal nicht mehr vorkommen; des weiteren Landmännern (und ihren Frauen), Podestaten der Bündner Untertanenländer, Pfarrern und Ärzten, Zuckerbäckern und anderen Emigranten mit ihren Familien, aber auch Kinder-Grabmalern.
