**Zeitschrift:** Archäologie Graubünden. Sonderheft  
**Herausgeber:** Archäologischer Dienst Graubünden  
**Band:** 8 (2019)  
**Heft:** 3

**Artikel:** Tomils, Sogn Murezi : ein kirchliches Zentrum im frühmittelalterlichen Graubünden [3: Kapitel 16-26]  
**Autor:** Jecklin-Tischhauser, Ursina  
**Kapitel:** 18: Anlage 6 : Umbau der Kirche in der 2. Hälfte des 11. Jahrhunderts  
**DOI:** <https://doi.org/10.5169/seals-871052>

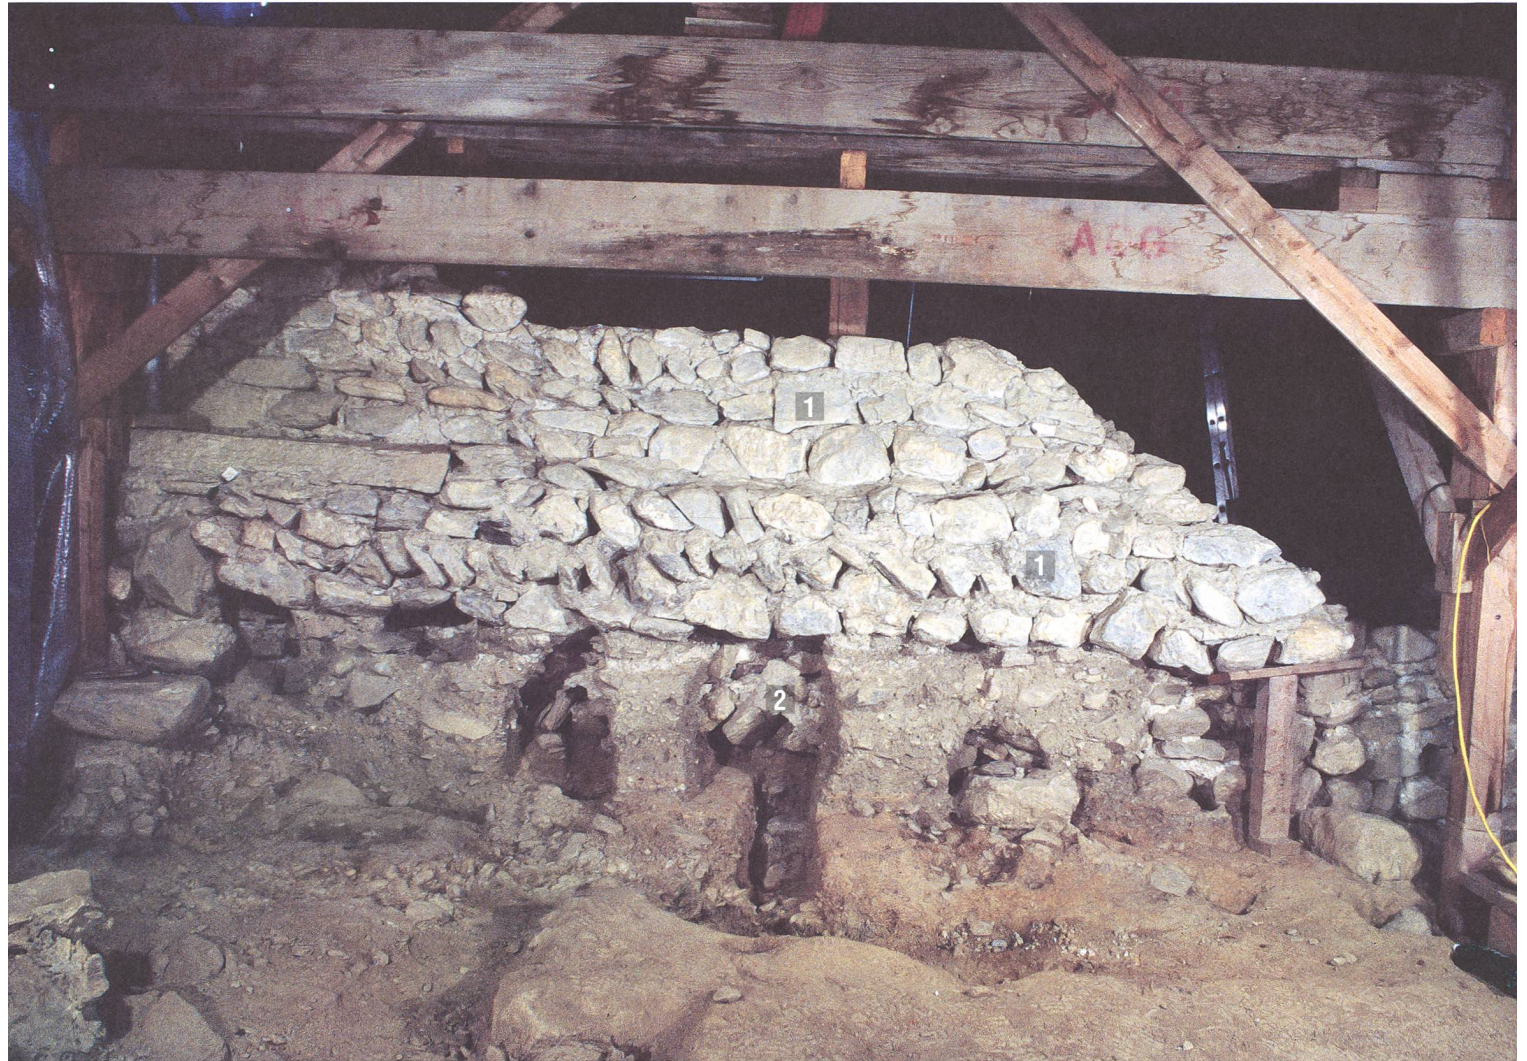
**Abb. 396:** Tomils, Sogn Murezi. **1** romanische Kirchenwestmauer (71), **2** frühmittelalterliche Kirchenwestmauer (78). Blick nach Osten.

Die Westmauer (71) ist nahezu über ihre gesamte ursprüngliche Länge von 9,40 m erhalten geblieben (vgl. **Abb. 395**). In der Mitte ist sie durch eine Störung in späterer Zeit über eine Länge von 3,30 m entfernt worden. Die Stärke des aufgehenden Mauerwerks beträgt im Süden knapp 70 cm, im Norden 80 cm. Wie die anderen Schiffsmauern besitzt die Westmauer ein stattliches Fundament von 1–1,20 m Stärke. Mit diesem liegt sie fast über ihre gesamte Länge auf den Mauerresten ihrer Vorgängerin (78) aus der Mitte des 7. Jahrhunderts. Das Fundament greift dabei um 40 cm über die ältere Kirchenwestmauer (78) und ummantelt diese an der Aussenseite **Abb. 398** (vgl. **Abb. 396**).

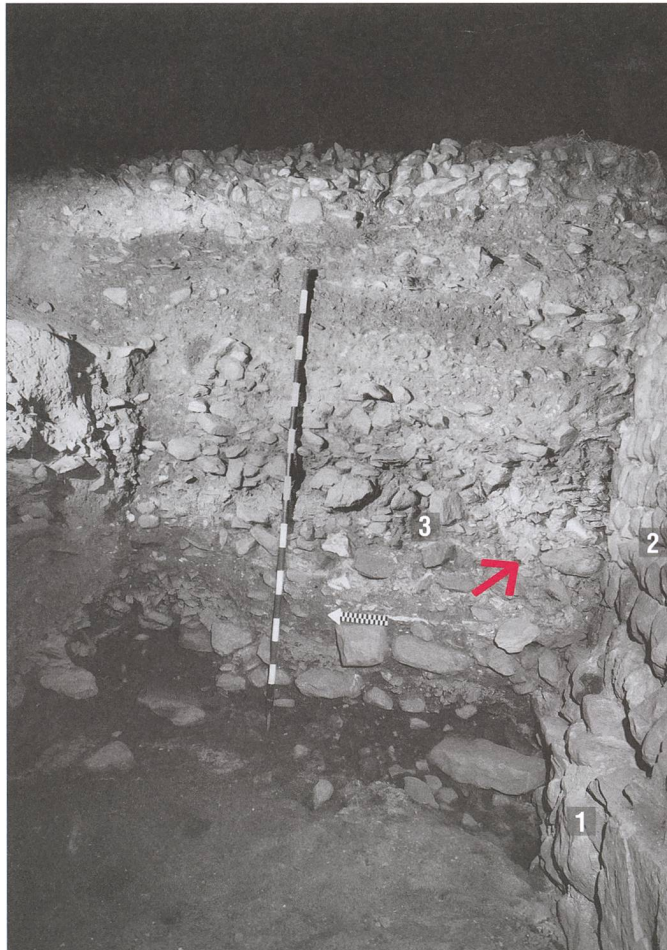
**Abb. 397:** Tomils, Sogn Murezi. Das **1** Fundament und das **2** Aufgehende der Kirchennordmauer (26) wurden in den **3** Abbruchschutt (11, 72) gesetzt. Der Pfeil markiert die Mauergrube (40). Blick nach Osten.

Die Nord- (26) und Südmauer (7a) wurden in den Abbruchschutt (72) der frühmittelalterlichen Kirche und den darunterliegenden Abbruchschutt (11) der einstigen Kirchenneubauten gesetzt. Aufgrund der Mächtigkeit des Schuttpaketes fielen die äusseren Grubenwände für die neuen Längsmauern des Kirchenschiffes hoch an. Von der Nord- und Südmauer wurden nicht nur die Fundamente, sondern auch ein Teil des aufgehenden Mauerwerks in die Grube (7b, 40) gesetzt **Abb. 397**.

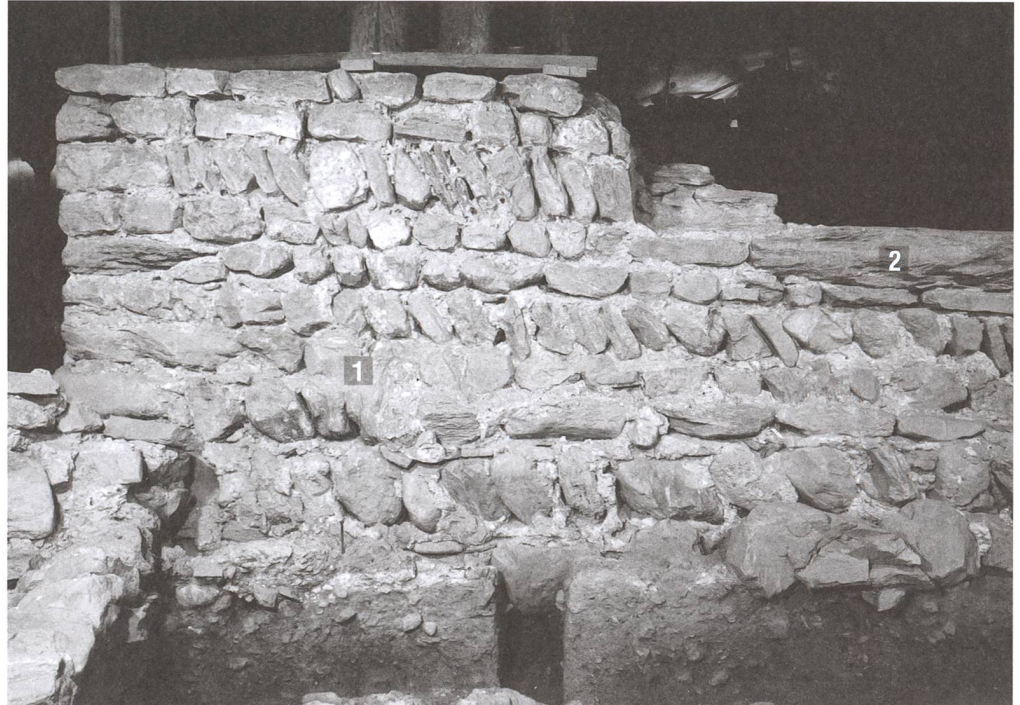
**Abb. 399:** Tomils, Sogn Murezi.  
1 Südfassade (7a) und Süd-  
westecke (79) der romani-  
schen Kirche, 2 Schwelle (961)  
des Kircheneingangs.  
Blick nach Norden.

Die Südwestecke (79) der Kirche wurde im Zuge des Umbaus komplett neu errichtet **Abb. 399**. Wie in **Kap. 8.7** erläutert, geben die Befunde mehrere Hinweise auf statische Probleme der Kirchenecke seit deren Bau in der Mitte des 7. Jahrhunderts. Da keine Annexbauten mehr im Wege standen, konnte das Problem durch den soliden und rechtwinkligen Neubau der Ecke behoben werden.

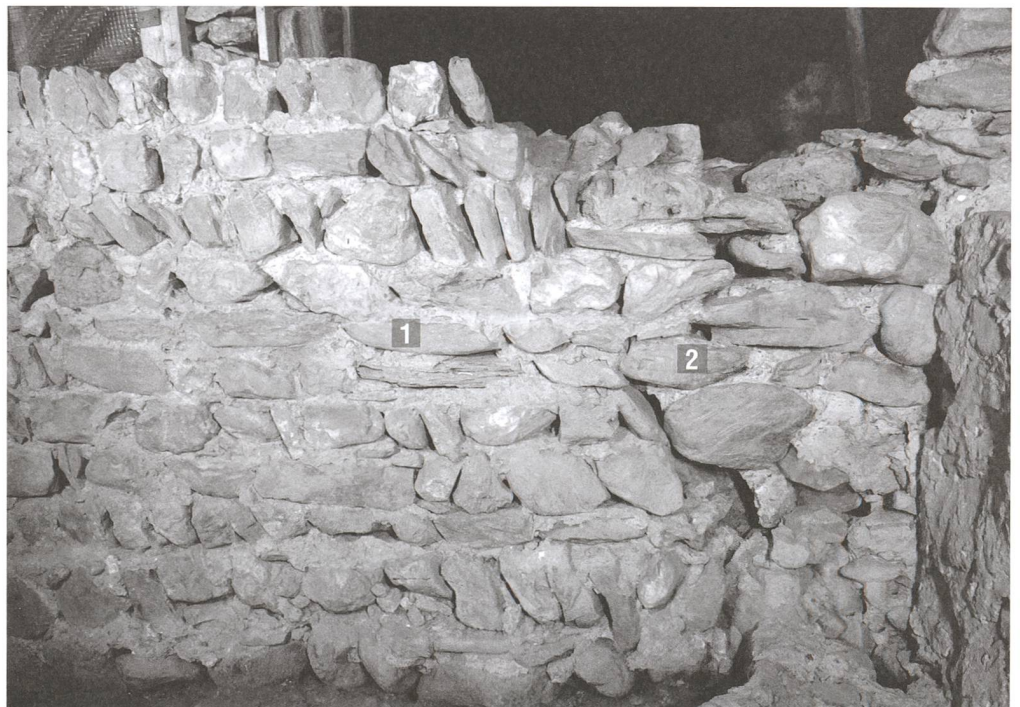
**Abb. 400:** Tomils, Sogn Murezi.  
1 Die Kirchensüdmauer (7a)  
stösst an und überlagert 2 die  
Reste der frühmittelalterlichen  
Kirchensüdmauer (979).  
Blick nach Norden.

Die Südmauer (7a) hat sich von der Südwestecke bis zu den Apsiden (964) über ihre gesamte ursprüngliche Länge von 10,30 m erhalten. An ihrer höchsten Stelle misst sie heute noch 1,70 m. Im Osten ist sie mit einem 80 cm langen Reststück der älteren Südmauer (979) verzahnt **Abb. 400** und überlagert das ältere Mauerwerk. Ihr Aufgehendes ist 80 cm stark, die Fundamentbreite misst 1–1,20 m. Die Südmauer war in

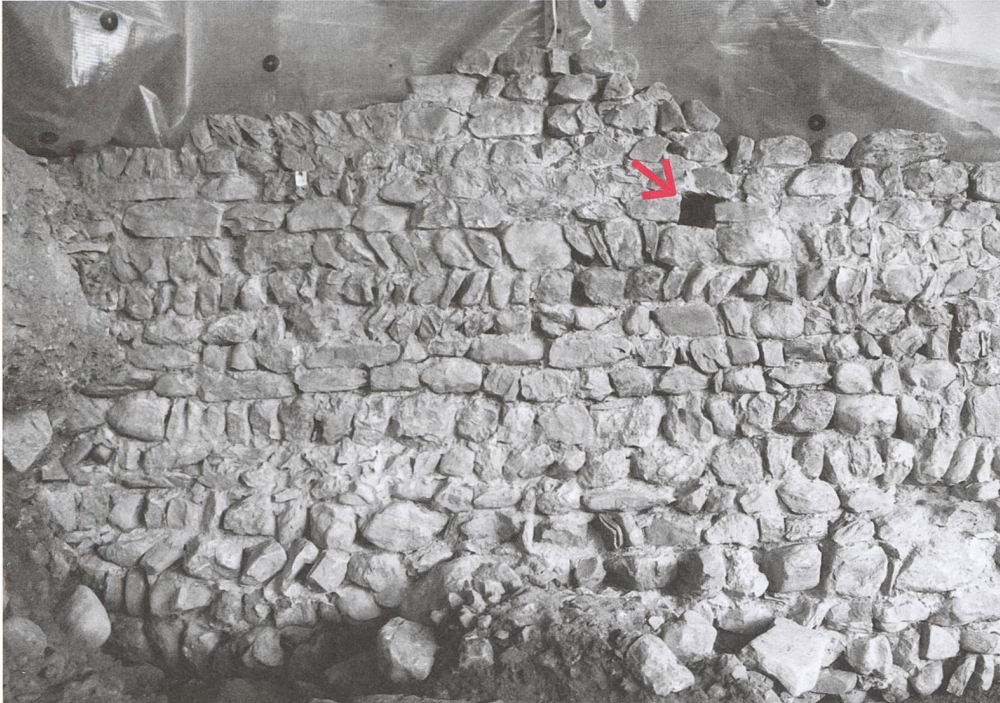
**Abb. 401:** Tomils, Sogn Murezi.  
Blick an die Fassade und das  
Fundament der Kirchennord-  
mauer (26) mit dem Gerüstloch  
(891a, Pfeil).

Direkt im Anschluss an die oben erwähnte Arbeitsfuge konnte 3,50 m von der Nordwestecke entfernt ein 12 × 12 cm grosses Gerüstloch (891a) festgestellt werden (**Abb. 401** (vgl. **Abb. 395**). Ein weiteres Gerüstloch (891b) derselben Grösse lag 3,30 m weiter östlich (vgl. **Abb. 395**). Die Gerüsthölzer waren über die gesamte Mauerbreite verlegt worden. Sie lagen 1,40 m beziehungsweise 1,30 m über dem Bodenniveau der Kirche. Bis auf diese Höhe waren die Maurerarbeiten noch ohne Gerüst möglich.

ausgesprochen lagig, über grössere Partien sind Reihen von schräg gesetzten Steinen (*opus spicatum*) zu erkennen **Abb. 401**. Der stark kalkhaltige Mörtel ist grosszügig verwendet worden, mancherorts zieht er über die Steinköpfe. An mehreren Stellen ist dort auch Fugenstrich zu erkennen **Abb. 402**. Nach der Fertigstellung der Schiffsmauern wurden die Innenwände schliesslich mit einem neuen Verputz (27) versehen.

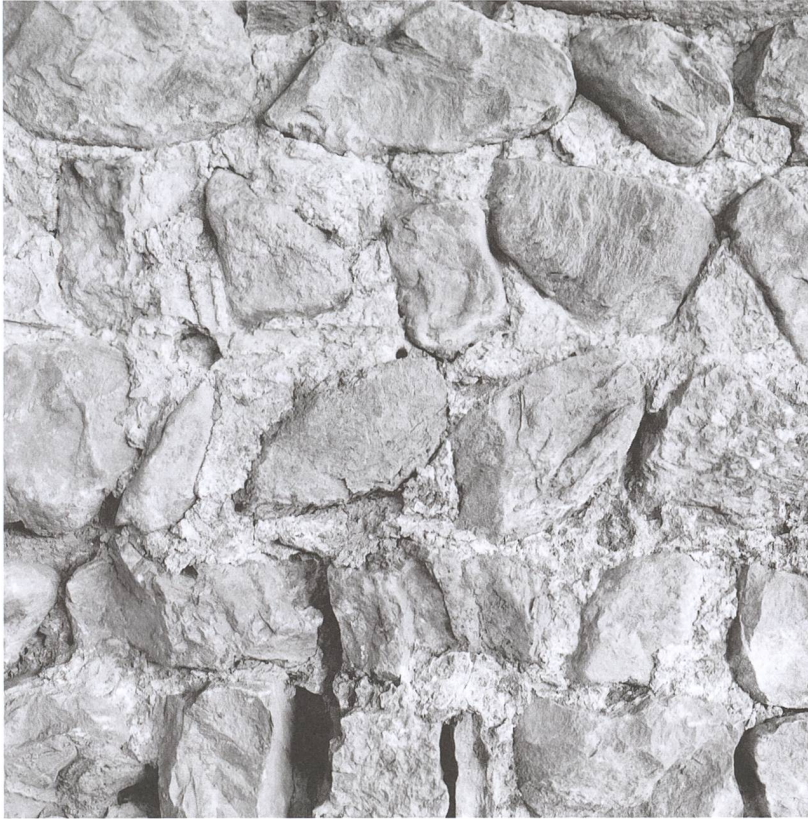
**Abb. 402:** Tomils, Sogn Murezi. Ausschnitt des romanischen Mauerwerks der Kirche mit *Rasa-Pietra*-Verputz und Fugenstrich.

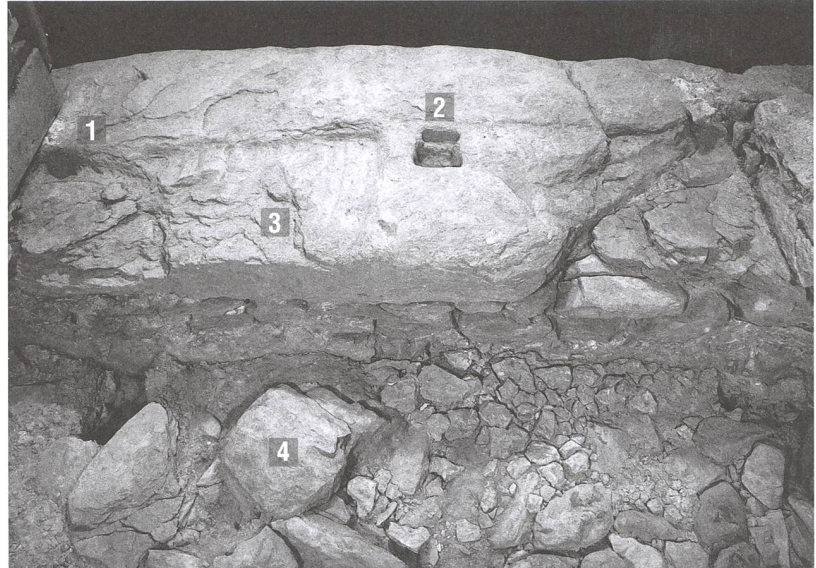
**Abb. 404:** Tomils, Sogn Murezi. Zwischen **1** der Vertiefung für die Drehangel des westlichen Türflügels und **2** der Vertiefung für den Türanschlag sind in der Steinplatte die **3** Furchen der aufliegenden Türflügel des Kirchenportals zu erkennen. **4** Reste der Stufe. Blick nach Süden.

Der Eingang (961) in die Kirche befand sich auch ab romanischer Zeit in der Südmauer und zwar an derselben Stelle wie in frühmittelalterlicher Zeit (vgl. **Abb. 70**; **Abb. 395**). Allerdings lag die Türschwelle nun um 20 cm (811,60 statt 811,40 m ü. M.) höher als beim älteren Eingang **Abb. 403**. Die Schwelle besteht aus einer 1,85 m langen und 70 cm breiten Steinplatte **Abb. 404**. In ihr sind links und rechts die Negative für den Türrahmen respektive die Drehangeln auszumachen. In der Mitte der Schwelle findet sich wiederum eine Vertiefung für den Anschlag der zweiflügeligen Tür, die gegen das Kircheninnere aufgestossen wurde. Deutlich sind in der Steinplatte die bogenförmigen Furchen zu erkennen, die vom Öffnen und Schliessen der aufliegenden Flügel herrühren **Abb. 404**.

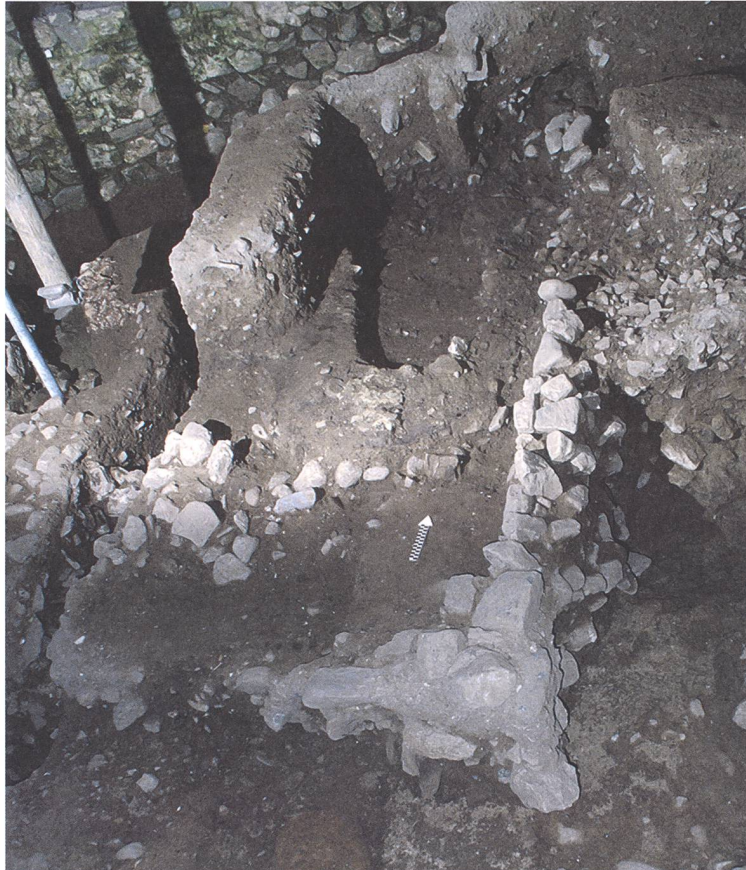
**Abb. 407:** Tomils, Sogn Murezi.  
Reste der Süd- und Ostmauer  
respektive der Südostecke  
von Gebäude (794).  
Blick nach Norden.

Im Norden der Kirche konnte der Mauerwinkel eines Gebäudes (794) dokumentiert werden (vgl. **Abb. 395**). Erhalten waren Teile der Ost- und der Südmauer (794), **Abb. 407**; **Abb. 408**. Die Ostmauer konnte über eine Länge von 2,50 m verfolgt werden. Das erhaltene Stück der Südmauer war noch 1,10 m lang. Beide Mauern sind 40 cm stark und in Trockenmauertechnik errichtet.
