**Artikel:** Domat/Ems, Sogn Pieder : vom frühmittelalterlichen Herrenhof zum neuzeitlichen Pestfriedhof  
**Autor:** Burkhardt, Lorena  
**Kapitel:** 8: Anlage 2a : der Mönchshof aus der Zeit um 800  
**DOI:** <https://doi.org/10.5169/seals-905509>

# Anlage 2a: Der Mönchshof aus der Zeit um 800

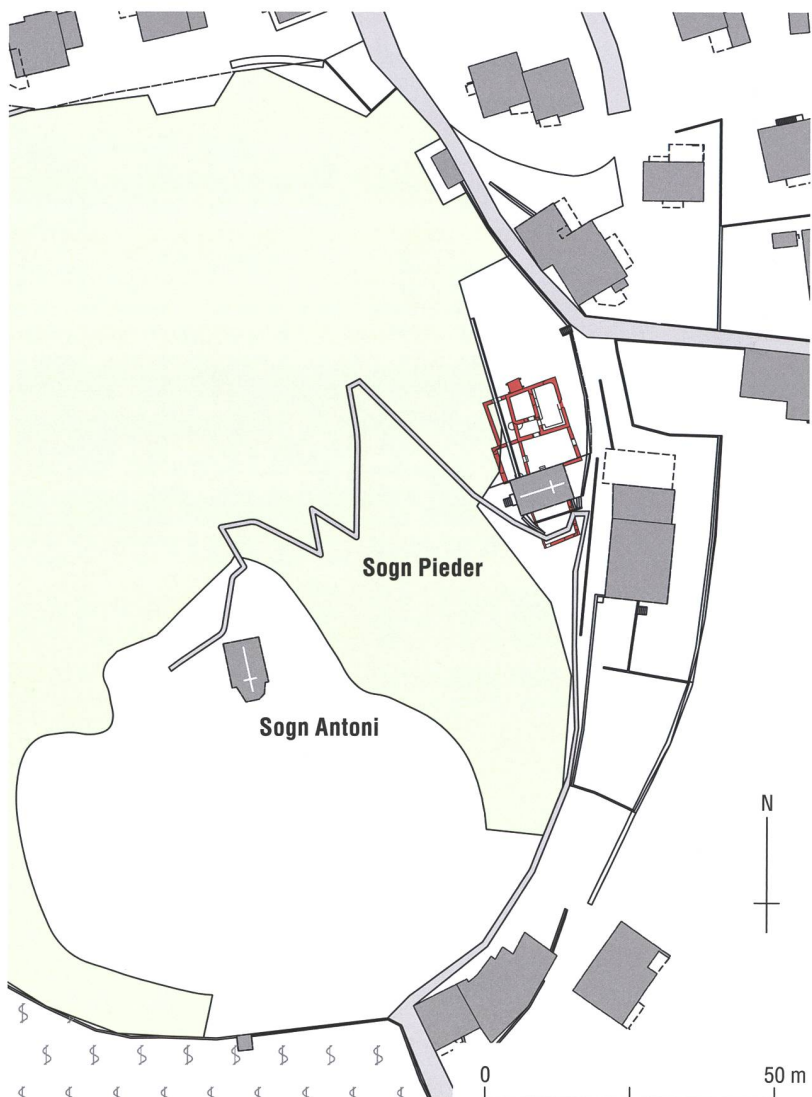
**Abb. 120:** Domat/Ems, Sogn Pieder. Anlage 2a. Die Lage am Ostfuss der Tuma Casté. Mst. 1:1250.

Nach dem Abbruch der Brandruinen des Herrenhofes wurde am gleichen Ort, teilweise noch auf dessen Grundmauern, eine Kirche mit dazugehörigem, mehrräumigem Wohngebäude errichtet **Abb. 120–Abb. 122** (vgl. **Abb. 26**). Die Ausführung des Neubaus erfolgte offenbar bereits umgehend oder nur kurze Zeit nach der Zerstörung des merowingerzeitlichen Gebäudes, denn das Bauniveau (58) zur Kirche lag direkt auf dem verbrannten Boden (61) des Vorgängerbaus. Aus diesem Bauniveau (58) liegen zwei Denare Karls des Grossen mit dem Prägedatum zwischen 793/94 und 800 bzw. 812 vor, welche es ermöglichen, die Errichtung von Anlage 2 in die Zeit um 800 einzugrenzen (vgl. **Kap. 9.6.4.1**).

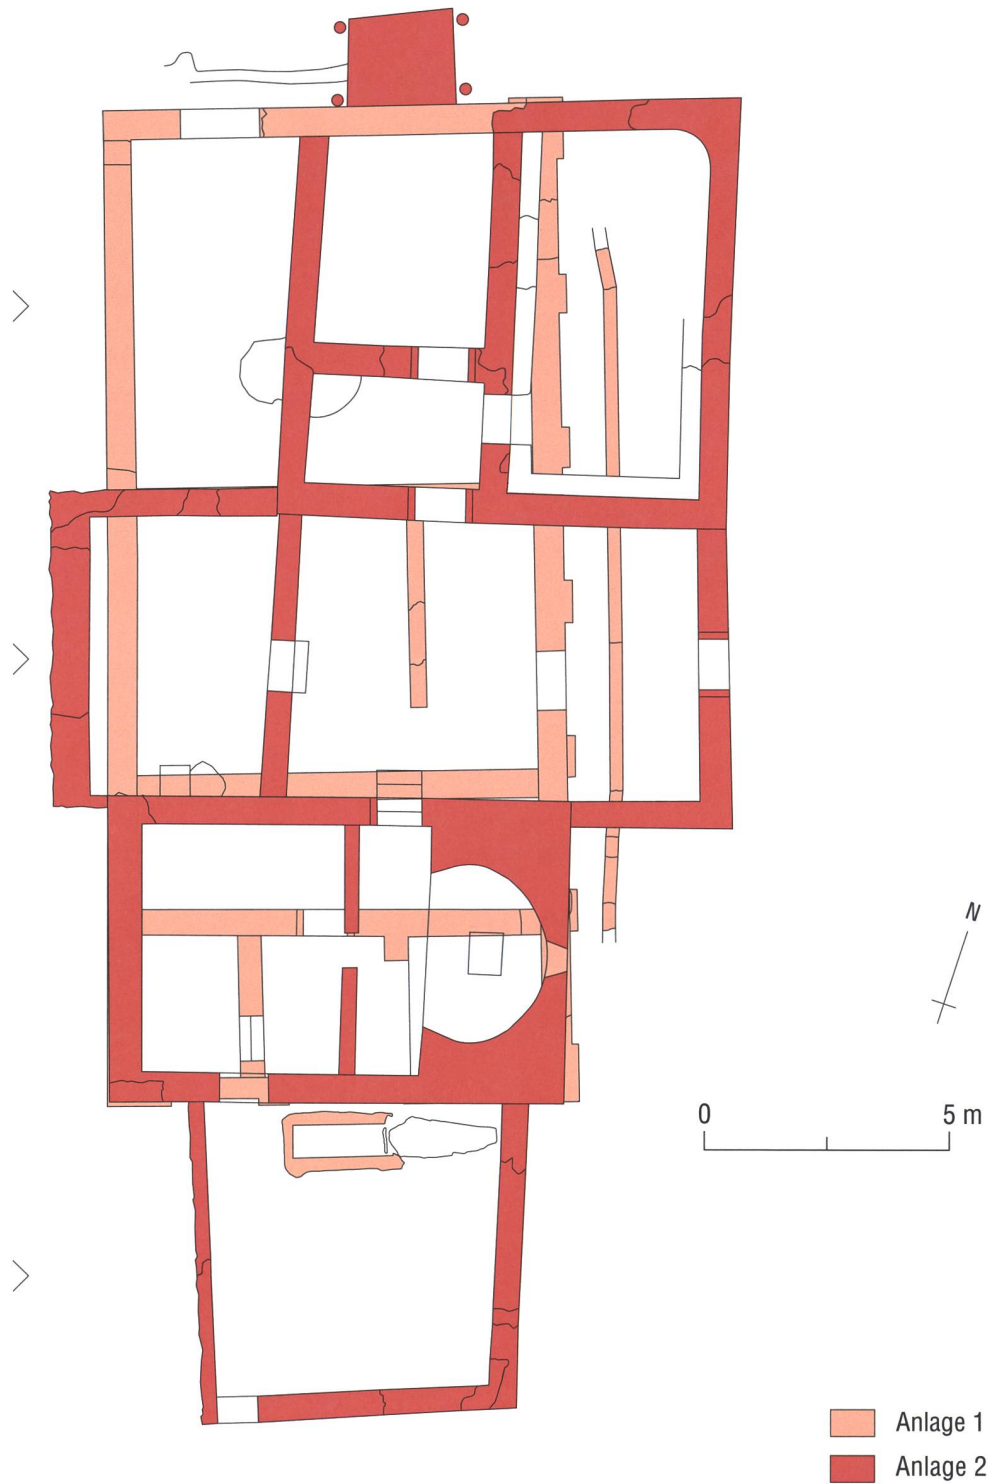
**Abb. 121:** Domat/Ems,  
Sogn Pieder. Die Grund-  
risse der Anlagen 1 und 2.  
Mst. 1:150.

Die Apsismauer (590) ist mitsamt dem Gewölbe noch vollständig erhalten (vgl. **Abb. 121**; **Abb. 123**). Der hufeisenförmige Grundriss der Apsis ist leicht verzogen, da der südliche Schenkel 20 cm länger ist als der nördliche.

Die erhaltenen Reste der Mauern und die rekonstruierten Abschnitte nach dem Bau von Gebäude L sind auf **Abb. 121** ersichtlich, ebenso die von Anlage 1 übernommenen Mauerabschnitte. Sämtliche Mauern waren entweder in den ausplanieren Abbruchschutt (54, 365) des Vorgängerbaus gestellt oder fussten auf dem begrabigten Bergsturzmaterial auf der Hangseite **Abb. 155**. Das Mauerwerk war in den untersten Lagen trocken gemauert und erst ab der dritten Lage mit Mörtel aufgeführt. Erhalten waren die Mauern noch bis auf eine Höhe von maximal 50 cm. Im Aufgehenden besaßen die Aussen- und die Binnenmauern eine Stärke von 60 cm, der Fundamentalsockel stand nur um wenig vor. Dem Hangverlauf folgend, stieg die Fundamentbasis der Süd- und der Nordmauer von Osten nach Westen bis um 50 cm an. Jene der hangparallelen Ost- und Westmauer verlief nahezu horizontal. Für die stabile Fundamentierung der Westmauer von Raum L, deren Unterkante höher lag als das Bodenniveau der Räume I und J, wurde eine Stufe ins anstehende Bergsturzmaterial gegraben (vgl. **Abb. 170**).

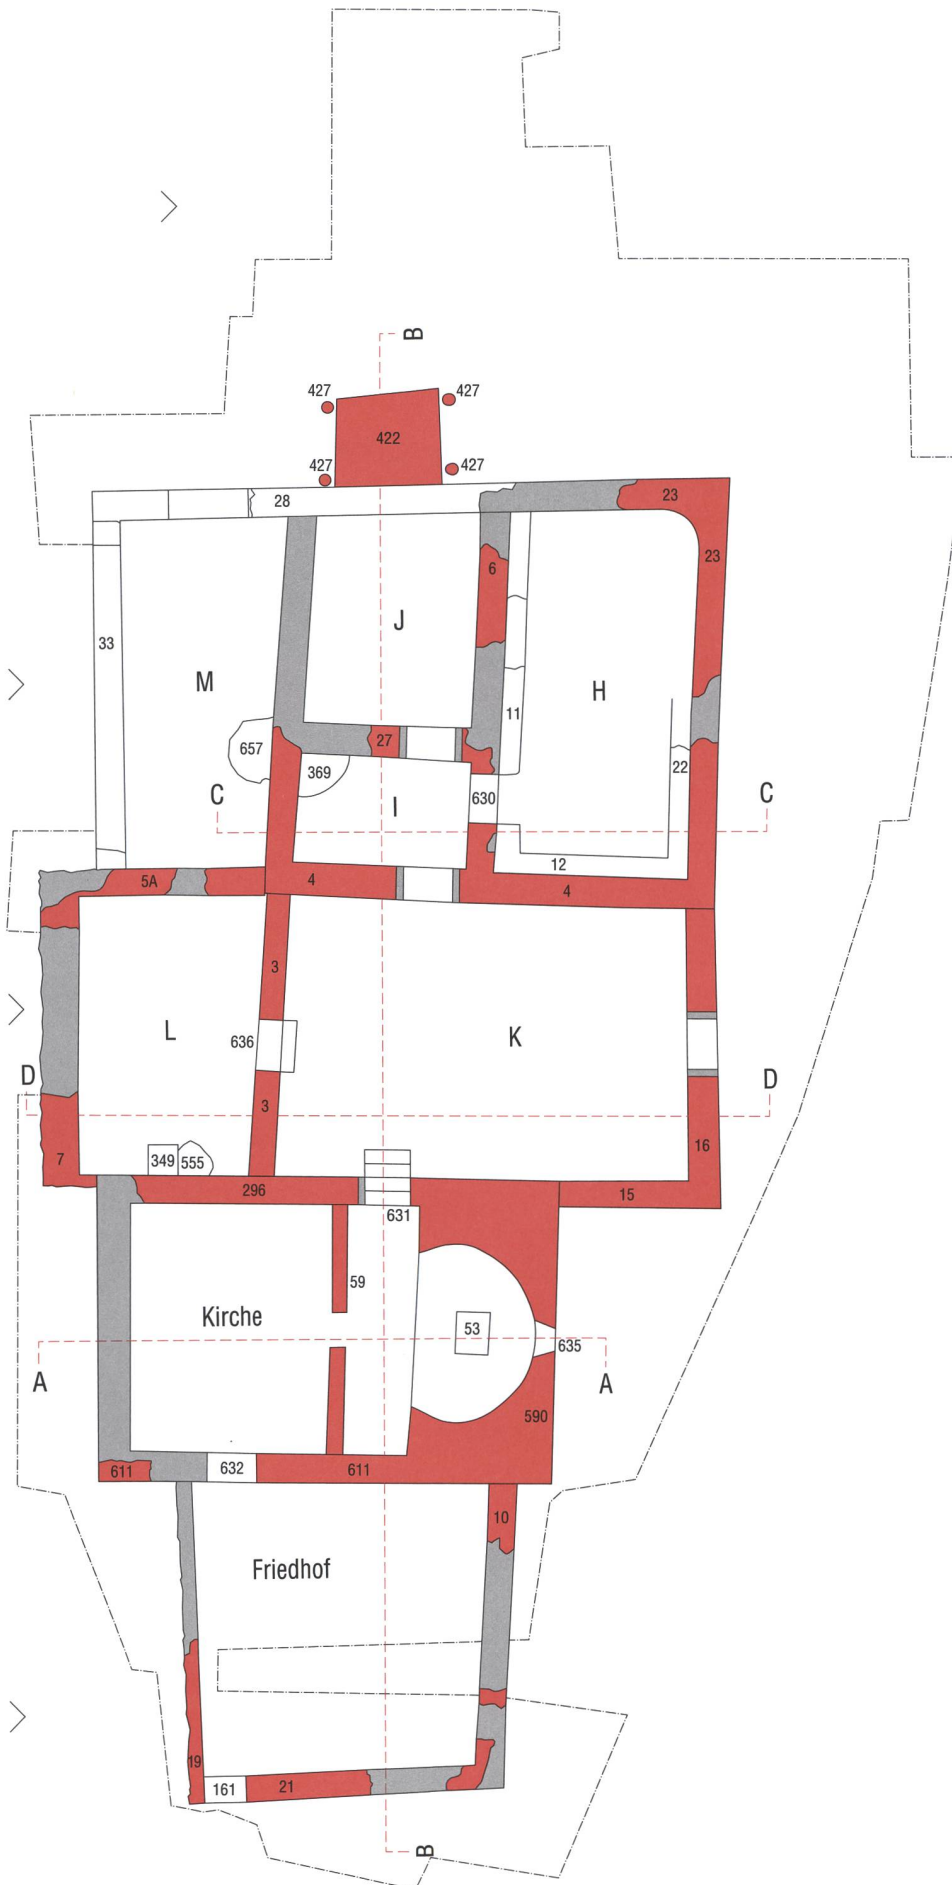
**Abb. 122:** Domat/Ems, Sogn Pieder. Anlage 2a. Grundriss mit der Kirche, dem Wohntrakt mit den Räumen H/I/J/M, Gebäude L und dem Hof K. Mst. 1:150.

In der Nordmauer konnte die östliche Leibung eines zweiten Eingangs gefasst werden, durch welchen man vom Hof K aus über eine Treppe das Presbyterium betrat (vgl. **Abb. 122; Abb. 131** (631)). Bei den bauarchäologischen Aufnahmen konnte nicht eindeutig entschieden werden, wann der Durchbruch für den Eingang erfolgte. Da für die Mitglieder der Klerikergemeinschaft ein direkter Zugang zur Kirche von Anfang an anzunehmen ist, haben wir den

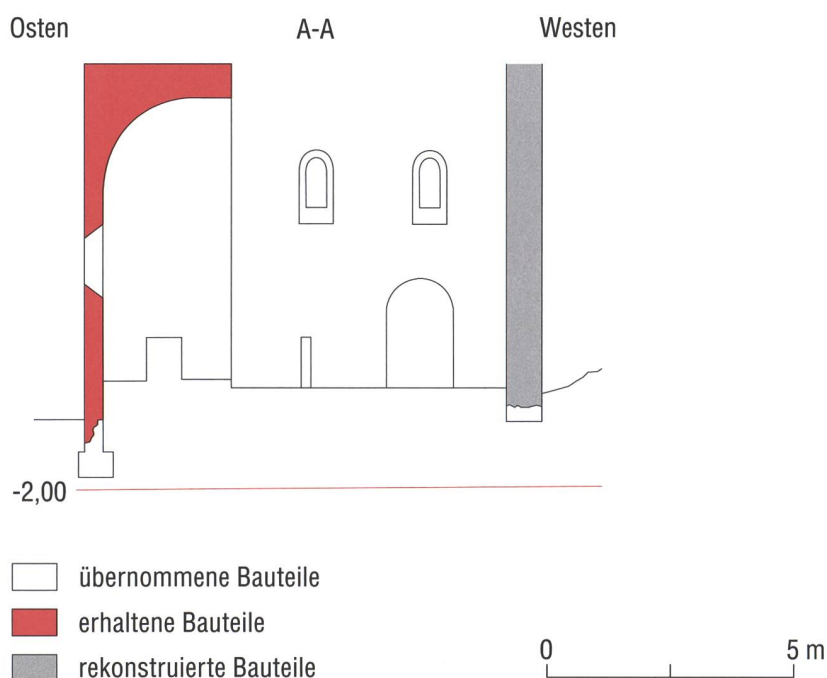
**Abb. 123:** Domat/Ems, Sogn Pieder. Anlage 2a. Schnitt A-A durch die Kirche (vgl. **Abb. 122**). Blick nach Süden. Mst. 1:150.

Beim Bau der Kirche wurde die offenbar noch gut erhaltene Westmauer (33) des Vorgängers komplett in den Neubau integriert. Anders ist es nicht zu erklären, dass die Südwestecke des Gründungsbaus noch in der bestehenden Kirche bis auf die Höhe von 3,20 m vorhanden ist. Der anschliessende Teil der Westmauer wurde dann im Spätmittelalter, vermutlich infolge massiver Feuchtigkeitsschäden, abgebrochen und neu gemauert (624) **Abb. 123** (vgl. **Abb. 132**; **Abb. 27**).

Bei der Kirche Sogn Pieder handelt es sich um einen rechteckigen Saalbau von 9,40 auf 6 m mit einer hufeisenförmigen, gerade hintermauerten Apsis im Osten. Der Zugang in die Kirche lag wie heute noch an der Südseite (vgl. **Abb. 123**). Durch diesen trat man in den Saal. Eine Schranke trennte den Laienbereich vom Presbyterium. Innerhalb des Presbyteriums gelangte man über eine hölzerne Stufe in den Altarraum, in dessen Mitte der Blockaltar stand. Das Schiff und der Chor waren mit Malereien geschmückt wie erhaltene Farbreste an den Wänden und Verputzfragmente belegen (vgl. **Kap. 8.2.9**). Die Kirche mass im Inneren nach dem Bau, wie dies auch noch heute der Fall ist, 5 m in der Breite und 8,20 m in der Längsachse.

Da die Süd-, Nord- und Ostmauer nahezu vollständig erhalten sind, liegen alle, für die Rekonstruktion des Kirchenbaus notwendigen Masse vor. An den beiden Traufseiten lag die Mauerkrone 4,50 m über dem Kirchenboden, der Scheitel der Giebelmauer reichte noch 2 m höher hinauf **Abb. 133** (vgl. **Abb. 123**). Im Giebfeld der Ostmauer kann die ursprüngliche Neigung des Satteldaches an der erhaltenen Mauerkrone gemessen werden, sie lag im Bereich von 33–35 Grad.

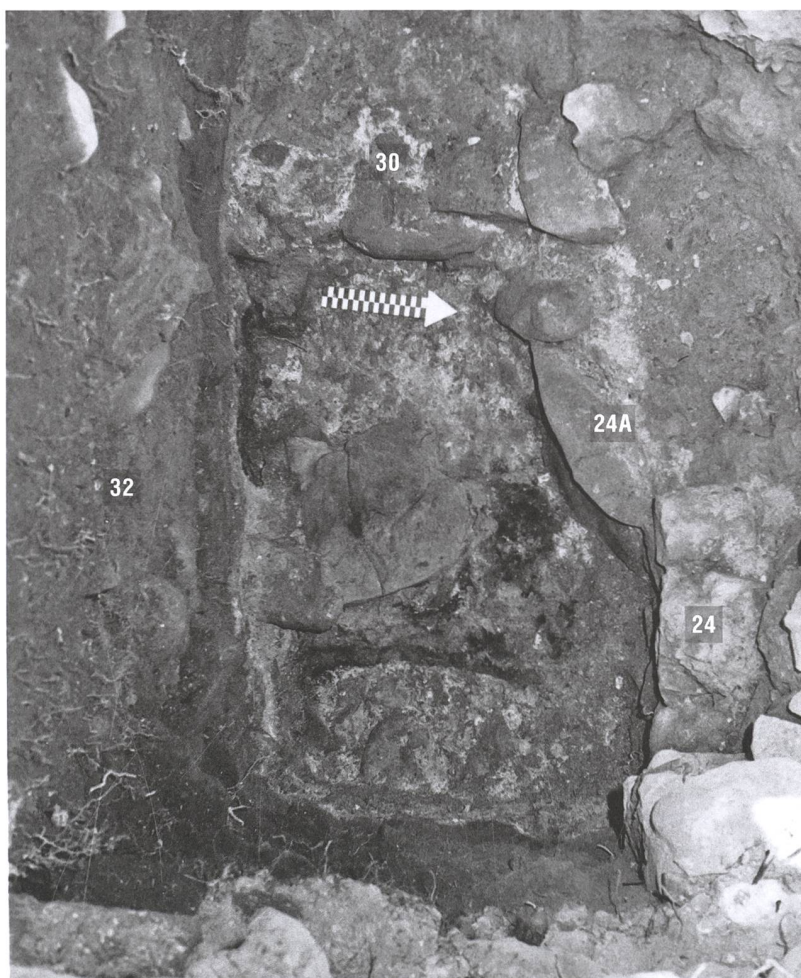
**Abb. 125:** Domat/Ems, Sogn Pieder. Anlage 2a. Hof K. Die Feuerstelle (496), eingefasst von den Mauern (24A, 30, 32) in der Nordwestecke von Hof K. Blick nach Westen.

Während der Bauzeit stand im Hof K die Feuerstelle (496) in Gebrauch, die in windgeschützter Lage an den stehen gelassenen Mauern (24, 33) in die Nordwestecke von Raum E des Vorgängerbaus gestellt worden war **Abb. 124**; **Abb. 125**. Die Einfassung des 80 × 110 cm grossen Feuerraumes bestand an drei Seiten aus der im Verband errichteten, einhäutigen Mauer (24A, 30, 32), die ursprünglich mindestens 50 cm hoch reichte. Als Basis waren zwei Steinplatten gesetzt. Befeuert wurde die Feuerstelle von der Ostseite her. Ob sie zum Kochen oder einem anderen Zweck, etwa als Esse diente, ist nicht geklärt.

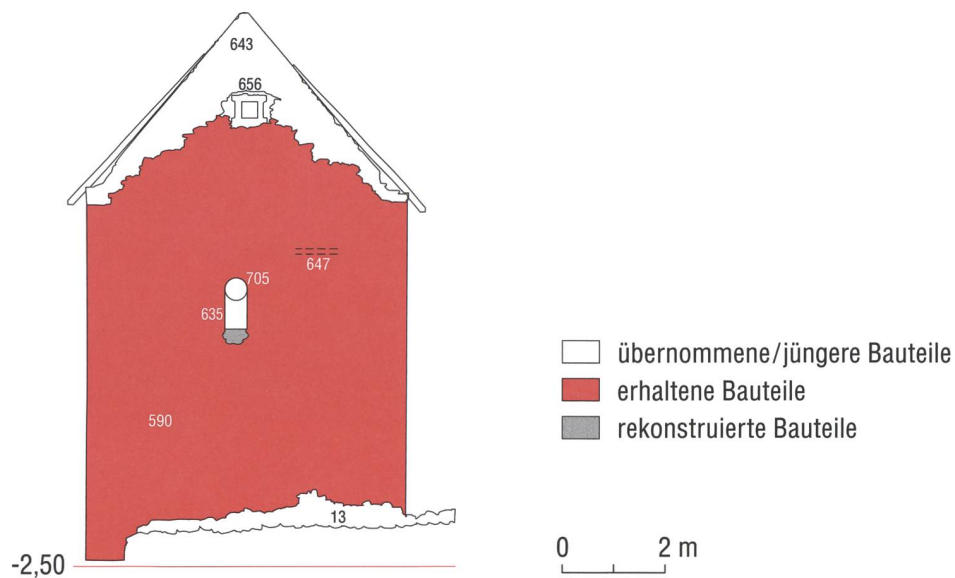
**Abb. 127:** Domat/Ems, Sogn Pieder. Anlage 2a. Kirche. Ostfassade (590) mit dem von Anlage 1 übernommenen Mauerteil (13) und der barocken Aufmauerung (643). Zum originalen, karolingerzeitlichen Bestand gehört das Rundbogenfenster (635), welches in der Barockzeit zu einem Oculus (705) modifiziert worden ist. Einen Hinweis auf die Bauweise der Kirche liefert das Negativ (647) eines Armierungsbalkens. Das Fenster (656) ist in moderner Zeit eingebaut worden. Mst. 1:150.

Von der karolingerzeitlichen Kirche ist die Ostmauer (590) vom Fundament bis ins Giebeldreieck, abgesehen von wenigen fehlenden Steinen im Kronenbereich, komplett erhalten **Abb. 127**.<sup>167</sup> Die Nord- und die Südmauer (296 und 611) reichen noch in den meisten Bereichen bis zum Absatz, auf dem die Wandpfetten auflagen **Abb. 128–Abb. 131**. Die Westmauer und der anschliessende Teil der Nordmauer sind im 15./16. Jahrhundert fast vollständig abgebrochen und neu aufgeführt worden **Abb. 132** (vgl. **Abb. 124**). Schäden durch den Hangdruck und die Feuchtigkeit hat-

Nachdem das Mauerwerk bis auf eine Höhe von über drei Metern aufgeführt war, verlegte man darauf zur Stabilisierung einen Kranz von Armierungshölzern (vgl. **Abb. 127; Abb. 129; Abb. 131**). Von den Balken waren ausser Holzpartikeln (Nadelholz) nur noch deren Negative (623, 647, 648) im Mauerwerk vorhanden. Diese konnten in Sondagefenstern in der Nord- und Südmauer dokumentiert werden. Bei den beiden Balken handelte es sich um grob zugehauene Kanthölzer mit den Massen von  $23 \times 16$  cm. Von der West- bis zur Ostecke neigten sie sich um 30 cm. In der Ostmauer lag der Armierungsbalken 50 cm höher als in den beiden Längsmauern. Als 1976 die Nordostecke der Kirche infolge der Ausgrabungsarbeiten einstürzte, zeigte sich dessen Negativ mit den Massen von  $12 \times 12$  cm im Ausbruch (vgl. **Abb. 137**). In der im Spätmittelalter fast vollständig neu gebauten Westmauer war die hölzerne Armierung nicht mehr nachzuweisen. Ob die Balken miteinander verbunden waren wie in den Mauern der Klosterkirche und des Plantaturms in Müstair<sup>169</sup> **Abb. 138**, bleibt offen.

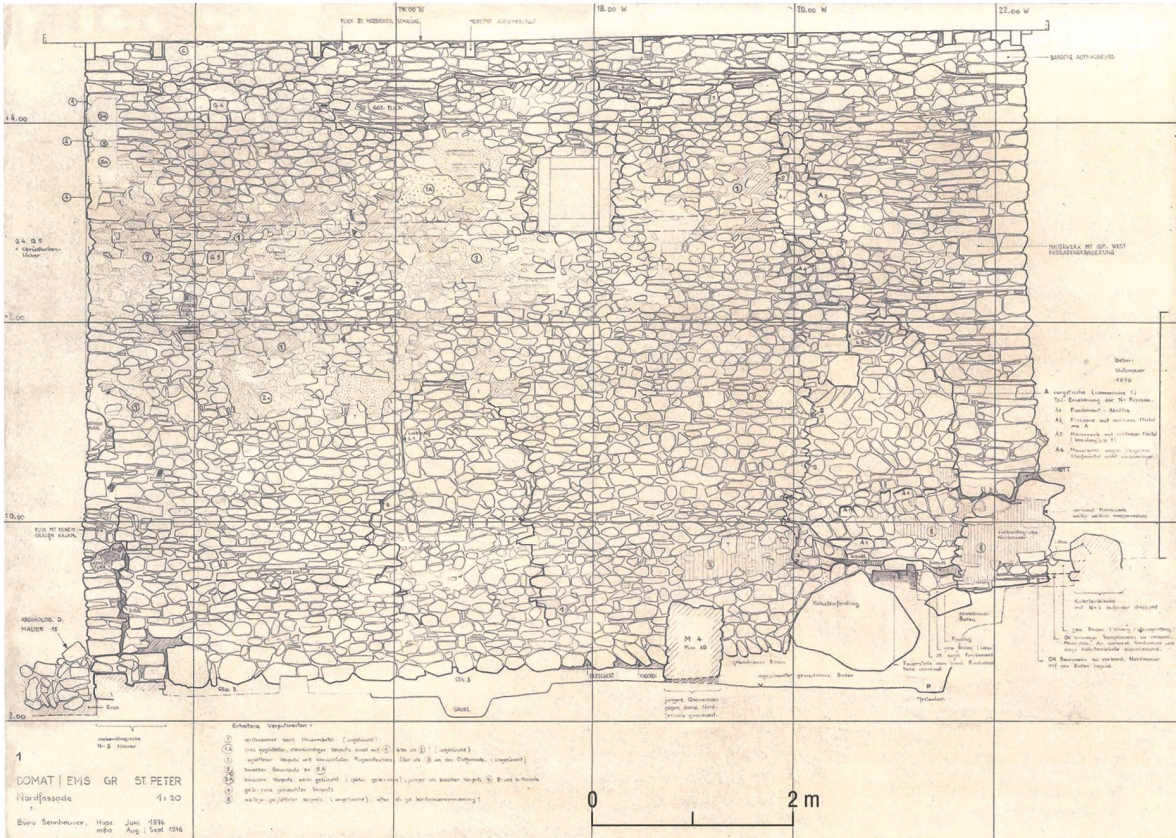
**Abb. 130:** Domat/Ems, Sogn Pieder. Anlage 2a. Kirche. Steingerechter Plan der Nordfassade. Mst. 1:75.

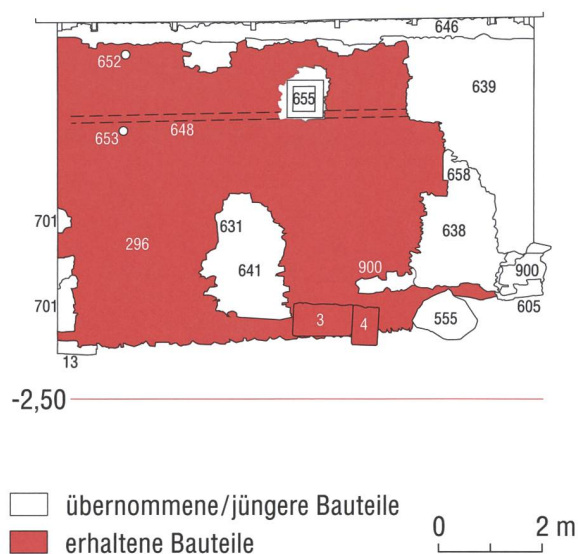
**Abb. 131:** Domat/Ems, Sogn Pieder. Anlage 2a. Kirche. Nordfassade (296) mit den von Anlage 1 übernommenen Mauer-  
teilen (13, 605), der im Hochmittelalter durchgeführten  
Mauerwerksausbesserung (638) mit dem Verputz (900) zum  
Gebäude L, der gotischen Mauererneuerung (639) und der  
barocken Aufhöhung (646). Vermutlich bereits ursprünglich  
bestand der Eingang (631), der im Spätmittelalter zuge-  
mauert (641) wurde. Hinweise auf die Bauweise der Kirche  
liefern das Negativ (648) eines Armierungsbalkens und die  
Gerüstlöcher (652, 653). Das Fenster (655) stammt aus baro-  
cker Zeit. Die Mauern (3 (Anlage 2b), 4) gehören zu Gebäude  
L. Mst. 1:150.

starken Aststangen, die auf der jeweils gewünschten Höhe im Mauerwerk verlegt waren. Am fast vollständig freigelegten Mauerwerk der Süd- und Nordfassade der Kirche konnten fünf Löcher von drei Gerüstläufen festgestellt werden (vgl. **Abb. 129** (649–651); **Abb. 131** (652, 653)). Der erste lag 2 m über dem damaligen Aussenniveau, die beiden anderen folgten im Abstand von 1,70 m. Da bis zum ersten Lauf keine Löcher zu sehen waren, ist bis auf diese Höhe von einem, am Boden verankerten Gerüst auszugehen. Sobald das Bauwerk fertiggestellt war, wurden die Gerüsthölzer innen und aussen auf der Wand- bzw. Fassadenflucht abgesägt.<sup>170</sup>

nung festgestellt werden, die deutlich tiefer liegt als die übrigen Fenster (vgl. **Abb. 131** (658)). Form und Grösse lassen sich nicht rekonstruieren. Unklar bleibt auch der Zweck der Öffnung an dieser Stelle.

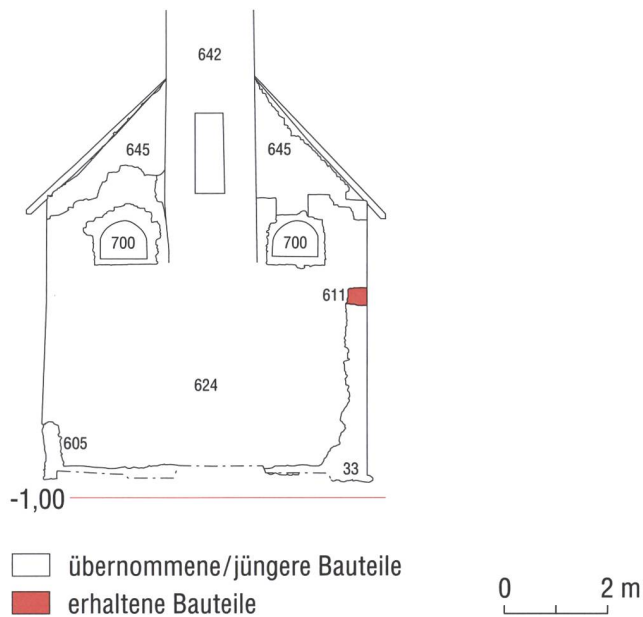
**Abb. 132:** Domat/Ems, Sogn Pieder. Anlage 2a. Kirche. Westfassade mit Mauerrest (611) und den von Anlage 1 übernommenen Mauerteilen (33, 605). Zu den jüngeren Eingriffen gehört die gotische Erneuerung der Westmauer (624), die barocke Aufmauerung (645), der Glockenturm (642) und die beiden Lunettenfenster (700). Mst. 1:150.

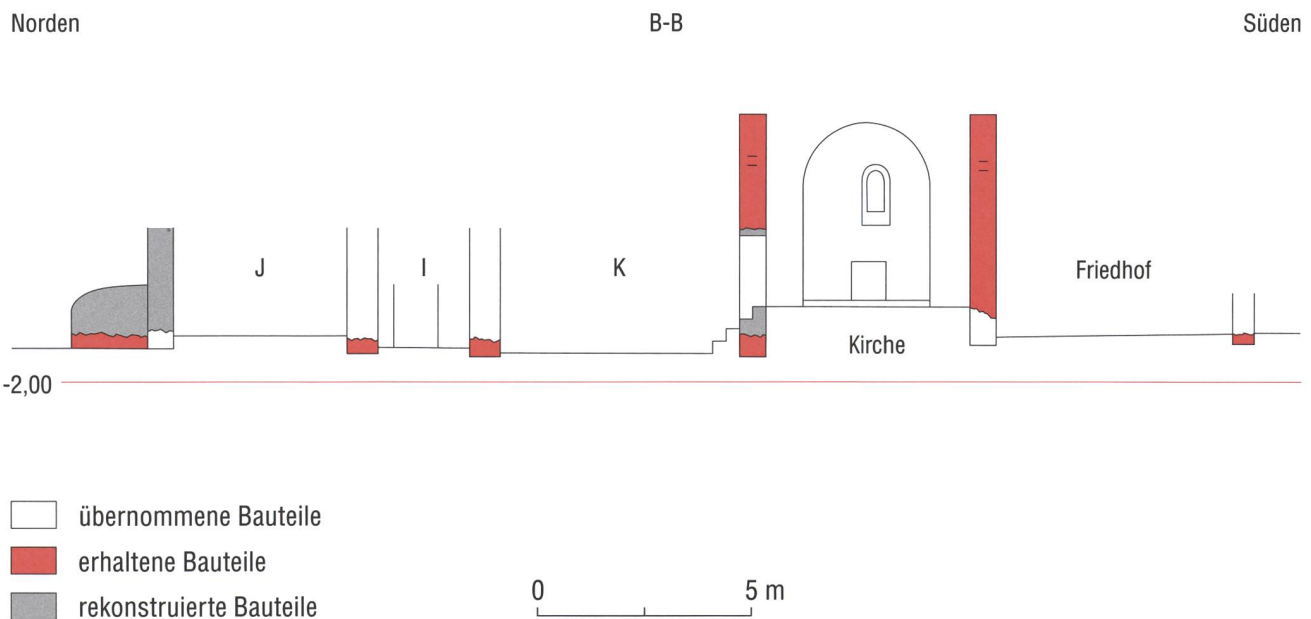
**Abb. 133:** Domat/Ems, Sogn Pieder. Anlage 2a. Schnitt B-B durch den Friedhof, die Kirche, den Hof K, die Küche I und den Backraum J (vgl. **Abb. 122**). Blick nach Osten. Mst. 1:175.

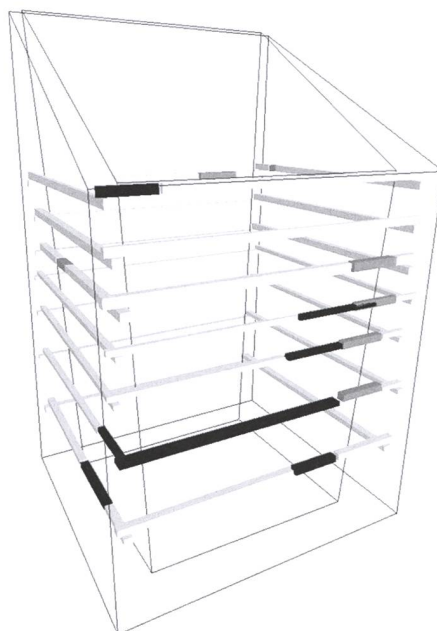
**Abb. 138:** Müstair. Kloster St. Johann. Plantaturm. Schematische Darstellung der stockwerkartig verbauten, mit der Dendrochronologie ins Jahr 960 datierten Ankerbalken im Mauerwerk.

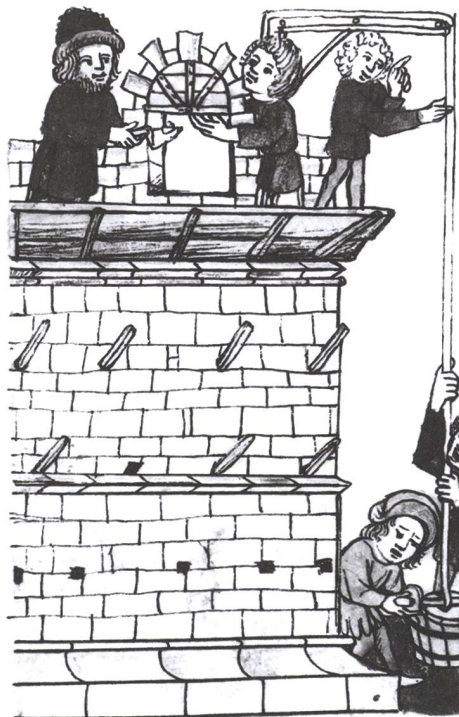
**Abb. 139:** Mittelalterliche Abbildung eines Auslegergerüsts (15. Jahrhundert).

Bei der Errichtung der Kirchenmauern benutzten die Bauleute, wie im Mittelalter üblich, ein Auslegergerüst **Abb. 139**. Die Bretter, auf denen die Maurer standen, lagen auf frisch geschlagenen, 12–15 cm

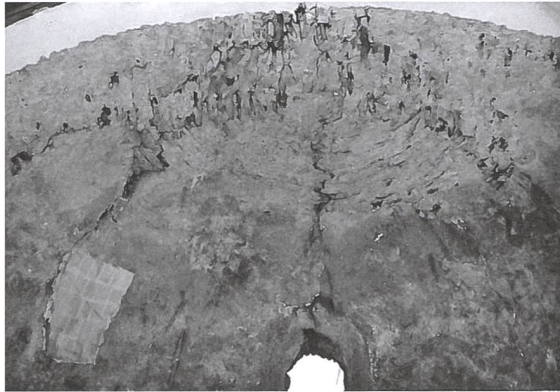
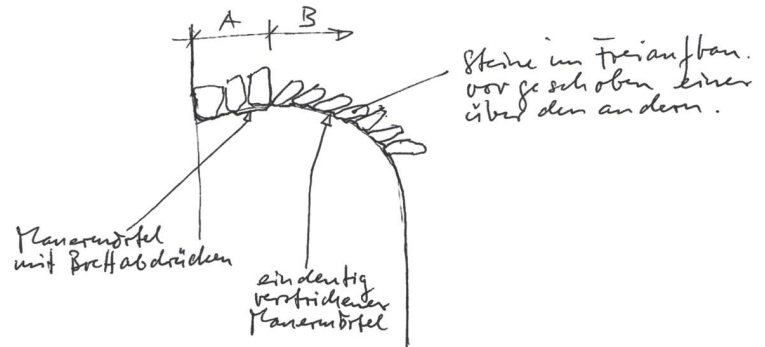
**Abb. 140:** Domat/Ems, Sogn Pieder. Anlage 2a. Kirche. **a** Gewölbekonstruktion in der Apsis. Blick nach Osten. **b** Schnittskizze zur Gewölbekonstruktion. Im Bereich A waren die Steine über einem Lehrgerüst, im Bereich B als falsches Gewölbe gemauert.

Die Konstruktion der Apsiskalotte konnte dank Störungen im karolingerzeitlichen Verputz erschlossen werden **Abb. 140a**. Im westlichen Teil des Gewölbes, einem etwa 70 cm breiten Streifen, waren die Abdrücke von Brettern sichtbar, die von einem Lehrgerüst stammen. Die Keilsteine waren hier denn auch senkrecht zum Gewölbebogen gesetzt **Abb. 140b** (Bereich A). Der östliche Teil der Kalotte jedoch war entgegen der gängigen Praxis als Kragkuppel frei aufgemauert, d. h. die Gewölbesteine wurden bis in den Scheitel wie Schuppen lagig übereinandergeschichtet **Abb. 140b** (Bereich B). Im Bauablauf dürfte demnach zuerst der Bogen an der Stirnseite der Apsis ausgeführt und dann der anschliessende Teil der Kalotte errichtet worden sein.

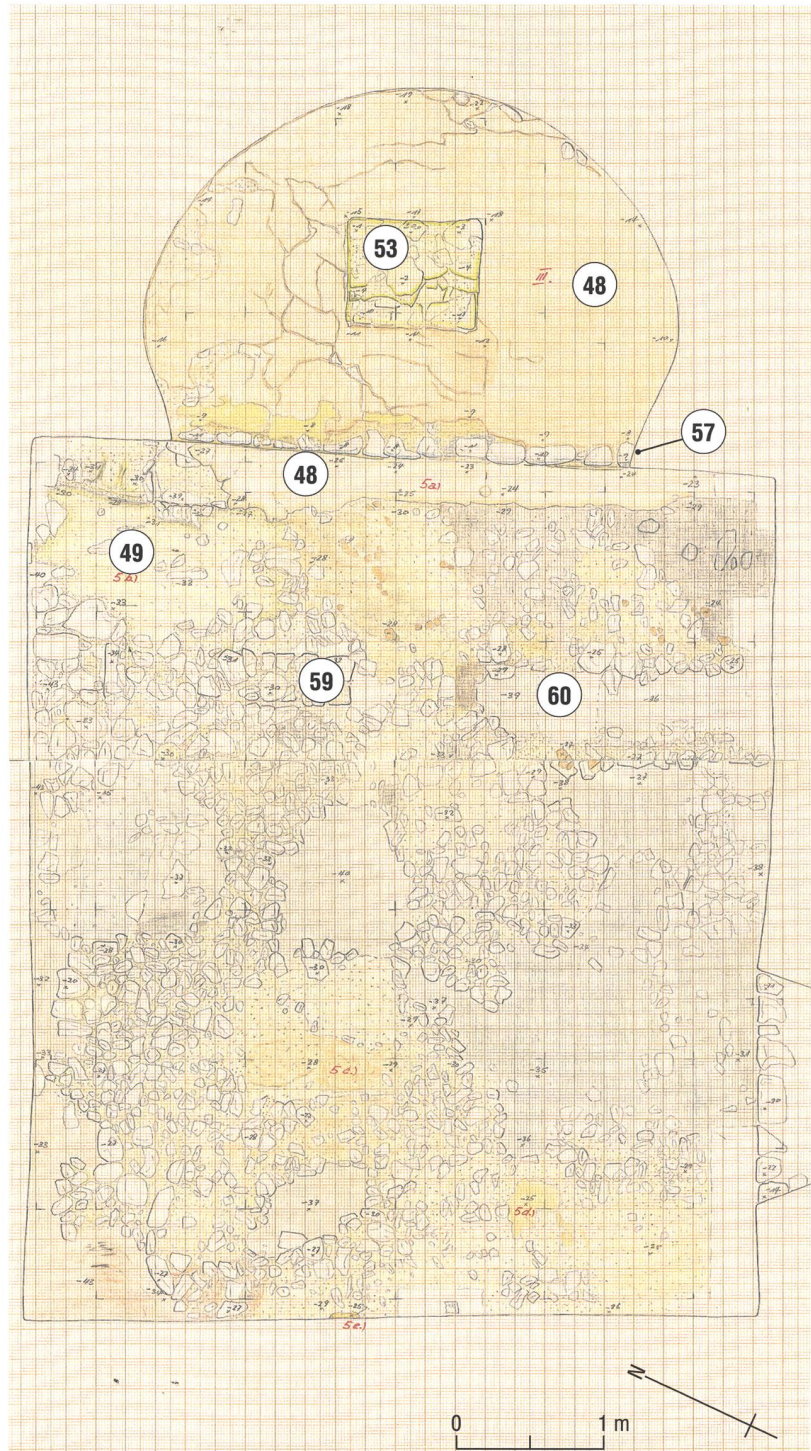
**Abb. 143:** Domat/Ems, Sogn Pieder. Anlage 2a. Kirche. Grundriss des Saales und der Apsis mit dem Fundament (59) und dem Negativ (60) der Chorschranke, der Apsisstufe (57), dem Blockaltar (53) und dem Mörtelboden (48) mit dem Mörtelflick (49). (vgl. **Abb. 144**). Mst. 1:50.

Eingang bereits in Anlage 2a erfasst. Als Hinweis dafür, dass ein direkter Zugang vom Hof aus bestand, ist die ca. 80 × 100 cm grosse Flickstelle (49) zu nennen, die im karolingerzeitlichen Mörtelboden des Schiffes direkt vor dem Eingang dokumentiert wurde **Abb. 143**.

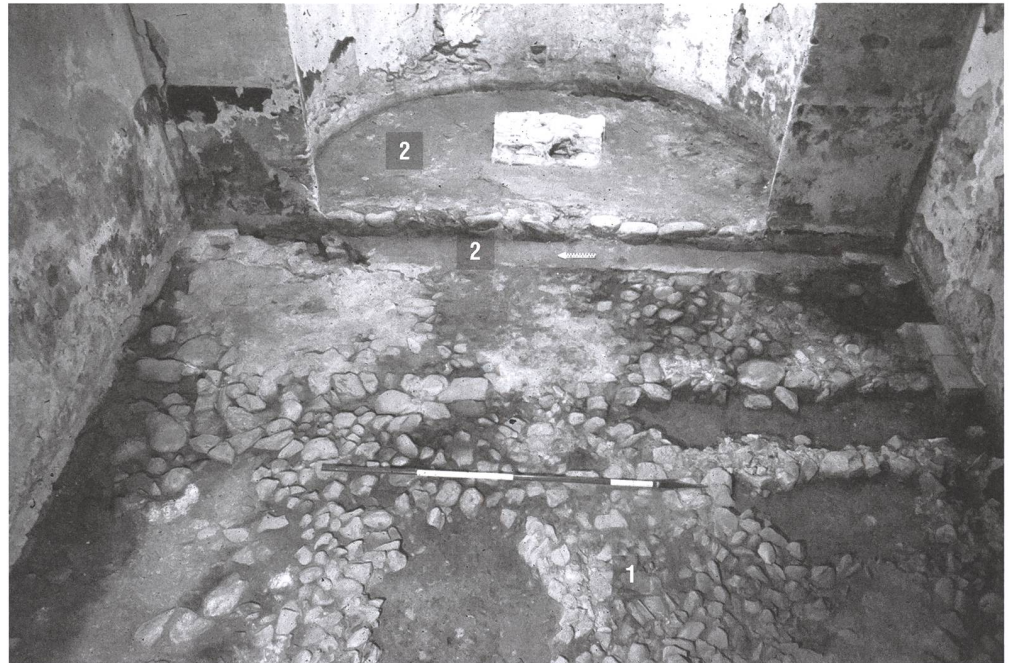
**Abb. 144:** Domat/Ems, Sogn Pieder. Anlage 2a. Kirche. 1 Rollierung (47) und 2 Mörtelboden (48) im Saal und in der Apsis. Blick nach Osten.

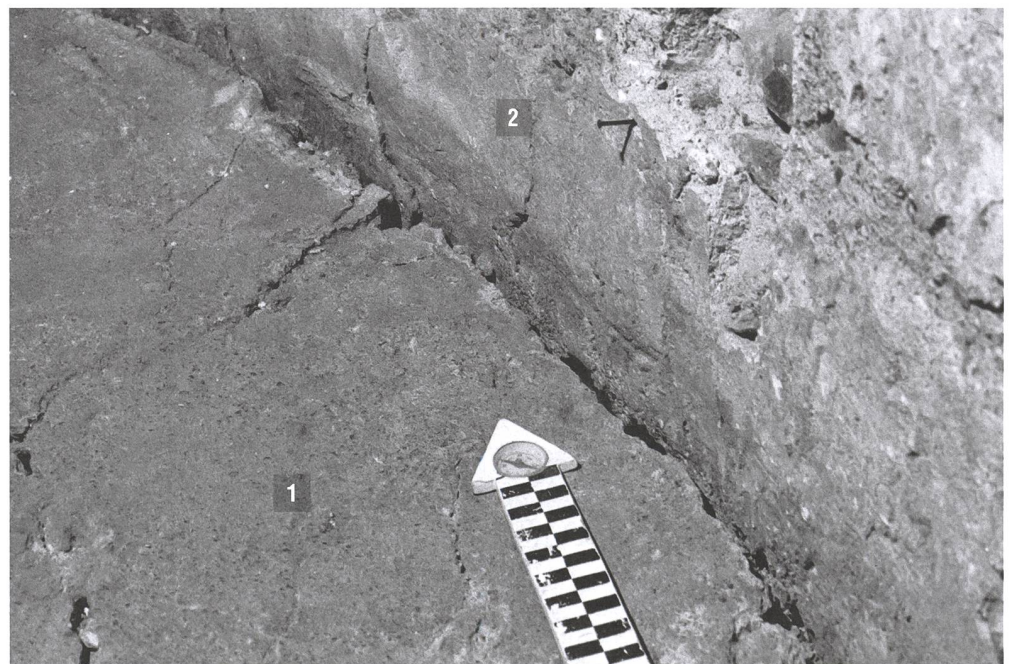
**Abb. 145:** Domat/Ems, Sogn Pieder. Anlage 2a. Kirche. Der 1 Mörtelboden (48) ist an die 2 verputzte Apsiswand gegossen. Blick nach Norden.

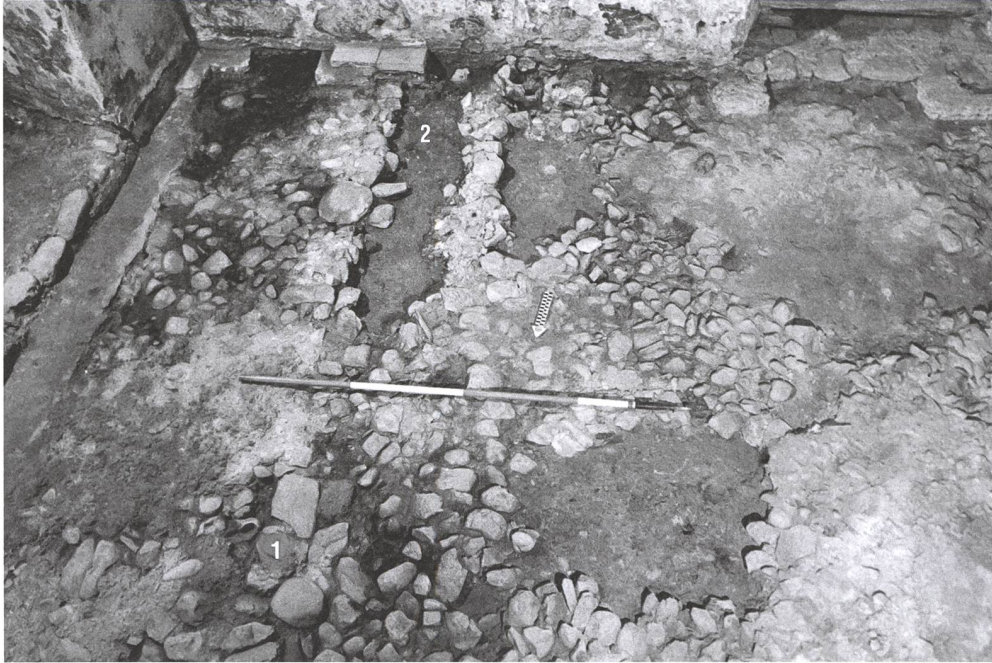
**Abb. 146:** Domat / Ems, Sogn Pieder. Anlage 2a. Kirche. **1** Fundament (59) und **2** Negativ (60) der Chorschranke. Blick nach Süden.

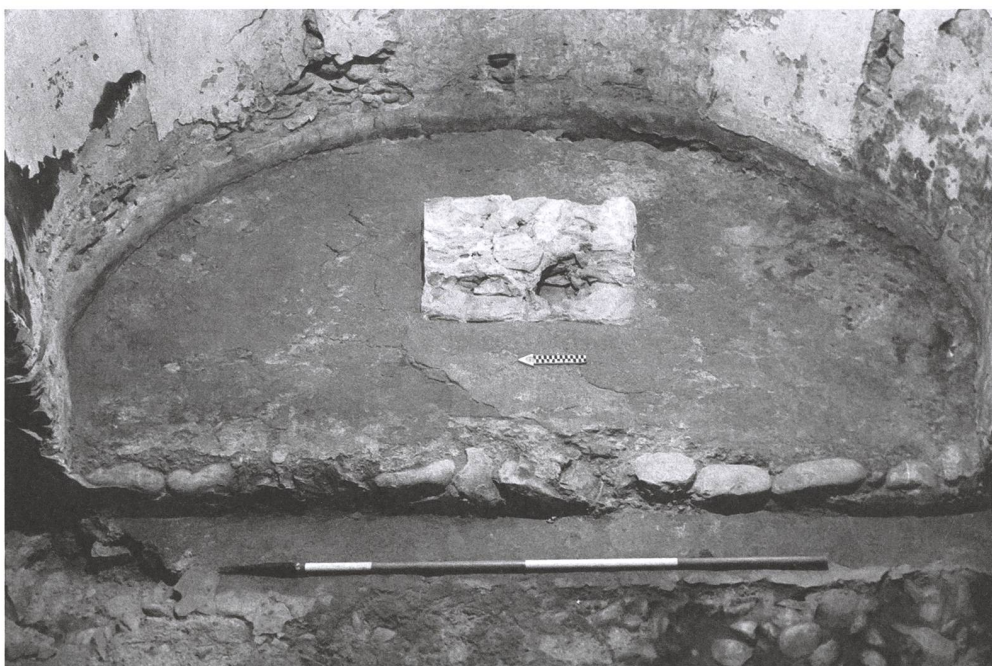
**Abb. 147:** Domat / Ems, Sogn Pieder. Anlage 2a. Kirche. Die hufeisenförmige Apsis mit dem im 17. Jahrhundert abgebrochenen Blockaltar (53) und der jüngeren Chorstufensituation. Blick nach Osten.

Über eine Stufe, welche die gesamte Breite der Apsisöffnung einnahm, gelangte man von der Vorzone des Presbyteriums in den Altarraum **Abb. 147**. Die Stufe bestand aus einem Sockel mit zwei Steinlagen, auf dem ein 15 cm breiter und 13 cm hoher Holzbalken (Balkennegativ 56) im Mörtel verlegt war **Abb. 148**. Im Laufe der Zeit wurde der Balken schadhaft und wurde durch die Steinlage (57) ersetzt. Die Stirnseite der Steine wurde frisch verputzt, um einen

Die Apsis ist hufeisenförmig auf beiden Seiten um einen Meter eingezogen und besitzt eine lichte Breite von 3,60 m bzw. eine lichte Tiefe von 2,50 m. Ein gemauerter und verputzter Blockaltar (53) stand in der Mitte der Apsis (vgl. **Abb. 147**). Er besass die Masse von 75 × 90 cm und war noch 17 cm hoch erhalten. Der gegen den Verputz stossende Mörtelboden zeigt, dass der Altar noch vor dem Einbau des Bodens gesetzt worden war **Abb. 150**.

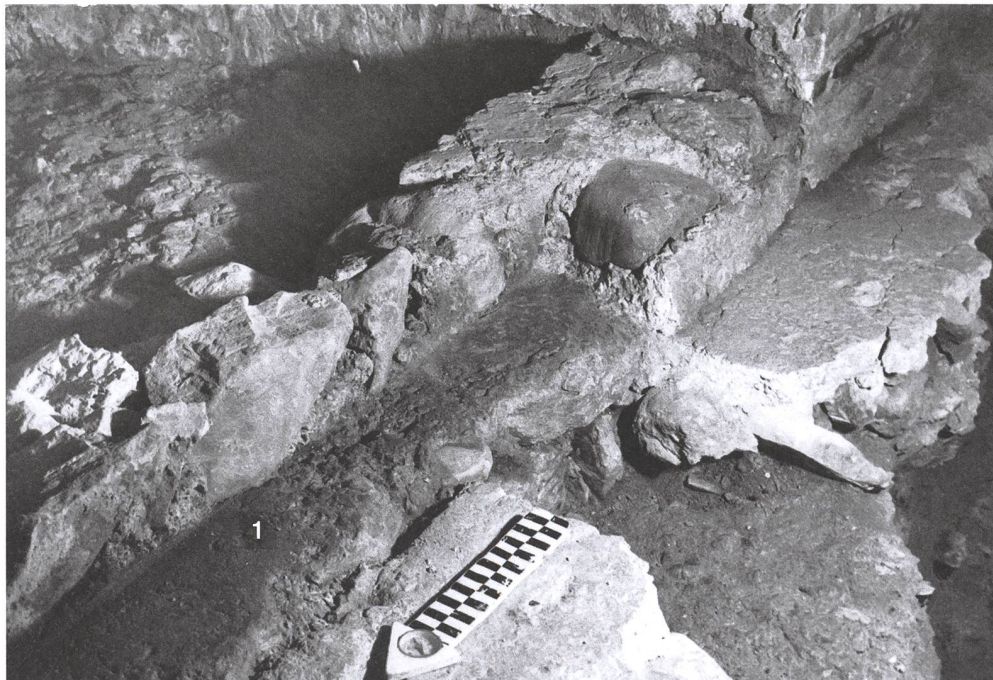
**Abb. 148:** Domat/Ems, Sogn Pieder. Anlage 2a. Kirche.  
**1** Balkennegativ (56) der ersten Chorstufe. Blick nach Südosten.

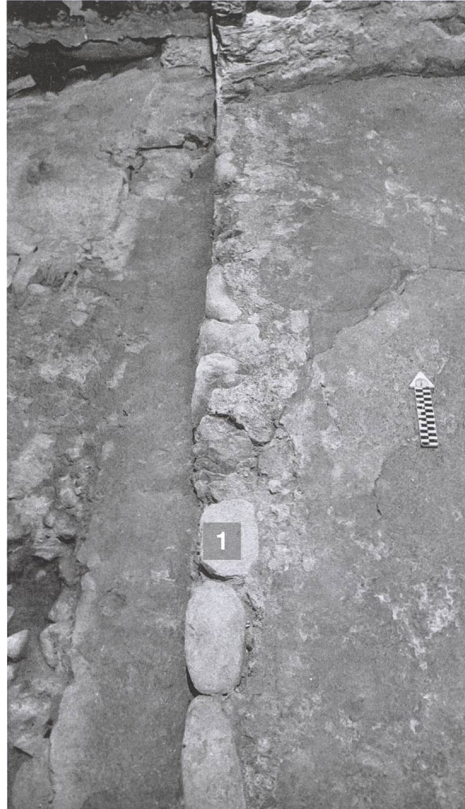
**Abb. 149:** Domat / Ems, Sogn Pieder. Anlage 2a. Kirche. Die hölzerne Chorstufe (56) wird zu einem späteren Zeitpunkt durch eine **1** gemauerte Stufe (57) ersetzt. Blick nach Norden.

sauberen Übergang zum Mörtelboden im Kirchenschiff zu erreichen **Abb. 149**.

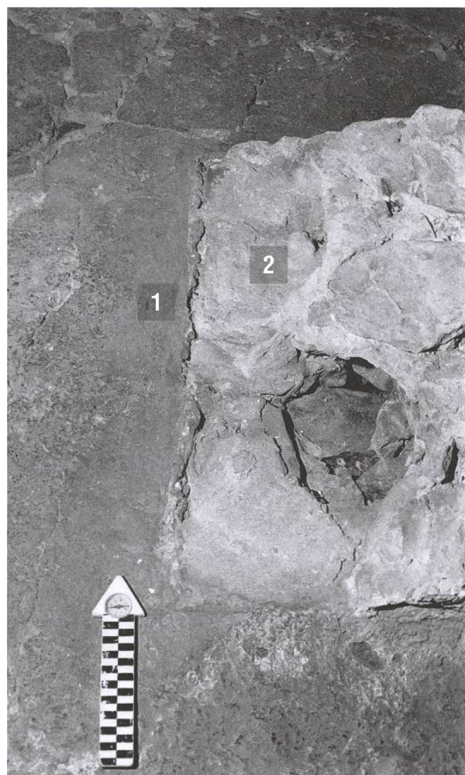
**Abb. 150:** Domat / Ems, Sogn Pieder. Anlage 2a. Kirche. Der **1** Mörtelboden (48) bündelt an den **2** Blockaltar (53). Blick nach Norden.

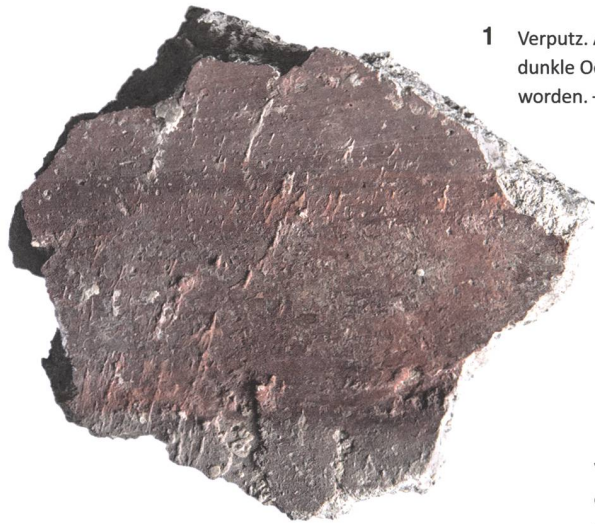
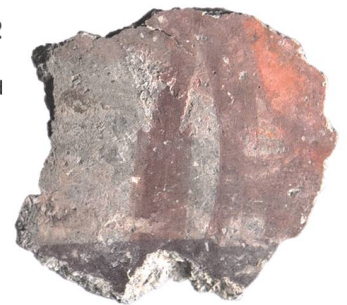
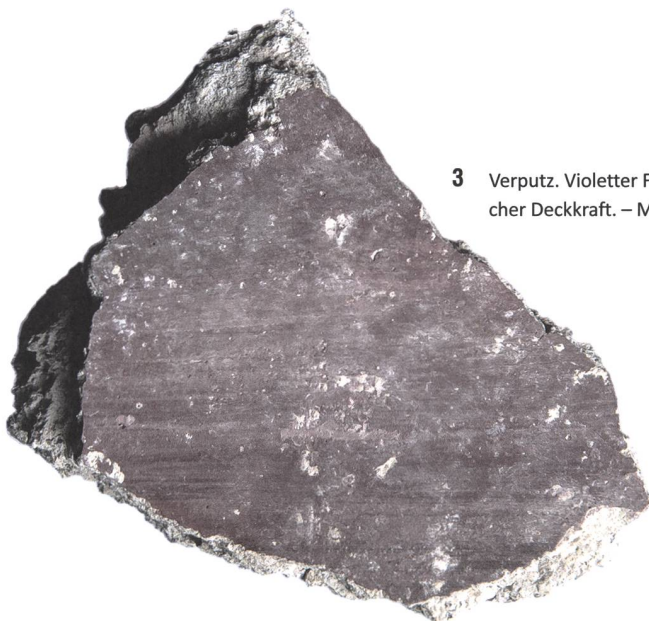
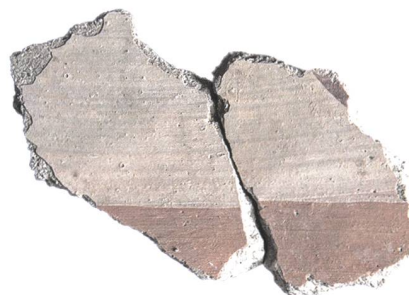
- 1** Verputz. Auf grau-violetttem Grund sind – mit klarer Kante abgesetzt – dunkle Ockertöne bis zu einem kräftigen Rot lasierend aufgestrichen worden. – Malputz 6 mm.

Verputz. Auf hellem, leicht gräulichem Grund sind drei verschiedene Rottöne aufgepinselt: violett, dunkelrot und leuchtend rote Farbe (Bleimennige?). – Malputz 6 mm.

- 3** Verputz. Violetter Farbauftrag mit unterschiedlicher Deckkraft. – Malputz 8 mm.

- 4** Verputz. Auf weissem Grund sind eine lachsrosa Partie und der Teil eines violetten Pinselstrichs vorhanden. – Malputz 5 mm.

**Abb. 151:** Domat/Ems, Sogn Pieder. Anlage 2a. Kirche. Fragmente von bemaltem Verputz. **1–4** Gruppe 1; **5–8** Gruppe 2. Mst. 1:1.

Gruppen von Verputzstücken unterscheiden. Dennoch gehören beide zur gleichen Phase der Ausmalung, da einzelne Fragmente sowohl der ersten als auch der zweiten Gruppe zugeordnet werden können und die verwendeten Farben bei beiden Gruppen zudem identisch sind. Während der Grossteil der 499 Fragmente zur Gruppe 1 gehört **Abb. 151,1–4**, die ein- oder seltener mehrfarbig flächige Bemalungen aufweisen, lassen sich nur 28 bemalte Verputzstücke der Gruppe 2 zuordnen, auf welchen hauptsächlich Teile von szenischen Darstellungen zu erkennen sind **Abb. 151,5–8**.

Da die Fragmente überwiegend klein sind, ist es schwierig Motive zu erkennen. Die meisten Verputzstücke der Gruppe 1 ze- gen eine einfarbig bemalte Oberfläche. Es gibt aber auch einige Malereien mit Farb- wechseln wie **Abb. 151.1**, auf denen über die violette Fläche mit einem breiten Pinsel rot gestrichen worden war. In der Gruppe 1 sind die Malereien vorwiegend von dunkel-

violetter, des Öfteren auch von dunkelroter Farbe, wobei erstere vermutlich Purpur darstellen sollte. Weitere Farben sind grau, weiss, rosa, gelb und rot. Nur auf einem Fragment **Abb. 151.2** ist die noch gut erhaltene, leuchtend rote Bleimennige ( $Pb_3O_4$ ) nachgewiesen. Bei einigen, vergleichsweise grossen Fragmenten ist die Oberfläche leicht konkav. Dies zeigt, dass diese Stücke am Apsisgewölbe zu verorten sind.

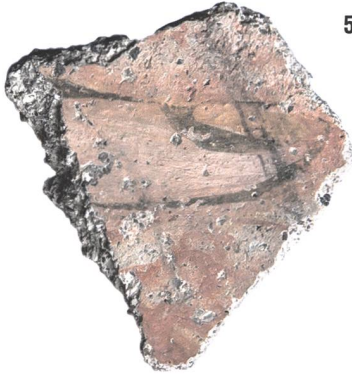
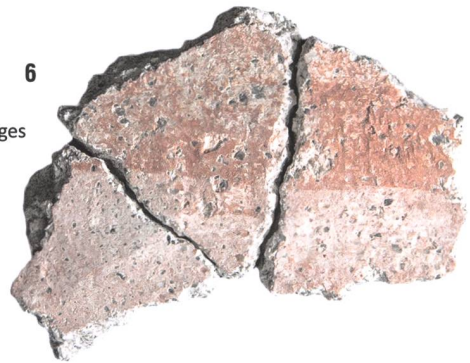
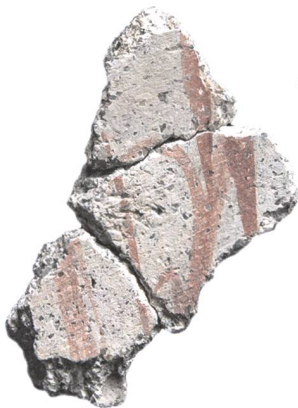
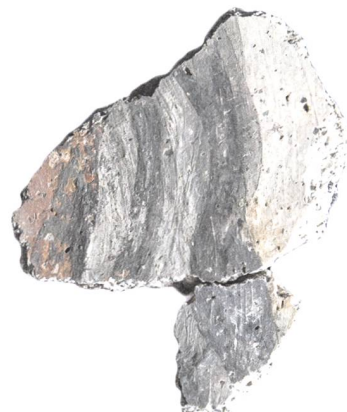
- 5 Verputz mit figürlicher Darstellung (Finger). Auf den roten Lokalton wurde die Inkarnatfarbe eines Fingers aufgetragen, davon der Fingernagel etwas rötlicher abgesetzt, und schliesslich mit grauer Farbe und dünnem Pinsel die Umriss des Fingers konturiert. – Malputz 7 mm.

Verputz. Auf weissem Grund wurde ein flächiges Rot dünn aufgemalt. – Malputz 7 mm.

- 7 Verputz. Mit geübtem und flinkem Pinselstrich ist eine rote Zeichnung auf den weissen Grund skizziert, die an Gräser mit umgeklappten Lanzettblättern erinnert. – Malputz 7 mm.

Verputz mit figürlicher Darstellung. Auf dem weissen Grund (rechts) liegt ein roter Lokalton (links), über den sich Strähnen aus verschiedenen Grautönen legen, die an fallendes Haar denken lassen. – Malputz 7 mm.

Die Gruppe 2 ist in ihrem Malprogramm vielfältiger **Abb. 151.5–8**. Die 28 Fragmente gehören zu szenischen Darstellungen. Hier kommen die Farben gelb, rot, rosa, weiss, violett, schwarz und grau vor. Gut zu erkennen ist auf **Abb. 151.7** ein roter Rankendekor auf weissem Malgrund, der möglicherweise Gräser darstellt. Zuerst wurde vermutet, dass es sich dabei um eine *Sinopie*, also eine Vorzeichnung, handelt. Dies konnte dann aber ausgeschlossen werden, da bei einem Fragment auf derselben Malschicht sowohl der rote Rankendekor als auch der Ausschnitt eines Szenenmotivs zu erkennen ist. Es fällt auf, dass die Malerei sehr locker, spontan und beinahe skizzenhaft wirkt, wobei die Strichstärken variieren und auslaufen. Bei vielen Stücken der Gruppe 2 ist zwar zu erkennen, dass sie zu einem Bildprogramm gehörten, aber nur die beiden Fragmente **Abb. 151.5**; **Abb. 151.8** sind zu figürlichen Darstellungen zu zählen. Das erste zeigt einen ausgestreckten Finger, der einst zu einer etwa lebensgrossen Figur gehörte. Dort lässt sich auch die Vorgehensweise beim Zeichnen gut ablesen: Zuerst erfolgte der Auftrag der Inkarnatfarbe des Fingers auf den orangen Lokaltön, wobei der Fingernagel mit einer rötlichen Farbe abgesetzt wurde. Danach zeichnete man mit einer grauen Farbe die Kontur des Fingers. Auf dem zweiten Fragment könnten Strähnen von fallendem Haar dargestellt sein.

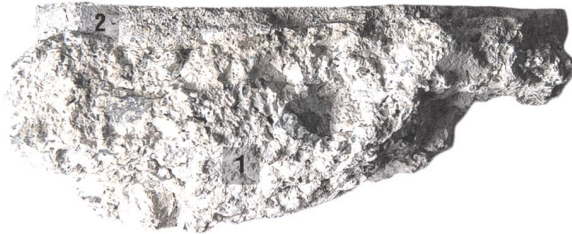
**Abb. 152:** Domat/Ems, Sogn Pieder. Anlage 2a. Kirche. Aufbau des Wandverputzes der Gruppe 1: 1 Grundputz mit dünner Kalktünche, darauf der 2 3 mm starke Feinputz mit roter Malerei (vgl. **Abb. 151.1**).

Die 3–8 mm starke Malschicht der Gruppe 1 ist sehr sandig, hat nur wenige Magerungspartikel und ist von gräulicher Farbe **Abb. 152**. Zudem sind von Auge viele Kalkspatzen zu erkennen. Vorzeichnungen sind nicht auszumachen.
