**Artikel:** Domat/Ems, Sogn Pieder : vom frühmittelalterlichen Herrenhof zum neuzeitlichen Pestfriedhof  
**Autor:** Burkhardt, Lorena  
**Kapitel:** 8: Anlage 2a : der Mönchshof aus der Zeit um 800  
**DOI:** <https://doi.org/10.5169/seals-905509>

# Anlage 2a: Der Mönchshof aus der Zeit um 800

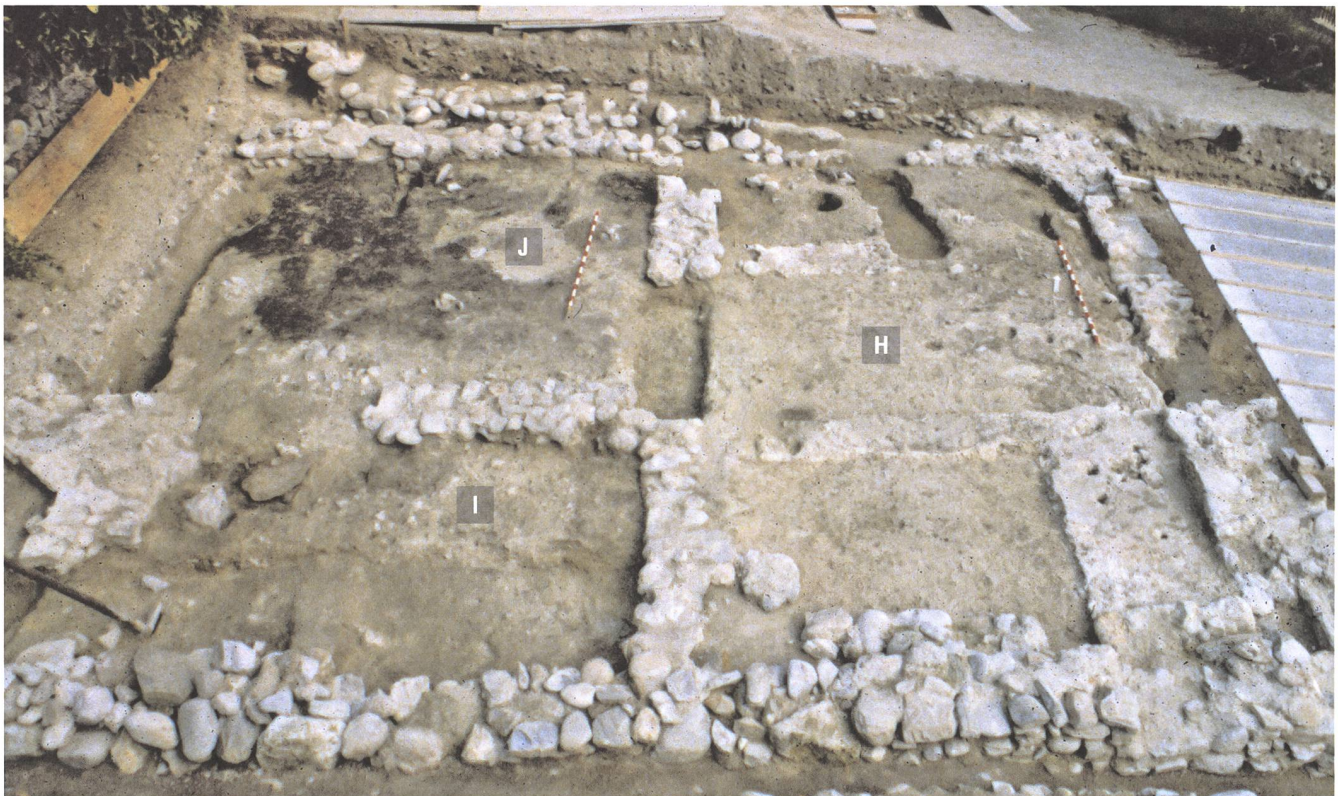
**Abb. 153:** Domat/Ems, Sogn Pieder. Anlage 2a. Die Mauerreste des Wohntraktes mit den Räumen H, I und J. Blick nach Norden.

Gleichzeitig mit dem Bau der Kirche dürfte der Wohntrakt errichtet worden sein, der 5 m nördlich von dieser stand **Abb. 153** (vgl. **Abb. 122**). Die Aussenmasse des

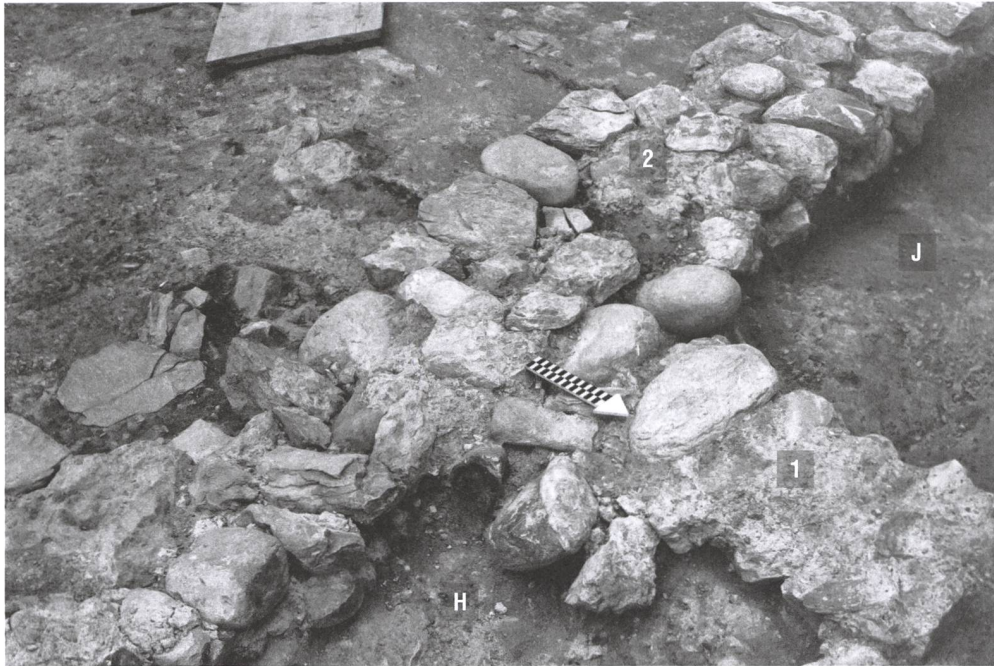
**Abb. 156:** Domat/Ems, Sogn Pieder. Anlage 2a. Wohntrakt. Die 1 Binnenmauer (6) zu den Räumen H und J ist mit der 2 Südmauer (5) im Verband gemauert. Blick nach Südwesten.

Die Aussen- und die Innenmauern der Räume H, I und J standen miteinander im Verband **Abb. 156**. Stossfugen wurden bei den Mauern (15, 16) des Hofes K und des zugesetzten Gebäudes L (7) festgestellt. Bemerkenswert ist die Nordostecke von Raum H, die innen rund und nicht wie üblich rechtwinklig geformt ist **Abb. 157**. Auf die möglichen Gründe dafür wird im folgenden **Kap. 8.3.2** eingegangen.

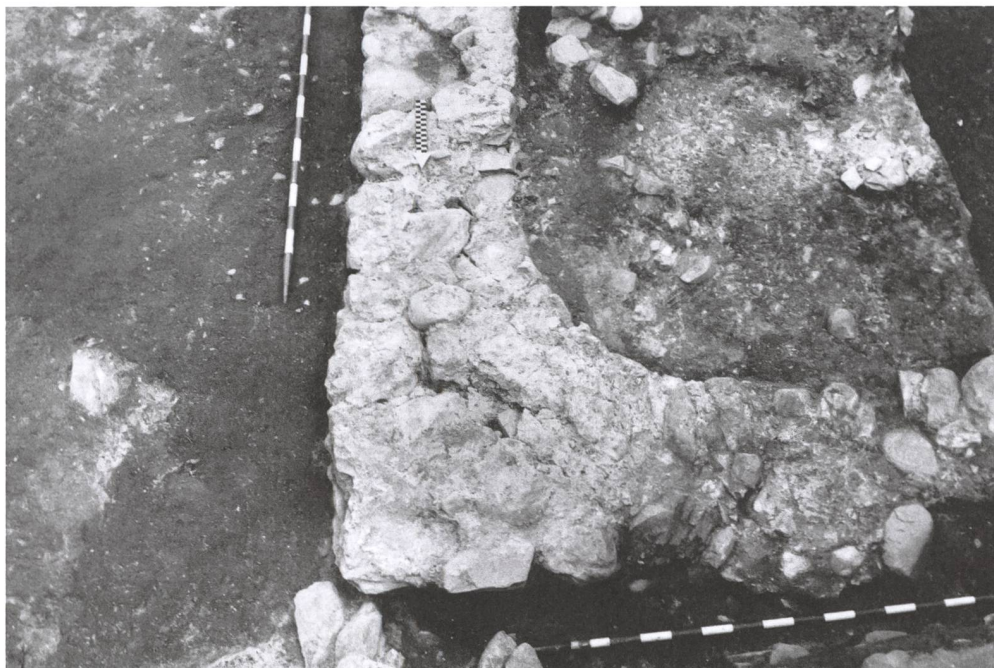
**Abb. 157:** Domat/Ems, Sogn Pieder. Anlage 2a. Wohntrakt, Versamlungs-/Speisesaal H. Nordostecke mit innen rund geformter Ecke im Fundament und im aufgehenden Mauerwerk. Blick nach Süden.

Vermutlich befand sich bei der auffällig abgerundeten Nordost-Ecke eine Feuerstelle als Heizquelle für den Raum (vgl. **Abb. 157**). Für diese Interpretation spricht, dass dort kein Mörtelboden vorhanden war, obschon dieser im restlichen Raum weitgehend erhalten blieb. Eine Feuerstelle in einer gerundeten Ecke findet man ebenfalls im steinernen, karolingerzeitlichen Profanbau in Zizers, Schlossbungert wo zusätzlich Hinweise auf einen Kamin vorhanden sind.<sup>176</sup>

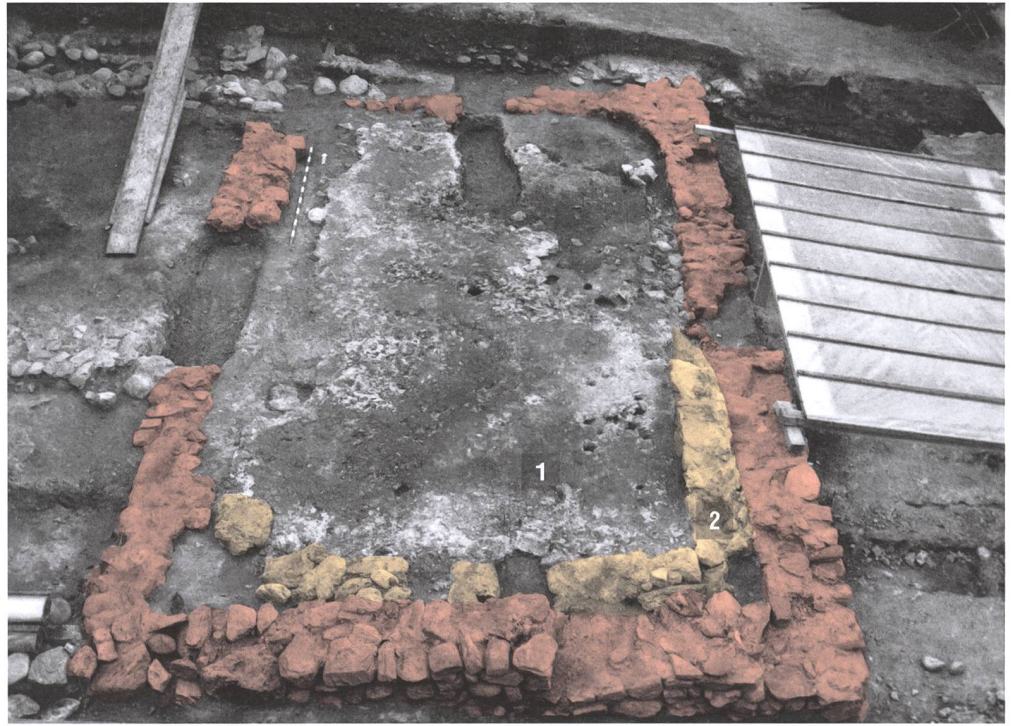
**Abb. 158:** Domat/Ems, Sogn Pieder. Anlage 2a. Wohntrakt, Versamlungs-/Speisesaal H (rot). **1** Mörtelboden (304), Reste der **2** Sitzbank (gelb, 11, 12, 22) an der Ost-, Süd- und Nordmauer (vgl. **Abb. 122**). Blick nach Norden.

Der Raum H war mit den Massen  $4 \times 7,50$  m der grösste und am aufwendigsten gestaltete der drei Räume **Abb. 158**. Zugänglich war er von Raum I her durch den 1 m breiten Eingang (630) **Abb. 159**. Raum H war mit gemauerten Sitzbänken an der Süd-, Ost- und Westmauer ausgestattet **Abb. 160**; **Abb. 161**. Ob auch an der Nordmauer eine solche stand, war aufgrund der Störungen im dortigen Bereich nicht zu klä-

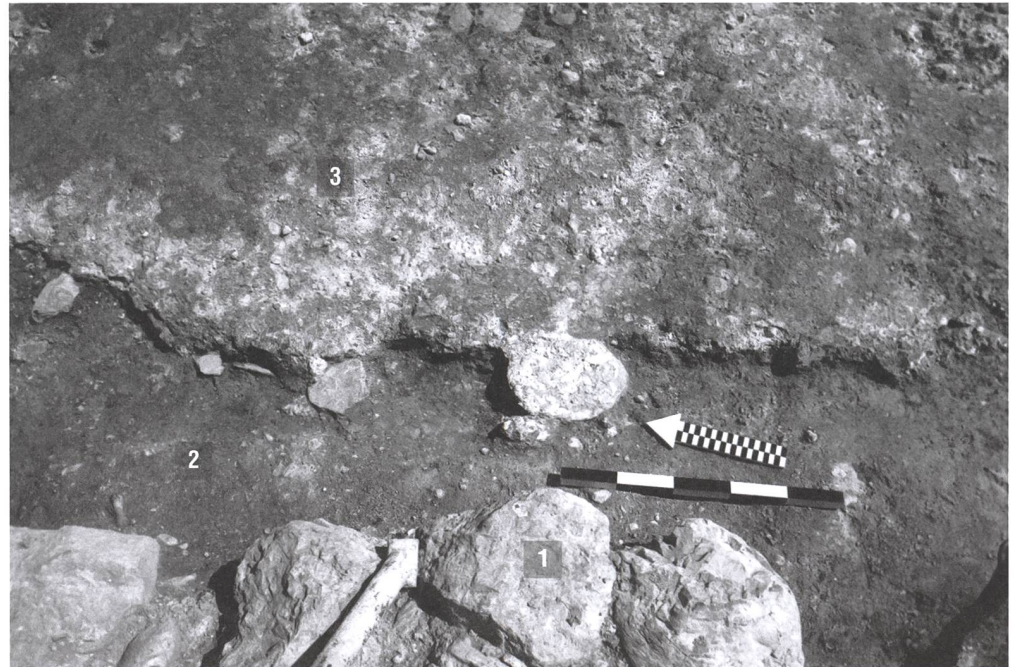
**Abb. 161:** Domat/Ems, Sogn Pieder. Anlage 2a. Wohntrakt, Versamlungs-/Speisesaal H. Östlich der 1 Westmauer (6) ist das 2 Negativ der ausgerissenen Sitzbank (11, 12, 22) freigelegt, an das der 3 Mörtelboden bördelt. Blick nach Osten.

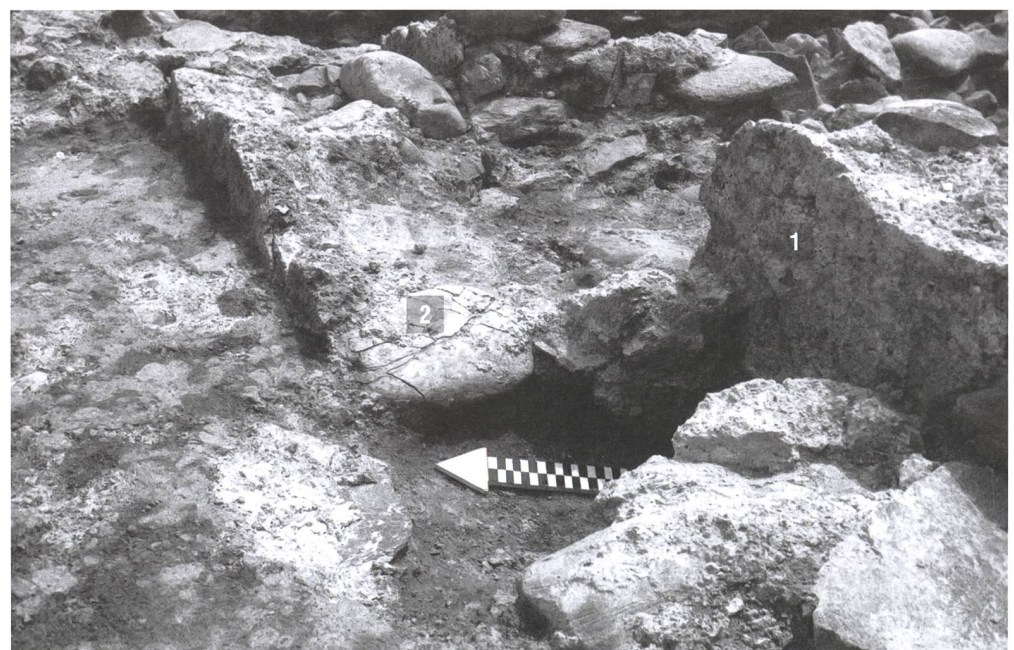
**Abb. 162:** Domat/Ems, Sogn Pieder. Anlage 2a. Wohntrakt, Versamlungs-/Speisesaal H. Erst nachdem die Wände verputzt waren 1, wurde die 2 Sitzbank davorgesetzt. Blick nach Osten.

aufgetragen war und man anschliessend die Sitzbänke errichtet hatte, wurde der Bodenmörtel direkt auf das Bauniveau (370) gegossen. Als letzter Schritt nach dem Einbau des Mörtelbodens waren die Bankmauern verputzt worden **Abb. 162**.

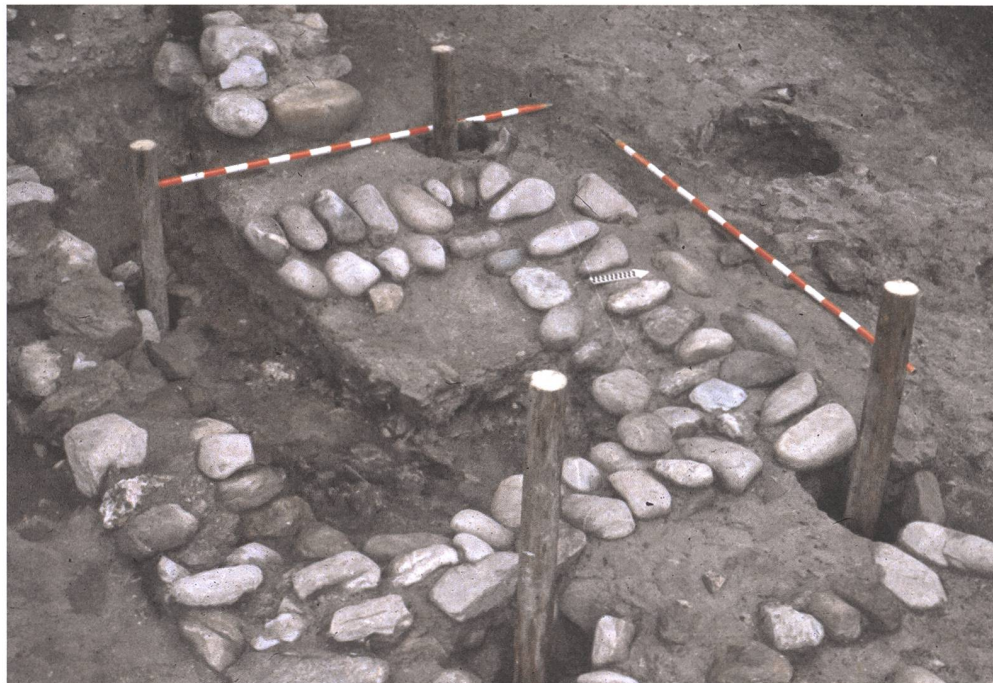
**Abb. 165:** Domat / Ems, Sogn Pieder. Anlage 2a. Wohntrakt. Trocken verlegter Unterbau des Ofens (422) an der Nord-mauer (28) von Raum J. Holz-pfähle markieren die Pfosten-gruben (427) der Dachstützen. Blick nach Nordwesten.

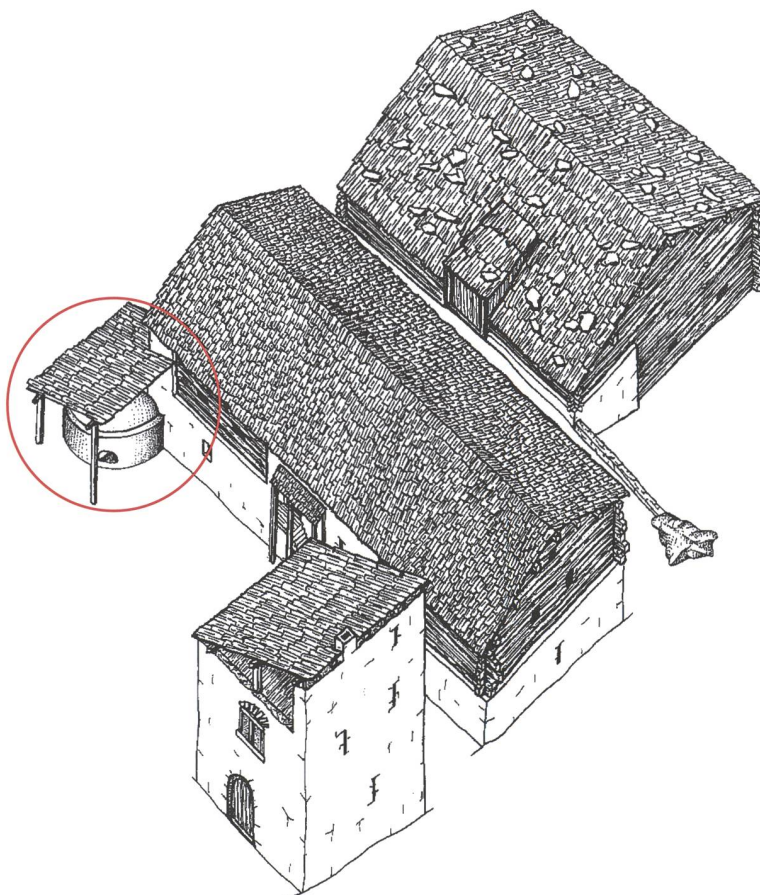
**Abb. 166:** Bergün / Bravuogn, Chavallera. Rekonstruktion des Bauernhofes mit dem überdachten Backofen, der von aussen bedient wurde (15. Jahrhundert).

In der deutlich grösseren, karolingerzeitlichen Anlage von Tomils, Sogn Murezi stand der Backofen in einem gemauerten Anbau, einem eigentlichen Backhaus.<sup>179</sup> Die Ofenkammer besass dort eine Fläche von  $4 \text{ m}^2$ . Deren Boden lag 60 cm über dem Boden des Vorraumes. In ähnlicher Weise gebaut, aussen angesetzt und ebenfalls überdacht wie in Domat/Ems, war der Backofen eines Wohnhauses des 15. Jahrhunderts, das in Bergün/Bravuogn bei Ausgrabungen zum Vorschein kam<sup>180</sup> **Abb. 166**. Befeuert wurde der Ofen hier aber von aussen und nicht von der Küche her.

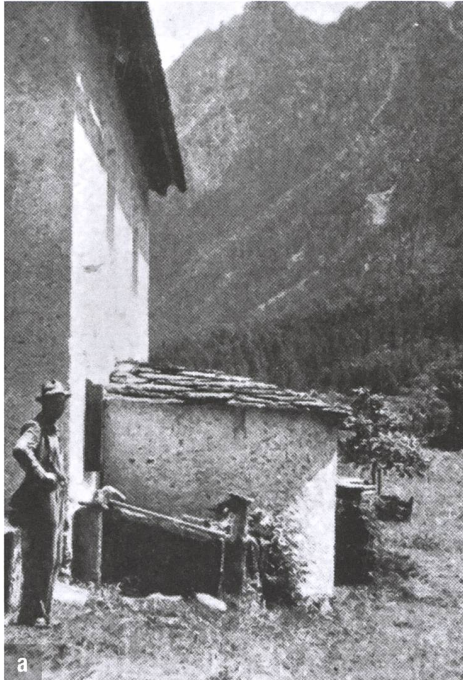
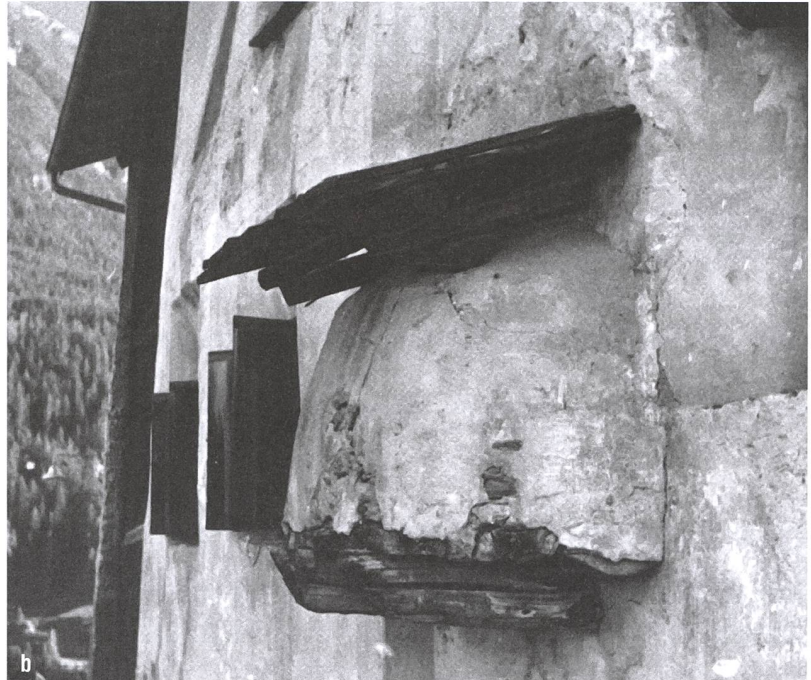
**Abb. 167:** **a** Bregaglia, Stampa, Coltura. Apsisförmiger Backofen am Wohnhaus. **b** Scuol. Der Backofen ist an der Aussenseite der Küche angebaut, er wird durch Konsolbalken gestützt.

zu finden **Abb. 167**. Neben den ebenerdig angebauten gibt es solche, die von Konsolen gestützt, als «Rucksäcke» an den Küchenraum im Obergeschoss angebaut sind. Der Ofenmund liegt dabei jeweils auf Arbeitshöhe, also etwa 1–1,50 m über dem Fussboden. Die Kuppel kann mit Lehm oder Steinen gebaut sein, häufig sind die Öfen zum Schutz vor der Witterung mit einem hölzernen Dach überdeckt. Die Ähnlichkeiten mit dem Befund von Sogn Pieder sind frappant, sie zeigen, wie die Ofenkonstruktion zur Backstube (Raum J) ausgesehen haben könnte.

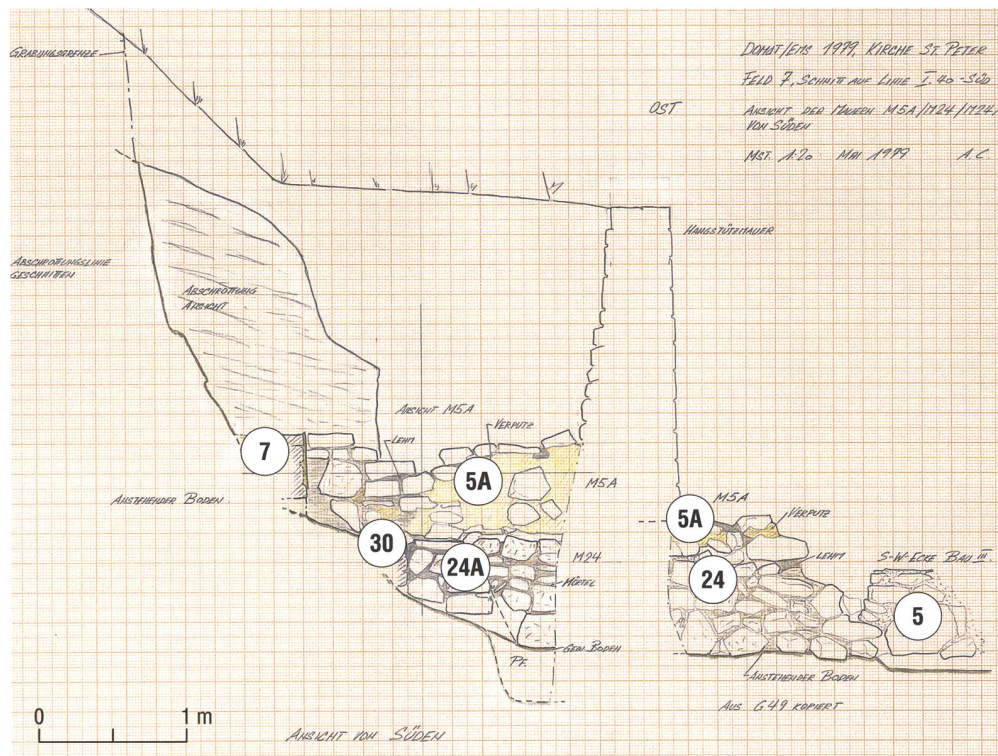
**Abb. 168:** Domat/Ems, Sogn Pieder. Anlage 2a. Gebäude L. Auf die Mauer (24) von Anlage 1 setzte man die neue Mauer (5A), die mit der Westmauer (7) im Verband steht. Zu einem späteren Zeitpunkt verputzte man die Wände (5A, 7) von Gebäude L. Mauer (30) gehört zur Feuerstelle (496) in der Nordwestecke, die während des Baus von Anlage 2 benutzt wurde (vgl. **Abb. 124**; **Abb. 125**). Blick nach Norden. Mst. 1:50.

Während des Baus der Kirche und des Wohntraktes und eine Zeitlang darüber hinaus blieb die Westmauer (33) zu den Räumen E und F von Anlage 1 bestehen. Erst in einem späteren Arbeitsgang brach man die Westmauer zwischen der Kirche und Raum M ab und errichtete im dortigen Areal das Gebäude L, dessen Mauern an die bestehenden Bauten (Kirche, Wohntrakt) anstossen (vgl. **Abb. 122**). Die untersten Steinlagen der ehemaligen Trennmauer (24) zwischen den Räumen E und F von Anlage 1 liess man als Fundament der Nordmauer von Gebäude L stehen **Abb. 168**.

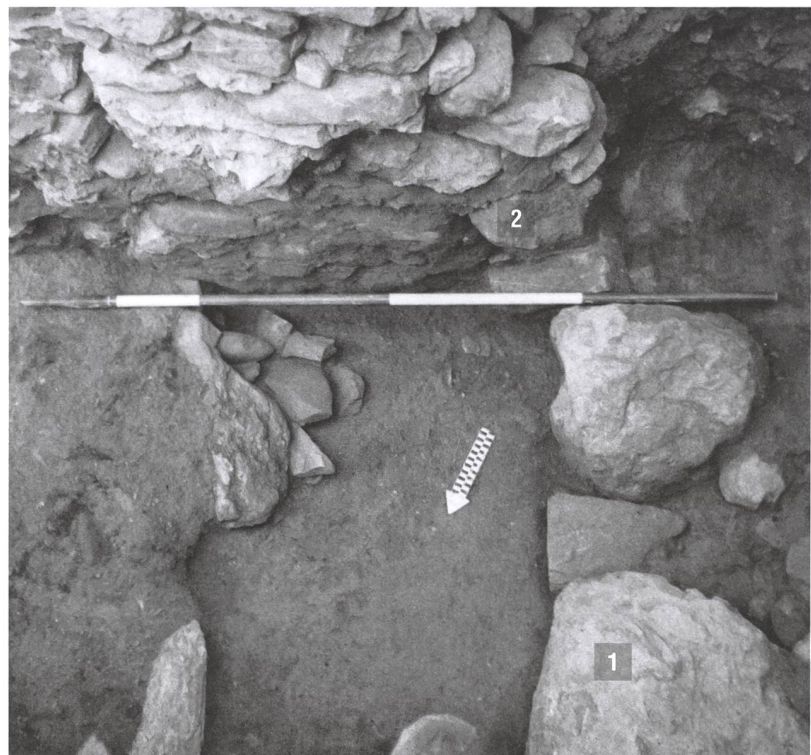
**Abb. 169:** Domat/Ems, Sogn Pieder. Anlage 2a. Gebäude L. Die **1** Hangstützmauer (7) stösst an die **2** Nordwestecke der Kirche. Blick nach Süden.

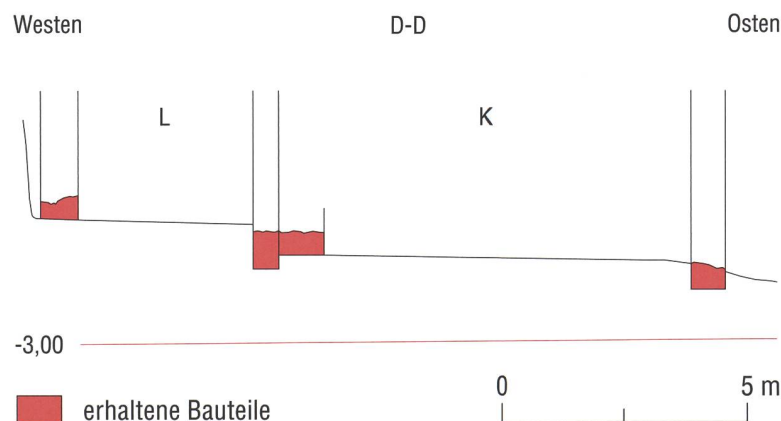
**Abb. 170:** Domat/Ems, Sogn Pieder. Anlage 2a/b. Schnitt D-D durch den Hof K und das Gebäude L (vgl. **Abb. 122**; **Abb. 180**). Blick nach Norden. Mst. 1:150.

Die erhaltenen Reste der Mauern und die rekonstruierten Abschnitte nach dem Bau von Gebäude L sind auf **Abb. 121** ersichtlich, ebenso die von Anlage 1 übernommenen Mauerabschnitte. Sämtliche Mauern waren entweder in den ausplanieren Abbruchschutt (54, 365) des Vorgängerbaus gestellt oder fussten auf dem begrabigten Bergsturzmaterial auf der Hangseite **Abb. 155**. Das Mauerwerk war in den untersten Lagen trocken gemauert und erst ab der dritten Lage mit Mörtel aufgeführt. Erhalten waren die Mauern noch bis auf eine Höhe von maximal 50 cm. Im Aufgehenden besaßen die Aussen- und die Binnenmauern eine Stärke von 60 cm, der Fundamentalsockel stand nur um wenig vor. Dem Hangverlauf folgend, stieg die Fundamentbasis der Süd- und der Nordmauer von Osten nach Westen bis um 50 cm an. Jene der hangparallelen Ost- und Westmauer verlief nahezu horizontal. Für die stabile Fundamentierung der Westmauer von Raum L, deren Unterkante höher lag als das Bodenniveau der Räume I und J, wurde eine Stufe ins anstehende Bergsturzmaterial gegraben (vgl. **Abb. 170**).

Der Boden (491) von Raum L, eine dünne festgetrampelte Schicht über der 40 cm mächtigen Einfüllung (580, 581), lag um 30–40 cm höher als jener im Hof K **Abb. 170**. Er verlief von der Süd- zur Nordwand waagrecht, zur Westmauer hin stieg er jedoch um ca. 25 cm an. Betreten wurde Raum L durch einen Eingang von Hof K her,

die auf den Bauniveaus zum Gebäude L und dem Wohntrakt lag (vgl. **Abb. 170**).

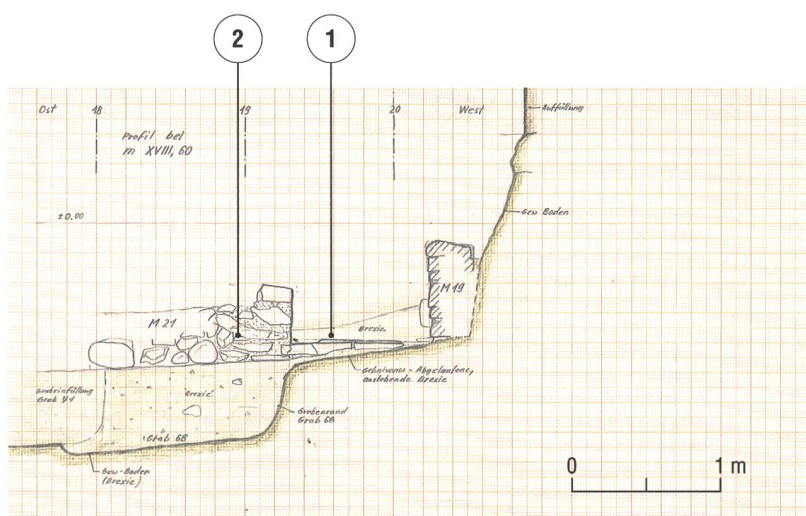
**Abb. 172:** Domat/Ems, Sogn Pieder. Anlage 2a. Friedhof. 1 Eingang (161) in der 2 Südmauer (21). Blick nach Süden. Mst. 1:50.

Vom Eingang (161) in der Südmauer war die östliche Leibung erhalten **Abb. 172** (vgl. **Abb. 122**). Dank dem ebenfalls vorgefundenen Schwellenstein konnte neben der Eingangsbreite auch die Bodenhöhe im Friedhof bestimmt werden. Von dessen Eingang führte der ebene Weg direkt zum Portal der Kirche.

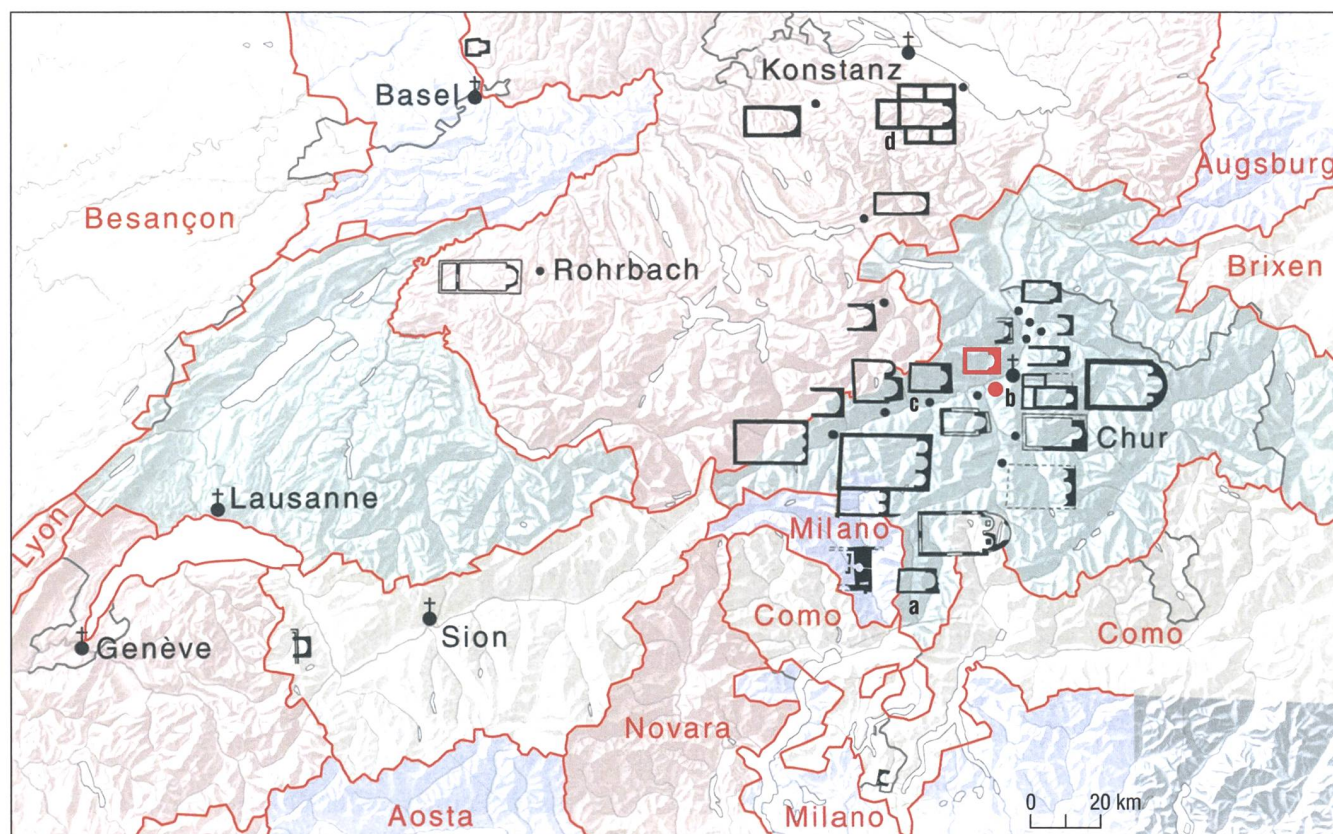
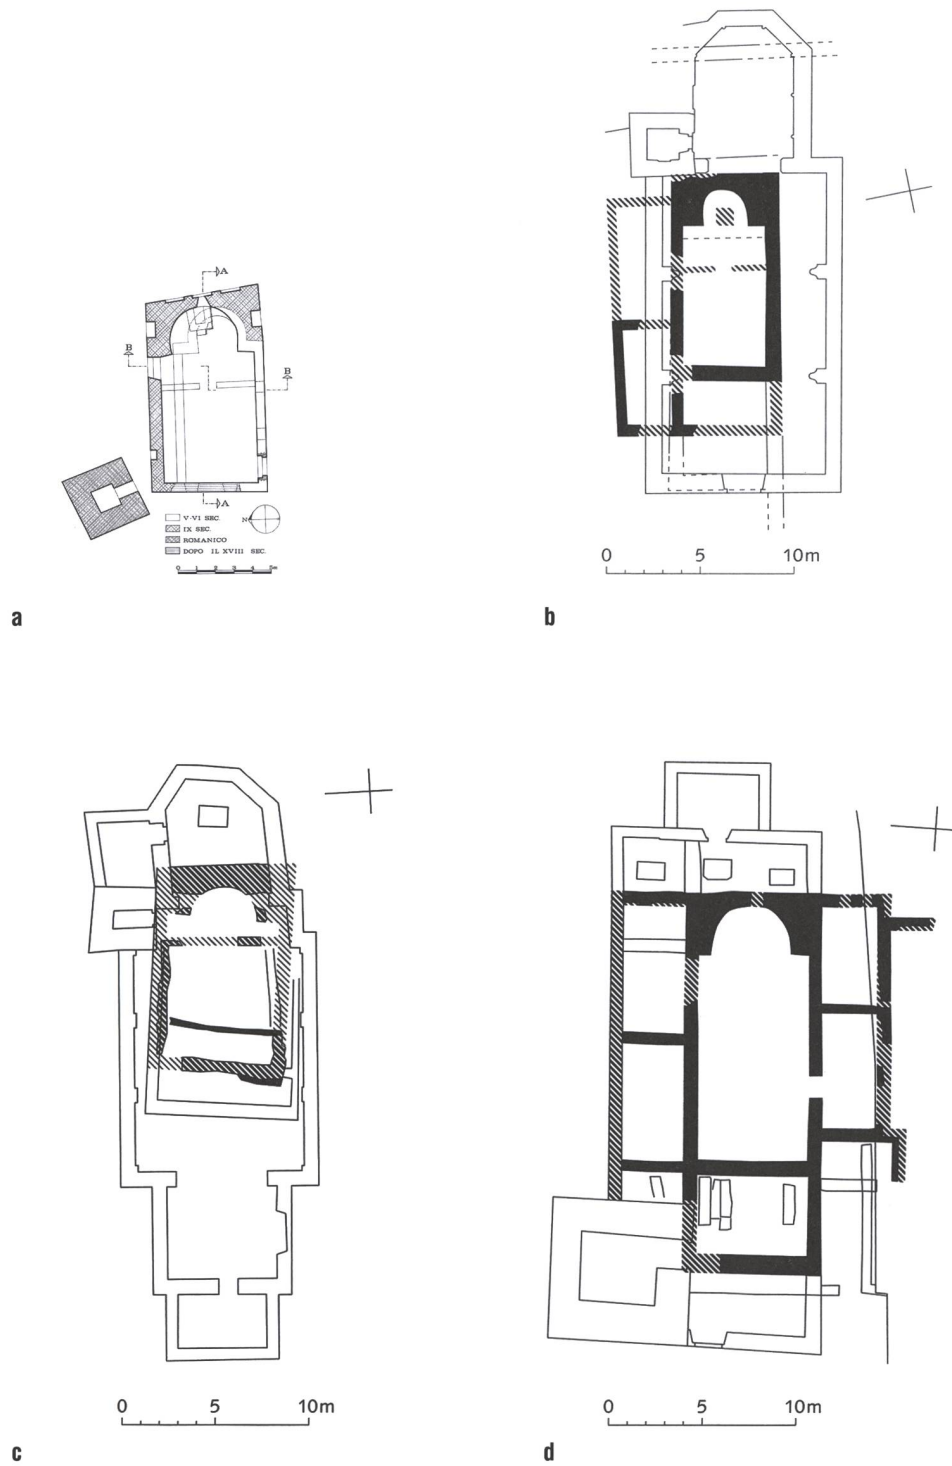
**Abb. 175:** Ausgewählte Vergleichsbeispiele der Kirchen mit gerade hintermauerten Apsiden. **a** Mesocco, S. Carpofo; **b** Chur, Regulakirche; **c** Ruschein, Sogn Gieri; **d** Romanshorn TG, Alte Kirche. Mst. 1:400.

Kirchen mit gerade hintermauerter Apside wie bei Sogn Pieder sind in der rätisch geprägten Nordostschweiz verbreitet **Abb. 174**.<sup>183</sup> Als vergleichbare Beispiele seien S. Carpofo in Mesocco, die Regulakirche in Chur, Sogn Gieri in Ruschein und die Alte Kirche in Romanshorn TG angeführt **Abb. 175**. Die Regulakirche in Chur war im 9. Jahrhundert als Eigenkirche erbaut worden.<sup>184</sup> Der Bau ist 2 m länger, dafür ist er in der Breite um 1 m schmäler als Sogn Pieder. Eine Chorschranke trennt auch hier den Laienraum vom Presbyterium. Die Apsis ist gestelzt und weniger tief und breit als jene von Sogn Pieder. Die Grundrissform von Sogn Gieri in Ruschein, erbaut im ausgehenden 8. oder frühen 9. Jahrhundert, wirkt aufgrund der Längen-Breiten-Masse deutlich plumper als die beiden anderen

Kirchen. Eine Chorschranke ist hier nicht nachgewiesen. Die Apsis ist nicht hufeisenförmig sondern segmentförmig und nur 1,60 m tief.<sup>185</sup> Das Flächenmass des Schiffes ist in Chur und Ruschein mit 41 m<sup>2</sup> deutlich grösser als in Domat/Ems (29 m<sup>2</sup>). Das Laienschiff der Regulakirche ist aber wegen des doppelt so breiten Presbyteriums nur knapp grösser (22 m<sup>2</sup>) als jenes von Sogn Pieder (20 m<sup>2</sup>). Den grössten Laienraum besitzt S. Carpofofo mit 25 m<sup>2</sup>.<sup>186</sup> Diese Kirche weist die grösste Ähnlichkeit mit Sogn Pieder auf. Sowohl die Apsismasse von 2,50 m Tiefe und 3,40 m Breite (Sogn Pieder 2,50 m/3,60 m) als auch die lichten Masse des Schiffes von 7 × 5 m (Sogn Pieder:

5,80 × 5,00 m) entsprechen sich in etwa. Zudem steht die Schranke wie bei Sogn Pieder im Abstand von 1,50 m vor der Apsis.<sup>187</sup> Der grösste Kirchenbau mit gerade hintermauerter, gestelzter Apsis steht in Romanshorn TG.<sup>188</sup> Das Schiff der bereits in der ersten Hälfte des 8. Jahrhunderts wohl von Graf Waltram erbauten Eigenkirche misst 11 m in der Länge und 7 m in der Breite, die Apsis ist 4 m breit und 2,5 m tief. An der Südseite der Kirche folgen Annexräume und der Hof (?) des dazugehörigen Herrenhauses. Da nur ein kleiner Teil davon freigelegt wurde, sind keine vollständigen Angaben zur Raumgliederung und dem Innenausbau möglich.

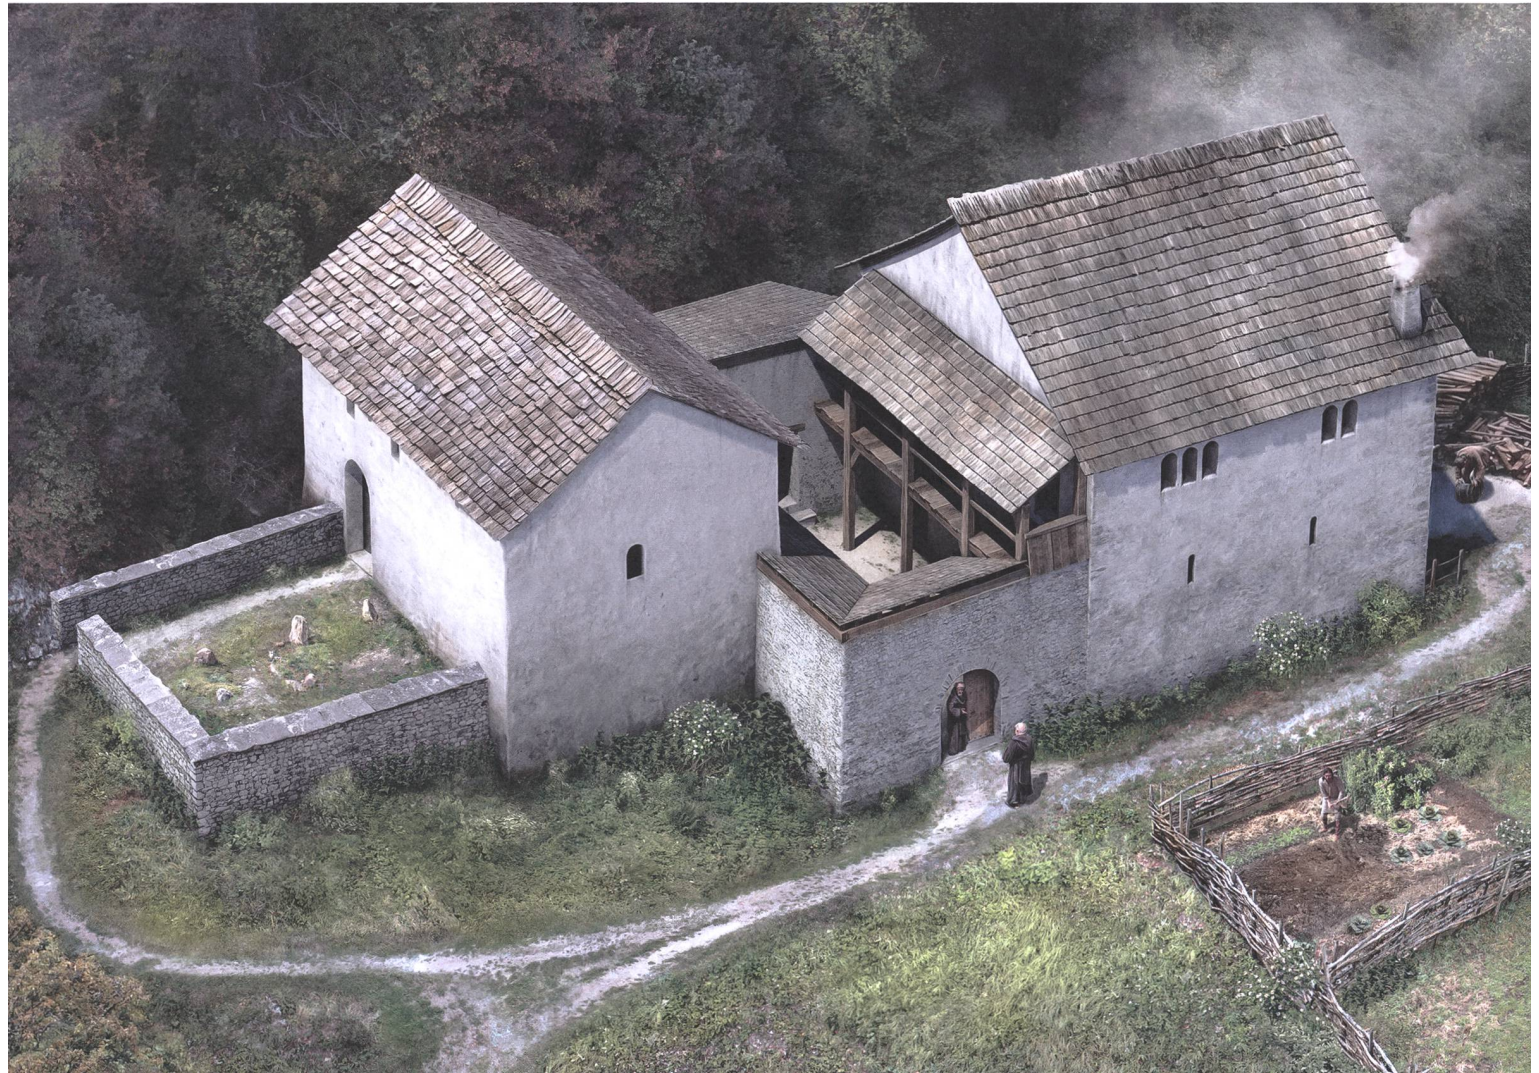
**Abb. 176:** Domat / Ems, Sogn Pieder. Anlage 2a. Aussenansicht des karolingerzeitlichen Mönchshofes als Lebensbild.

Dank dem Umstand, dass das Mauerwerk an der Chorseite noch bis zur Firsthöhe und an den Längsseiten bis auf die Höhe der Mauerkronen reicht, kann das Aussehen der Kirche samt Dach rekonstruiert werden **Abb. 176**; **Abb. 177**. Mit der gerade hin-

termauerten Apsis war der Baukörper des Gotteshauses von rechteckiger Form. Dadurch konnte die gesamte Kirche mit einem Satteldach gedeckt werden. Der Dachstuhl musste dabei einen stützenlosen Raum von 5 m Breite überspannen, was kein Problem darstellte.<sup>194</sup> Aus welchem Material die Dachhaut bestand, ist nicht geklärt. In Frage kommen Ziegel, Steinplatten oder Brettschindeln. Der karolingerzeitliche Rundbau S. Lucio in San Vittore besass ein Steinplattendach, die Heiligkreuzkapelle in

Müstair hingegen war mit einem Schindeldach gedeckt.<sup>195</sup> Ein Ziegeldach ist für die erste Klosterkirche von St. Gallen aus dem 8. Jahrhundert nachgewiesen.<sup>196</sup> Für die Kirche Sogn Pieder und den Wohntrakt ist aufgrund der bescheidenen Dimensionen und Einrichtungen am ehesten von Schindeldächern auszugehen (vgl. **Abb. 176**).

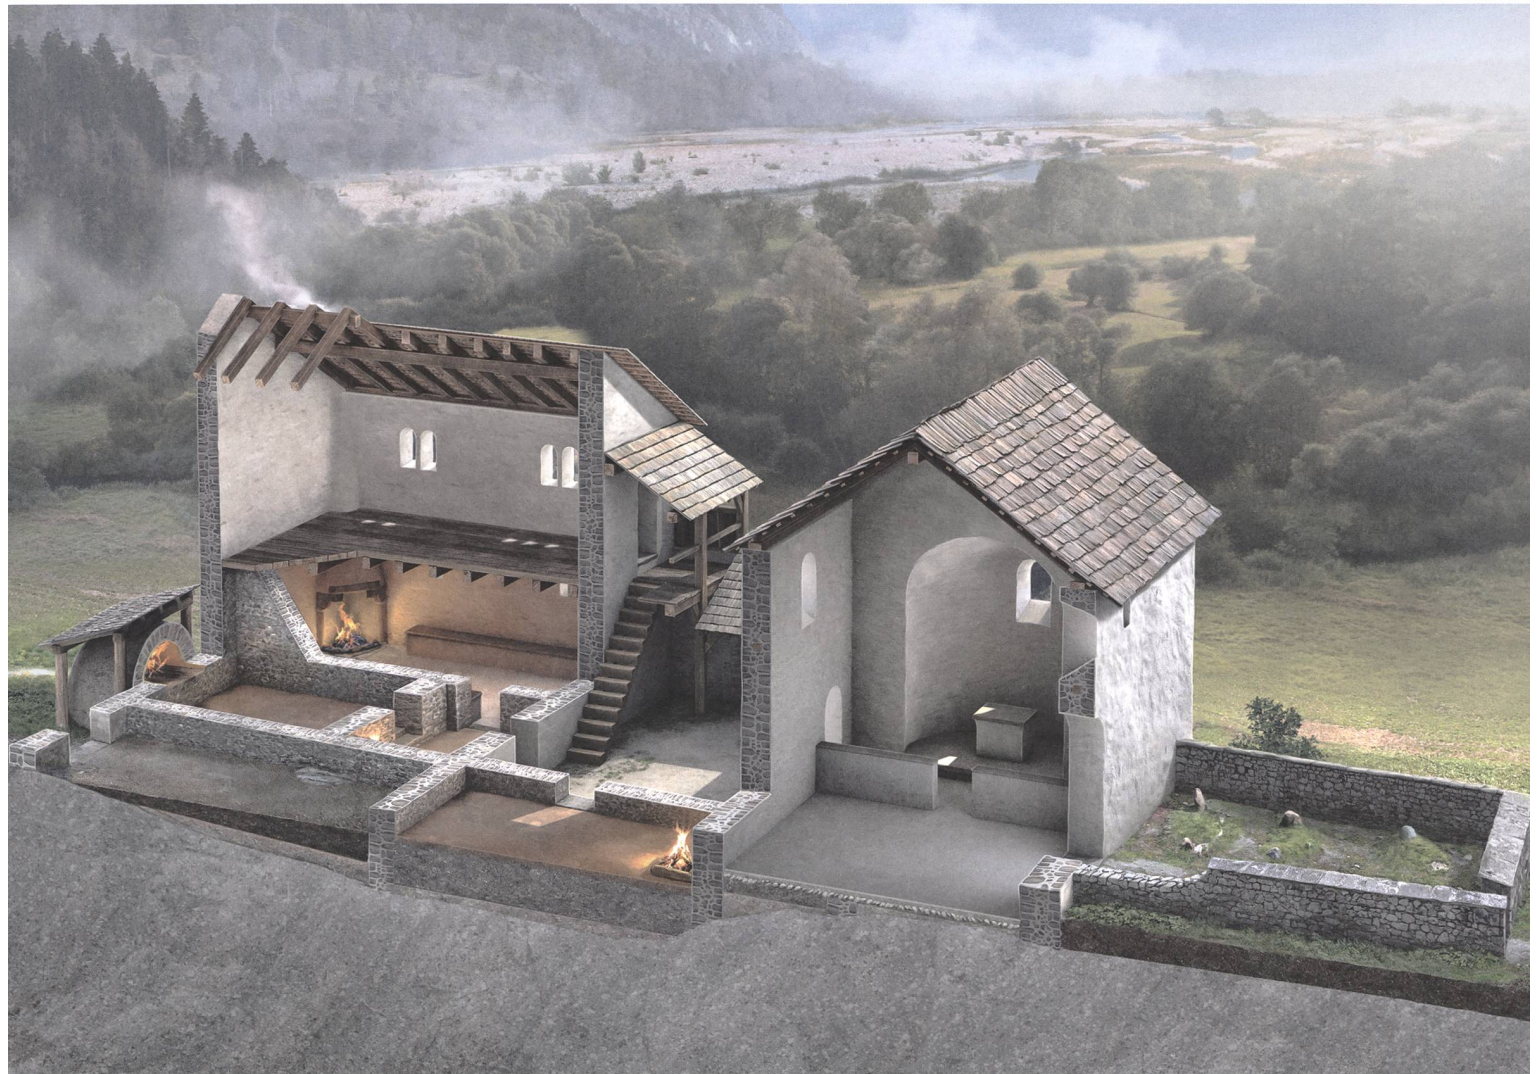
**Abb. 177:** Domat / Ems, Sogn Pieder. Anlage 2a. Innenansicht des karolingerzeitlichen Mönchshofes als Lebensbild.

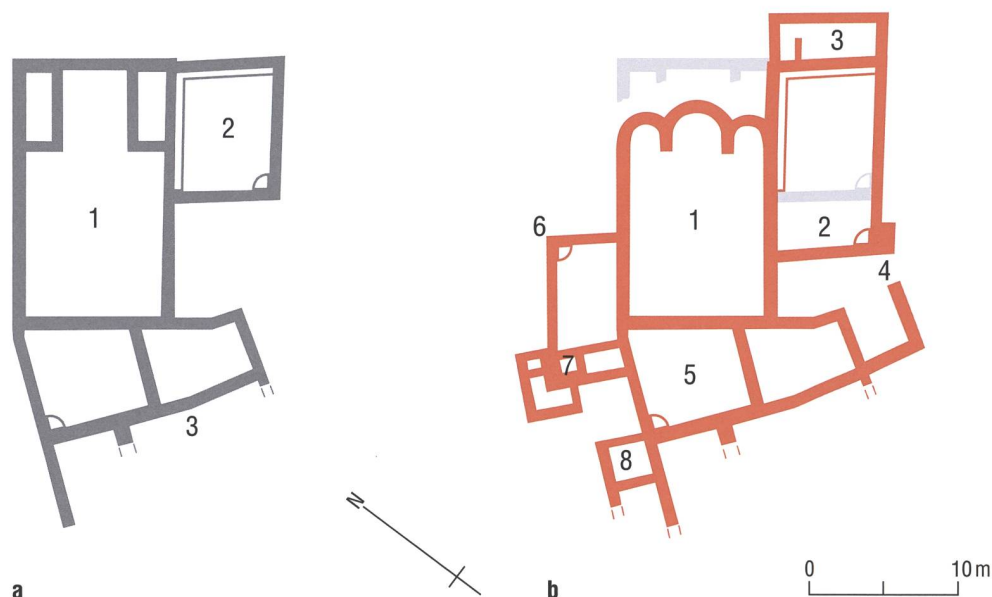
**Abb. 178:** Tomils, Sogn  
Murezi. **a** Kirchenanlage im  
7. Jahrhundert; **b** Kirchen-  
anlage im 9. Jahrhundert.  
Mst. 1:500.

- 1 Kirche
- 2 Südannex mit Sitzbank  
und Herdstelle
- 3 Westannex mit Herdstelle

- 1 Kirche
- 2 Südannex mit Herdstelle und  
übernommener Sitzbank
- 3 Osterweiterung  
Südannex mit Treppe
- 4 Toranlage
- 5 Westannex  
mit Herdstelle
- 6 Wirtschaftsgebäude im Norden
- 7 Latrine
- 8 Backofen

Ein beheizbarer Saal mit umlaufender Sitzbank ist auch in der frühmittelalterlichen Kirchenanlage Sogn Murezi in Tomils freigelegt worden **Abb. 178** (Raum 2).<sup>206</sup> Dort wird aber davon ausgegangen, dass er als Speise- und Aufenthaltsraum für die Reisenden bestimmt war und die Anlage dieser Zeit auch die Funktion eines *Xenodochiums* innehatte.<sup>207</sup> In gleicher Weise wird ein Gebäude im frühchristlichen Pilgerheiligtum von Hemmaberg (A) gedeutet, welches im Erdgeschoss eine annähernd identische Raumaufteilung und -nutzung hatte **Abb. 179**. Der grösste der drei Räume (lichte Masse 12,80 × 6,85 m) ist dabei ebenfalls durch einen Mörtelboden und zusätzlich durch eine Kanalheizung ausgezeichnet. Er wird als Speisesaal interpretiert, während im westlich anschliessenden Raum – wie bei Sogn Pieder – eine Küche mit Herdstelle folgt. Die Ähnlichkeiten sind markant, müssen aber nicht bedeuten, dass die beiden Gebäude auch gleich genutzt worden sind.<sup>208</sup>

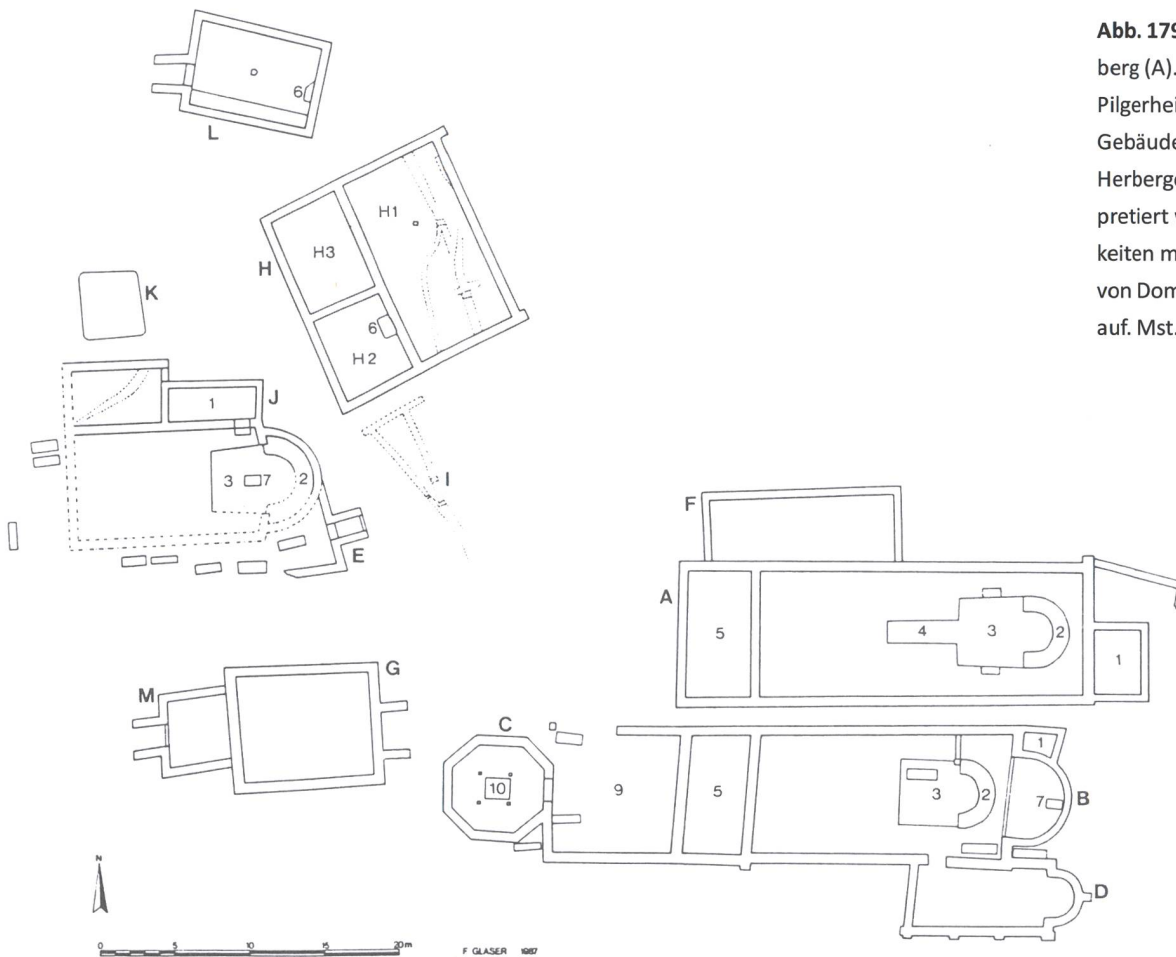
**Abb. 179:** Kärnten, Hemma-  
berg (A). Im frühchristlichen  
Pilgerheiligtum weist das  
Gebäude H, welches als  
Herberge für die Gäste inter-  
pretiert wird, grosse Ähnlich-  
keiten mit dem Wohntrakt  
von Domat/Ems, Sogn Pieder  
auf. Mst. 1:500
