Aegerten, reformierte Pfarrkirche Bürglen : Analyse des aufgehenden Mauerwerks 1987 und 1989

Aegerten, reformierte Pfarrkirche Bürglen. Analyse des aufgehenden Mauerwerkes 1987 und 1989

Peter Eggenberger, Heinz Kellenberger und Jachen Sarott

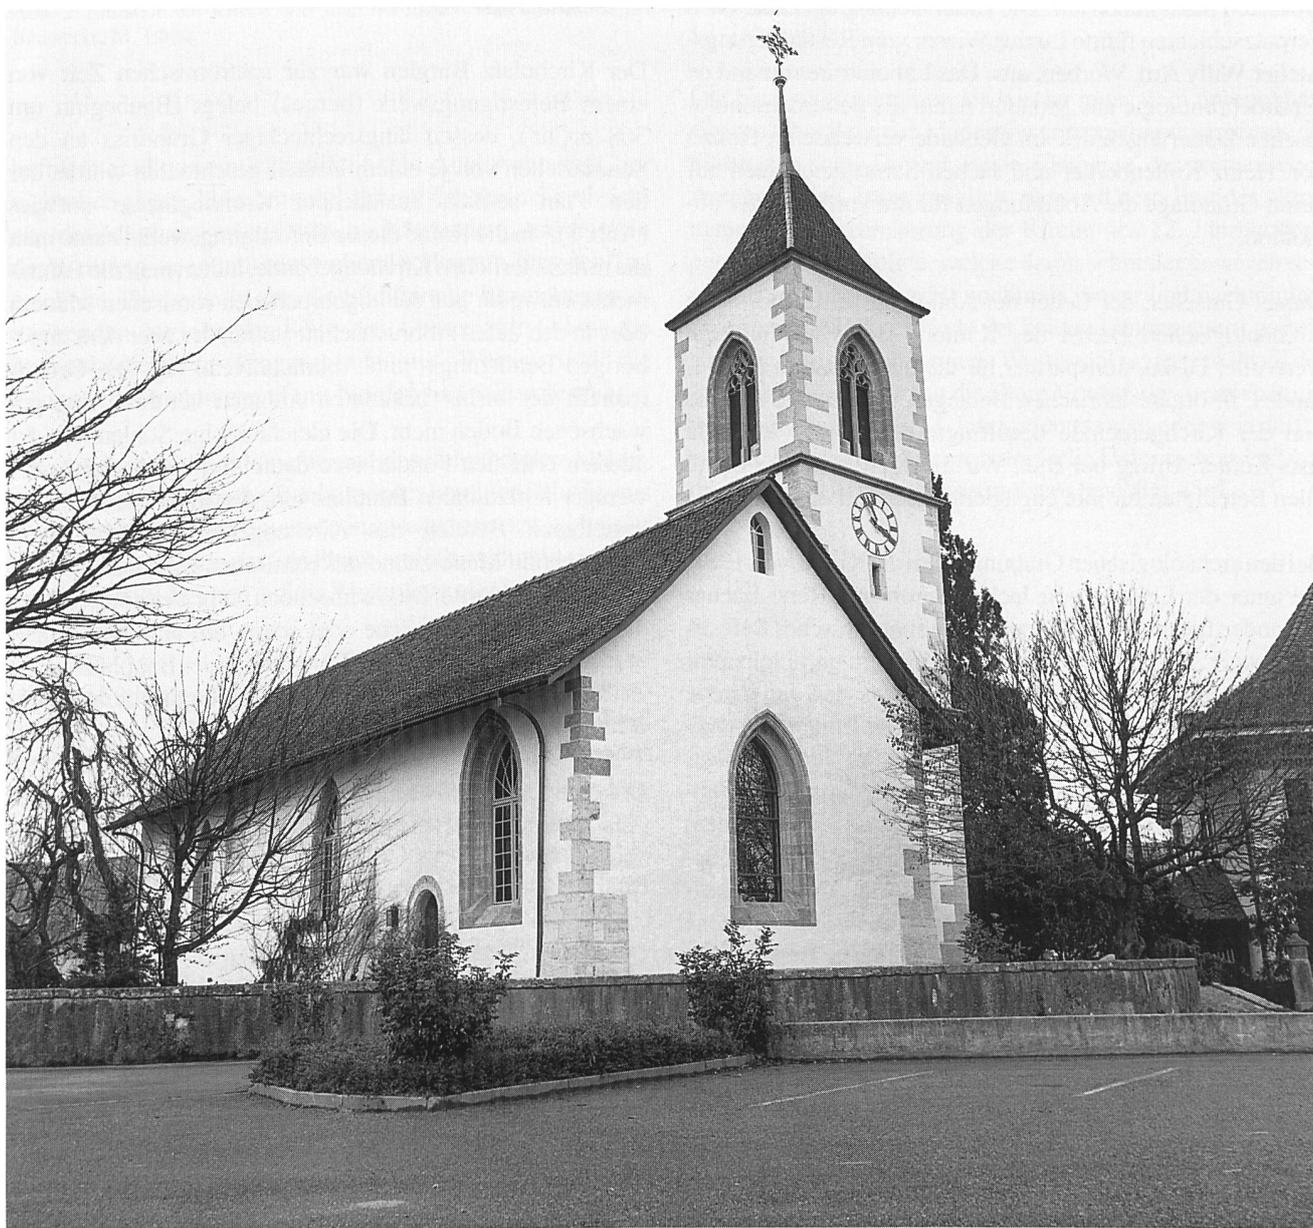
Abb. 1: Die Kirche von Südosten her gesehen.

Die ehemals der hl. Maria geweihte Kirche¹ des Seeländer Dorfes Aegerten befindet sich ausserhalb des Zentrums auf der Flur Bürglen. Das längsgestreckte, von einem Giebeldach gleicher Firsthöhe überdeckte Gebäude wird von einem einspringenden Triumphbogen in einen längsrechteckigen Saal und ein quadratisches Chor getrennt, das die gleiche Breite wie das Schiff aufweist. Auf der Nordseite des Chores steht der mächtige Glockenturm (Abb. 1).²

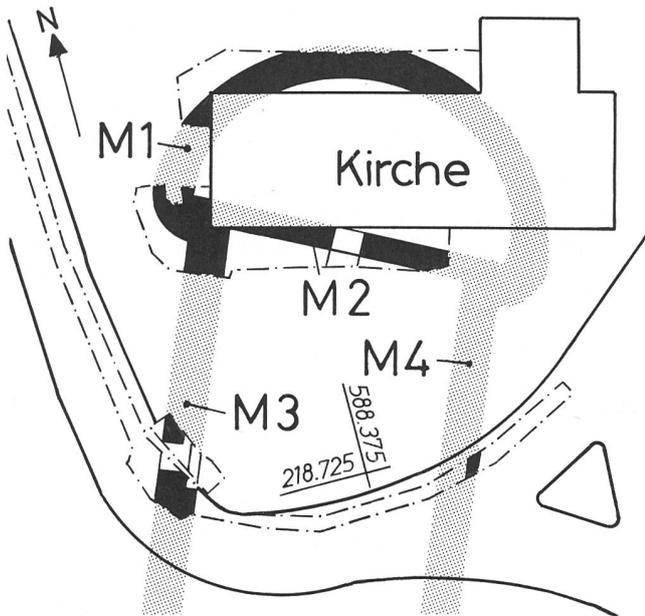
Abb. 2: Situation der Kirche über dem nördlichen Plan des römischen Bauwerks. M. 1:500.

Der Kirchplatz Bürglen war zur spätrömischen Zeit von einem Befestigungswerk (burgus) belegt (Baubeginn um 368 n.Chr.), dessen längsrechteckiger Grundriss an den Schmalseiten von je einem Bauteil geschlossen wurde, der den Plan seitlich ausladender Kreissegmente aufwies (Abb. 2).⁶ In die Ruine dieses Befestigungswerks baute man die mittelalterlichen Kirchengebäude, indem man die Fundamente entweder auf die abgebrochenen römischen Mauern oder in den tiefen Abbruchschutt stellte, der über dem zugehörigen Benutzungs- und Abbruchniveau lag. Die Grundmauern der bisher bekannten Anlagen berühren den gewachsenen Boden nicht. Die gleichmässige Sohlentiefe der ältesten erfassten Fundamente deutet auf einen mehr oder weniger horizontalen Bauplatz hin, der mindestens im unmittelbaren Bereich des Kirchengebäudes nicht durch hochragende Mauerzähne des römischen Bauwerks gestört gewesen sein dürfte. Da wir aber noch nicht wissen, ob es sich dabei um die erste Kirche oder schon um eine Nachfolgeanlage handelt, lässt sich die Topographie des Bauplatzes zum Zeitpunkt der ersten mittelalterlichen Belegung daraus nicht erschliessen.

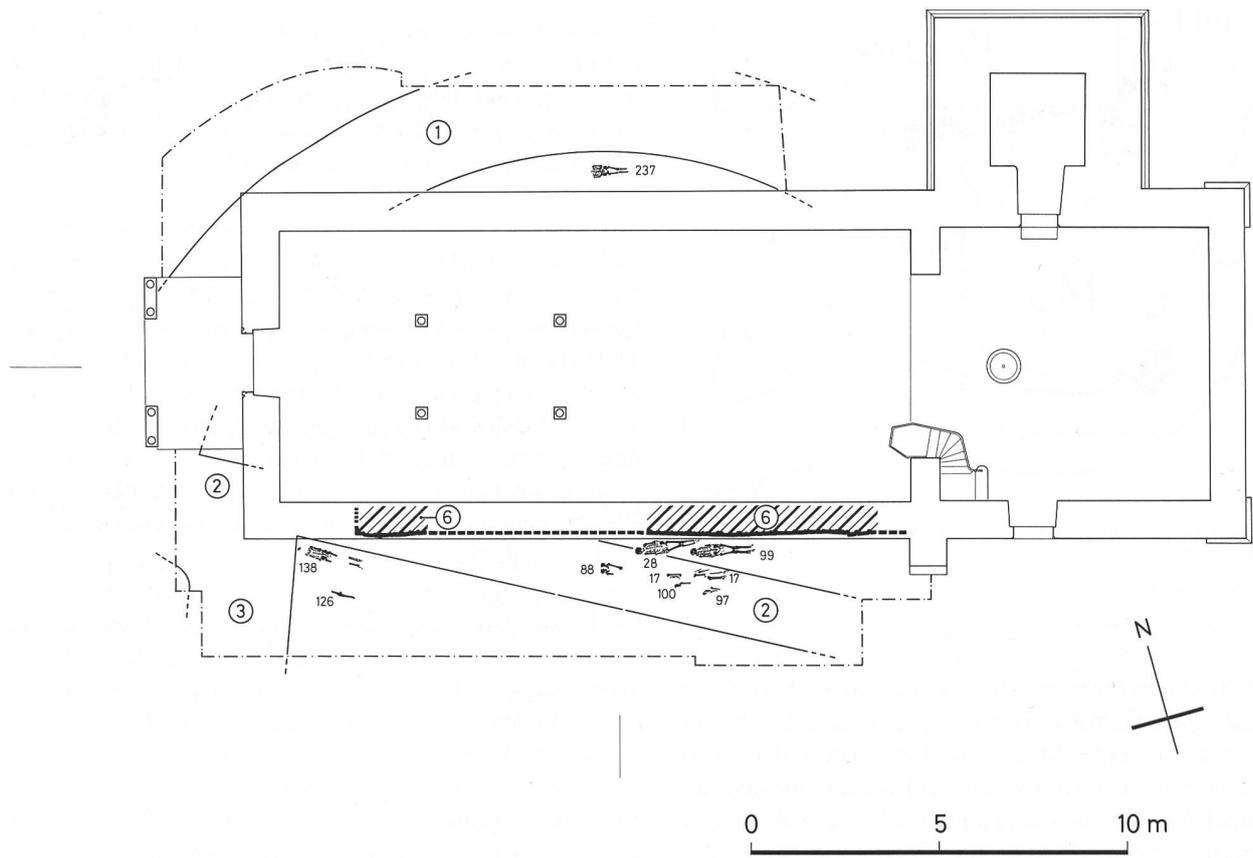
Abb. 3: Plan mit den ältesten mittelalterlichen Strukturen (6) und Bestattungen M. 1:200.

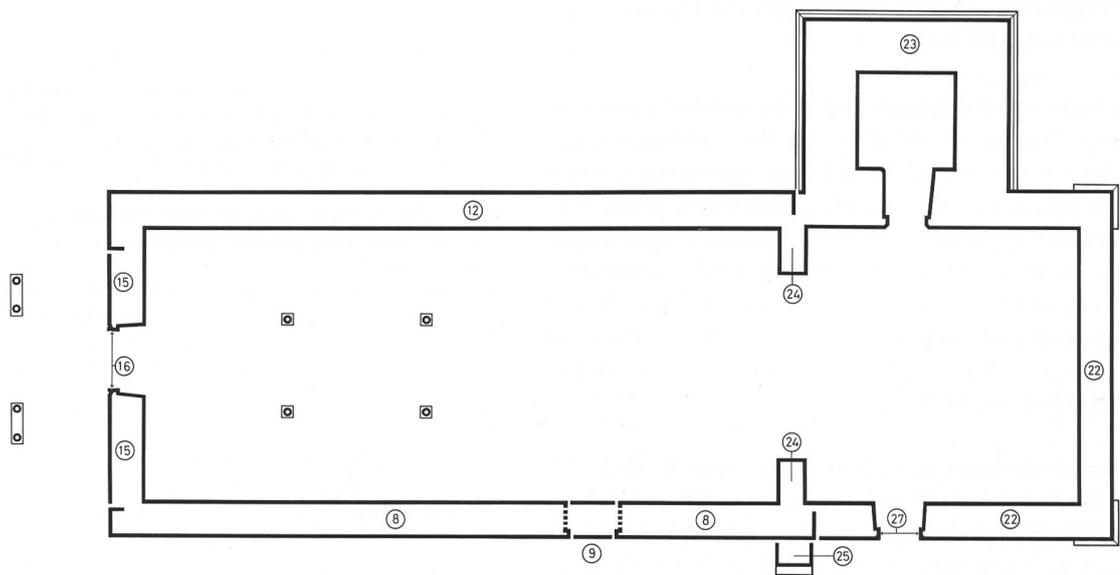
Abb. 4: Plan mit den jüngeren Strukturen der Kirche. M. 1:200.

Die Analyse der Fundamente und des aufgehenden Mauerwerks zeigt, dass sich der Baukörper des heutigen Schiffes aus fünf mittelalterlichen Bauetappen zusammensetzt, wobei auf die Nordmauer eine einzige Phase entfällt, während sich auf die Südmauer drei und auf die Westmauer vier Phasen verteilen (Tafeln 1–4, Abb. 4).

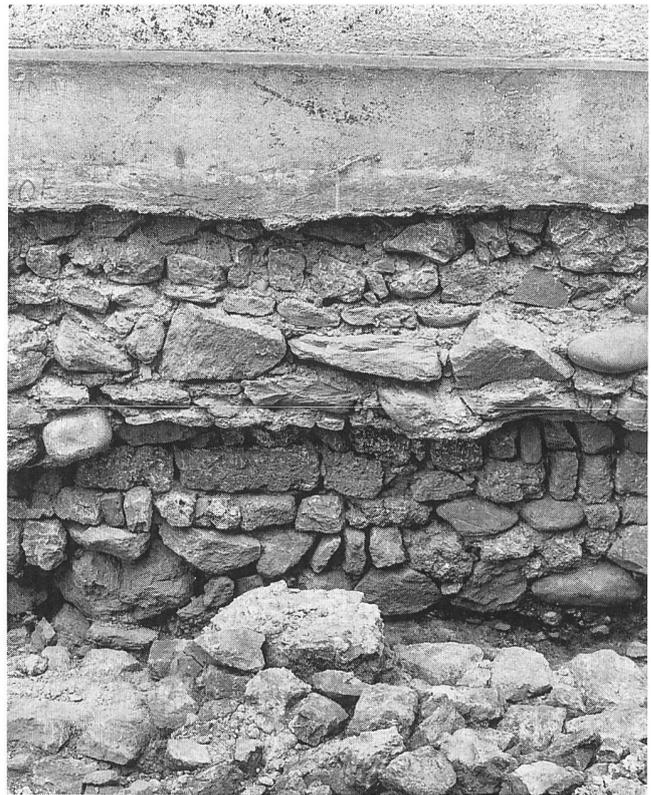
Abb. 5: Südmauer des Schiffes. Das älteste mittelalterliche Fundament (6); darüber das Fundament (7) der romanischen Kirche.

Während der Grabung konnten nur die Fundamente der Süd- und Nordmauer der Kirche bis zur Sohle verlässlich beobachtet werden. Einzig unter dem romanischen Mauerwerk, das den aufgehenden Bestand der Südmauer bildet, findet sich ein älterer, gleich gerichteter Mauerzug (Abb. 5). Dieses Fundament (6) wurde teils auf die Mauerstrukturen (1–3)¹² des römischen Befestigungswerks gesetzt, deren Abbruchs-krone unter der Kirche bis wenig unter das heutige Geländeneiveau reichen, teils in deren Abbruchschutt (5) derart eingegraben, dass der gewachsene Boden davon nicht berührt wird. Diese Abbruchschichten liegen über dem zugehörigen römischen Boden (4) und dürften ursprünglich dieselbe Höhe wie die hoch erhaltenen Mauerruinen erreicht haben, sind aber im Bereich unseres Grabungsfeldes durch die Bau- und Bestattungstätigkeit auf höchstens 50 cm verringert worden. Der Aushub der zahlreichen Grabgruben, vielleicht auch schon der Abbruch bis in die Fundamente, um das Steinmaterial für den Kirchenbau zu verwenden, reduzierte die Erhaltungshöhe des römischen Mauerwerks ausserhalb der Kirche ebenfalls stark.¹³

Das älteste Fundament (6) beginnt 2,90 m östlich der Südwestecke des Kirchenschiffs und lässt sich gegen Osten, zum Teil verdeckt vom aufgesattelten Fundament (7) der romanischen Fassadenmauer (8), in der Höhe von 2 bis 3 Steinlagen auf einer Länge von 14,70 m bis zum Ansatz des heutigen Chores verfolgen. Die Blendschicht besteht aus abwechslungsweise liegend, hochgestellt und schräg versetzten, vom römischen Bauwerk übernommenen Bruchsteinen aus Jurakalk («Handquader»), seltener aus abgeschroteten grösseren Kieselsteinen; das Steinmaterial ist ab der zweiten Lage in graubraunem, grobsandigem Kalkmörtel gebunden. Die sorgfältige senkrechte Aufschichtung der Steinlagen lässt auf eine weite Grube schliessen, in die das Fundament frei gemauert worden ist. Die Füllung der Grube enthält kleinteiliges römisches Abbruchmaterial, das mit Brandmaterial vermischt ist. Weder darin noch im Fundament selbst sind menschliche Gebeine zu finden, die darauf hindeuteten, dass bei den Bauarbeiten ein Friedhof berührt worden wäre und damit vielleicht schon ein älterer Kirchenbau bestanden hätte.

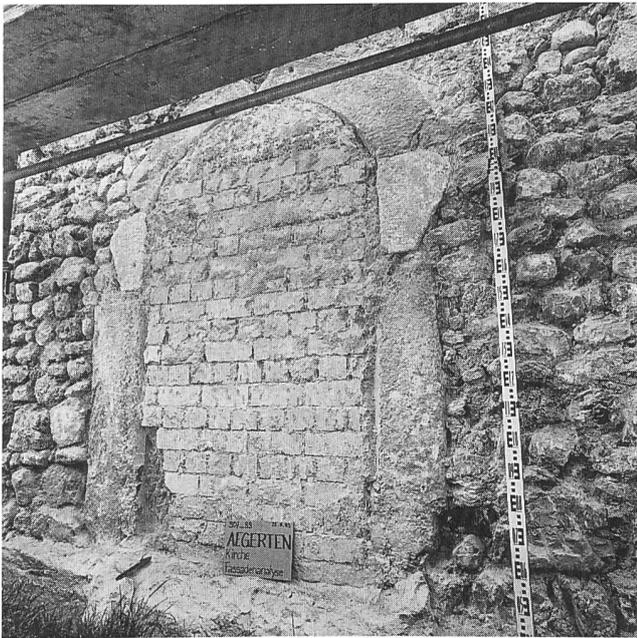
Abb. 6: Der romanische Eingang in der Südfassade (erhaltene Türpfosten, Bogen erneuert).

Zwei senkrecht gestellte Hausteine aus Muschelkalkstein formen die beiden Seitenpfosten einer im Lichten 1,20 m weiten Türe (9), die sich um 2,50 m von der Südostecke entfernt öffnete. Der Rundbogen (29) des heute ausgemauerten Einganges ist nicht mehr original, sondern dürfte aufgrund der Mörtelqualität mit den Reparaturen der Erdbebenschäden von 1621/22 entstanden sein. Dabei wurden wahrscheinlich auch die Vorderkanten der alten Pfosten zu Fasen abgeschrotet (Abb. 6).

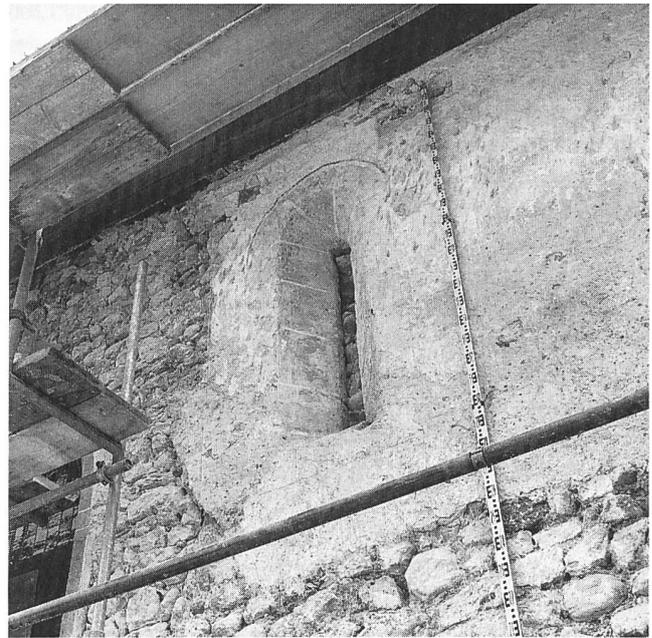
Abb. 7: Das vollständig erhaltene romanische Fenster.

Zwei rundbogige Fenster, deren schräge Gewände aus Tuffstein gefügt sind, befinden sich wenig unter der heutigen Mauerkrone. Die ursprüngliche Krone, auf welcher der zugehörige Dachstuhl auflag, ist allerdings nicht mehr vorhanden, sondern durch jüngere Reparaturen ersetzt worden, doch dürfte die Höhe der Fassadenmauer der bestehenden ungefähr entsprechen und um 6 m betragen haben. Das westliche, um 4 m von der Südwestecke entfernt gelegene Fenster (10) wurde später erweitert (22), so dass nur noch das östliche Gewände und der Ansatz des Bogens vorhanden sind. Das östliche, 4,70 m²⁰ von diesem entfernte Fenster (11) hat sich hingegen vollständig erhalten, ist jedoch von einem wahrscheinlich jüngeren, geschlemmten Verputz überzogen, auf dem ein grauer Quadersteinrahmen aufgemalt ist, der, wie wir sehen werden, aus barocker Zeit stammt (Abb. 7). Gleichartig bemalter Verputz bedeckt auch das noch erhaltene Gewände des westlichen Fensters, liegt hier aber über einem geglätteten älteren Verputz aus beigem Kalkmörtel, der durchaus der originale sein kann. Die Nische des östlichen Fensters misst auf der Fassadenflucht 48 x 147 cm, die schlanke, hochgezogene lichte Oeffnung 12 x 115 cm. Die 31 cm tiefe äussere Nische ist nur auf einer Länge von 24 cm geschrägt, um dann auf 7 cm gerade gegen den Anschlag der

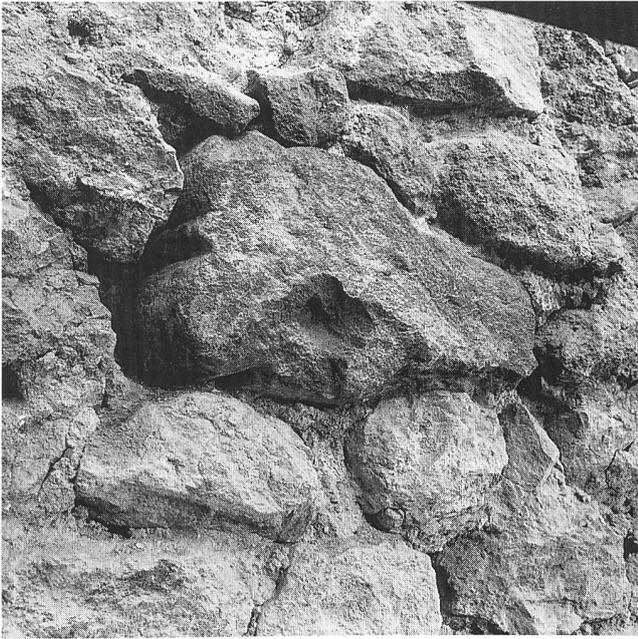
Abb. 8: Fragment des in der Nordmauer vermaurerten Profilstücks.

Unter den verwendeten Sandsteinen finden sich zwei stark geschrotete Profilstücke, deren Behau nicht abgelesen werden konnte. Es handelt sich um eine Gewölberippe, deren Unterseite mit einem Profil geschmückt ist. Seitliche Absätze, die in den roh belassenen Rücken eingearbeitet worden waren, dienten als Auflage für die Gewölbekalotte. Das sichtbare Profil der Rippe setzt sich aus zwei, durch einen Grat getrennten Rundstäben zusammen, einer Form, die im 12. Jahrhundert auftritt, in unserer Gegend jedoch erst im 13. Jahrhundert übernommen worden sein dürfte (Abb. 8). Fragmente einer Kalkschlemmung, die eine lachs- und oxsenblutrote Fassung trägt²⁴, weisen auf eine Bemalung der Hausteine hin. Es handelt sich daher nicht um Abfallstücke, die nie gebraucht worden sind, sondern um Werkstücke, die mit einiger Wahrscheinlichkeit an der Kirche Verwendung fanden. Augenscheinlich wurde vorgängig der Errichtung der Nordmauer ein gewölbtes Bauelement abgebrochen, wobei

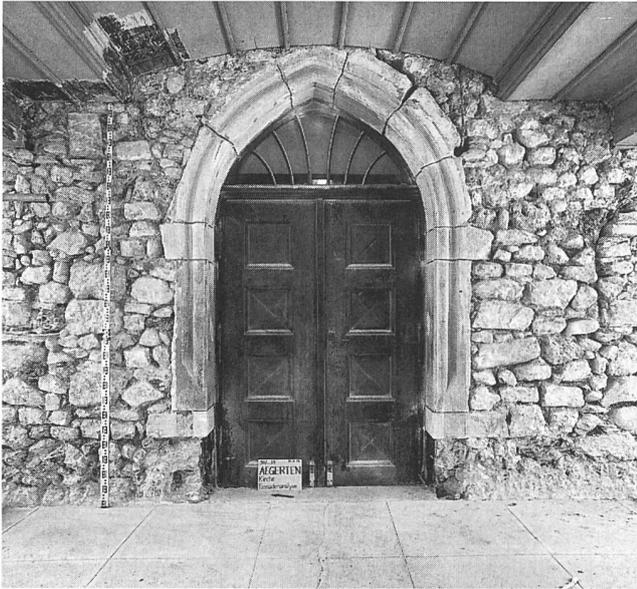
Abb. 9: Das Westportal.

Das im Mauerwerk gefangene, von einem breiten Spitzbogen geschlossene Portal (16) besteht aus weichem sandigem Kalkstein, der – wenn die feinen Spuren wirklich den originalen Behau zeigen – mit der Zahnflechte zugerichtet worden ist (Abb. 9).²⁸ Das ursprünglich zugehörige Gehniveau wurde später abgetieft, so dass sich die seitlichen, unter den Türpfosten verankerten Häupter des Schwellsteins (17) heute um 65 cm über dem Boden des Vorzeichens befinden. In dieser Höhe wurde das Mauerwerk in der Weite der lichten Öffnung ausgebrochen und als vergrösserter Eingang verblendet. Die

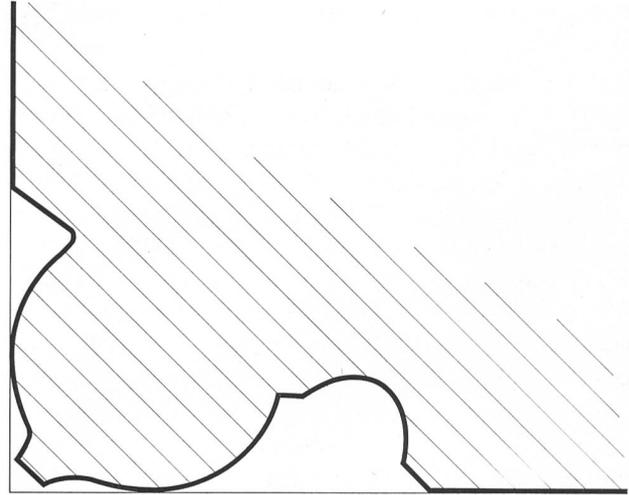
Abb. 10: Profil des Westportals. M. 1:3.

lichte Öffnung mass ursprünglich 1,55 x 2,30 m. Die Vorderkante des Steinrahmens wird durch das Profil eines Birnstabs gebildet, an den öffnungsseitig eine Fase, auf der Gegenseite eine Kehle anschliessen (Abb. 10). Das Profil endet wenig über dem originalen Schwellstein auf einem schrägen Absatz. Derartige Profile erscheinen im 14. Jahrhundert, doch sind in dieser Zeit die einzelnen Elemente klarer gegliedert und gegeneinander abgesetzt als bei unserem Beispiel, wo die Übergänge zwischen den einzelnen Profilformen verschliffen sind. Der kurze, schräge Übergang der Kehle in den gedrückten Birnstab und die gerundete Fortführung zur Fase lassen eher eine Entstehung im 15. Jahrhundert vermuten.

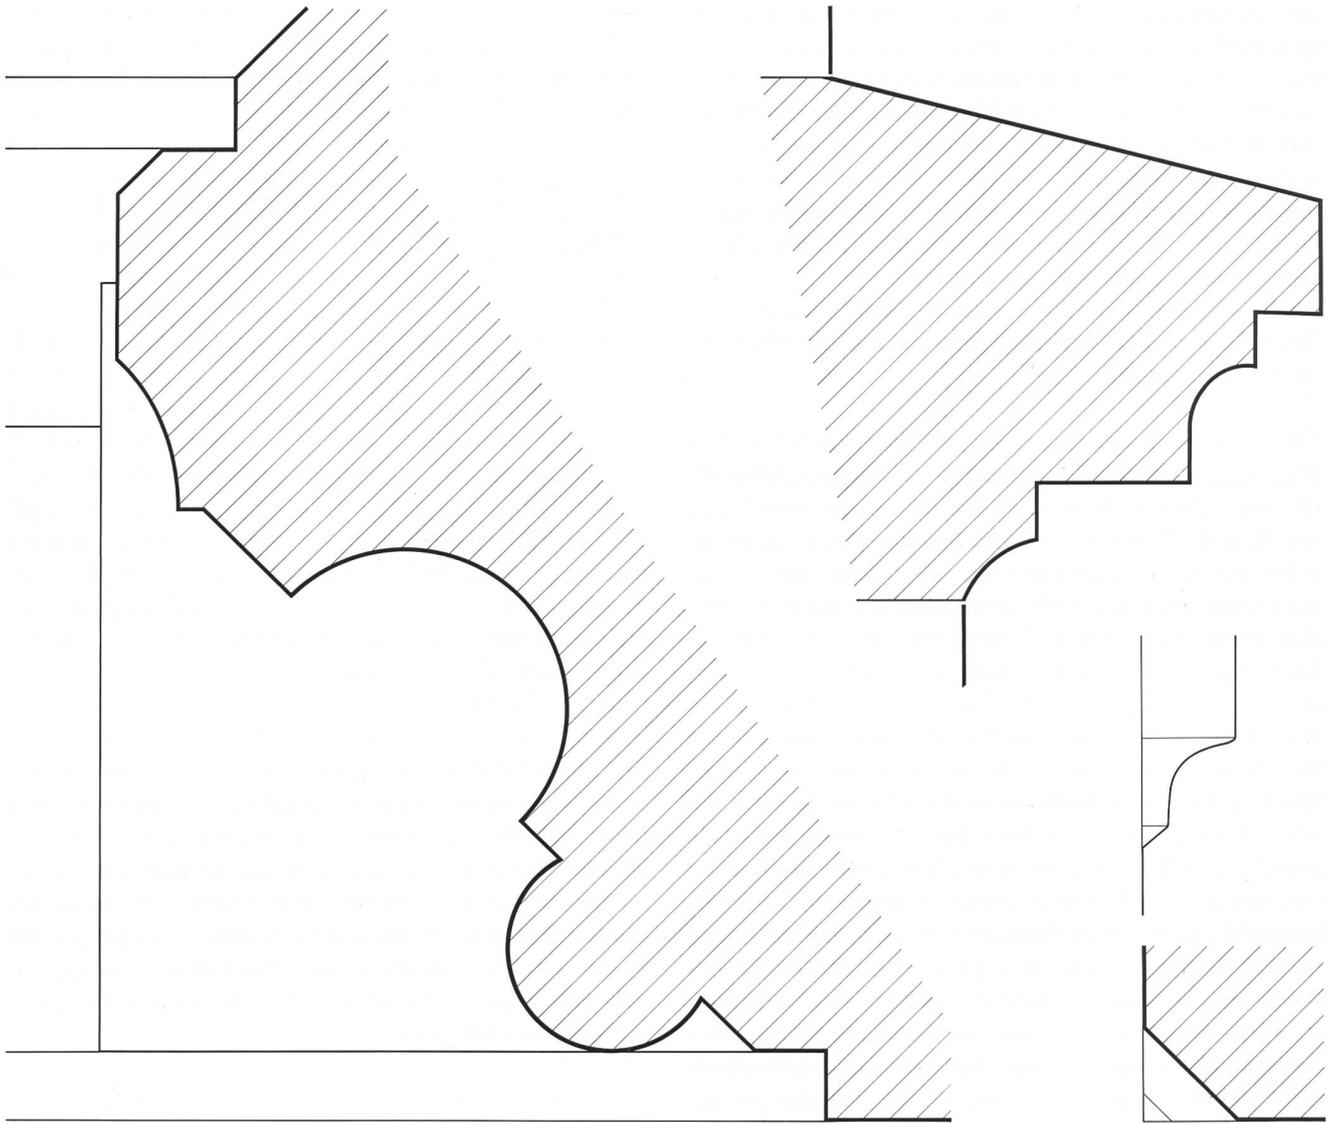
Abb. 11: Profil der Chorfenster und der Gesimse von 1621/22. M. 1:4.

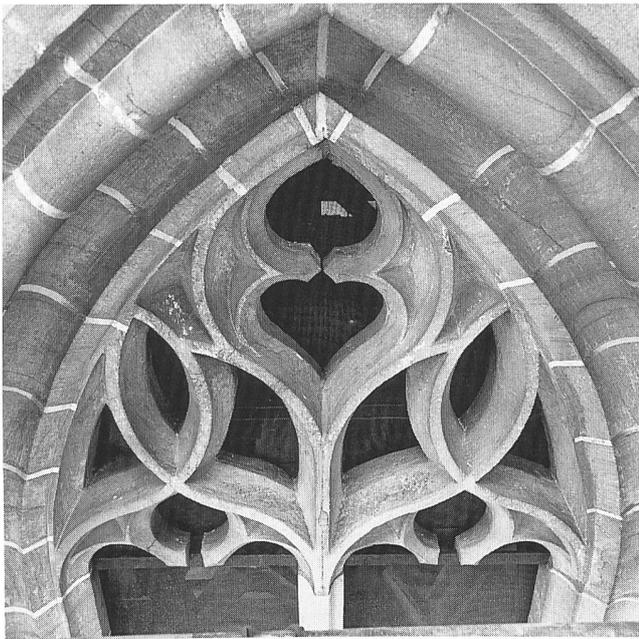
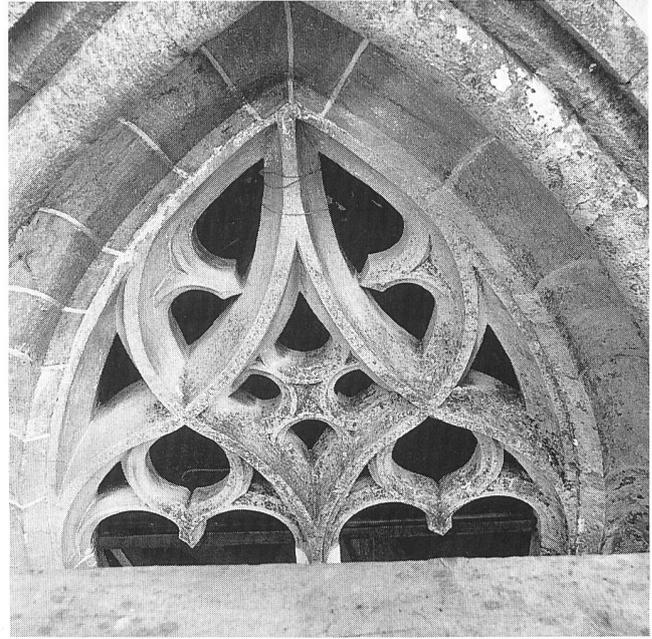
Abb. 12: Die Masswerke der Turmfenster (links: Osten, Westen, Norden; rechts: Süden).
