**Zeitschrift:** Archäologie im Kanton Bern : Fundberichte und Aufsätze = Archéologie dans le canton de Berne : chronique archéologique et textes

**Artikel:** Thun, Bälliz 71-75 : die Ergebnisse der Bauuntersuchungen am aufgehenden Mauerwerk 1987 und 1988

**Autor:** Gutscher, Daniel

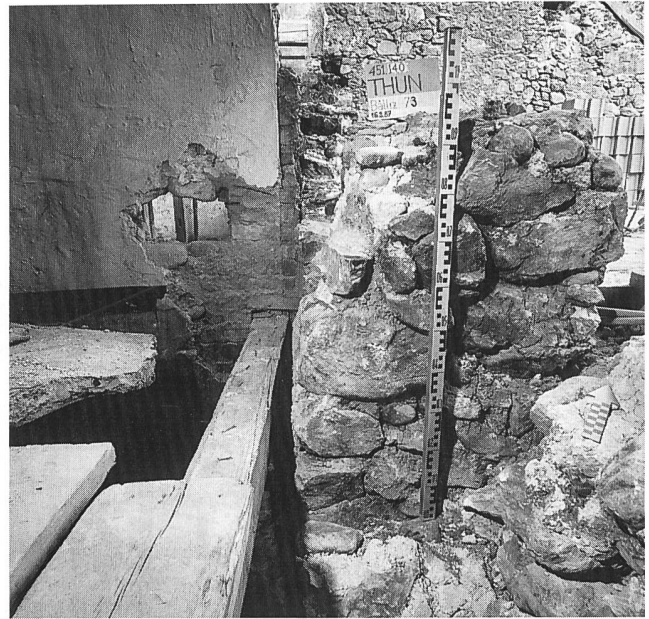
Abb. 13: Bälliz 73. Ansicht des Mauerrests (2b). Blick Richtung westlicher Brandmauer.

Ältester Zeuge einer parzellenbildenden Bebauung ist der kümmerliche Rest einer Nord-Süd-verlaufenden Mauer (2b) im Bereich der späteren mittleren Brandmauer. Es handelt sich um ein zweischaliges Bruch- und Lesesteinmauerwerk in sauber lagiger Schichtung mit weissem Kalkmörtel (Abb. 13). Es hat sich nur als Pfeiler zwischen den später von Westen und Osten angefügten Mauern (3a) und (3b) erhalten; sowohl die Fortsetzung nach Norden wie jene nach Süden sind späteren Abbrüchen (Norden) bzw. Ersatzbauten (Süden: Fachwerkkonstruktion [16]) gänzlich zum Opfer gefallen. Eine grundsätzliche Aussage bezüglich dieses ältesten

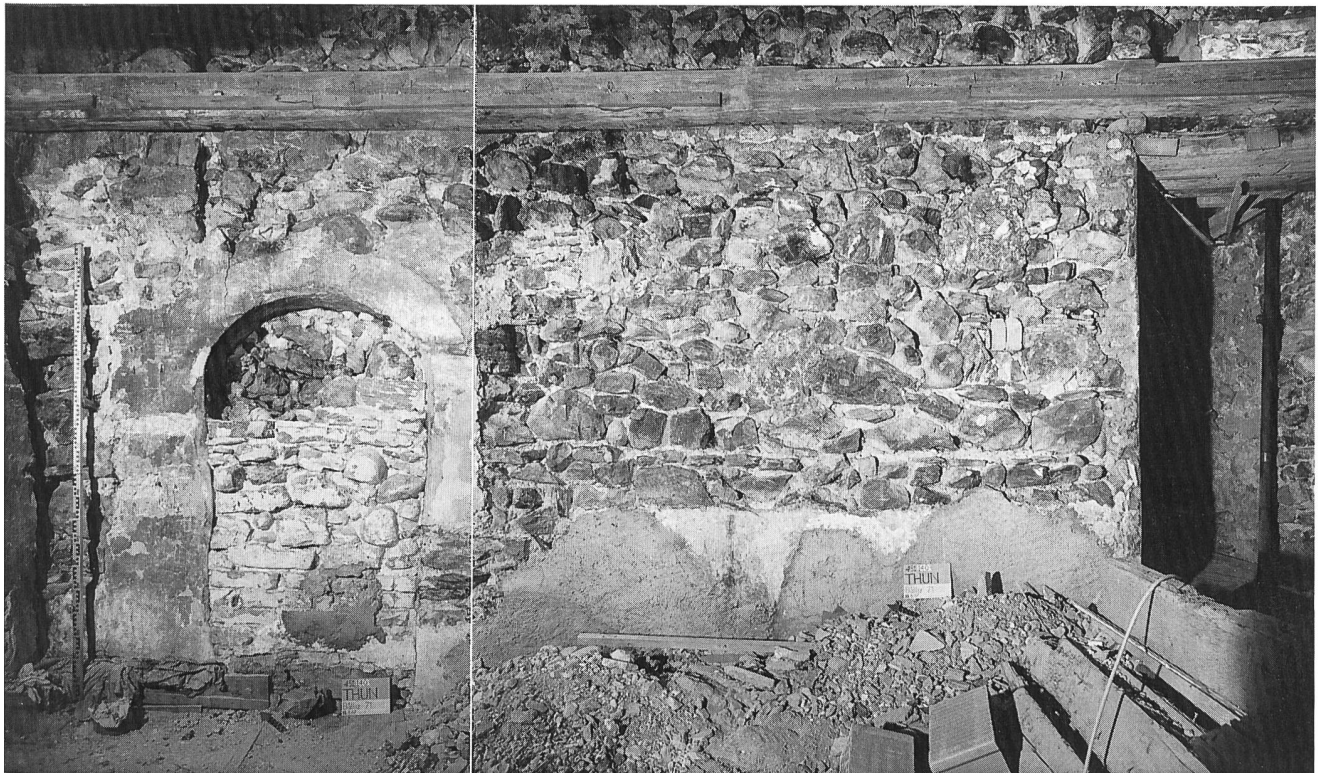
Abb. 12: Bälliz 73. Südansicht des Rundbogenportals in Mauer (3a) im 1. Obergeschoss.

Lagen von Bollen- und Feldsteinen. Der ziegelfreie Mörtel ist weiss und kiesig. Im Bestand der östlichen Brandmauer (Abb. 9) konnte eine Mauerkrone in 7,5 m Höhe festgestellt werden; unsicher bleibt jedoch, ob es sich um eine Abbruch- oder die Konstruktionskrone handelt. Zum originalen Bestand gehören in derselben Wand eine originale Fensternische nach Osten von 1,35 m Höhe sowie in der im Bereich des ersten Obergeschosses erhaltene, rundbogige Durchlass von gut 90 cm Breite mit geraden Laibungen (Abb. 11 und 12).

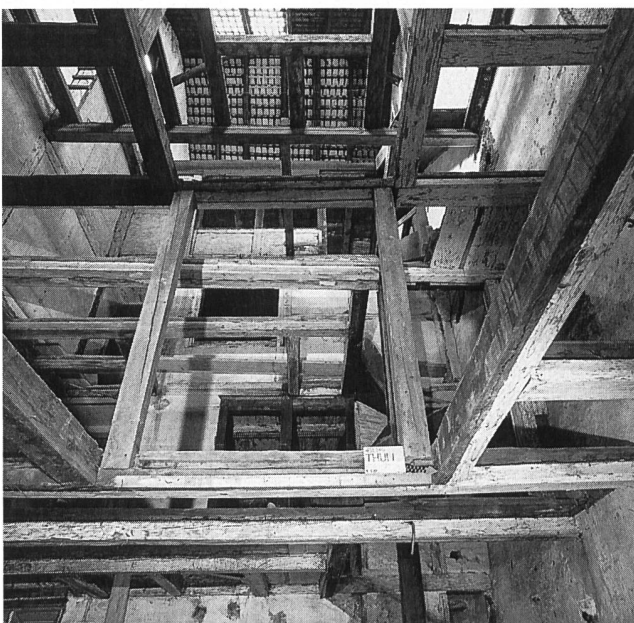
Abb.15: Einblick in die ausgeweidete Konstruktion des Hauses Bälliz 73. Blick nach Südwesten.
