Zeitschrift: Archäologie im Kanton Bern : Fundberichte und Aufsätze = Archéologie dans le canton de Berne : chronique archéologique et textes

Artikel: Utzenstorf, reformierte Pfarrkirche : Bauuntersuchung und Teilgrabung anlässlich der Innenrestaurierung 1987

Autor: Gutscher, Daniel / Ueltschi, Alexander

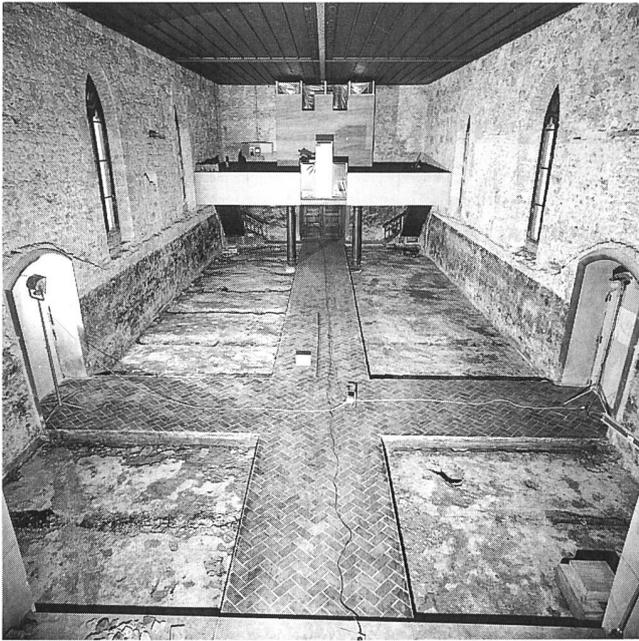
Abb. 2: Das Innere der Kirche während den Untersuchungen. In den Korridoren ist noch der Boden von 1932 zu sehen.

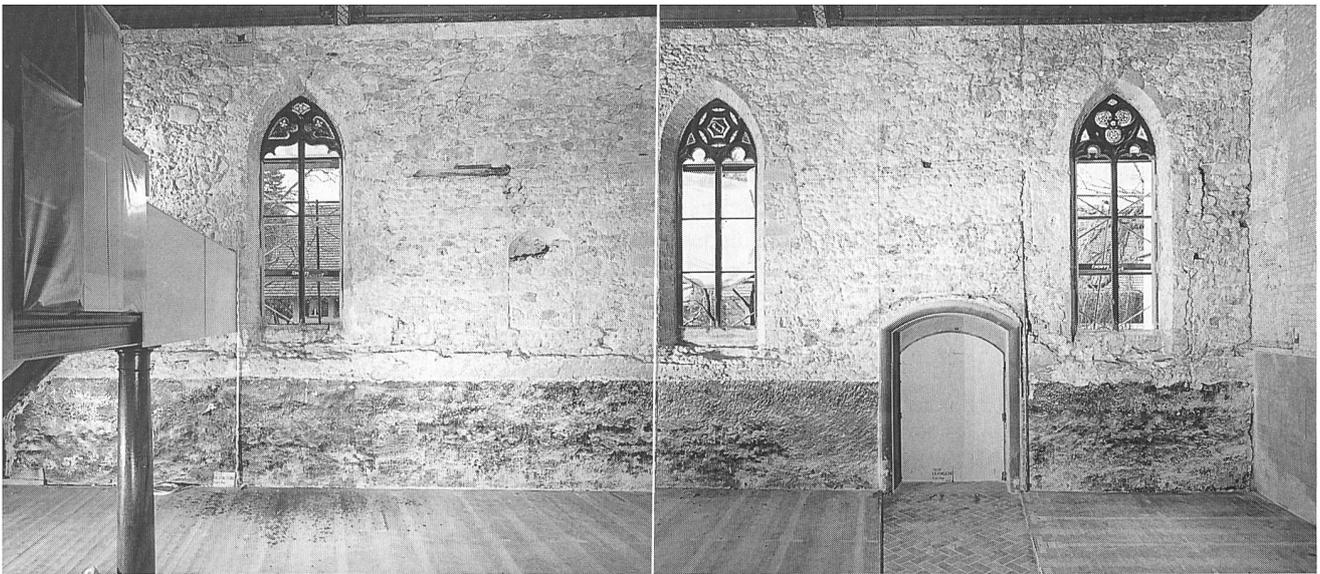
Abb. 3: Nordwand des Schiffes. Fotomontage der Senkrechtaufnahmen.

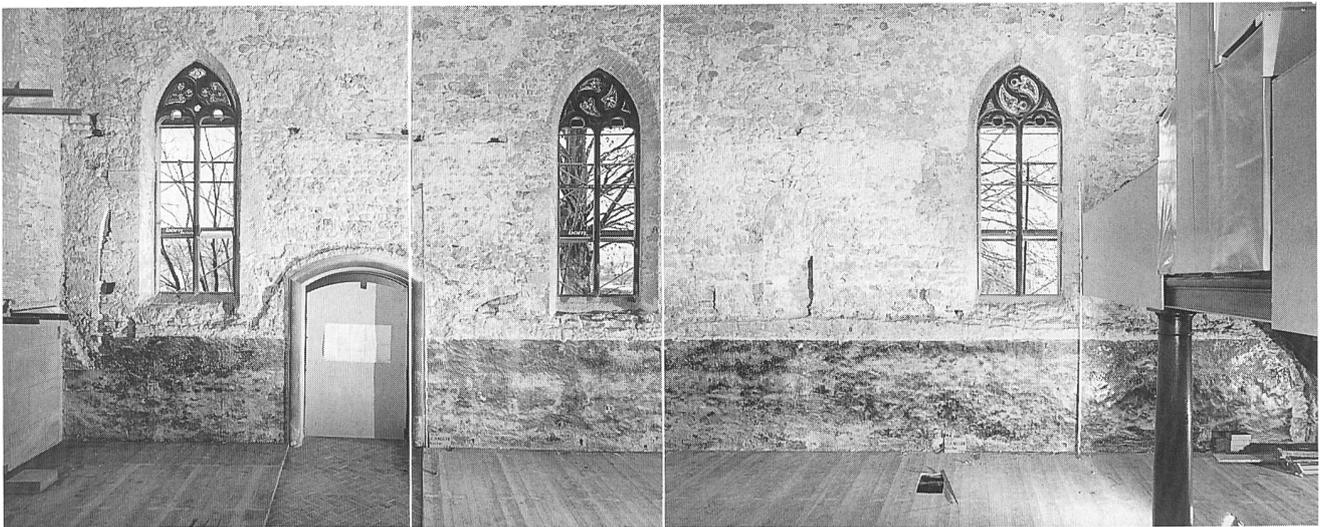
Abb. 4: Südwand des Schiffes. Fotomontage der Senkrechtaufnahmen.

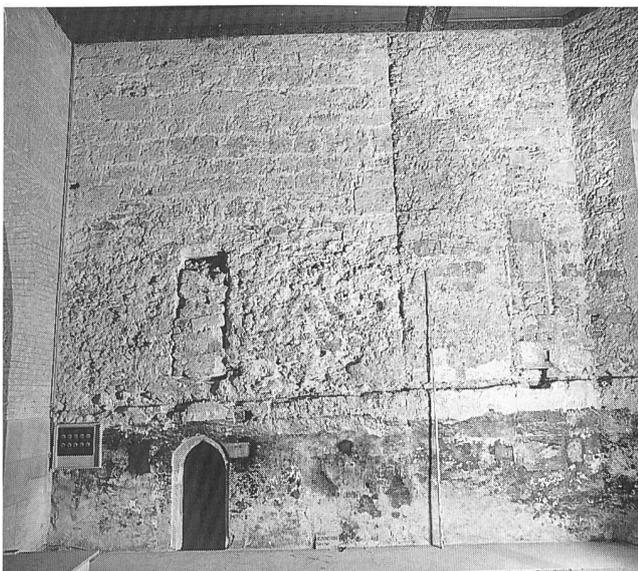
Abb. 5: Nordwand des Chores.

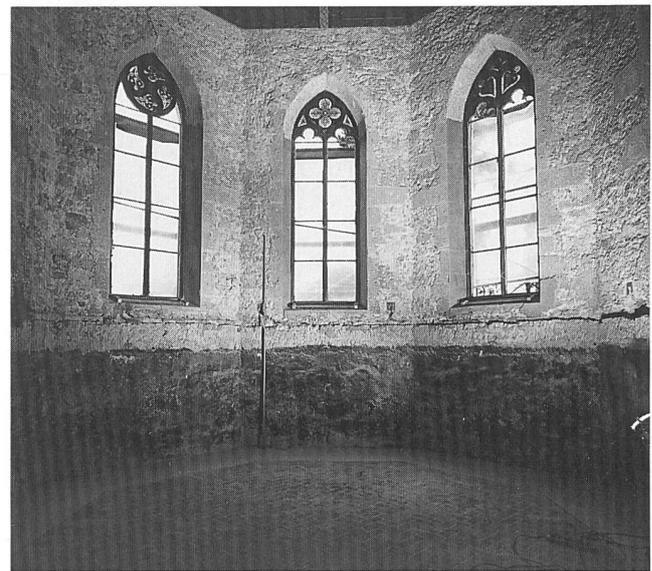
Abb. 6: Die Chorwände nach Osten.

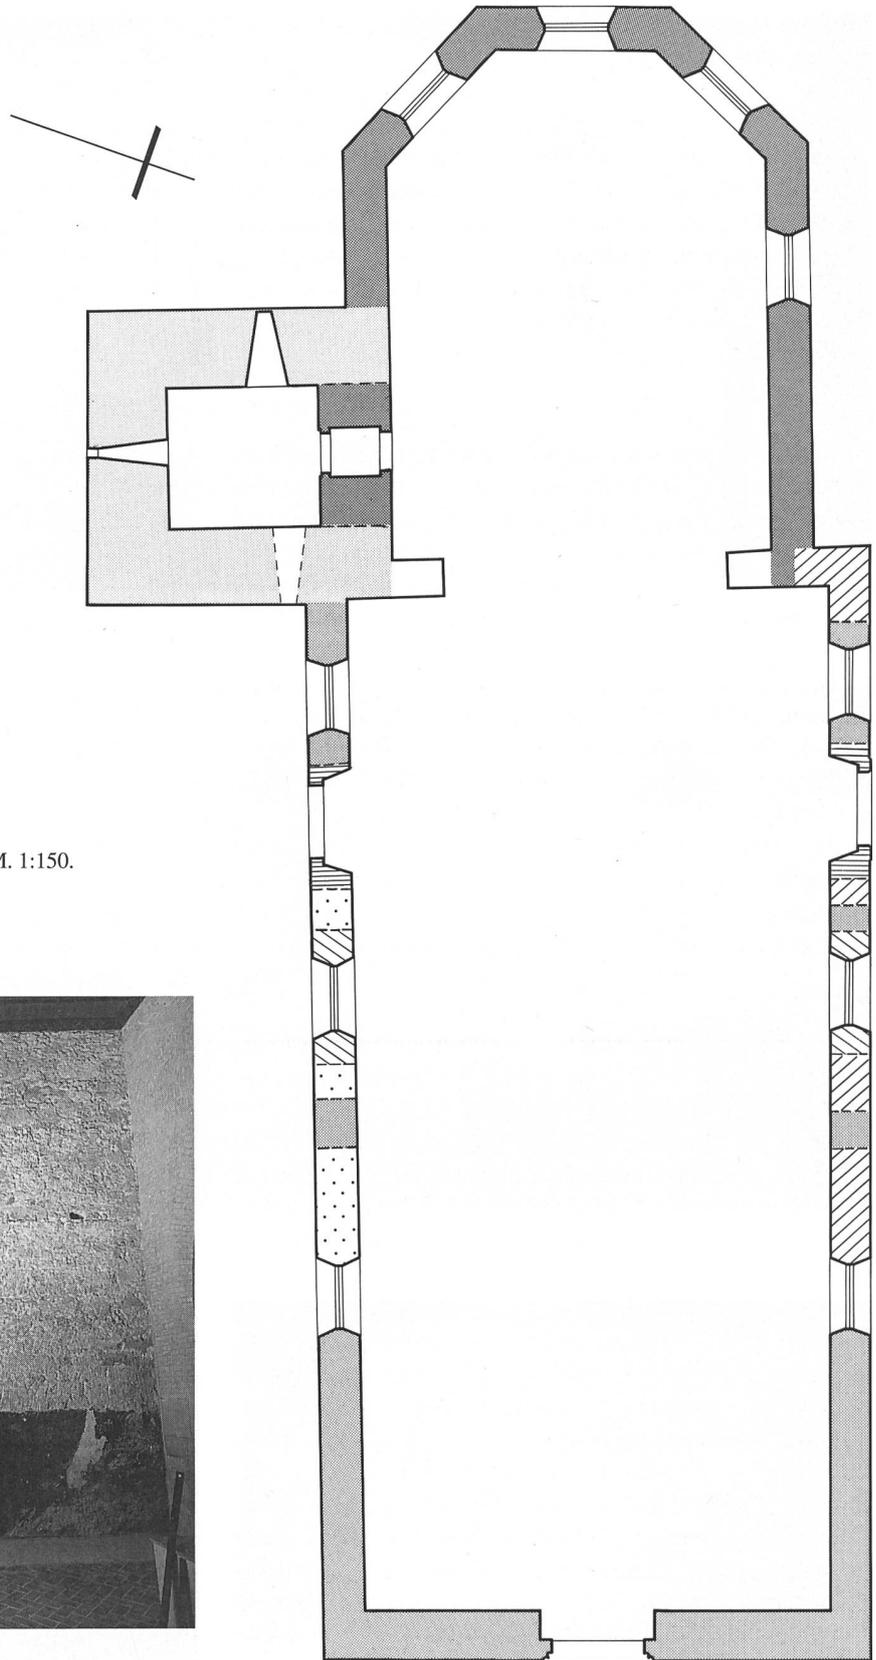
I früh- oder hochromanisch
-

II spätromanisch
-

III gotisch
-

IV 1457
-

V um 1522
-

VI 17. Jahrhundert (?)
-

VII 1729

Abb. 7: Grundriss mit Angabe der Bauperioden. M. 1:150.

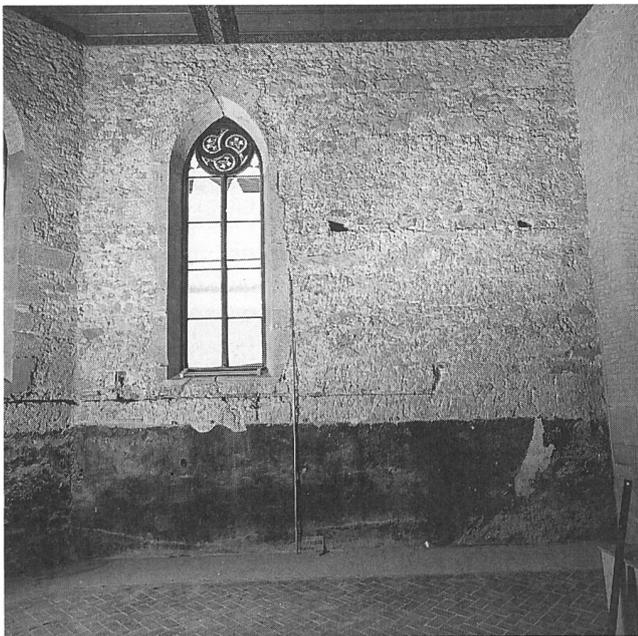
Abb. 8: Südwand des Chores.

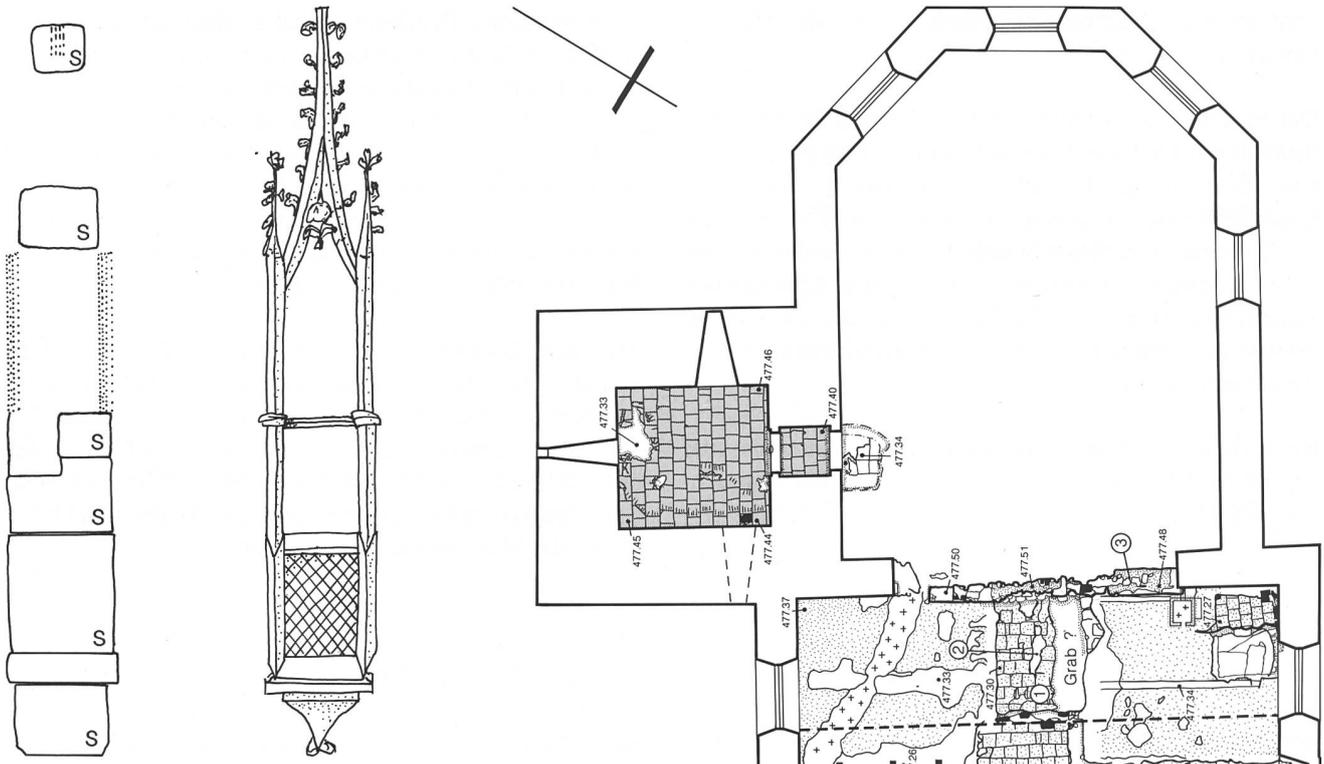
Abb. 9: Das Sakramentshäuschen im Polygonalchor. Links: Befunde der abgeschroteten Sandsteinquader, rechts: Rekonstruktionsskizze. M. 1:50.

Jede der neuen Mauerseiten erhielt ein mächtiges, mit Sandsteinquadern gefügtes hohes Spitzbogenfenster im Mischmauerwerk. Einzig das nordseitige Mauerstück blieb unbefenstert. Hier fanden sich zahlreiche Sandsteinquader mit Abschrotungen, welche ein Sakramentshäuschen rekonstruieren lassen (vgl. Abbildung 9). Wie Negative im Mauer-mörtel belegen, bestand sein Aufbau aus übereck gestellten Fialen. Die vorhandenen Sandsteinquader zeigen jene Partien an, die direkt mit der Wand verbunden waren. Über dem kastenförmigen Sakramentshäuschen muss sich demnach ein freiplastischer Aufbau befunden haben, der zuoberst, giebel-förmig oder schlusssteinartig wieder mit der Wand verbunden war. Leider sind die Quader – wohl im Bildersturm – so stark abgeschrotet worden, dass sich keine anschliessenden Profile erkennen lassen. Unsere Rekonstruktion ist denn nicht mehr als eine unter vielen Möglichkeiten. Höhe und Breite sowie die Lage des Kastens (Tabernaculum) und die Existenz der langen Fialen sind jedoch Befund.

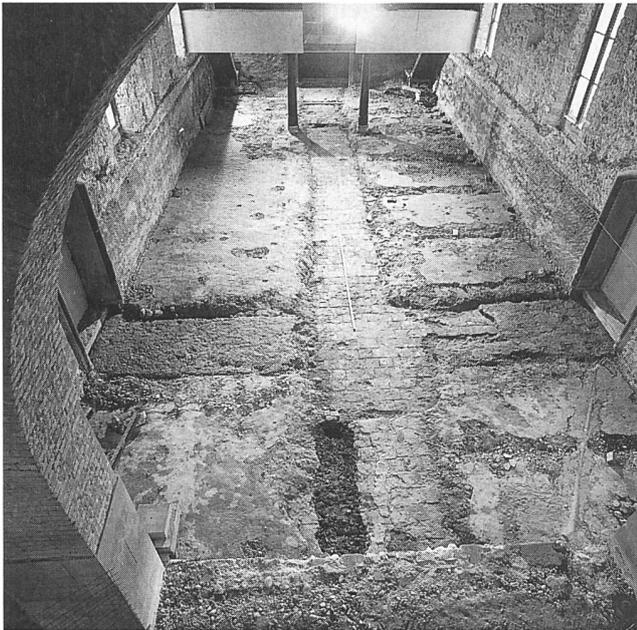
Abb. 12: Übersicht nach Westen auf die Befunde der Mörtelgussböden.

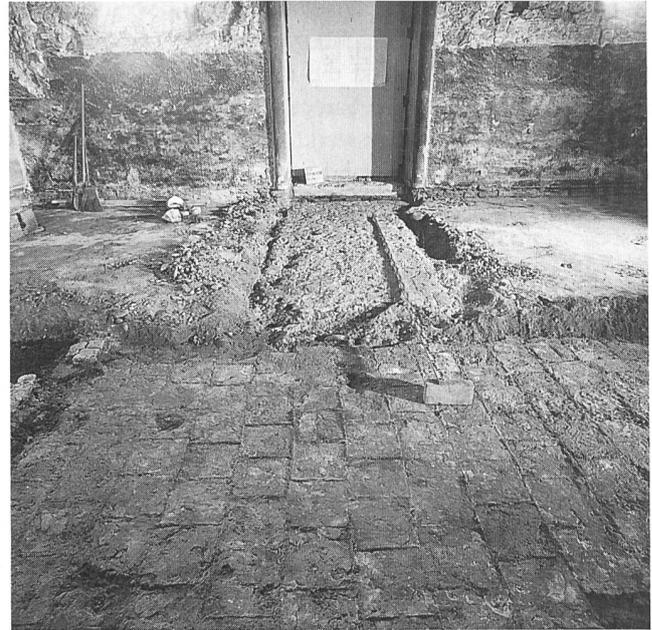
Abb. 14: Verlegemörtel des gotischen (Vordergrund) und barocken (Quer-gang) Tonplattenbodens.

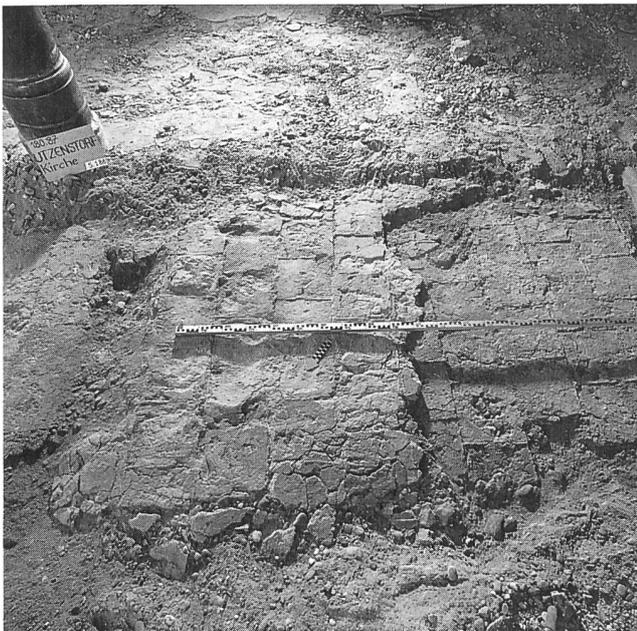
Abb. 13: Gotischer Mörtelguss mit Plattennegativen, darüber Fragment des barocken Mörtels im Bereich der nördlichen Emporenstütze.

Mörtelguss mit Tonplattennegativen erhielt sich fast durchgehend im Mittelkorridor und ein Stück weit im Quergang nach Norden (Abb. 10: 1). Die Plattenformate lassen sich aufgrund der erhaltenen Brauen mit 25 cm x 25 cm rekonstruieren. Die Platten waren in quer zur Hauptachse gestaffelt verlegten Reihen angeordnet. Der Mörtelguss endet 2,4 m vor der Chorstufe in unregelmässiger Form. Es scheint hier ein Schwellenlager ausgerissen worden zu sein. Da wir keine Grabung durchführten, musste es bei der oberflächlichen Beobachtung bleiben. Östlich dieser Ausbruchstelle zog der Mörtelguss weiter; ohne auf der Flucht des Chorbogens nochmals an eine Stufe zu stossen, setzten sich die Negative der quergerichteten Reihen weiter, was sich am Anschluss an des spätgotische Sakristeitürchen belegen liess.

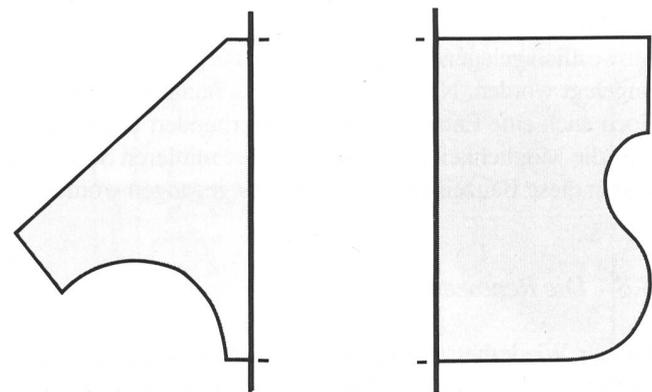
Abb. 15: Profile von Wasserschlaggurten am Äußern und Deckengesims im Innern des Turmes, 1475. M. 1:5.

Durch die heutige Nordmauer völlig geschützt wurde ein Stück eines am Turmäussern zu rekonstruierenden Wasser-schlag-Gurtgesimses in Tuff mit Schräge und scharf unter-schneidender Kehle.

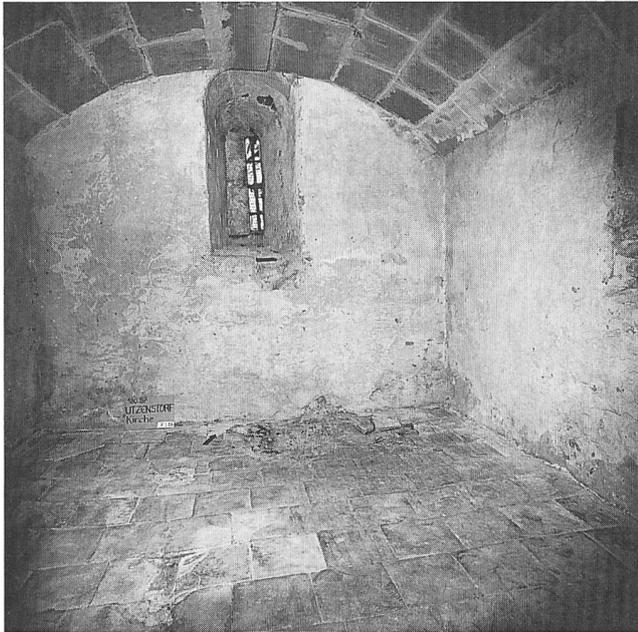
Abb. 16: Das Innere des Turmerdgeschosses nach Norden.

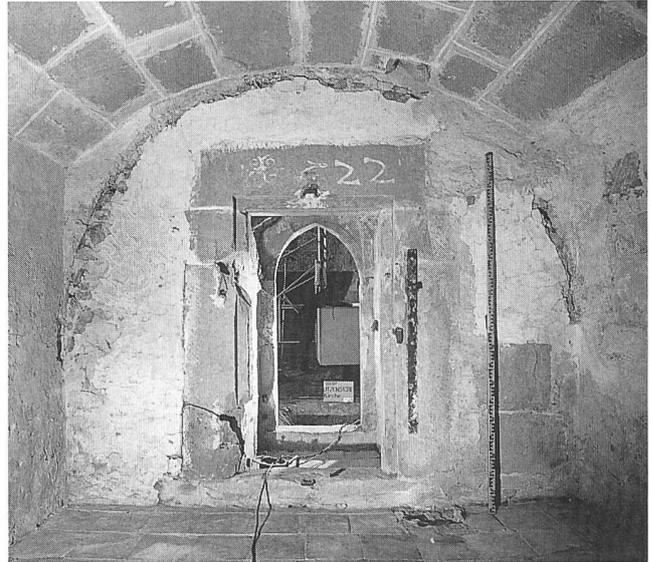
Abb. 18: Inneres des Turmerdgeschosses nach Süden mit Jahrzahl 1622.

Mit sandigem grauem Mörtel wurde in der Sakristei ein Gewölbe aus plattigen Sandsteinquadern eingezogen. Die zülig in Kalk hingepinselte Datierung 1622 am Portalsturz dürfte sich auf die Wölbung beziehen. Der unbekümmerte Anschluss an die gotischen Fenster lässt die Sorgfalt der Eingriffe der Bauzeit des frühen 16. Jahrhunderts vermissen. Trotzdem können wir nicht sicher ausschliessen, dass das Gewölbe bereits zu jenem früheren Zeitpunkt entstand.

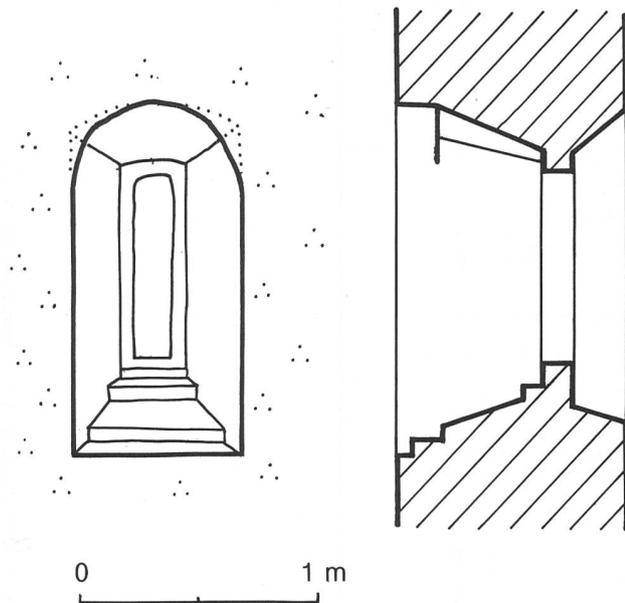
Abb. 17: Fensterausformung im Turm. Ansicht und Schnitt.

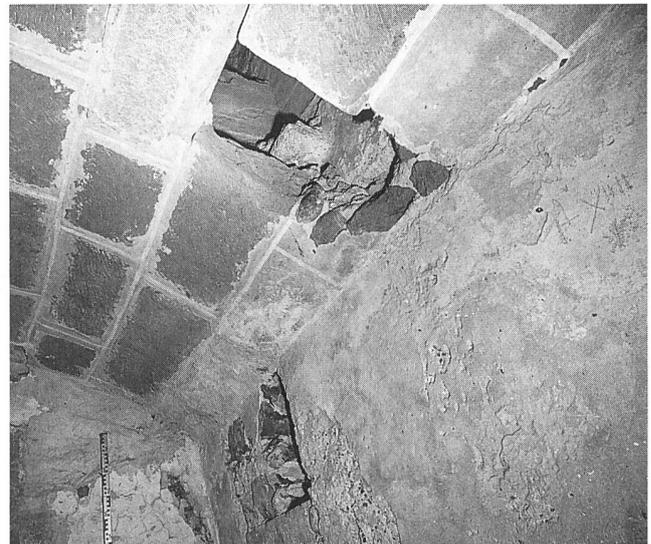
Abb. 19: Sondage im Sakristeigewölbe. Ein Fragment des originalen Deckengesimses ist sichtbar.

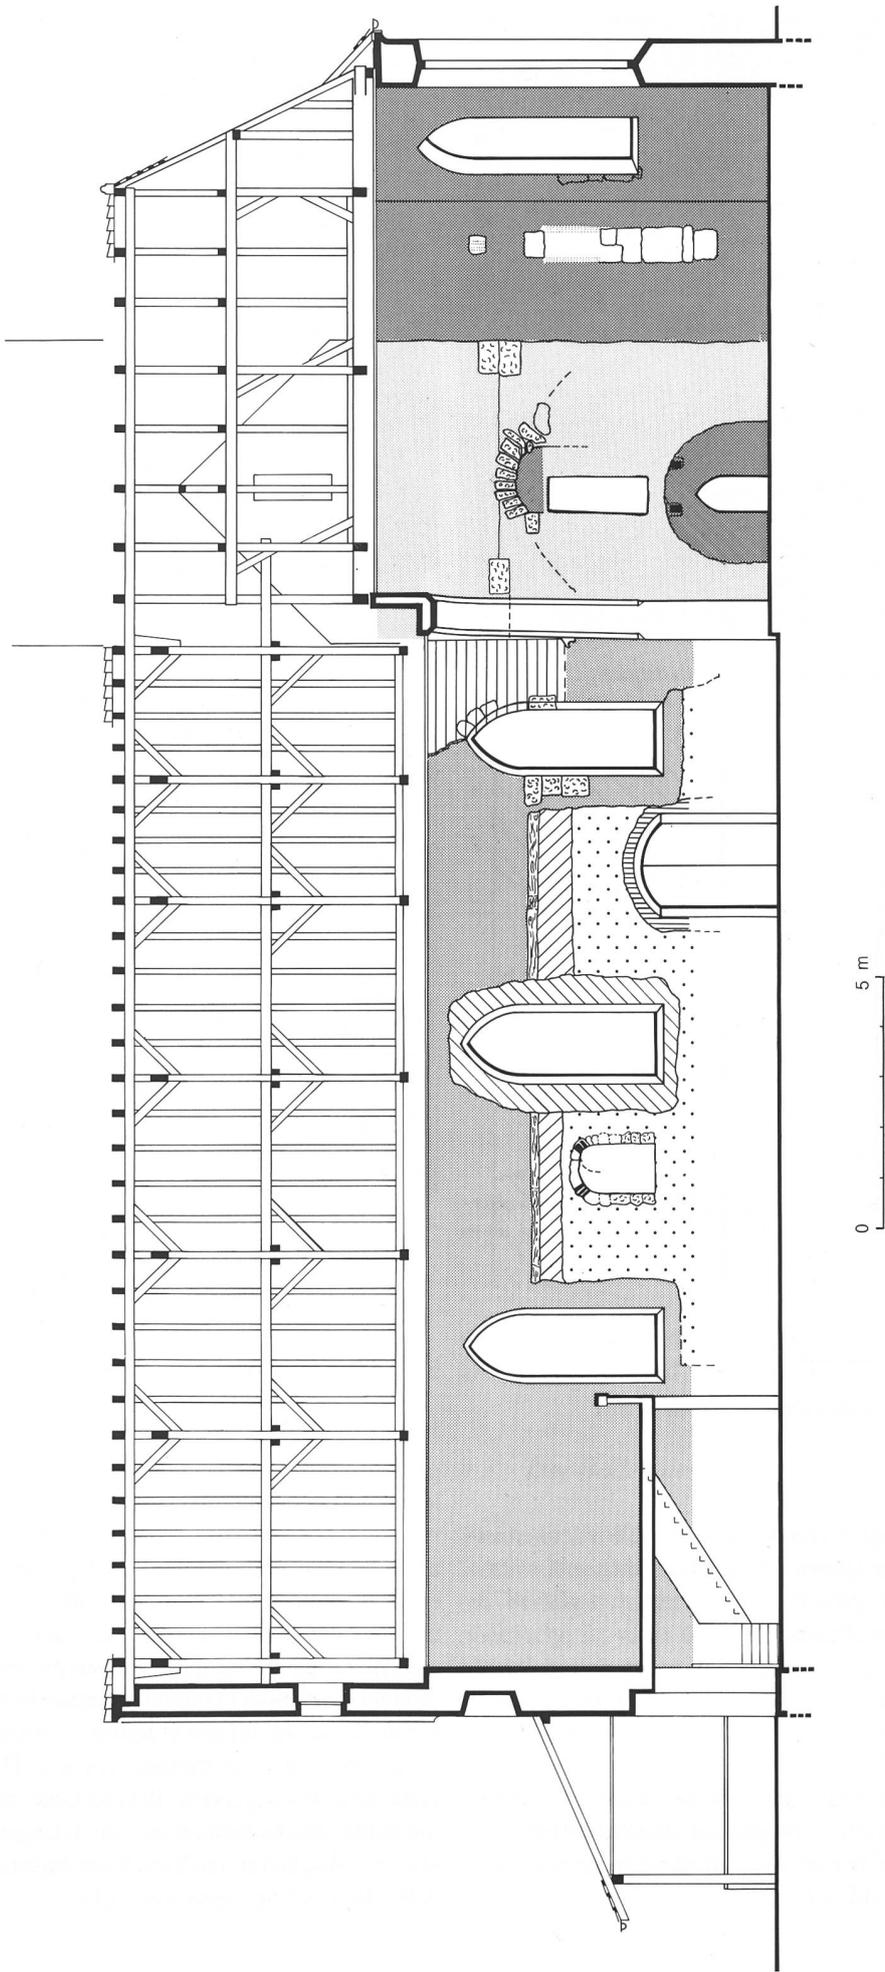
Abb. 20: Schnitt durch die Kirche nach Norden mit Eintragung der Bauphasen. M. 1:150. Signaturen vgl. S. 451.

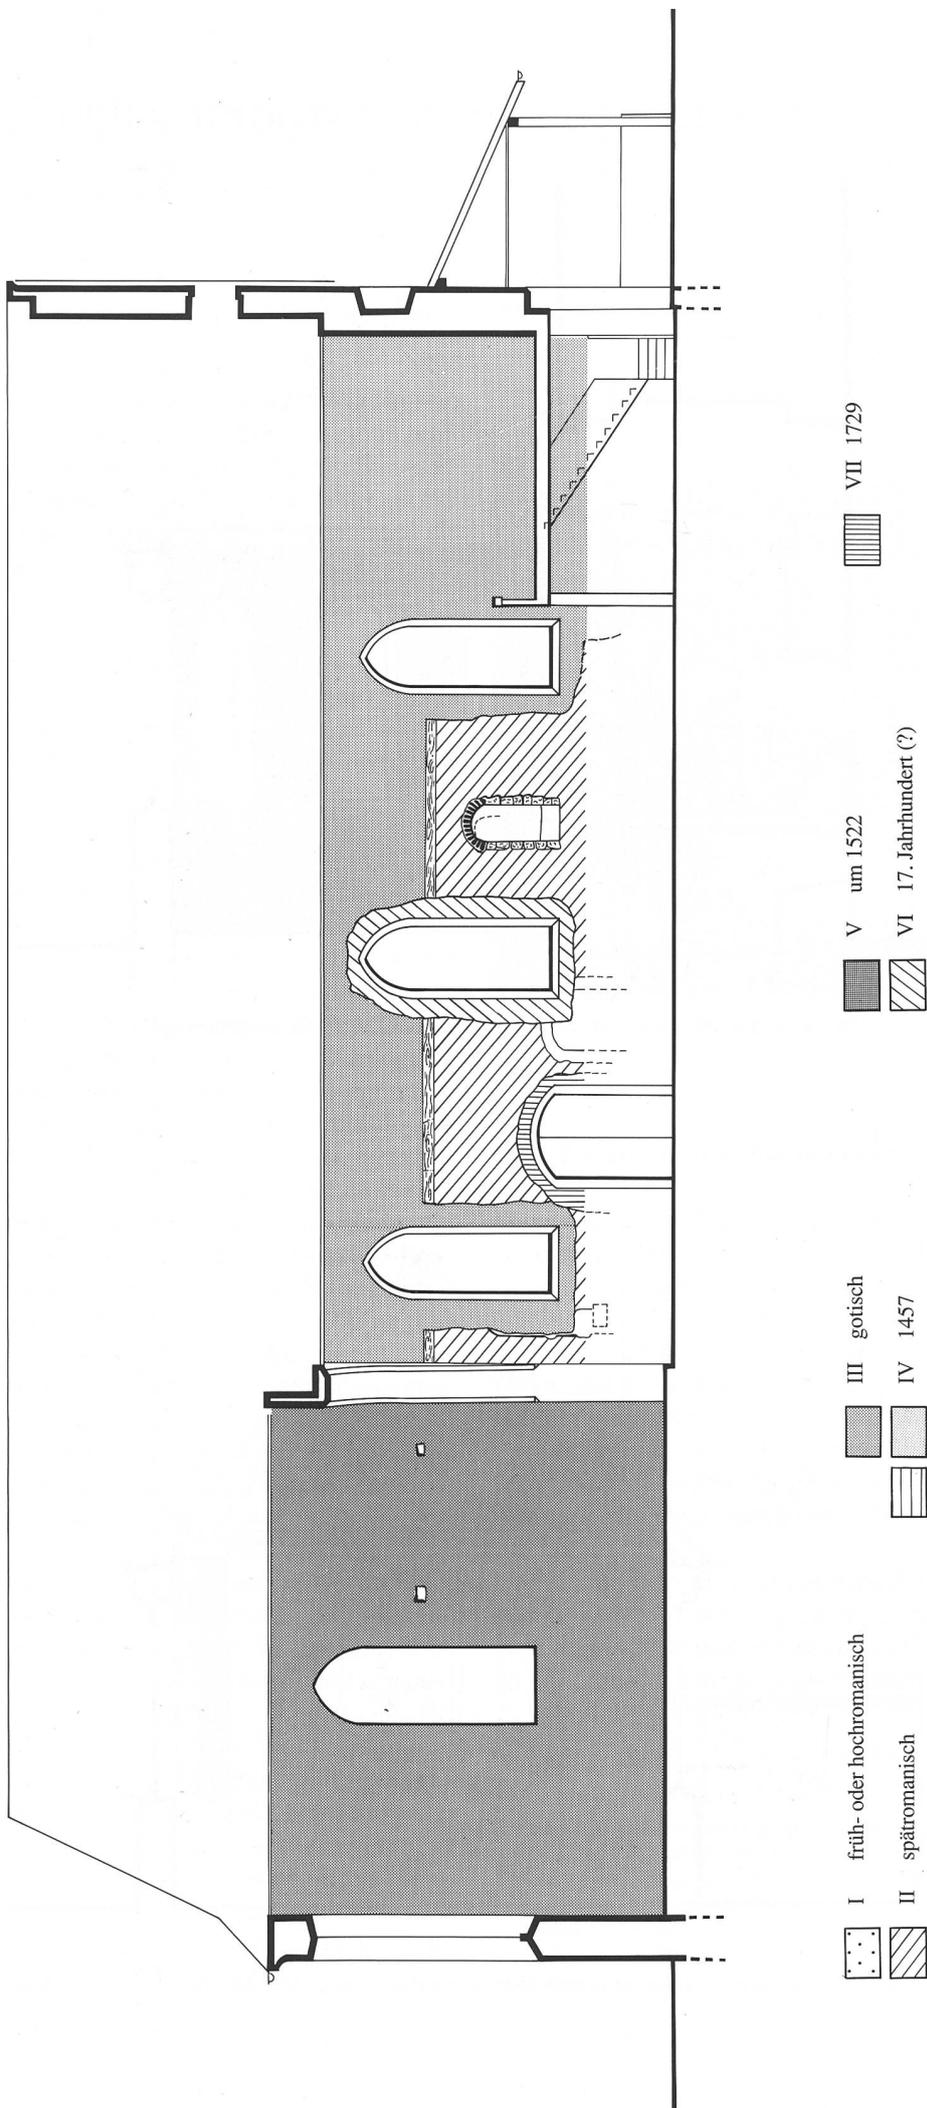
Abb. 21: Längsschnitt nach Süden mit Bauphasen. M. 1:150.

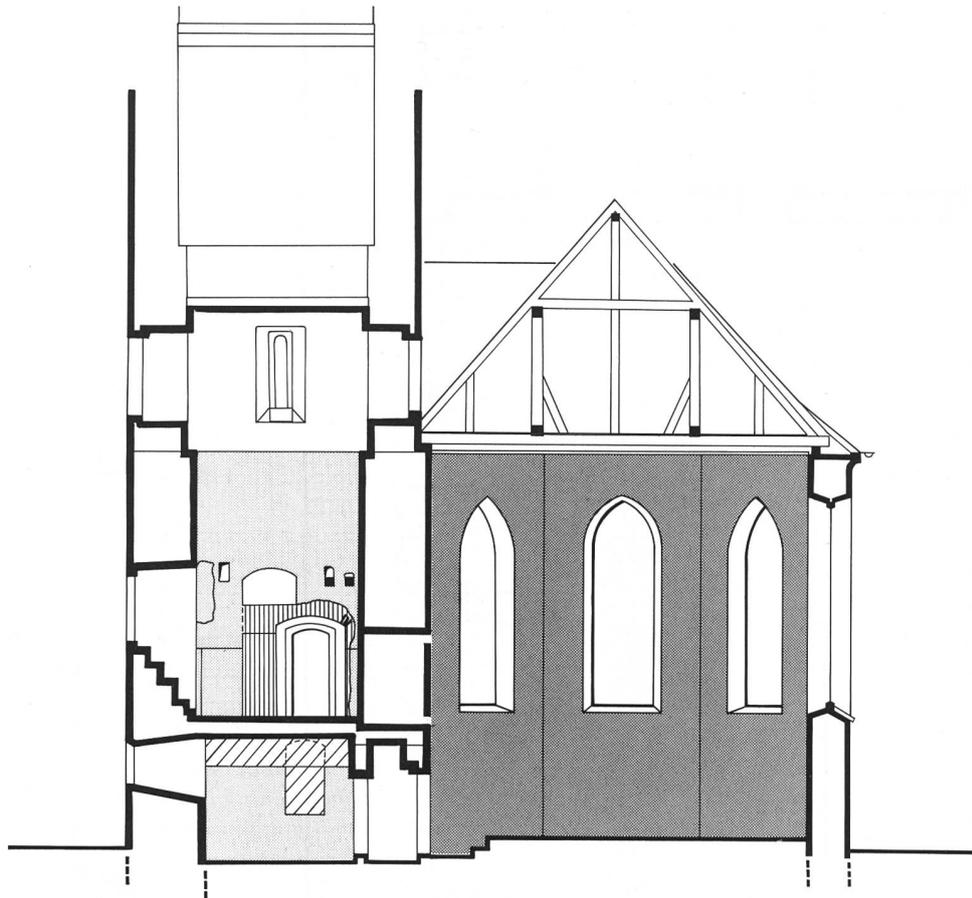
Abb. 22: Querschnitt nach Osten durch Chor und Turm. M. 1:150. Signaturen vgl. S. 257.

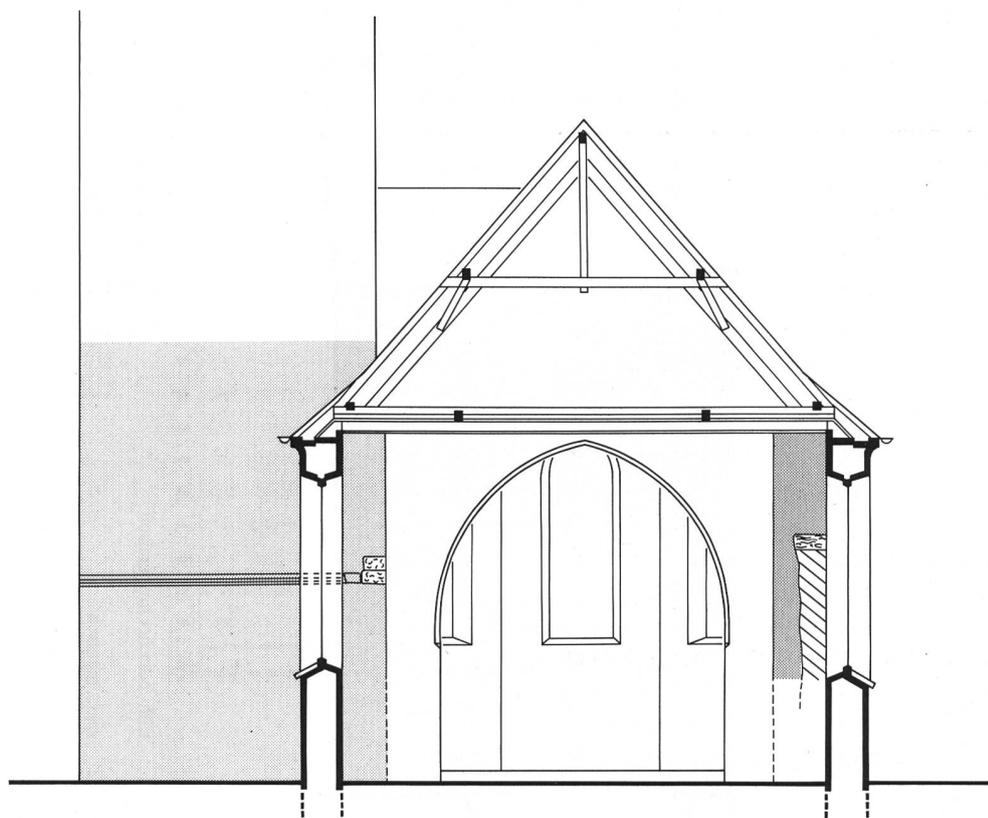
Abb. 23: Querschnitt nach Osten durch das Kirchenschiff. M. 150.
