**Zeitschrift:** Archäologie im Kanton Bern : Fundberichte und Aufsätze = Archéologie dans le canton de Berne : chronique archéologique et textes

**Artikel:** Rüegsau, Kapelle Rüegsbach : Bauforschungen am aufgehenden Mauerwerk 1988

**Autor:** Eggenberger, Peter / Kellenberger, Heinz

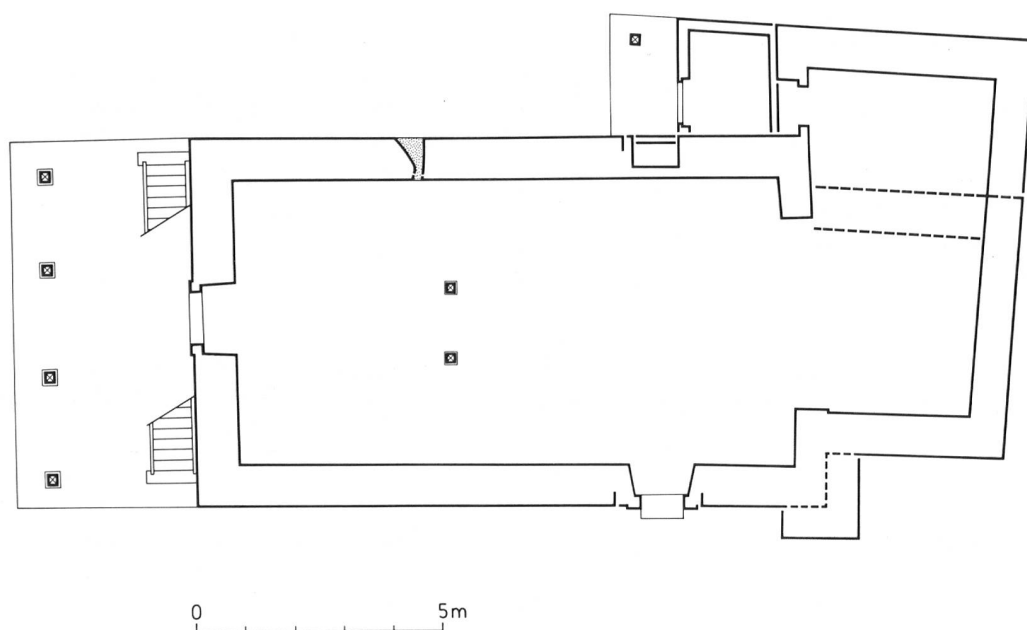
Abb. 3: Plan der Kapelle. M. 1:150.

Die Kapelle von Rüegsbach steht von Bauernhäusern umgeben über dem Tal des Rüegsbaches, der im nahen Rüegsauschachen in die Emme mündet (Abb. 2).<sup>1</sup> Das ehemals dem hl. Blasius geweihte Gotteshaus bewahrte den Grundriss aus katholischer Zeit und setzt sich aus einem längsrechteckigen Schiff und einem eingezogenen, rechteckigen Chor zusammen, an dessen Nordseite die ehemalige Sakristei angebaut ist (Abb. 1).

Der grosse Teil des heutigen Baukörpers der Kapelle geht auf den ältesten am aufgehenden Mauerwerk festgestellten Bestand zurück. An das längsrechteckige Schiff gleichen Planes wie heute schloss ein um etwas mehr als Mauerstärke eingezogenes, rechteckiges Altarhaus an (Abb. 3). Das Schiff belegte damit einen äusseren Grundriss von 7,30 x 12,80 m und mass im Innern ungefähr 5,60 x 11,20 m. Der lichte Plan des nach Süden abgewinkelten Altarhauses näherte sich mit den Seitenlängen von 3,80 x 3,60 m einem Quadrat. Die gesamte Länge des Gebäudes betrug um 17 m, diejenige des Raumes rund 15 m.

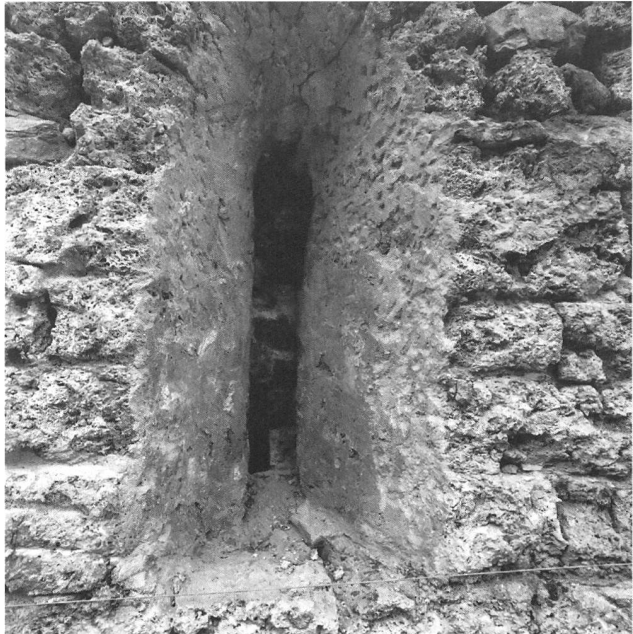
Abb. 5: Das romanische Fenster in der Nordmauer des Schiffes.

auf Sicht berechneten Verputz und nicht nur um die Haftschicht für eine Verputzschicht handeln, die das Mauerwerk vollständig überzogen hätte. An den Gewänden des einzigen zu diesem Mauerwerk gehörenden Fensters (2) ist wohl ein deckender Verputz vorhanden, auf dessen Kalkschlämme Spuren einer roten Rankenmalerei aufgetragen sind, doch zweifeln wir an seiner Zugehörigkeit zum originalen Bestand.
