**Artikel:** Bannwil, Pfarrkirche : Baugeschichtliche Untersuchungen 1993

# Bannwil, Pfarrkirche. Baugeschichtliche Untersuchungen 1993

Georges Descœudres, Heinz Kellenberger

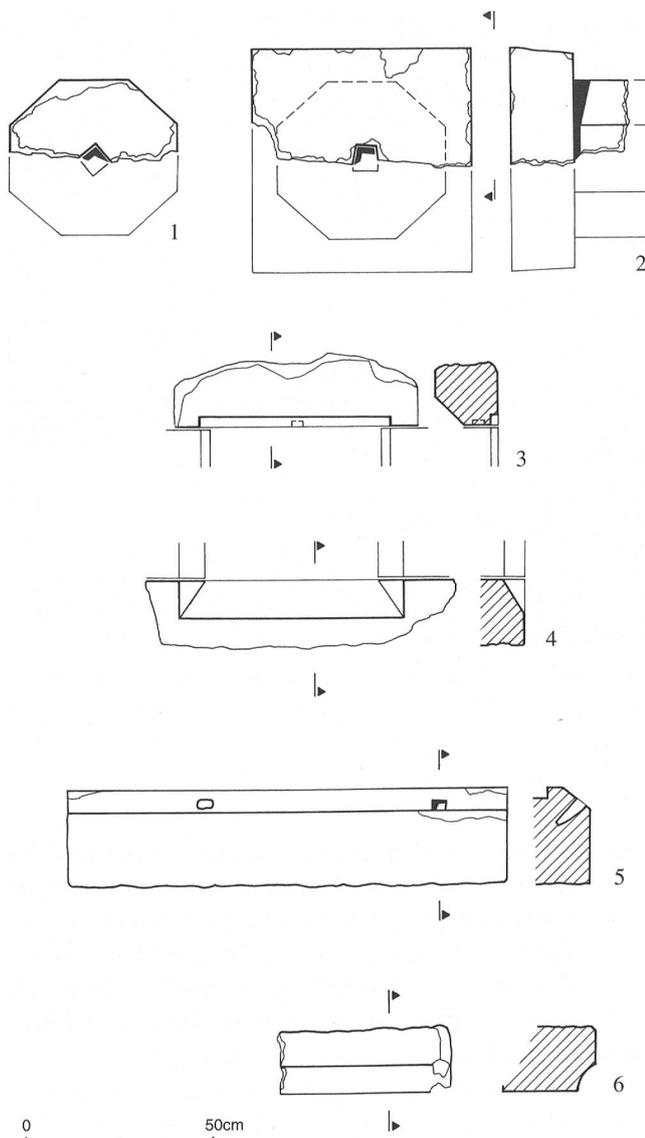
Abb. 10: Bei Anlage III beobachtete Spolien: 1 und 2 sind im Mauerwerk des Schiffes, die übrigen im Mauerwerk des Chores wieder verwendet worden.

Der grösste Teil der Nordfassade wies ein Mauerwerk auf, welches aus Lese- und Bruchsteinen sowie aus Tuffbrocken und Baukeramikfragmenten besteht. Die Nordwestecke ist mehrheitlich aus grossen Tuffquadern gefügt. Mit den Spolien 1 und 2 (vgl. Abb. 10) sind hier zwei Sandsteinwerkstücke von oktogonalen Stützen wiederverwendet worden. Die Ecken des Chorpolygons wurden zumeist aus wiederverwendeten Stücken – Quader aus Sandstein und Tuff – aufgeführt, deren Zuschnitt rechteckig ist und nicht dem stumpfen Winkel der Mauerecken angepasst wurde. Der feinkörnige, beige-graue Mauermörtel mit wenig Kieszuschlag bis 15 mm Durchmesser zeigte kleinere Kalkeinschlüsse. Hinzuweisen ist ferner auf zwei Reihen von Gerüstbalkenlöchern im vertikalen Abstand von 1,50 m.

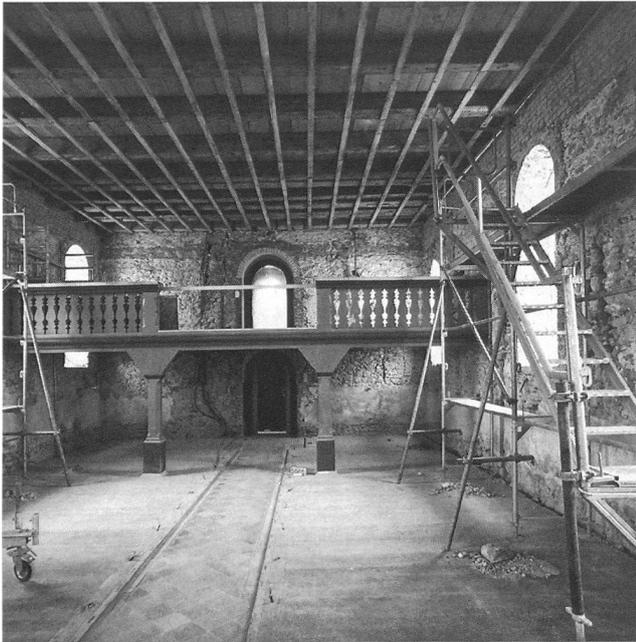
Abb. 12: Innenraum der Kirche während der Renovationsarbeiten 1993, gegen Westen.

Der bei den jüngsten Restaurierungsarbeiten abgeschlagene Innenverputz stammte von der Renovation der 1930er Jahre. Im Bereich der ehemaligen Wandtäfer sowie hinter den Chorstühlen hatte sich ein 0,90 bis 1,00 m hohes Band aus bis zu vier älteren Verputzschichten erhalten (Abb. 12 und 13), die im chronologischen Ablauf folgendermassen charakterisiert werden können:

Die Empore im Westen des Schiffes (Abb. 12) wurde erst nachträglich in der bestehenden Kirche eingerichtet. Die zugehörige Balkenkonstruktion war mit einem grobkörnigen, braunen Mörtel sekundär in die Wände eingelassen worden. Gleichzeitig hat man auf der Westseite einen Eingang zur Empore geschaffen, welcher im 20. Jahrhundert – wohl beim Bau des Vorzeichens 1928/29 – mit einem Zementmörtel vollständig erneuert wurde. Eine mit dem «Emporenmörtel» ausgeführte Reparatur war beim Westeingang des Schiffes zu beobachten, der späterhin ein weiteres Mal, nun mit einem Zementmörtel, geflickt wurde. Mit dem «Emporenmörtel» ist ferner im nordwestlichen Bereich des Schiffes der Wandverputz erneuert worden.

Der angetroffene Fussboden war in einem 0,85 m breiten Mittelstreifen im Schiff, in der 3 m tiefen Vorchorzone sowie in dem um eine Stufe erhöhten Chor aus diagonal versetzten Zementplatten gefertigt (vgl. Abb. 12 und 13). Unter den Bänken zu beiden Seiten des Mittelganges bestand ein Holzboden; die Latten zur Befestigung der Holzriemen waren in einen sekundär aufgetragenen Zementestrich eingelassen. Im Bereich der Vorchorzone

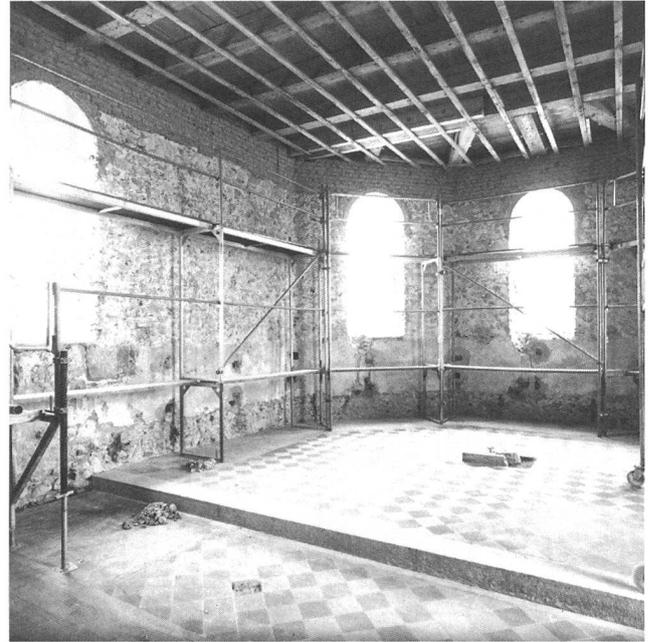
Abb. 13: Innenraum der Kirche während der Renovationsarbeiten 1993, gegen Nordosten.

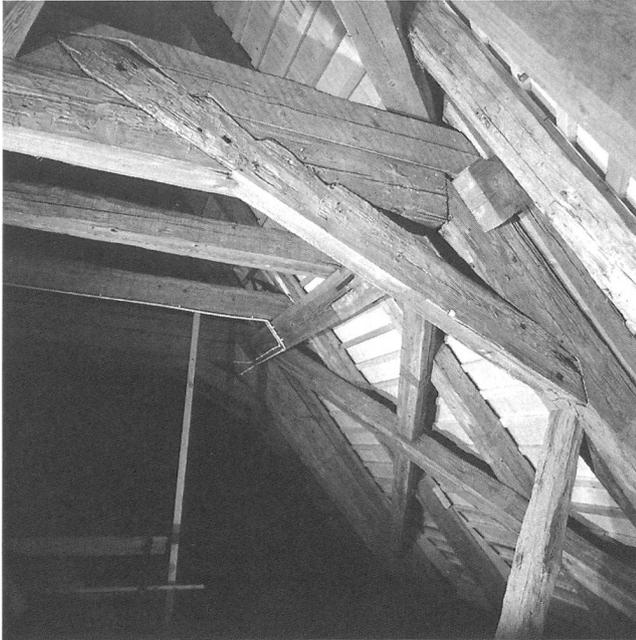
Abb. 15: Kopfhölz eines wiederverwendeten Gebindes aus dem 16. Jahrhundert.

- a) Die Balken des östlichen Binders über dem Chor dürften Ende des 16. Jahrhunderts geschlagen worden sein (ermittelte Fälldaten *nach* 1506, 1552, 1583 und 1585).

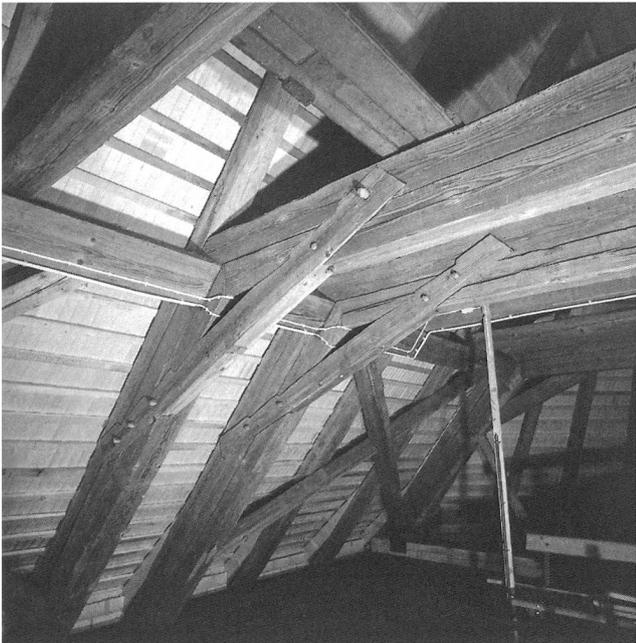
Abb. 16: Kopfhölzer der Dachstuhlkonstruktion des 17. Jahrhunderts.

b) Die Balken der übrigen Teile des Dachstuhls stammen aus dem letzten Drittel des 17. Jahrhunderts (ermittelte Fälldaten *nach* 1638, 1642, 1644, 1660 und 1666).
