**Zeitschrift:** Archäologie im Kanton Bern : Fundberichte und Aufsätze = Archéologie dans le canton de Berne : chronique archéologique et textes

**Artikel:** Untersuchungen an Wohnbauten im Städtchen Unterseen (Unter de Hüsere 18/Untere Gasse 19/Müligasse 1)

**Autor:** Glatz, Regula

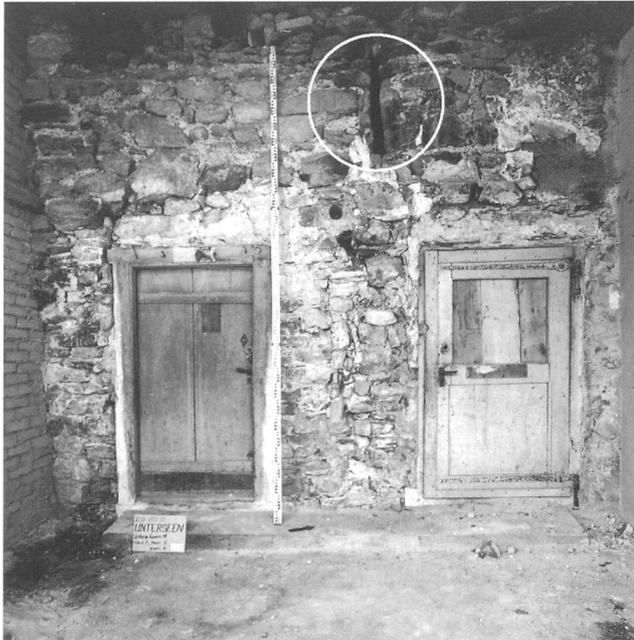
Abb. 3: Unterseen, Under de Hüsere 18. Stadtmauer (1) mit Scharfenfenster (2). Blick nach Westen.

Das Scharfenfenster (2) ist 70 cm hoch<sup>6</sup>, 1,15 m tief (Mauerstärke) und verjüngt sich im Grundriss nach aussen von 40 auf 8 cm. Gewände und Fensterbank bestehen aus Kiesel- und Bruchsteinen, welche für die Gewände teilweise senkrecht gestellt wurden. Für den Fenstersturz wurden Bruchsteinplatten verwendet.

*Rekonstruktion und Datierung:* Die Stadtmauer (1) bildete ursprünglich die Ostmauer aller angebauten Häuser. Dass bereits beim Bau der Stadtmauer mit angebauten Häusern gerechnet wurde, zeigt das Scharfenfenster (2). Sehr wahrscheinlich verlief die Stadtmauer im Bereich der heutigen Müliggasse weiter Richtung Süden (evtl. mit einfachem Durchlasstor im Bereich der Müliggasse). Sie wird historisch ins letzte Viertel des 13. Jahrhunderts datiert (Stadtgründungsurkunde 1279).<sup>7</sup>

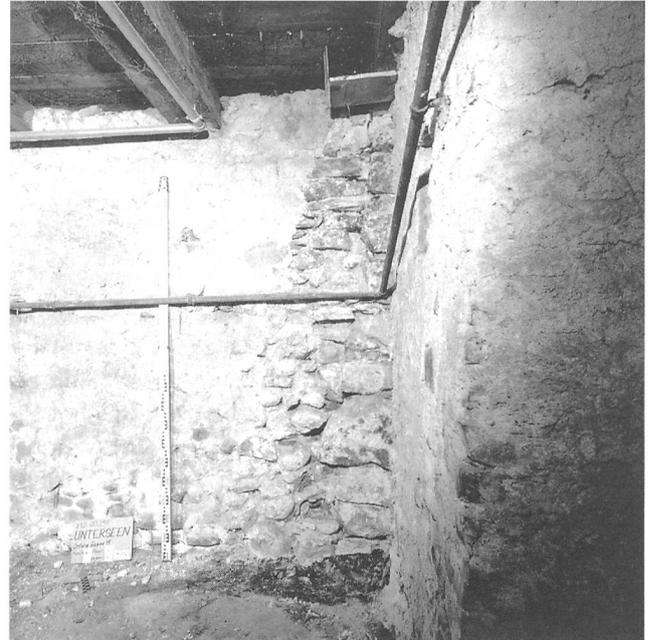
Abb. 4: Unterseen, Untere Gasse 19. Westliche Mauerecke (193) des nördlichen Nachbarhauses. Blick nach Norden mit Eckverband.

Die zweischalige Kiesel- und Bruchsteinmauer (193) gehört zum nördlichen Nachbarhaus Under de Hüsere 16. Sie ist im Erdgeschoss mit Kellerfunktion etwa bis auf Hüfthöhe erhalten. Die Mauer stösst im Osten an die Stadtmauer (1) und winkelt im Westen nach 14,2 m gegen Norden ab (Abb. 4 und 5). Der Eckverband wird mit grossen Bruchsteinen gebildet.

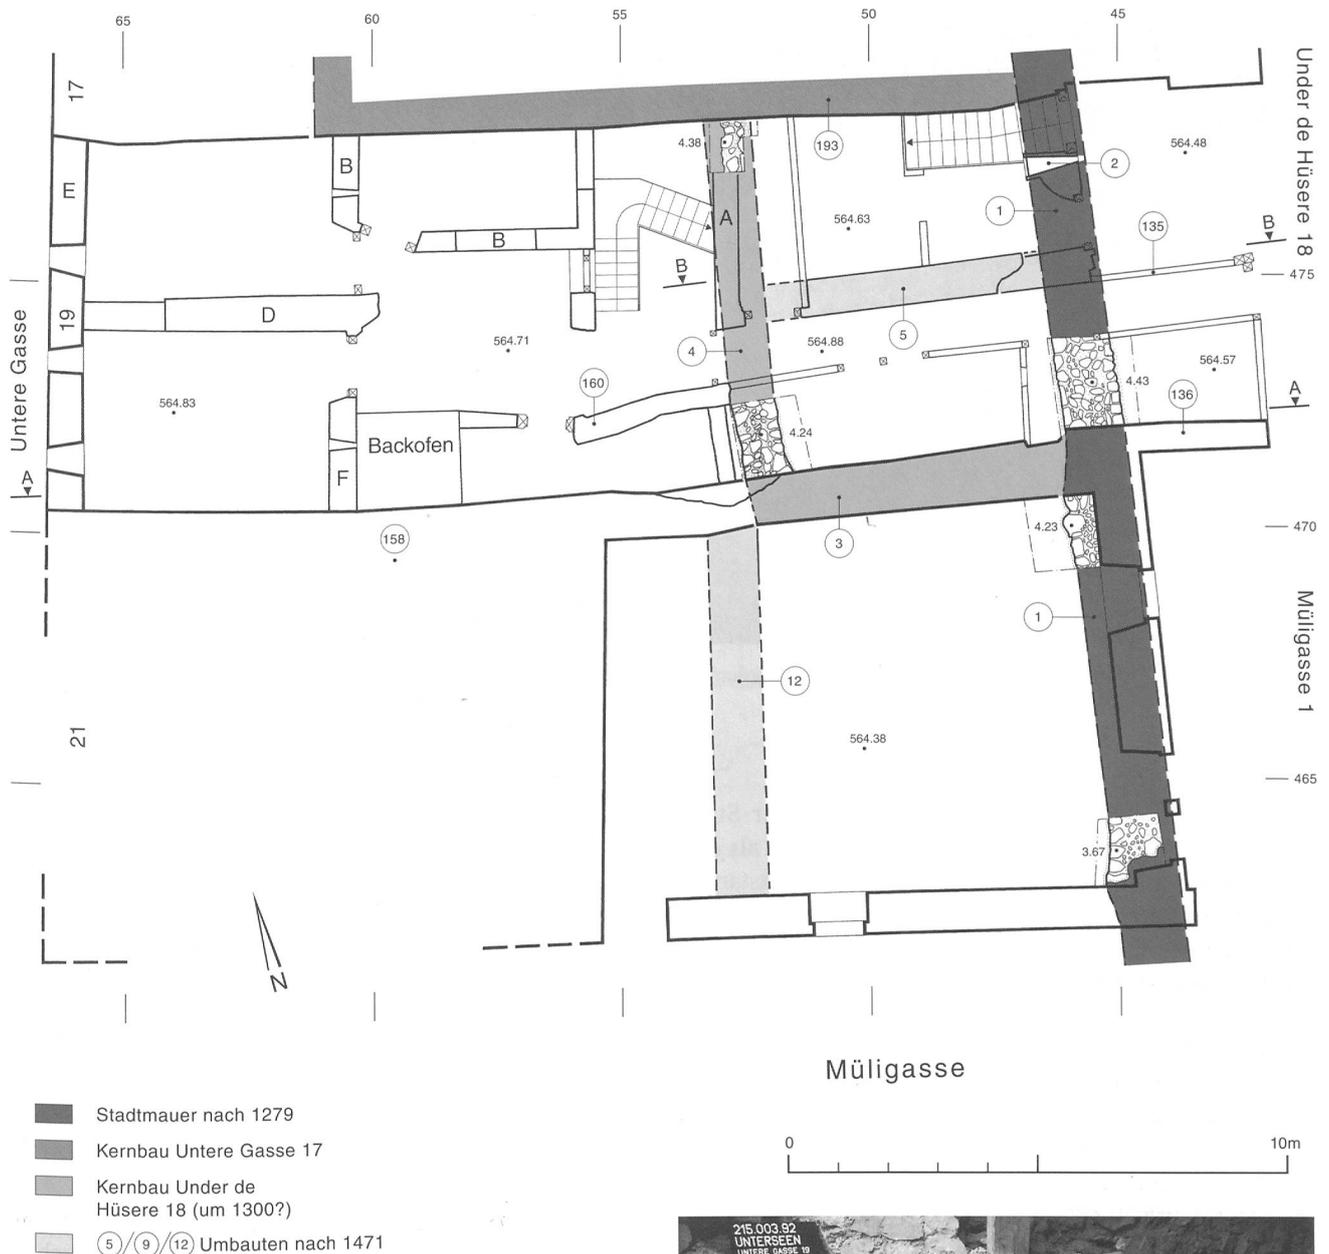
Abb. 5: Grundriss Keller und Lage der Schnitte. M. 1:150.

Die Westmauer (4) wurde vor allem im Boden erfasst. Anhand von zwei Sondierungen konnte bewiesen werden, dass das zweischalige, im Fundament 90 cm dicke Kiesel- und Bruchsteinmauerwerk (4) einerseits an die Mauer des nördlichen Nachbarhauses Untere Gasse 17 anstösst, andererseits mit der Südmauer (3) im Verband steht (Abb. 5 und 6).

Quer durch den Keller wird vermutlich nach dem verheerenden Brand die Trennmauer (5) gebaut (Abb. 5). Das zweischalige, 70 cm dicke Kiesel- und Bruchsteinmauerwerk stösst im Osten an die Stadtmauer (1) und im Westen an die Westmauer (4). Die Mauerkrone liegt auf 568.15 müM.

In der Südhälfte des Hauses werden die Stadtmauer, der Ständer-Bohlenbau (Kap. 6) sowie der Stubenanbau (Kap. 7) zugunsten eines Neubaus abgebrochen. Im rechten Winkel zur Stadtmauer entstehen östlich der Trennmauer (5) die Zungenmauer (135)<sup>31</sup> und östlich von Mauer (3) die Zungenmauer (136) (Abb. 5). Beide Mauern erstrecken

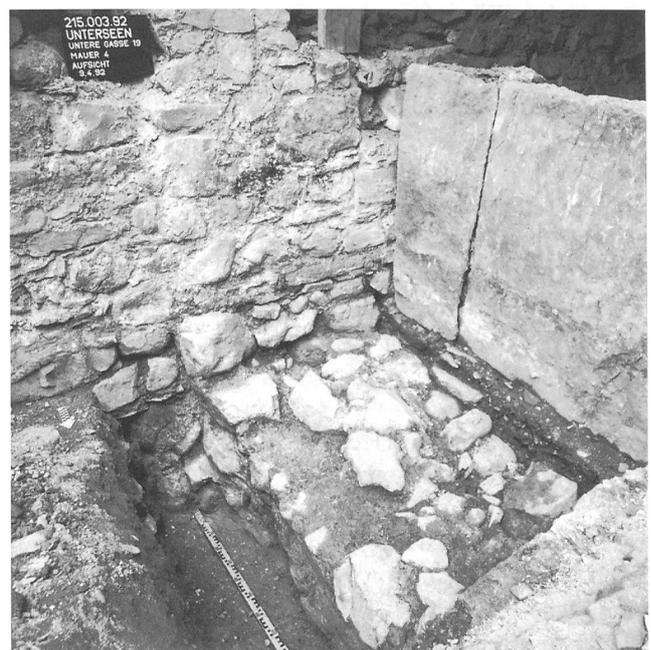
Abb. 6: Unterseen, Under de Hüserie 18. Kernbau, Westmuer (4) in Verband mit Südmuer (3).

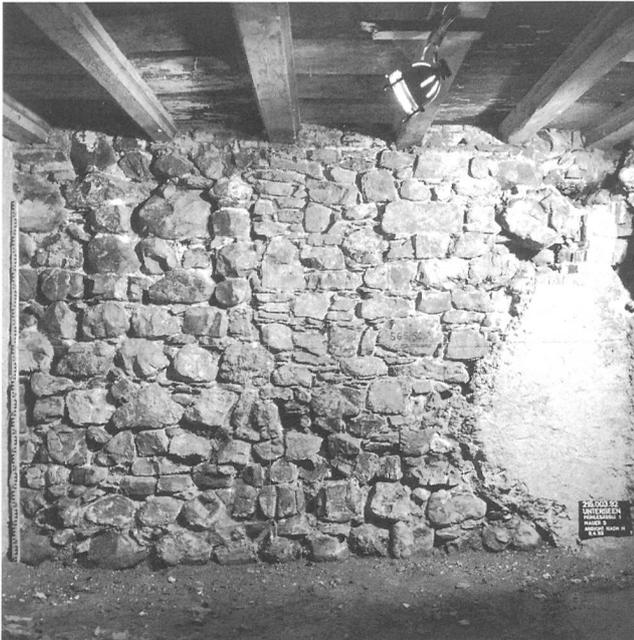
Abb. 7: Südmauer (3) im Keller Müliggasse 1. Blick nach Norden.

Die Südmauer (3) ist auf ihrer ganzen Länge etwa 2,7 m hoch erhalten<sup>8</sup> und stösst an die Stadtmauer (1). Das zweischalige Kiesel- und Bruchsteinmauerwerk ist relativ lagig aufgebaut, wobei bei grossformatigen Bruchsteinen mit zwei Lagen kleinformatiger Steine ausgeglichen werden musste (Abb. 7). Die bis zu 110 cm dicke, frei aufgemauerte Mauer (3) ist auf beiden Seiten brandgerötet.<sup>9</sup>

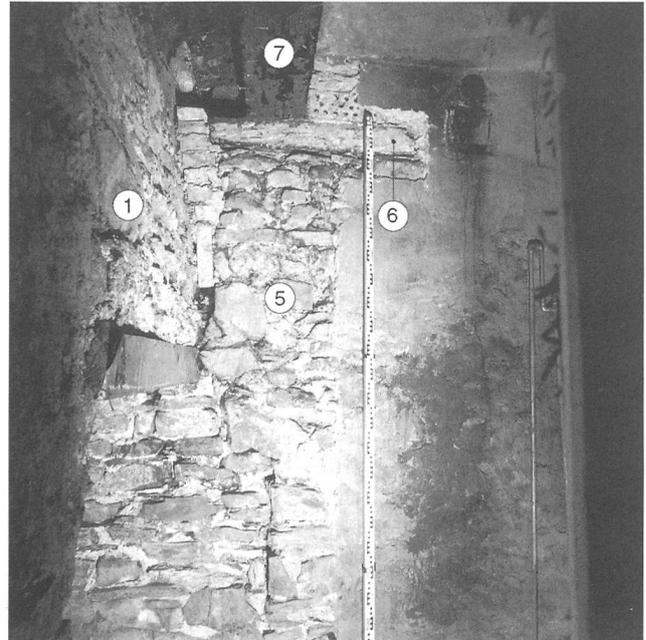
Abb. 8: Unterseen, Under de Hüsere 18. Erster Umbau des Kernbaus, Erdgeschoss mit Kellerfunktion, Mauer (5) mit Schwellbalken (6), Trägerbalken (7) und Deckenbretter (8).

Auf der Nordseite der Trennmauer (5) befindet sich auf 567.47 müM ein 18 cm breiter Mauerrücksprung, auf welchem ein Schwellbalken (6) auflag. Auf dem Schwellbalken<sup>12</sup> lagen die Trägerbalken (7) der Kellerdecke (8) (Abb. 8 und 10). Im Norden sind die Trägerbalken (7) in eine Mauererneuerung (195) eingelassen, welche auf der Mauer des nördlichen Nachbarhauses (193) sitzt. Von den ursprünglich fünf Trägerbalken (7) sind zwei in situ erhalten,<sup>13</sup> und von der Decke (8) haben sich stumpf aneinander

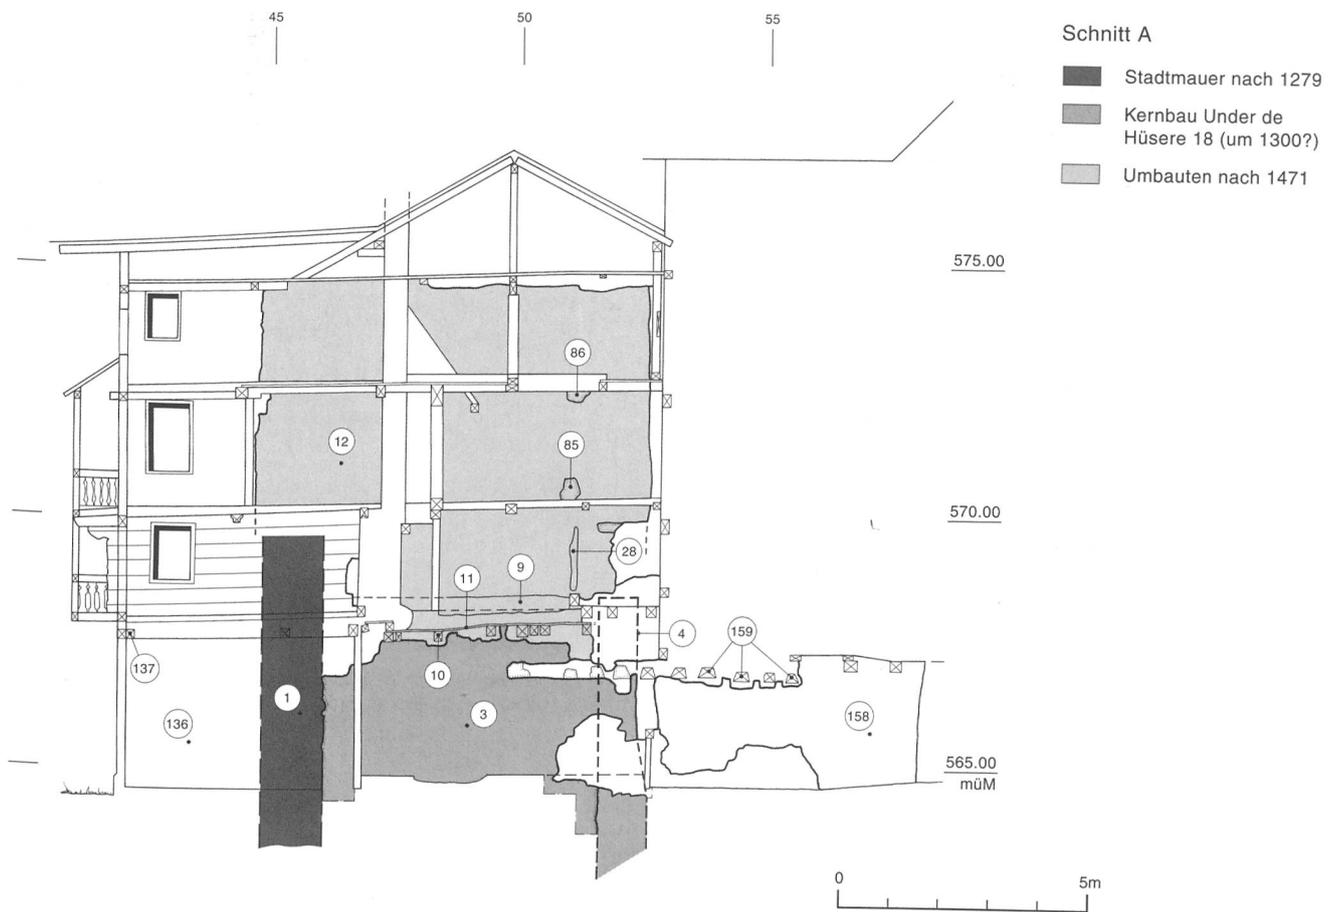
Abb. 9: Unterseen, Under de Hüsere 18/Untere Gasse 19. Schnitt auf Achse 472,20. Blick nach Süden (Schnitt A). M. 1:150.

Die Trägerbalken (10) der Decke auf der Südseite sind auf der einen Seite sekundär in die Trennmauer (5) eingebrochen und liegen auf der anderen Seite im Verband mit der Mauererneuerung (9) (Abb. 9). Die ca. 1 m hohe, nicht lagig und mit wiederverwendeten brandgeröteten Kiesel- gebaute Mauererneuerung (9) sitzt auf der unregelmässigen Abbruchkante der Mauer (3) und erstreckt sich bis auf 568.50 müM. Die horizontale Mauerkrone ist mit einem Ausgleichsmörtel abgedeckt und trug höchstwahrscheinlich

Auf die Mauerkrone der Mauererneuerung (9) wurde die Mauer (12) des Hauses Müliggasse 1 gebaut (Abb. 9). Es muss sich dabei um die Versteinerung eines hölzernen Vorgängers<sup>20</sup> handeln, denn die mit einem Ausgleichsmörtel horizontal abgegliche Mauerkrone (9) (Kap. 4.2.) rechnet mit einer Holzschwelle bzw. mit einer Holz-wand.

ersten Wohngeschoss sind dies der Stopfmörtel (28) des ehemaligen Südständers und im zweiten und dritten Geschoss Ausschrotungen (85) und (86) für die Schwellen (Abb. 9). Andererseits sind Teile der Zwischenwand und auch der Westfassade bis ins Dachgeschoss erhalten (Abb. 10): Die geständerten Geschosse werden jeweils mit einem Bundbalken abgeschlossen, und die Wandfüllungen bilden stehende Bohlen (Abb. 12). Die Decke zwischen dem ersten und zweiten Wohngeschoss lag auf den Balken (38), welche zwischen dem Bundbalken (34) des ersten und der Schwelle (37) des zweiten Wohngeschosses in der Westwand verankert waren.

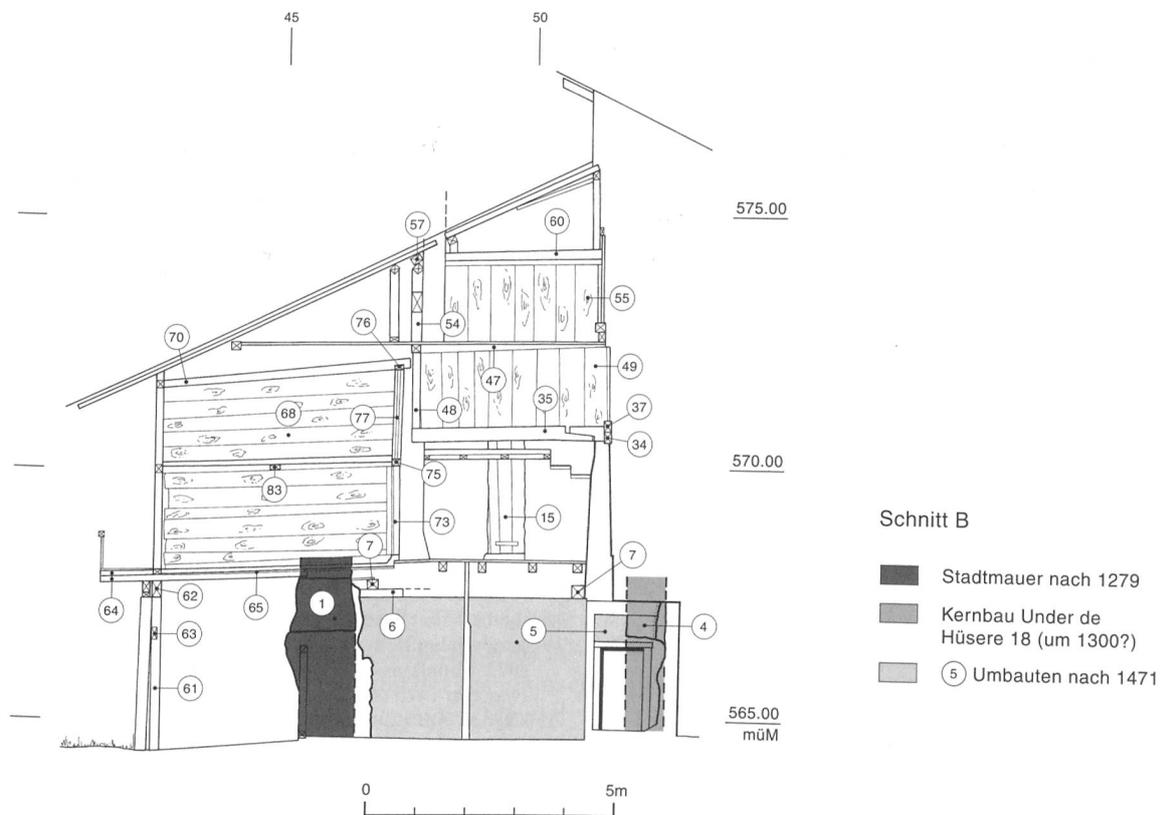
Abb. 10: Unterseen, Under de Hüsere 18. Schnitt auf Achse 475,20. Blick nach Süden (Schnitt B). M. 1:150.

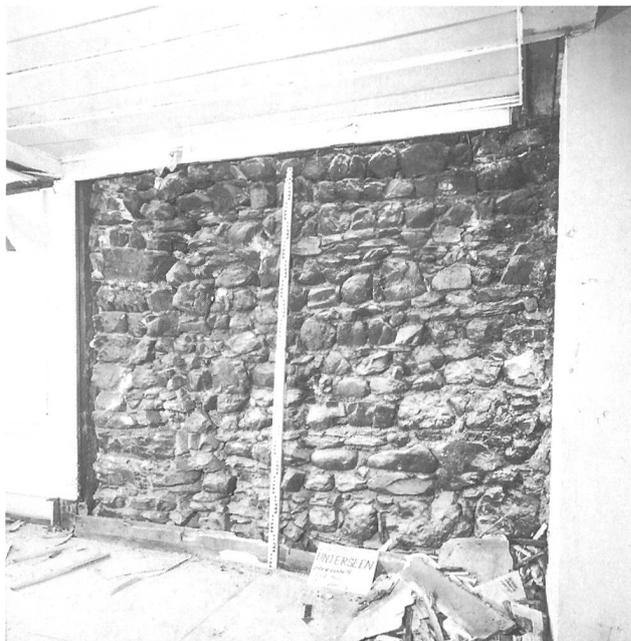
Abb. 11: Unterseen, Under de Hüsere 18. Erstes Wohngeschoss, Mauer (12) mit Eckverband. Blick nach Süden.

Das zweischalige Mauerwerk (12) besteht aus Kieseln, Bruchsteinen und – im Unterschied zu den bisher beschriebenen Mauern – auch aus Schiefersteinen (Abb. 11). Die Mauer (12) ist bis ins dritte Obergeschoss bzw. bis auf 574.65 müM erhalten; die ursprüngliche Mauerkrone fehlt. Die Ecken von Mauer (12) befinden sich im Osten im Bereich der ehemaligen Stadtmauer, auf Achse 44,75 (Abb. 9) und im Westen auf Achse 52,65. Der Umstand, dass die östliche Ecke im Bereich der Stadtmauer liegt, weist darauf hin, dass die Stadtmauer dort im ersten Wohn-geschoss bereits abgebrochen worden war. Die Mauer (12) ist in unserem Haus stark russgeschwärzt; d.h. wir müssen im Kernbau mit einer offenen Rauchküche rechnen.

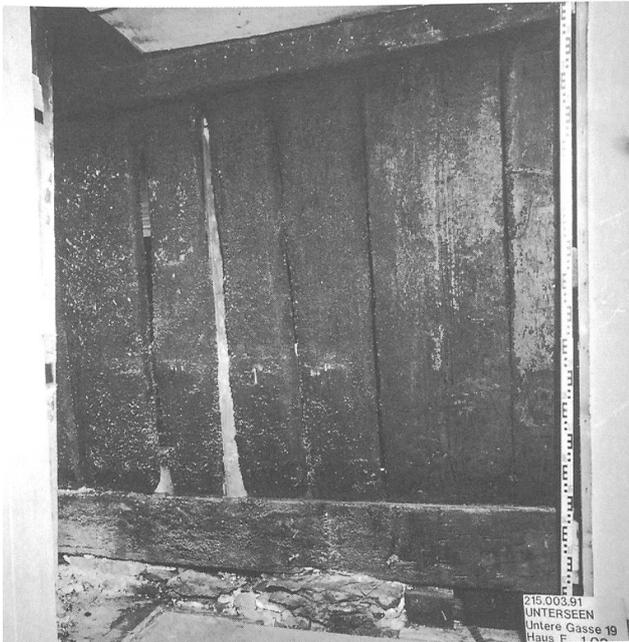
Abb. 12: Unterseen, Under de Hüsere 18. Zweiter Umbau des Kernbaus, zweites Wohngeschoss, Trennwand mit Schwelle (35), Bohlenwand (49) und Bundbalken (47). Blick nach Süden (vgl. Abb. 10).

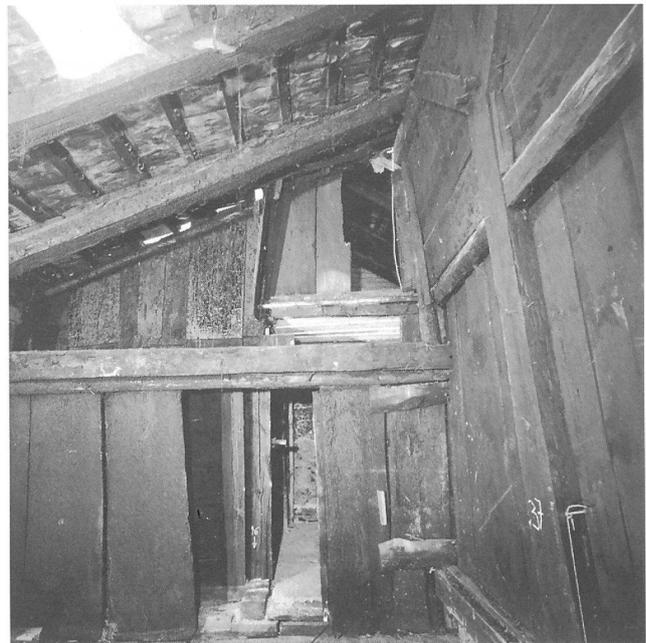
Abb. 13: Unterseen, Under de Hüsere 18. Zweiter Umbau des Kernbaus, Dachgeschoss, Bundbalken (59), Kehlbalken (60) und Bohlenwand (55). Blick nach Süden (vgl. Abb. 10).

Vom ehemaligen Pultdach – es handelt sich um ein Pfetten-Rafen-Dach mit stehendem Stuhl – haben sich der Kehlbalken (60) (Abb. 13) mit der Stuhlsäule (54) und der Mittelpfette (57) erhalten.

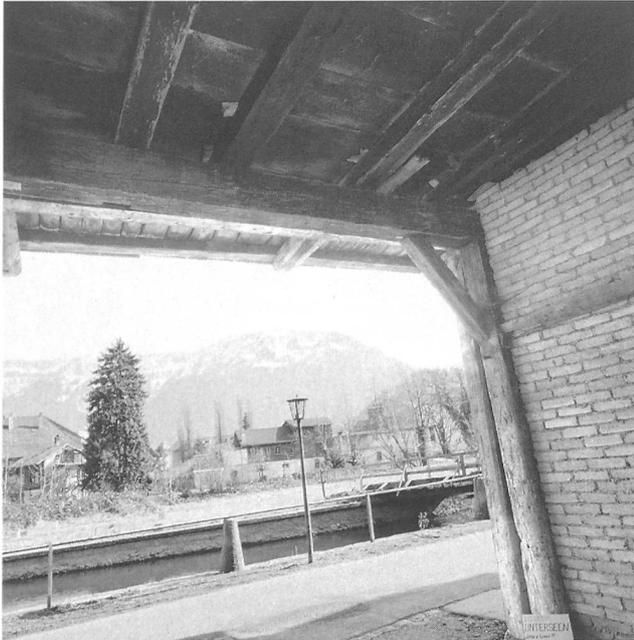
Abb. 14: Unterseen, Under de Hüsere 18. Erweiterung des Kernbaus nach Osten, Fassadenständer (61), Schwelle (62) und Decke des ersten Wohngeschosses (vgl. Abb. 10).

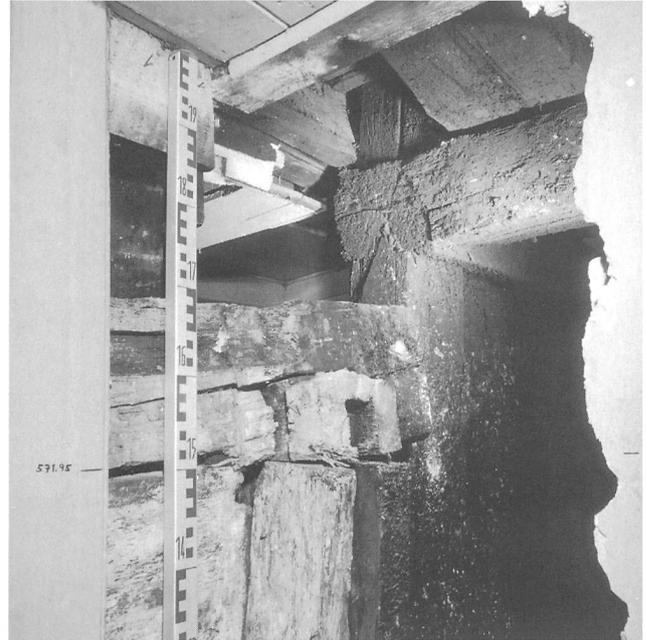
Abb. 15: Unterseen, Under de Hüsere 18. Erweiterung des Kernbaus nach Osten, Ständer- (77) und Bundbalken (70 und 76) mit Bohlenwand (68) im zweiten Wohngeschoss (vgl. Abb. 10).

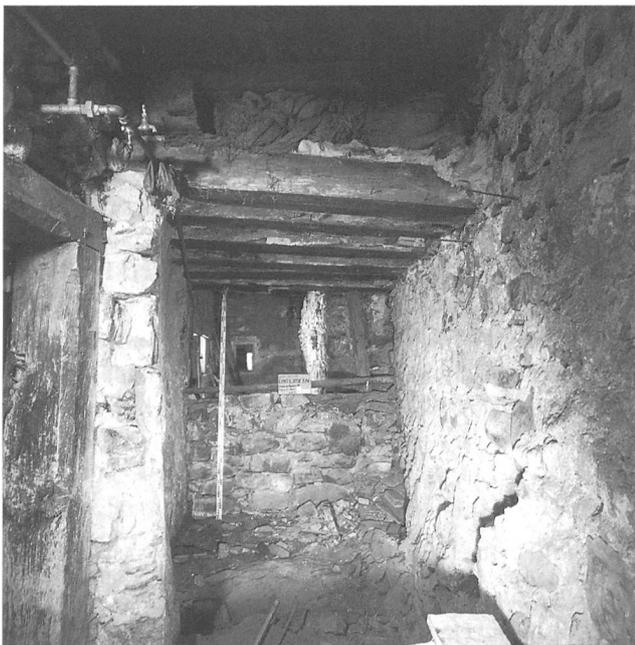
Abb. 17: Unterseen, Untere Gasse 19. Kellerraum mit Deckenbalken (159), Nordmauer (160) und Südmauer (158), Übersicht nach Osten.

Im Keller wird – zu einem Zeitpunkt, als die beiden Häuser Untere Gasse 19 und Under de Hüsere 18 bereits als gemeinsames Gebäude genutzt werden – ein Raum eingebaut. Die Deckenbalken (159) dieses Raumes schneiden sowohl die Südmauer (3) des Kernbaus als auch die Mauer (158) des Hauses Untere Gasse 19. Der 1 bis 2 m breite, als Stall interpretierte Raum wird im Norden von der Mauer (160) begrenzt (Abb. 17).

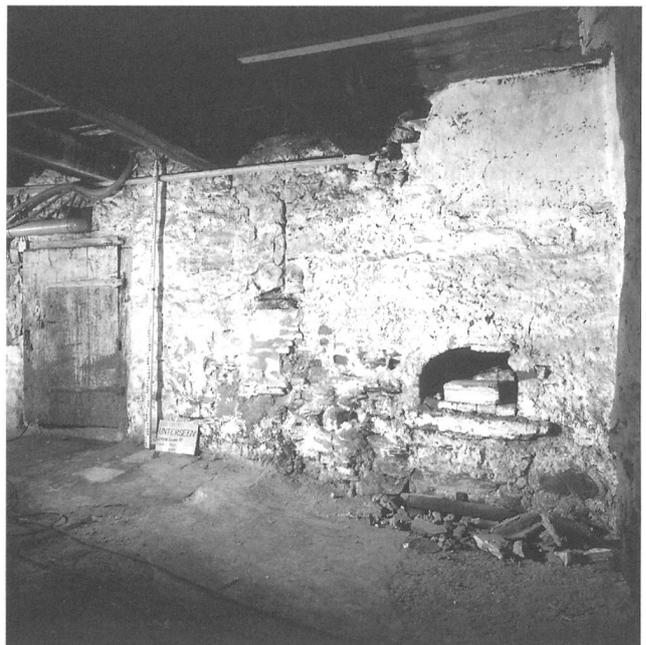
Abb. 18: Keller Haus Untere Gasse 19, Backofen.

Das bestehende Haus Untere Gasse 19 stösst an alle Bauteile des Hauses Under de Hüsere 18 und überbaut den oben beschriebenen älteren Stall. Die Kellermauern (A bis F) wurden im Grundriss gezeichnet.<sup>35</sup> Der nur fotografisch erfasste Backofen (Abb. 18) ist stratigrafisch nicht eingebunden.

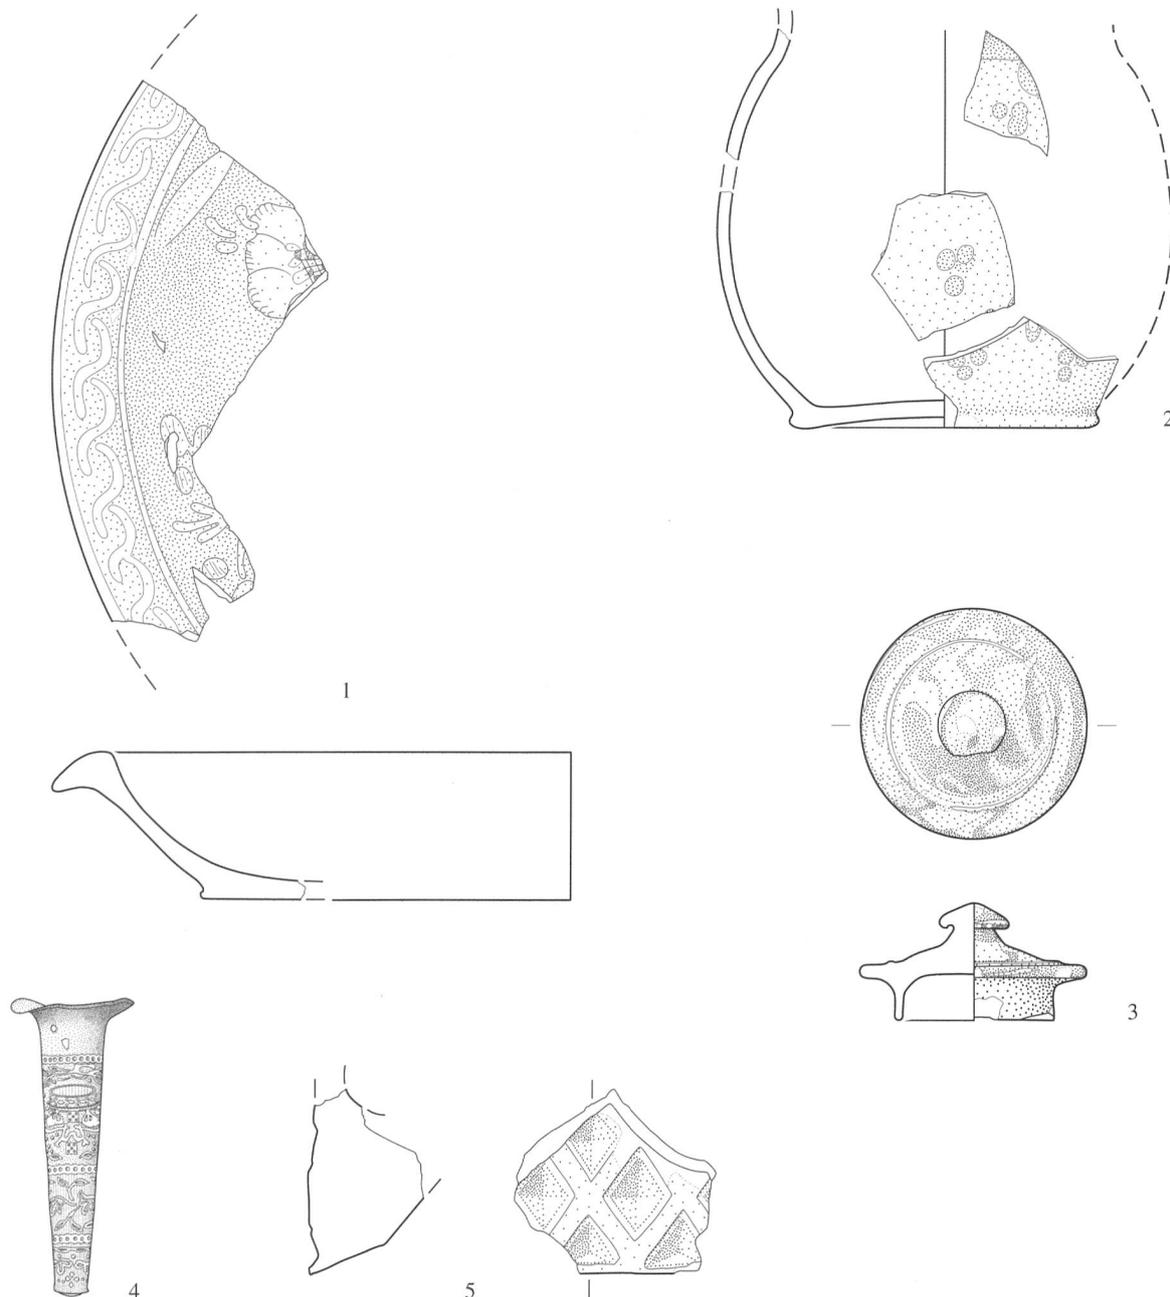
Abb. 19: Unterseen, Untere Gasse 19/Under de Hüsere 18/Müligasse 1. Keramik, Metall, Ofenkeramik. M. 1:2.
