**Zeitschrift:** Argovia : Jahresschrift der Historischen Gesellschaft des Kantons Aargau  
**Herausgeber:** Historische Gesellschaft des Kantons Aargau  
**Band:** 108 (1996)

**Artikel:** Römische Villen von Zurzach, Döttingen und Koblenz ; Römische Strasse durch das Sennenloch bei Döttingen ; Unveröffentlichte Arbeiten von Karl Stehlin und Josef Villiger  
**Autor:** Roth-Rubi, Katrin / Hidber, Alfred  
**Kapitel:** Römische Villa in den Brügglwiesen bei Zurzach : Bericht über die Ausgrabungen 1914/15 von Karl Stehlin  
**DOI:** <https://doi.org/10.5169/seals-13499>

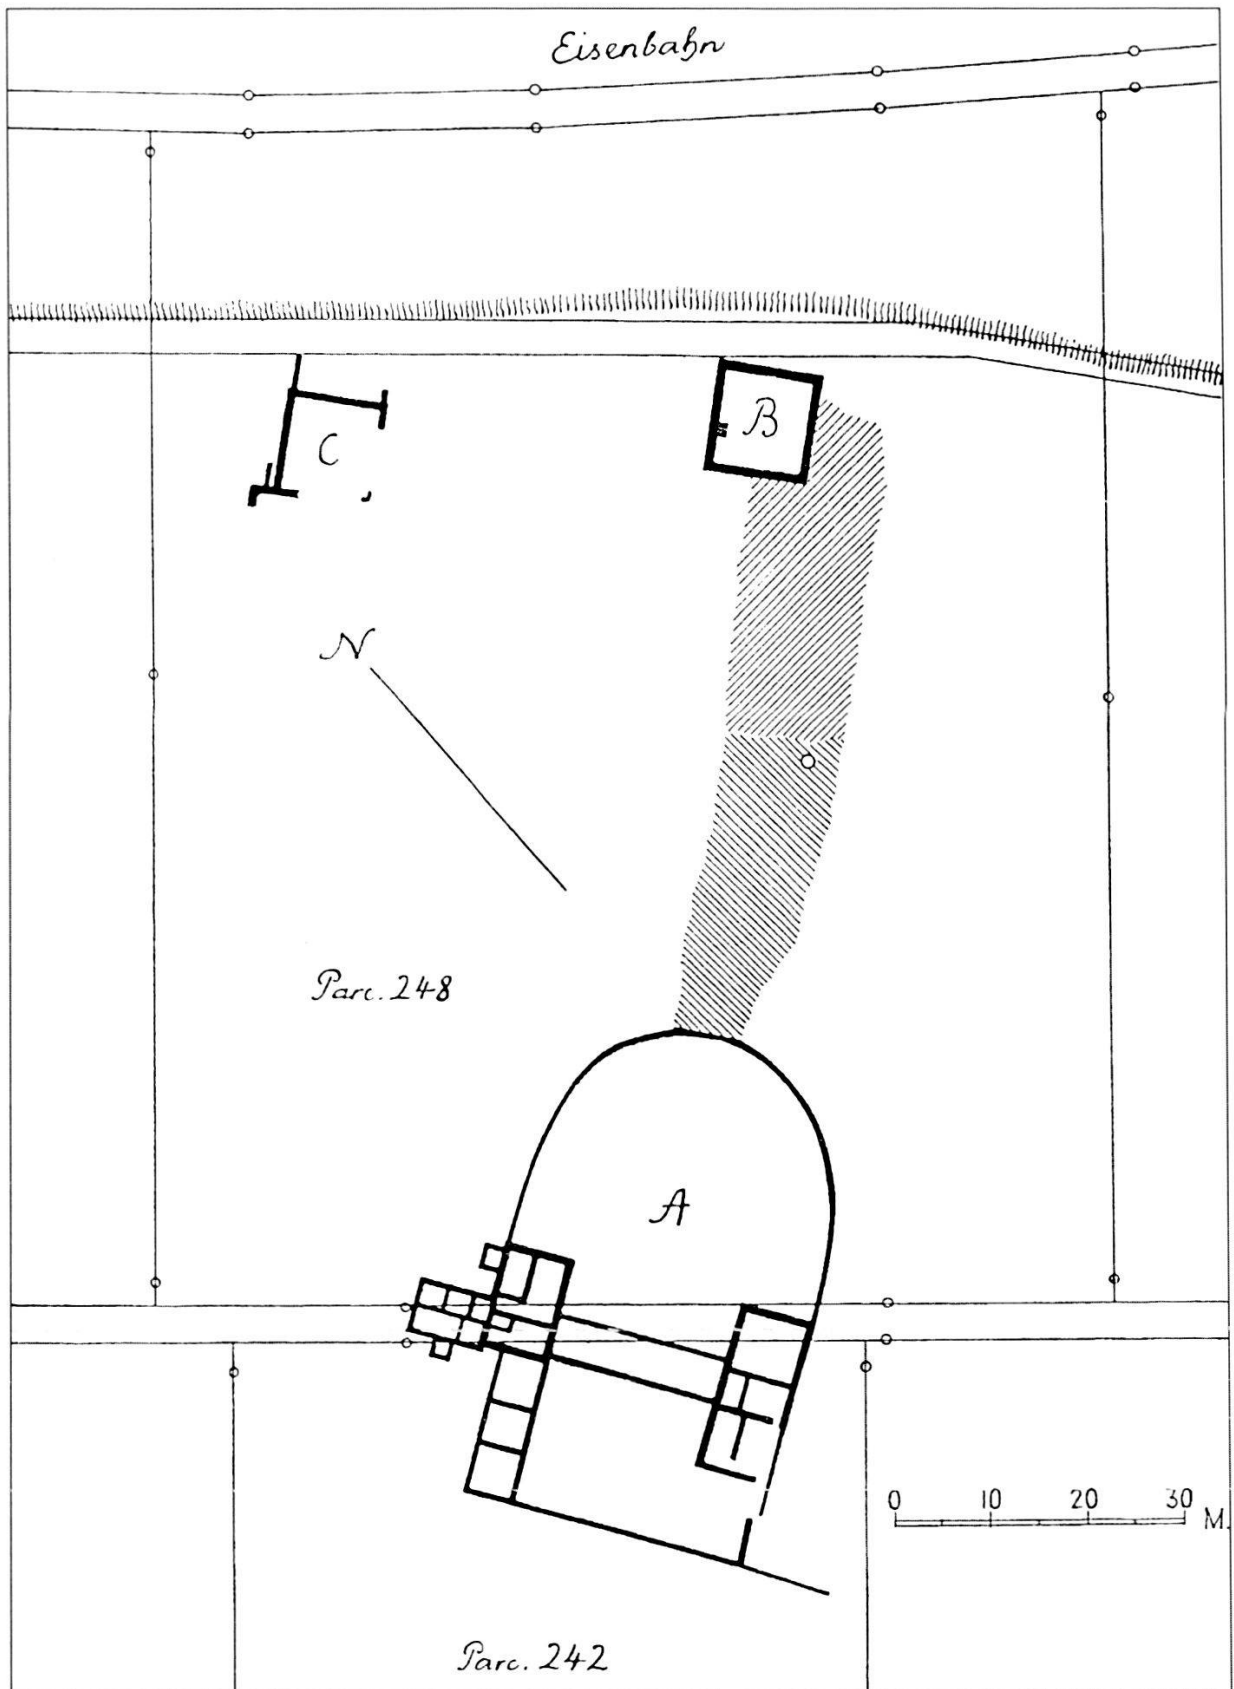
Abb. 7 Zurzach-Brüggliwiesen. Übersichtsplan des römischen Gutshofes. A Herrenhaus; B und C Nebengebäude.

Was an dem Grundriss in erster Linie ins Auge fällt, ist der hufeisenförmige *Vorhof*, der sich an der Nordostseite erstreckt. Er ist von einer Einfriedungsmauer umgeben, welche bloss bis auf die Oberfläche der Kiesschicht fundamentierte und im aufgehenden Mauerwerk ungefähr 65 cm stark ist. Durch diesen Vorhof muss der Haupteingang zu dem Gebäude geführt haben; die alte Strasse, welche etwa 100 m nördlich vorbeizieht und bis vor etwa 20 Jahren noch als Feldweg bestand, haben wir als die römische Heerstrasse anzusehen. Von ihr aus zieht sich, an dem kleinen Gebäude B vorbei nach dem Vorhofe eine breite gepflasterte Fläche. Da, wo die Pflasterung den Vorhof erreicht, bemerkt man in der Umfassungsmauer desselben an der Aussenseite des Fundaments eine schnurgerade Flucht von etwa 7 m Länge; es ist ohne Zweifel die Stelle, wo die Schwelle des Eingangstores lag. Sie ist nicht genau in der Achse des Hofes, sondern etwas nach Westen verschoben. Ein Bodenbelag konnte innerhalb des Vorhofs nicht konstatiert werden; nach den Höhenlagen der Einfeuerung bei Raum 3 und der Türschwelle von Raum 18 einerseits, der Fundamentoberfläche des Eingangstores andererseits, scheint der Hofraum in der Richtung seiner Längsachse ein Gefälle von ungefähr 1 m gehabt zu haben.

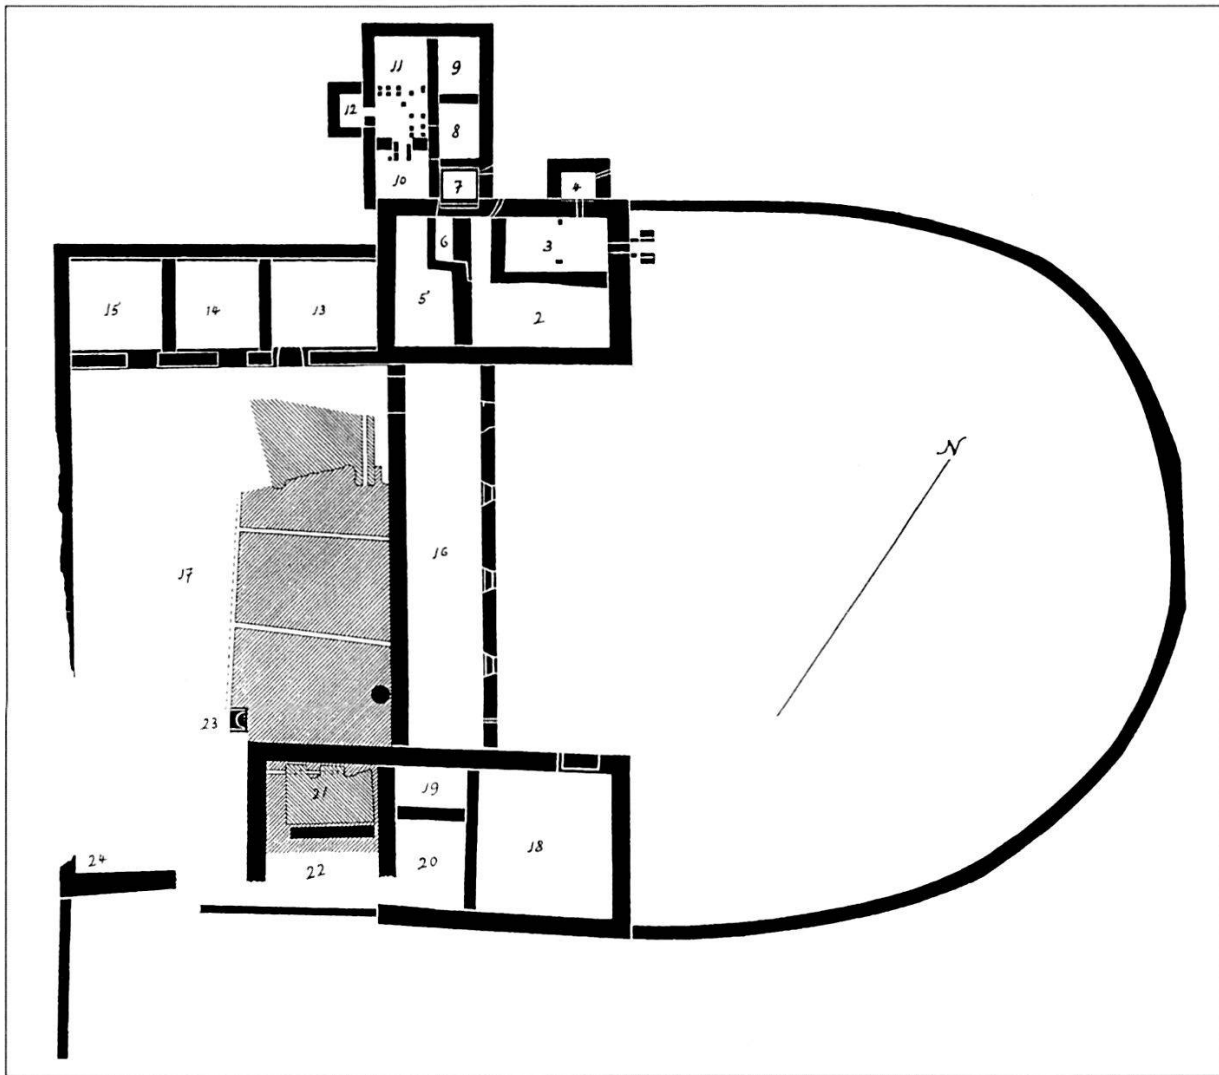
Abb. 8 Zurzach-Brüggliwiesen. Grundriss des Herrenhauses A. M. 1:500.

In *Raum 3* ist ein Hypokaust eingebaut, das nicht wie üblich aus Backstein, sondern aus rotem Sandstein konstruiert ist. Die Platten des unteren Bodens sind zum Teil noch an Ort und Stelle, obwohl etwas uneben; es stehen noch zwei Pfeilerchen, und dazwischen liegen einzelne lose Platten des obern Bodens. Der untere Boden liegt auf –257, der obere dürfte daher etwa eine Stufe höher als Raum 2, vielleicht in der gleichen Höhe wie Raum 5, d. h. –166, gelegen haben. An der Mauer gegen Raum 6, die allerdings nicht über den obern Hypokaustboden hinaufreicht, haftet ein doppelter Verputz, zuerst ein weisser, dann einer von Ziegelmörtel. Im Schutte über dem Hypokaust und in der nächsten Umgebung des Raumes fanden sich zahlreiche Reste von Tubuli. Die Einfeuerung geschah vom Hofe her, aus dem Freien, ohne ein ummauertes Praefurnium. Der Feuerkanal ist 2.10 m lang und mit Sandsteinplatten ausgefüttert. Den Eingang aus Raum 2 in das Hypokaustzimmer haben wir uns wohl am Nordende der Langwand unmittelbar neben der Aussenmauer zu denken; der übrige Teil der Langwand ist durch die Flachnische in Anspruch genommen und die Schmalwand gegen Raum 6 kommt aus einem andern Grunde, den wir später zu besprechen haben, nicht in Betracht.

An Raum 3 schliesst sich das *Badebassin 4* an. Es hat eine lichte Weite von 132 auf 156 cm. Seine Wände sind mit einer fünf cm dicken Schicht von Ziegelmörtel belegt, in den Ecken sind die Reste von Wulsten aus Ziegelmörtel sichtbar, wie sie zum Abdichten von Wasserbehältern vielfach angewendet wurden. Der Boden ist aus einem Gemenge von Lehm und faustgrossen Kieselsteinen hergestellt und mit einer Schicht Ziegelmörtel überzogen; seine Oberfläche ist zwar wegen völliger Zermürbung des Mörtels nicht mehr genau feststellbar, doch lässt sich erkennen, dass er Gefälle gegen die Nordecke hin hatte. Dort geht ein Auslauf schräg durch die Mauer ins Freie; seine Sohle liegt am einen

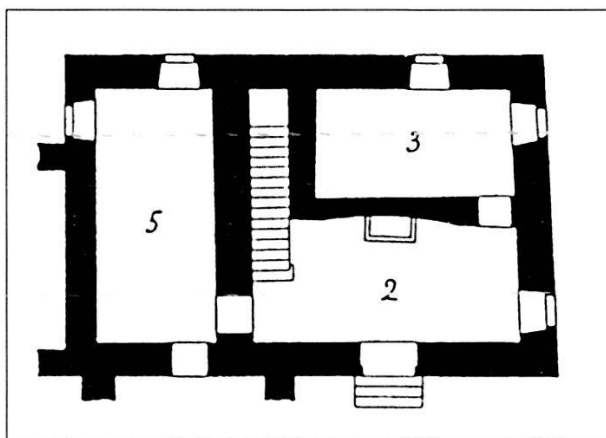
Abb. 10 Zurzach-Bruggliwiesen. Westtrakt. Rekonstruktion des Zustandes vor Anbau des Badegebäudes. M. 1:250.

Der eben genannte *Annexbau*, zu welchem wir uns nunmehr wenden, hat nach seiner Errichtung noch eine Umänderung erfahren. Man bemerkt, dass der Hypokaustraum 11 zwei Praefurnien hat, Nr. 10 und Nr. 12. Das ältere ist augenscheinlich Nr. 10. So lange dieses aber in Benützung war, konnte das Badebassin Nr. 7 noch nicht bestehen, da durch diesen Raum die einzige Verbindung mit dem Hauptgebäude führen musste: (Fig. [Abb. 9]) Die Anlegung des Bassins in Nr. 7 war offenbar die Veranlassung, dass das Praefurnium 10 kassiert und durch das neue in Nr. 12 ersetzt wurde, damit ein neuer Durchgang aus Raum 5 nach 10, 8 und 9 hergestellt werden konnte.

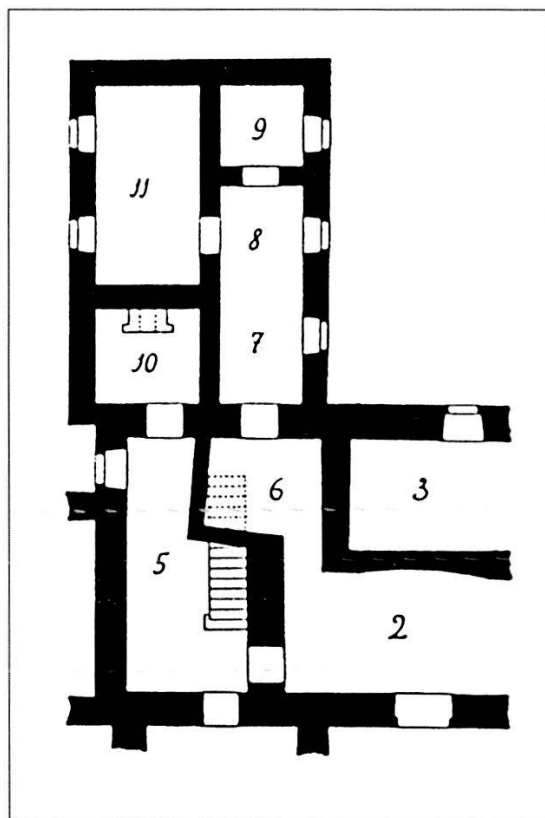
Abb. 11 Zurzach-Bruggliwiesen. Westtrakt. Rekonstruktion des Zustandes nach Errichtung des Badegebäudes. M. 1:250.

*Raum 7* enthält das nachträglich eingebaute Badebassin. Dasselbe ist von ähnlicher Beschaffenheit wie das Bassin 4, aber sorgfältiger ausgeführt. Der Boden besteht aus einer 20 cm starken Schicht Ziegelmörtel und hat Fall nach der Nordecke zu, wo ein Auslauf von rechteckigem Querschnitt, 13 cm breit und 27 cm hoch, ins Freie mündet. An der Eingangsseite ist die Bruchsteinmauer in

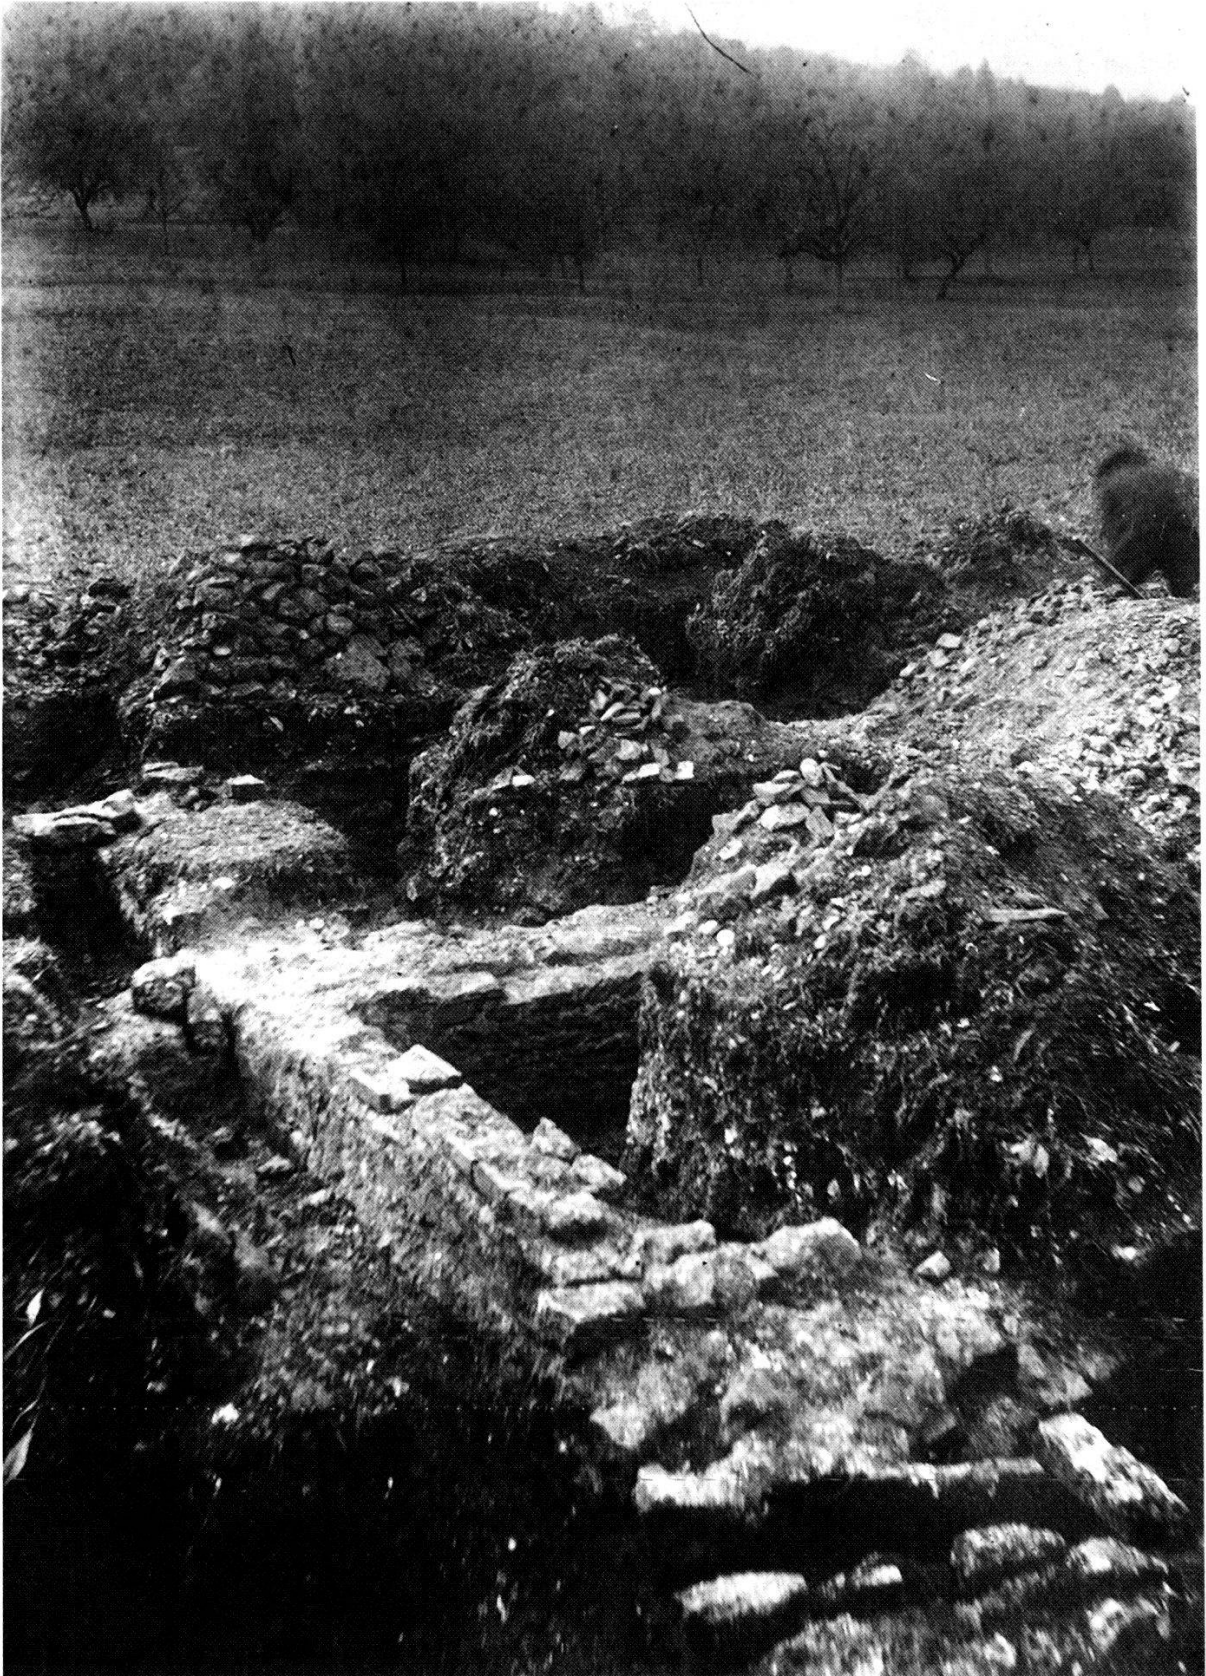
Abb. 12 Zurzach-Brüggliwiesen. Fotografische Aufnahme von Raum 3 gegen Raum 7; im Vordergrund schräger Kanal, Blick auf «Mauer aus Leistenziegel» und Südwand des Bassins.

ganzer Breite abgetragen und eine zweistufige Treppe aus Bruchstücken von Leistenziegeln aufgeführt. Die übrigen drei Wände sind mit einer 10 bis 20 cm dicken Futtermauer von demselben Material verkleidet; die Ziegelstücke mit Leisten sind waagrecht geschichtet, die ohne Leisten liegen schräg, als *opus spicatum*. Wände und Stufen bedeckt ein Verputz von Ziegelmörtel, der ungefähr 3 cm stark und in drei Lagen aufgetragen ist; die Ecken längs des Bodens sowie die Winkel der Wände und der Treppe sind mit Wulsten von Ziegelmörtel ausgelegt. Vorausgesetzt, dass die obere, nicht vollständig erhaltene Stufe gleich der untern 30 cm hoch war, lag der Boden an der höchsten Stelle 60 cm, an der tiefsten 73 cm unter dem Rande. Zur Warmwasserbereitung war ohne Zweifel das Hypokaust 11 benützt, doch ist von ihrer Einrichtung keine Spur vorhanden. Ein Eckstück von Ziegelmörtelverputz mit weissem Anstrich wird wohl von den über dem Bassin sich erhebenden Wänden herkommen.

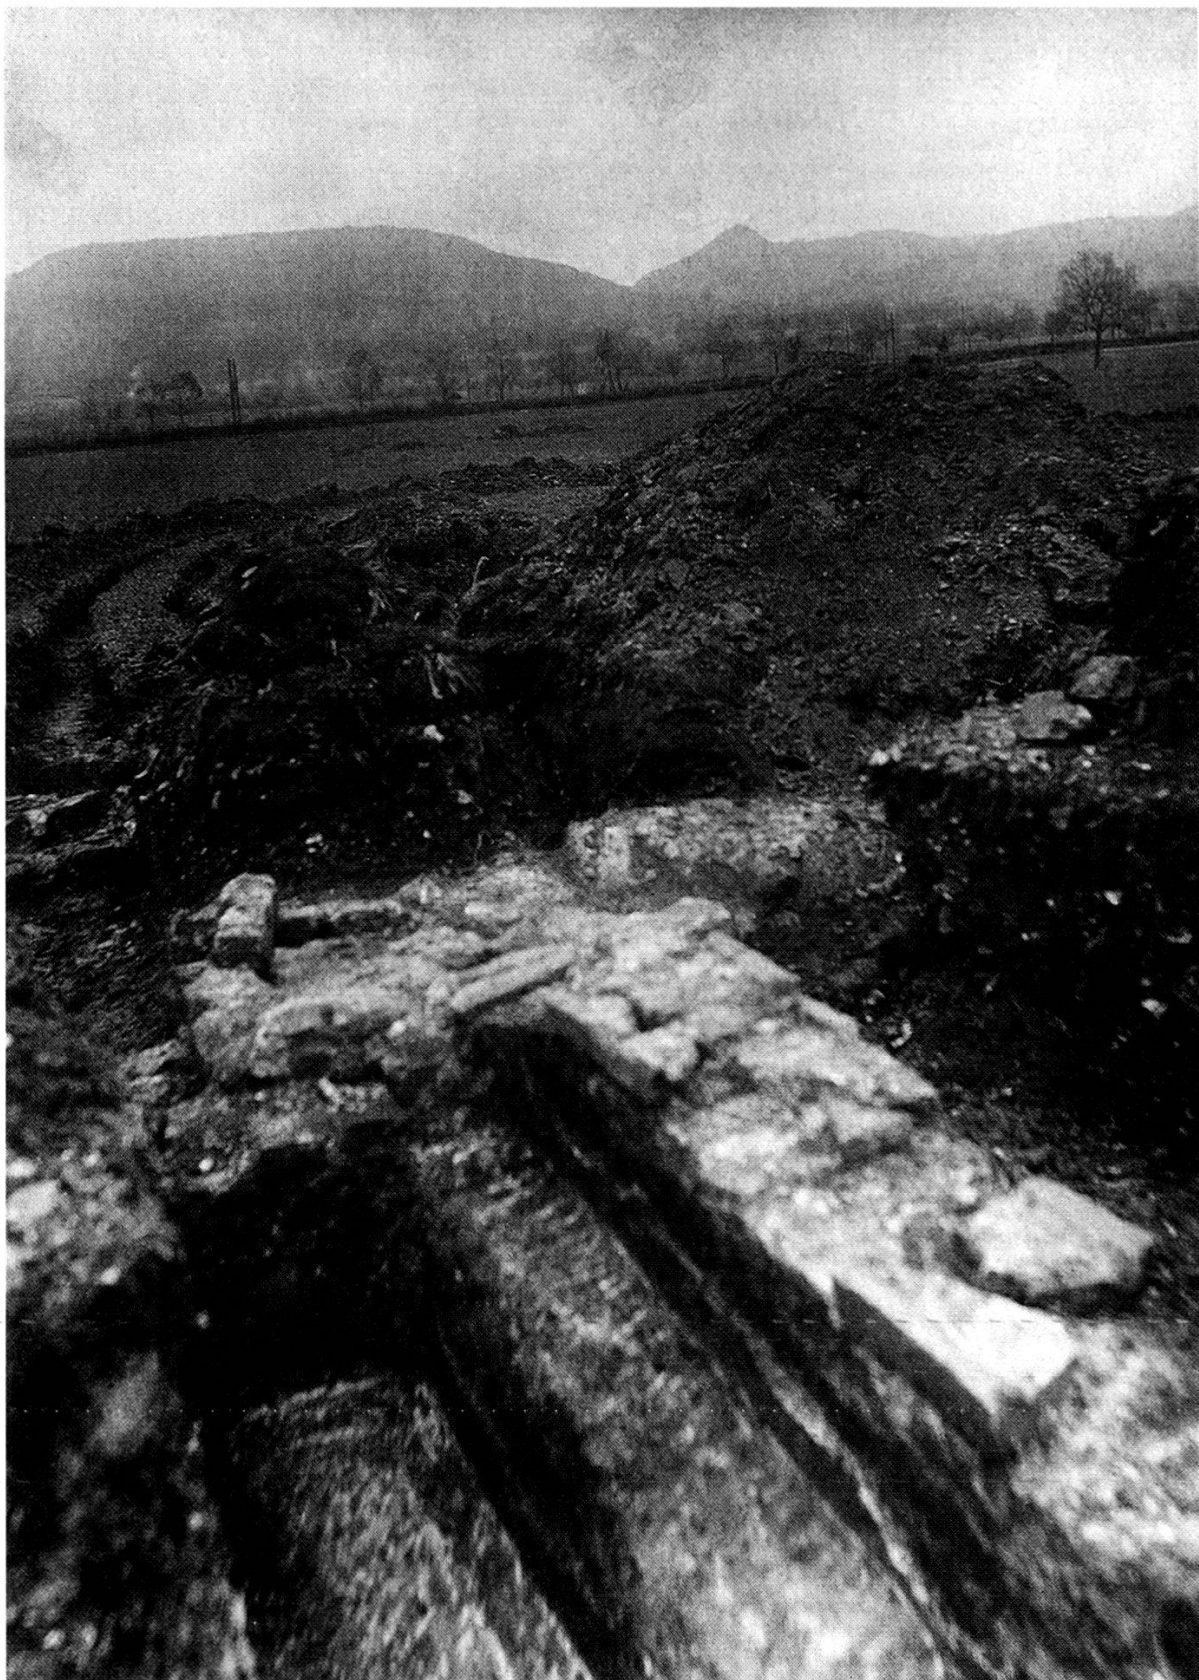
Abb. 13 Zurzach-Brüggliwiesen. Fotografische Aufnahme in der Gegenrichtung von Abb. 12. Blick auf Ostwand des Raums 7.

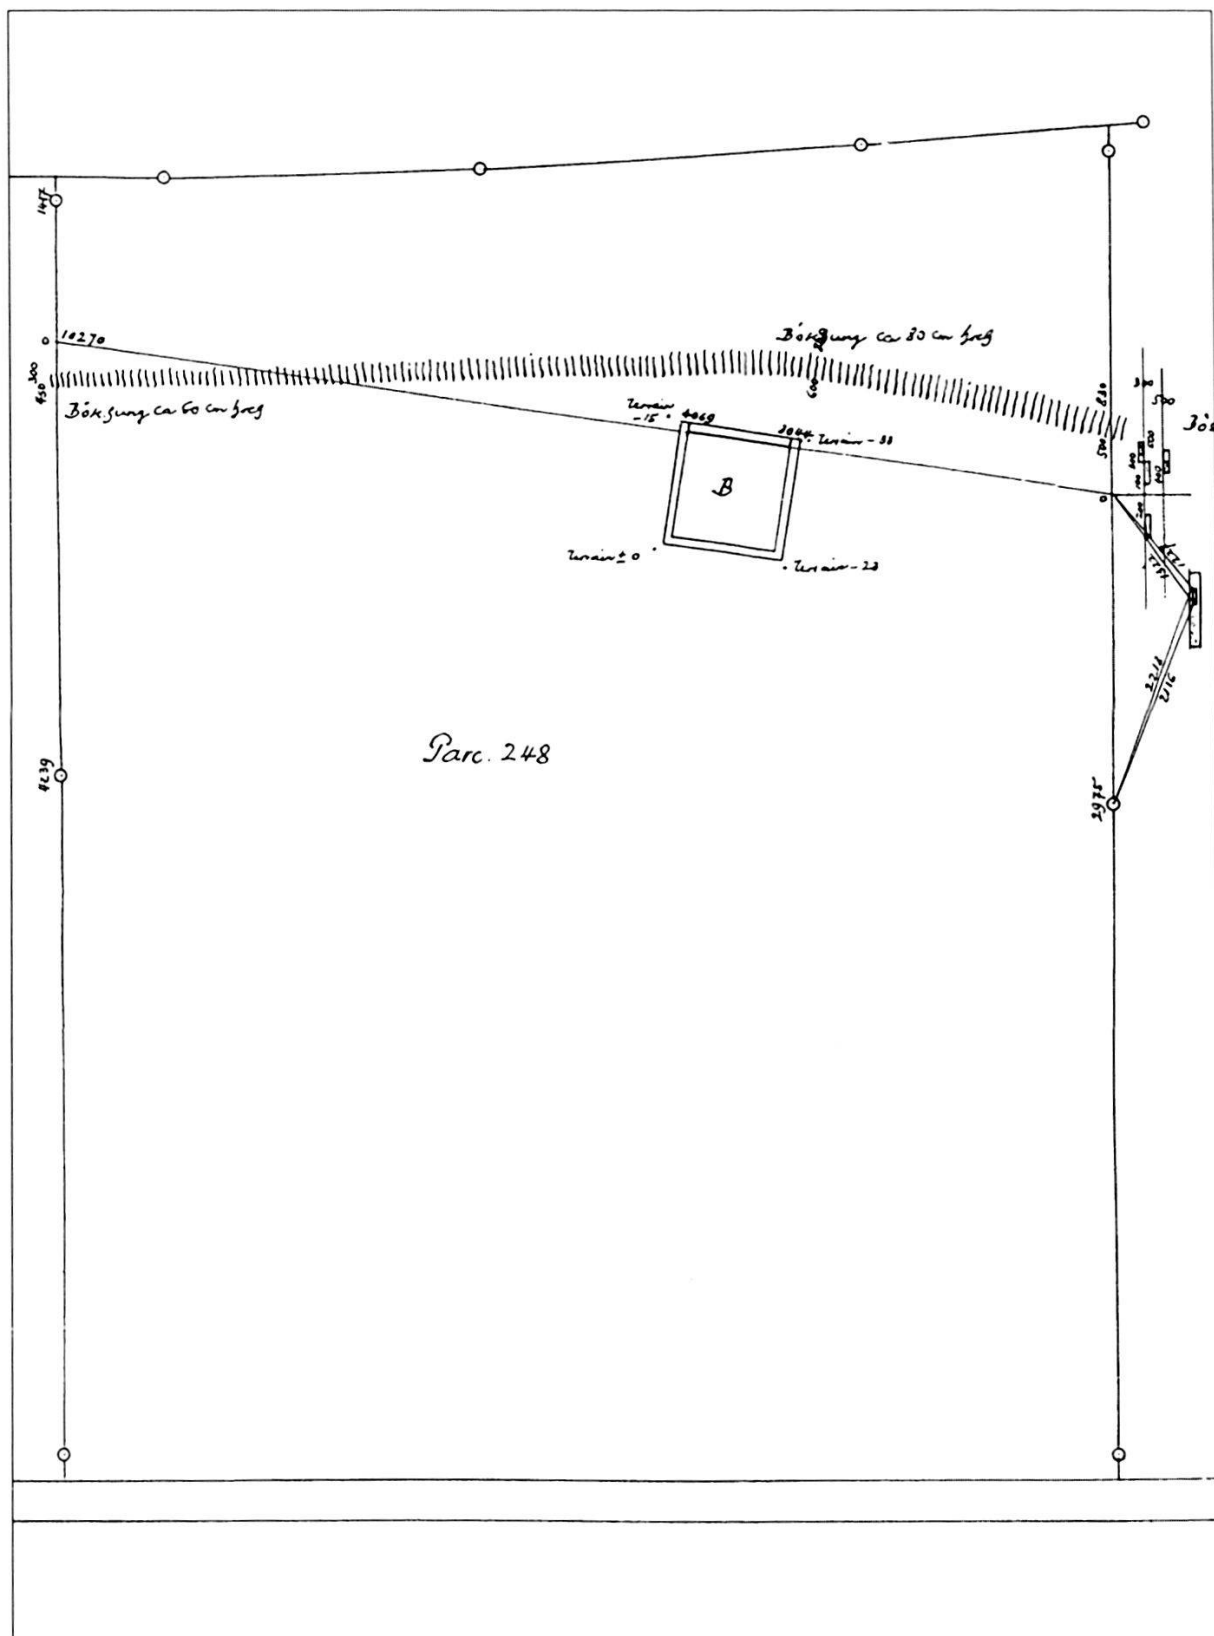
Abb. 14 Zurzach-Brügglwiesen. «Parc. 248. Nördliches Gebäude. 9. October 1915. (Gebäude B)». Gezeichnet M. 1:500; Abbildung M. 1:1000.

Gebäude B bildet ein Quadrat von etwa 12 m Seitenlänge und hat ungefähr 75 cm Wandstärke. Zum Teil ist bloss noch das Fundament von Kieselsteinen erhalten, das eine sehr geringe Tiefe hat; stellenweise reicht das aufgehende Mauerwerk von Kalksteinen noch bis drei, höchstens vier Schichten hoch. An welcher Seite sich die Tür befand, ist nicht ersichtlich. An der Innenseite der Nordwestwand ist eine kleine Feuerstelle, bestehend aus einem Belage von rotgebrannten Kalksteinplatten, 83x95 cm gross und von einem Kranze gestellter Kalksteine eingefasst. Die Feuerstelle muss schon bei Errichtung des Gebäudes angelegt sein; denn sie greift etwa 16 cm tief in die Mauer ein. Mit dieser Anordnung ist vielleicht in Zusammenhang zu bringen, dass im Schutte unter anderem auch ein Fragment eines Tubulus gefunden wurde, wie sie sonst bei den Hypokausten vorkommen. Von einem Hypokaust kann in dem geringen und schlecht fundamentierten Gebäude keine Rede sein; dagegen wäre es wohl möglich, dass die Wandnische hinter der Feuerstelle bis zu einer gewissen Höhe mit Tubuli ausgelegt war, welche die Kalksteinmauer gegen den Angriff

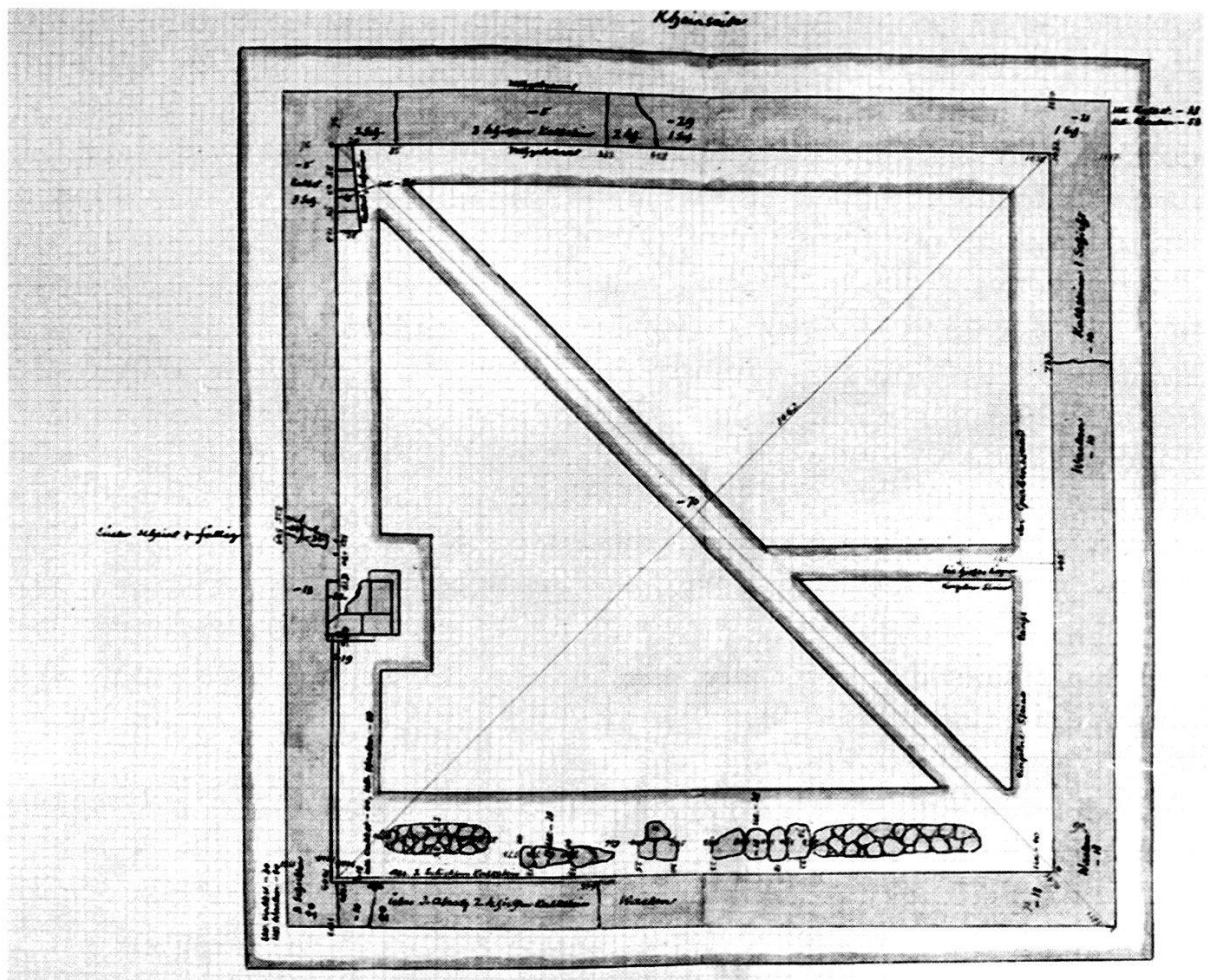
Abb. 15 Zurzach-Brüggliwiesen. «9. October 1915. Nördliches Gebäude auf Parc. 248. (Gebäude B.). Mauern von braungelben Steinen, etwas zugerichtet, keine Ausfugung; darunter eine Fundamentschicht aus Wacken. Von einem Bodenbelag im Innern nichts bemerkbar.» Gezeichnet M. 1:50, Abbildung unmassstäblich.

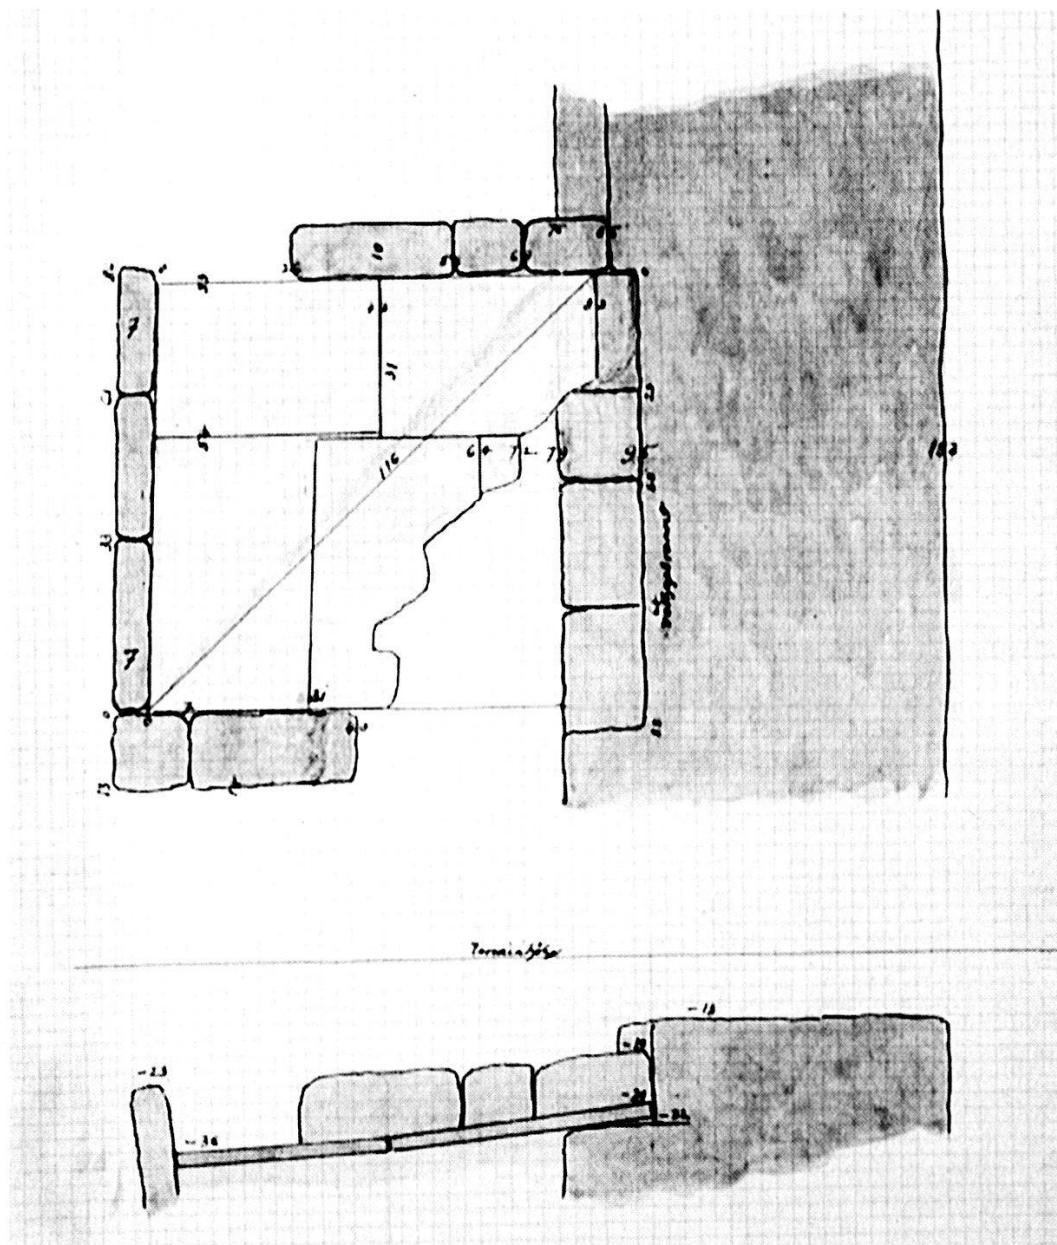
Abb. 16 Zurzach-Brüggliwiesen. «9. Oct. 1915. Nördliches Gebäude auf Parc. 248 (Gebäude B). Feuerstelle. Belag von Kalksteinplatten, stark zersplittert, 25–35 mm dick, rotgebrannt, an der Oberfläche weiß, auf einer Unterlage von magerem Kiesbeton. Randsteine von dem gewöhnlichen braungelben Material, an der Innenseite rotgebrannt.» Zeichnung M. 1:10, Abbildung M. 1:20.

des Feuers schützen sollten. In der Höhe haben wir uns ohne Zweifel einen Rauchfang zu denken. Das Niveau des Fussbodens stimmte wohl mit dem der Feuerstelle überein; von einem Bodenbelage war, auch in einem durch das Innere gezogenen Diagonalgraben, nichts zu entdecken. Längs der Südostwand bemerkt man eine Reihe grösserer und kleinerer Steine, welche offenbar absichtlich hingelegt sind und zum Teil sogar durch einen mageren Mörtel verbunden zu sein scheinen. Sie erheben sich über die soeben angenommene Bodenhöhe und könnten von einer Art gemauerten Wandbank herrühren. Eine kurze, aber regelmässige Steinlage ist auch der Wand in der Nordecke vorgelagert; was sie bedeuten könnte, ist unklar. Einige im Schutte gefundene Fragmente von Leistenziegeln lassen darauf schliessen, dass das Gebäude mit Ziegeln bedeckt war. Es ist wohl als eine Wohnstätte anzusehen, aber als eine solche für untergeordnetes Sklavengesinde, vielleicht für einen Aufseher der ausserhalb der Villa gelegenen Gutsteile. Unter den Kleinfunden sind neben anderem die Bruchstücke von mindestens vier Reibschalen und einer glatten Schüssel aus Terra sigillata, ferner sogar ein Stilus; ein dreieckiges bläuliches Mosaiksteinchen ist wohl als Spielzeug dahin gekommen. Ausserhalb der Nordwestmauer liegt, anscheinend in einer seichten Vertiefung, eine Schicht von grauem Kot; es ist ohne Zweifel die Hinterseite des Hauses, wohin die Abfälle geworfen wurden.

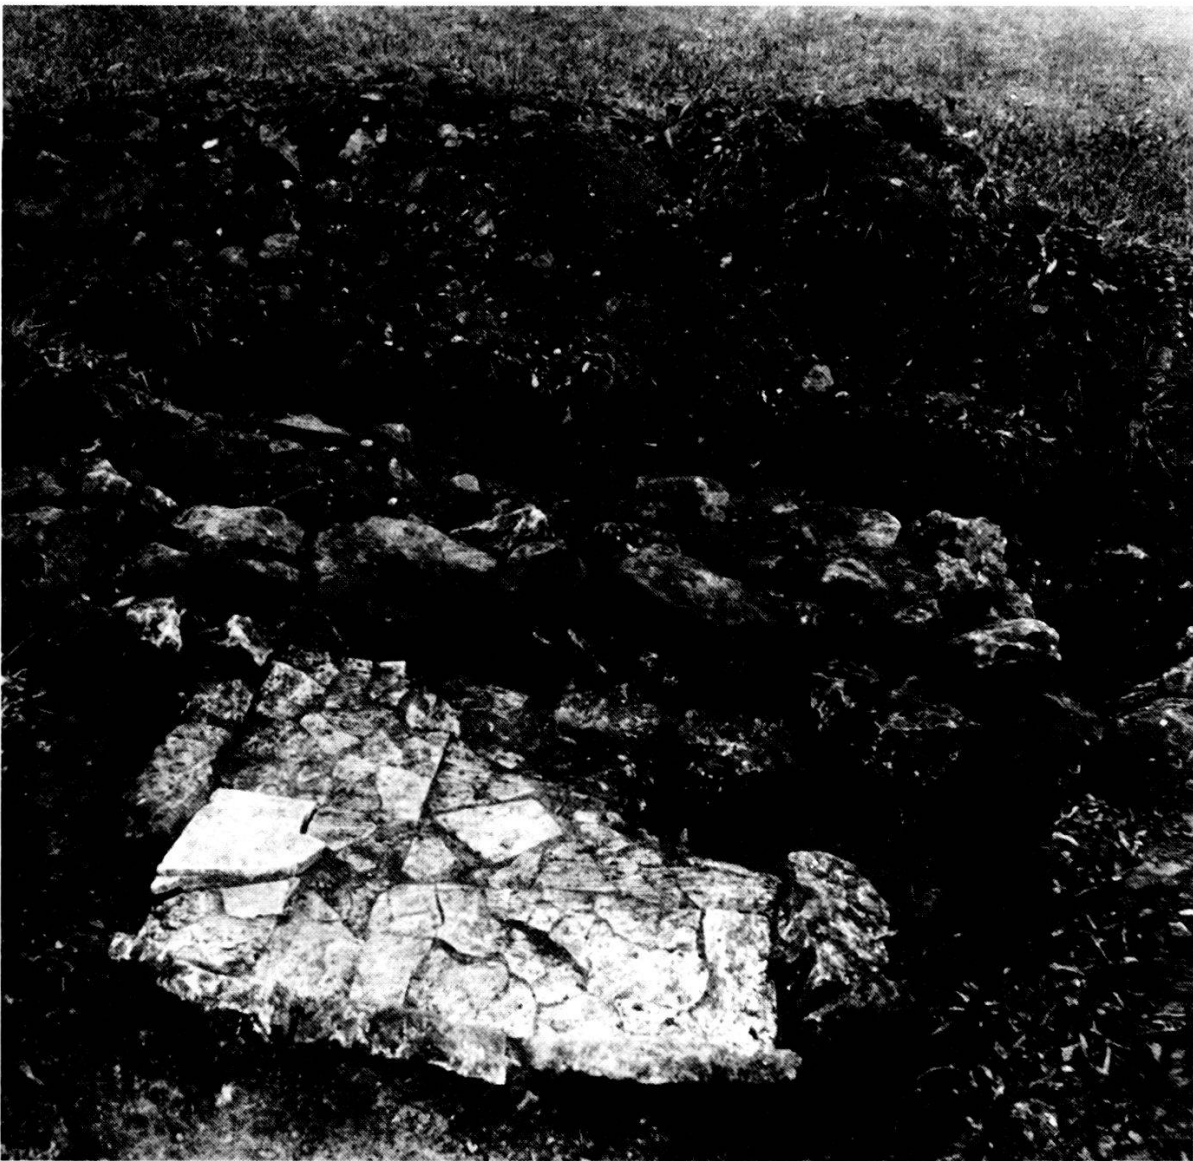
Abb. 17 Zurzach-Brügglwiesen. Fotografische Aufnahme der Feuerstelle in Gebäude B.

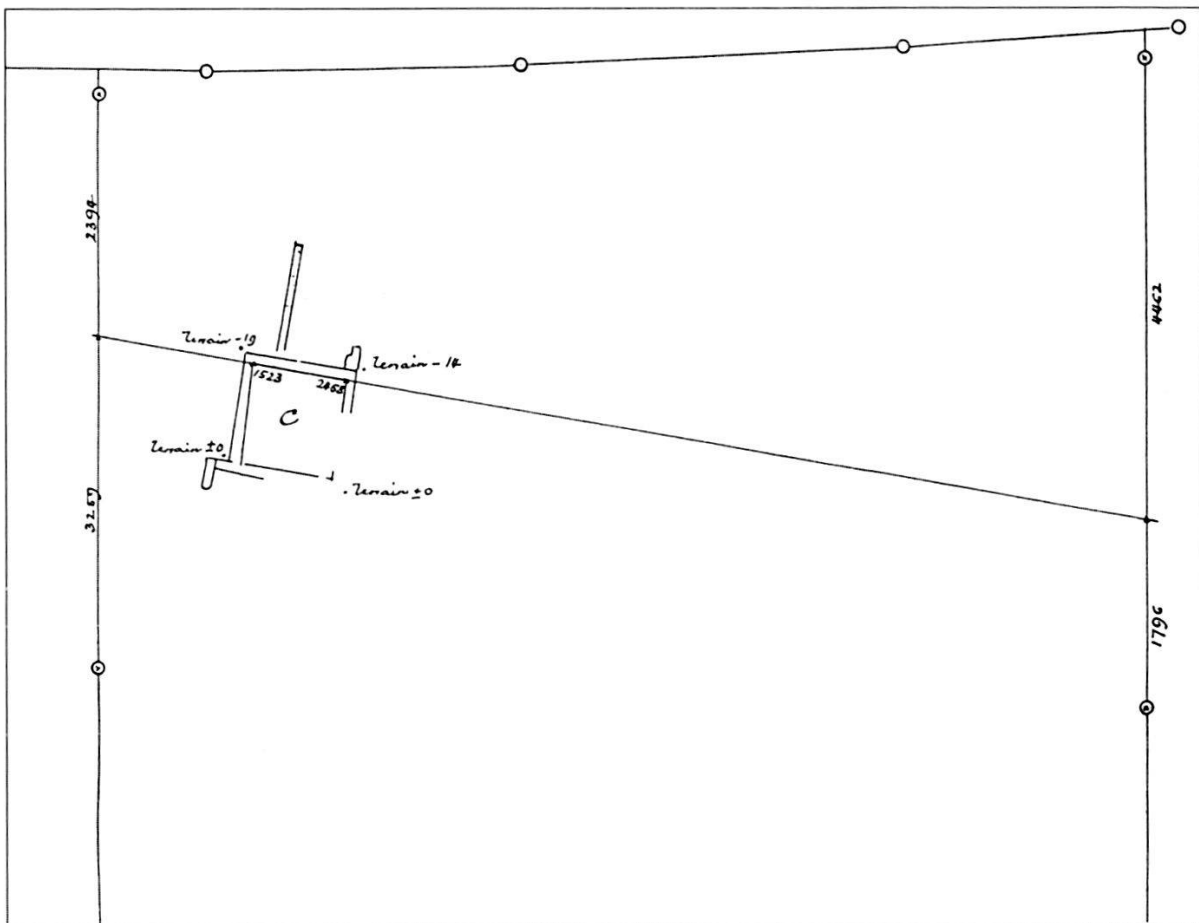
Abb. 18 Zurzach-Brügglwiesen. «Parc. 248. Nordwestliches Gebäude C. 21. Oct. 1915.» Gebäude C. Zeichnung M. 1:500, Abbildung M. 1:1000.

*Gebäude C* hat eine ähnliche Grundform wie Gebäude B, ist aber unregelmässiger gemauert und schlechter erhalten; von der Südecke fehlt bis auf einige vereinzelte Steine alles. Die Länge der Quadratseite ist ungefähr 11 m, das Material bis zu der etwa 50 cm unter die Oberfläche reichenden Fundamentsohle Kalkstein. Im Innern ist weder Bodenbelag noch irgend eine Einbaute sichtbar. Aussen liegt an der Ostecke eine durch und durch rotgebrannte und vielfach zersprungene Steinplatte, augenscheinlich eine Feuerstelle. In der Fuge zwischen der Platte und der Mauer steckten zwei Topfscherben. Im Norden springt eine Verlängerung der Nordwestmauer ungefähr 5 1/2 m über die Gebäudeecke vor; die Verbindung mit der Ecke ist ausgebrochen, das äussere Ende der Mauer losgerissen und verschoben. Die Anordnung erinnert an die heutzutage bei Bauernhäusern vielfach vorkommende Gepflogenheit, die Mauer des Westgiebels zum Schutze der Hauptfassade gegen Wind und Wetter bis zur Kante des Dachvorsprungs zu verlängern. Eine ähnliche Zunge, aber nur 2 m lang, beschreibt die Südwestmauer über die Westecke hinaus, und daran schliessen sich überdies zwei Quermauern an. Die eine, aus Kalkstein und im Verbande mit dem Vorsprung der Hauptmauer, läuft in geringem Abstände parallel der Nordwestmauer und endigt mit einem Abbruch; man darf sie vielleicht als die Untermauerung einer Treppe deuten, welche zu einem Obergeschoss oder Dachboden hinaufführte. Die andere Quermauer geht vom Ende des Mauervorsprungs nach auswärts und rührt jedenfalls von einer späteren Anbaute her; denn sie be-

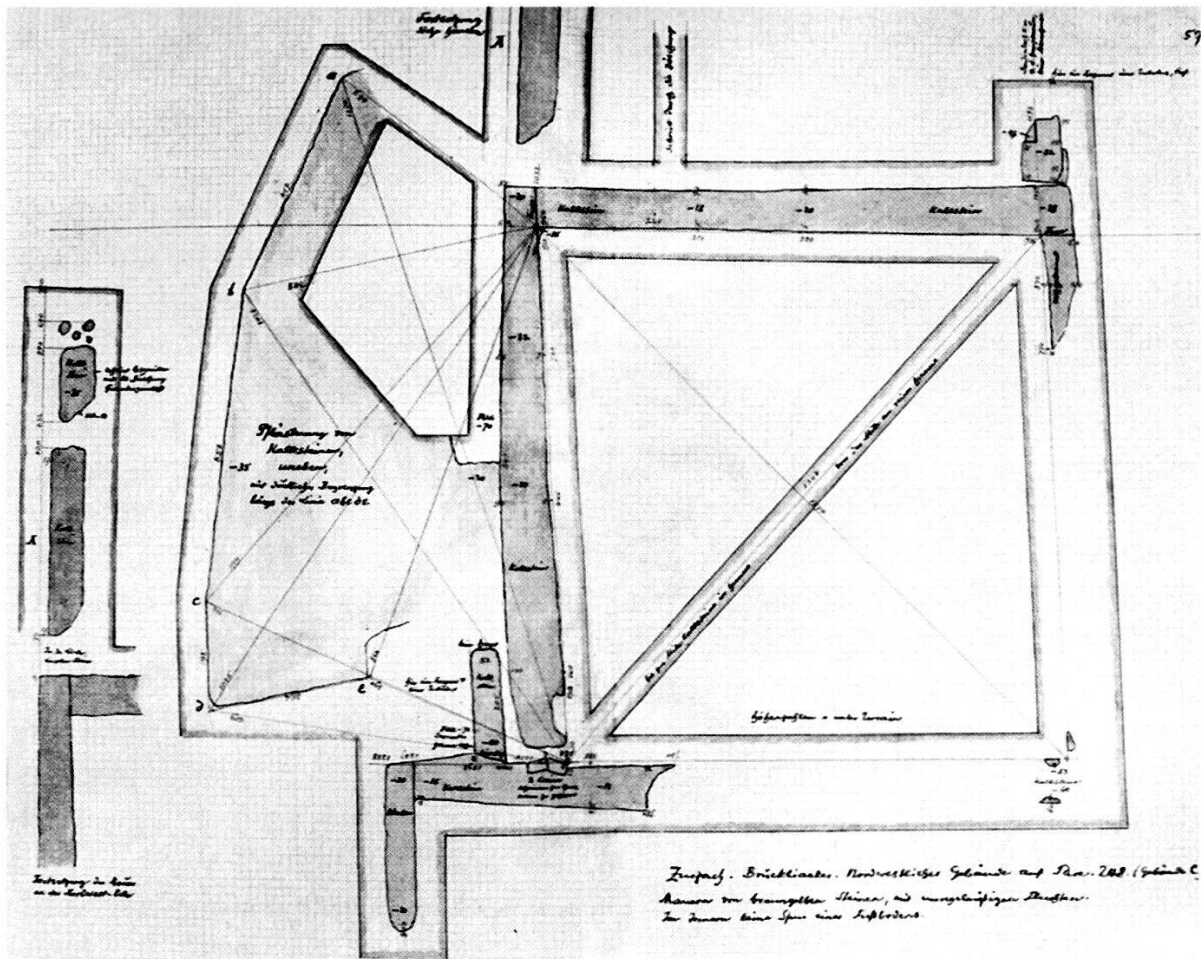
Abb. 19 Zurzach-Brüggliwiesen. «Nordwestliches Gebäude auf Parc. 248. (Gebäude C). Mauern von braungelben Steinen, mit unregelmässigen Fluchten. Im Innern keine Spur eines Fussbodens.» Zeichnung M. 1: 50, Abbildung unmassstäblich.

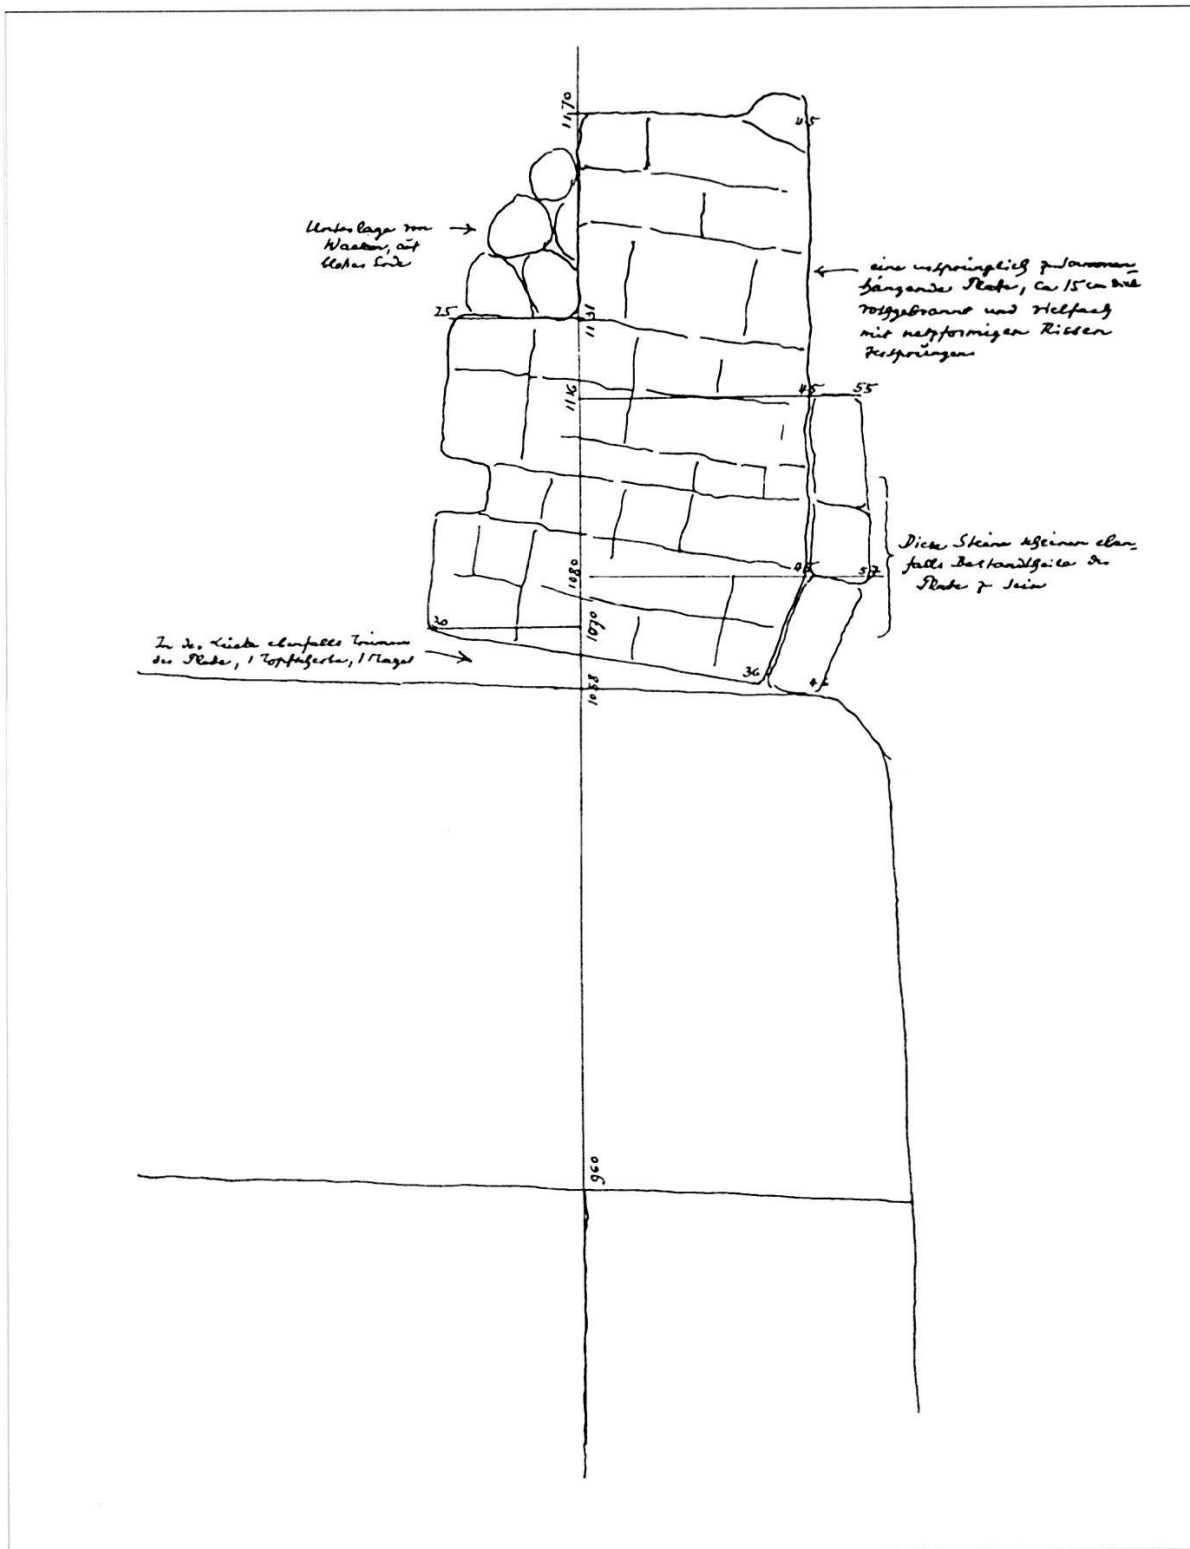
Abb. 20 Zurzach-Brüggliwiesen. «Nordwestliches Gebäude auf Parc. 248. Detail der Feuerstelle. 21. October 1915. (Gebäude C.)» Zeichnung M. 1:10, Abbildung M. 1:20. Umschrift des Textes in der Abbildung: Links: Unterlage von Wacken, auf bloßer Erde. In der Lücke ebenfalls Trümmer der Platte, 1 Topfscherben, 1 Nagel. Rechts: Eine ursprünglich zusammenhängende Platte, ca. 15 cm dick, rotgebrannt und vielfach mit netzförmigen Rissen zersprungen. Diese Steine scheinen ebenfalls Bestandteile der Platten zu sein.

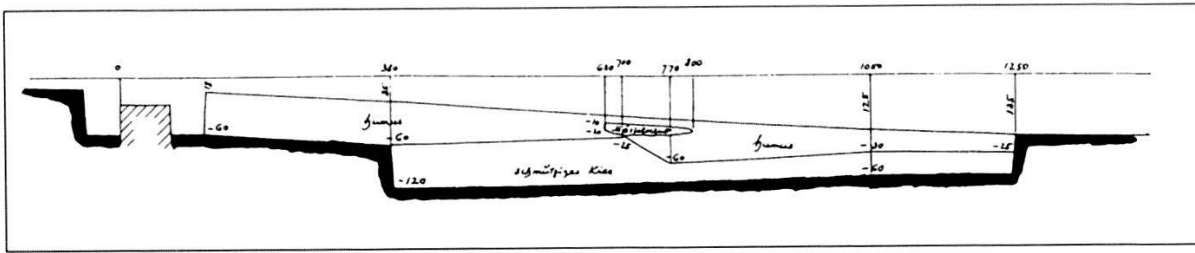
Abb. 21 Zurzach-Brüggliwiesen. «Schnitt durch die Böschung beim nordwestlichen Gebäude auf Parc. 248. (Gebäude C) 21. Oct. 1915. Die Schicht Mörtelschutt findet sich auch in mehreren Sondierschlitzten östlich und westlich, jedoch liegt sie dort mehr nach der Krone der Böschung.» Zeichnung M. 1:50, Abbildung unmassstäblich.
