**Zeitschrift:** Argovia : Jahresschrift der Historischen Gesellschaft des Kantons Aargau  
**Herausgeber:** Historische Gesellschaft des Kantons Aargau  
**Band:** 108 (1996)

**Artikel:** Römische Villen von Zurzach, Döttingen und Koblenz ; Römische Strasse durch das Sennenloch bei Döttingen ; Unveröffentlichte Arbeiten von Karl Stehlin und Josef Villiger  
**Autor:** Roth-Rubi, Katrin / Hidber, Alfred  
**Kapitel:** Römische Villa in den Brügglwiesen bei Zurzach : Bericht über die Ausgrabungen 1914/15 von Karl Stehlin  
**DOI:** <https://doi.org/10.5169/seals-13499>

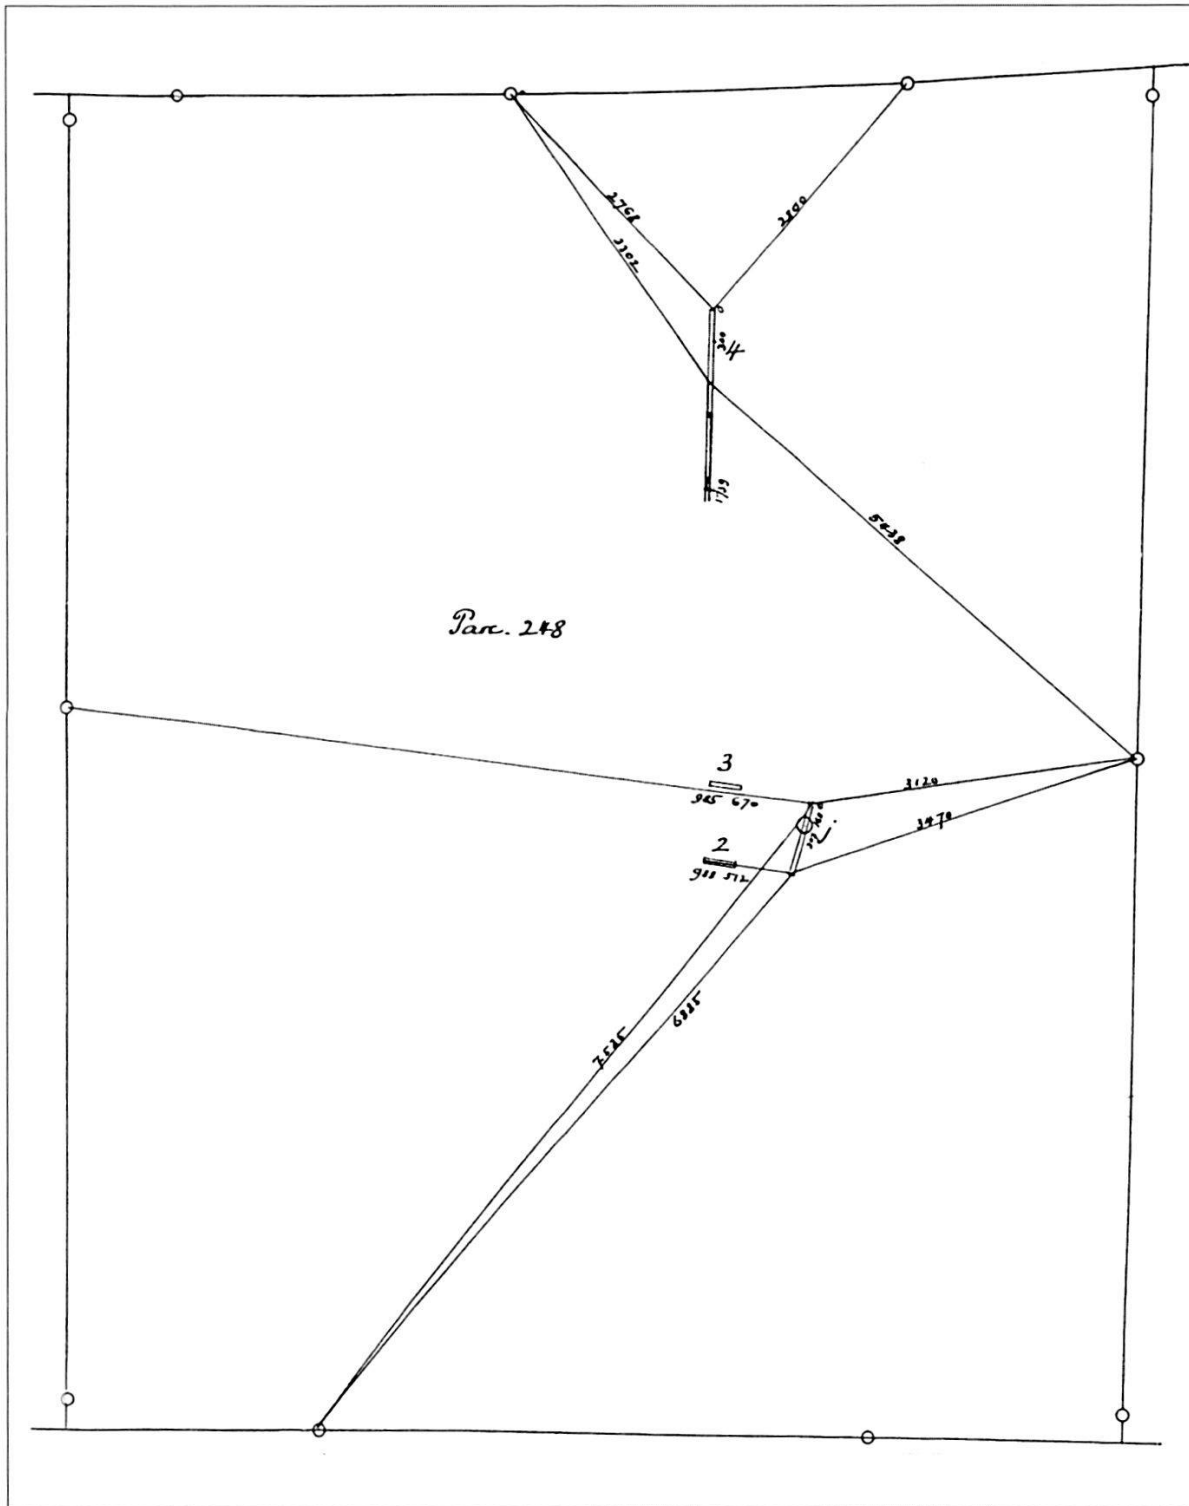
Abb. 22 Zurzach-Bruggliwiesen. «Dezember 1914. Sondiergräben. Graben 1. Steinbett von Kalkstein 15–18 cm dick, Senkloch mit grossen Kiesel (bis 38/22 cm) und Schlamm gefüllt. Graben 2. Bekiesung unter dem Rasen. Graben 3. Ebenso. Graben 4. Von 300 südwärts unter der Humusschicht von 20–25 cm eine Schicht blaugrauer Schmutz von 25–35 cm Stärke, mit Kies vermengt; darunter von 500 südwärts eine gelbliche Schicht von 20–30 cm Stärke; darunter gewachsener Kies. Bei 1739 eine Mauer-Ecke.» Zeichnung M. 1:500, Abbildung ca. 1:1000.

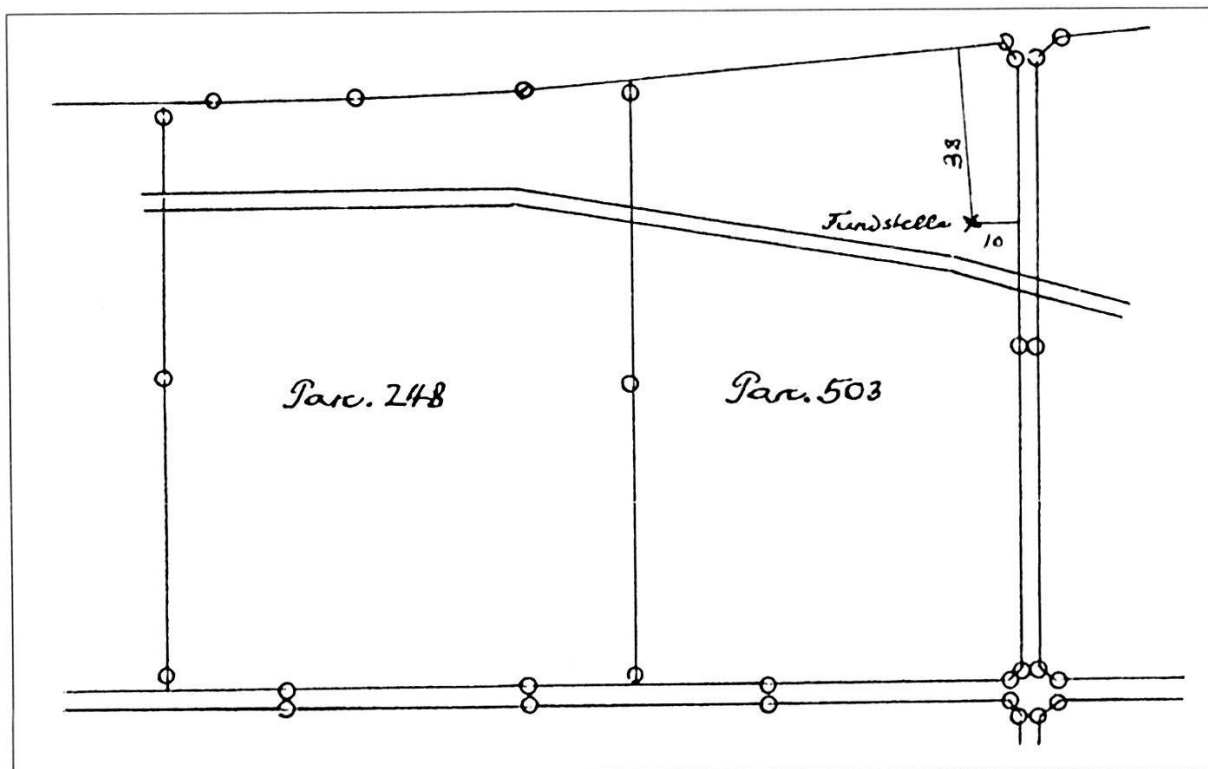
Abb. 23 Zurzach-Brüggliwiesen. «Mitteilung von Herrn Josef Villiger vom 1. November 1915: Der alte Waldkirch zum Rad in Zurzach hat mir gesagt, er habe im nordöstlichen Teil des Grundstückes (Parc. 503) vor dem Bahnbau beim Ackern meterdicke Mauern gefunden und viele hundert Fuder Steine abführen lassen. Ich habe an den Stellen, die er mir zeigte, sondiert, auch Löcher machen lassen, aber leider ohne Erfolg. Nur die mitfolgende Scherbe habe ich an der bezeichneten Stelle in 30 cm Tiefe gefunden. Das Grien liegt hoch und die Fundamente brauchten also nicht stark in die Tiefe zu gehen.»

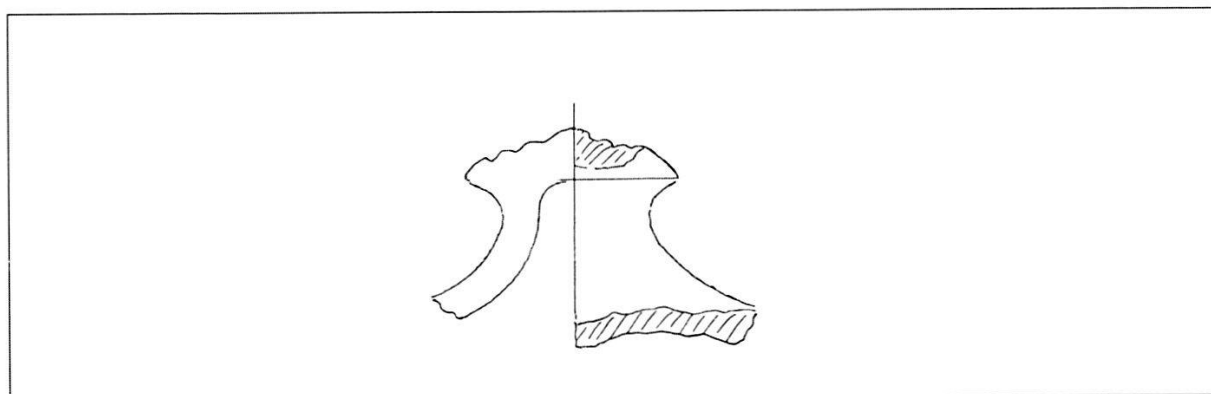
Abb. 24 Zurzach-Brüggliwiesen. «Fragment eines Gefässdeckels. Roter Ton. Aussen und innen naturfarben.» M. 1:2.
