Neues zur römischen Villa von Oberbuchsiten/Bachmatt : die Ausgrabung 2006

Neues zur römischen Villa von Oberbuchsiten/Bachmatt – Die Ausgrabung 2006

Grabung 2006

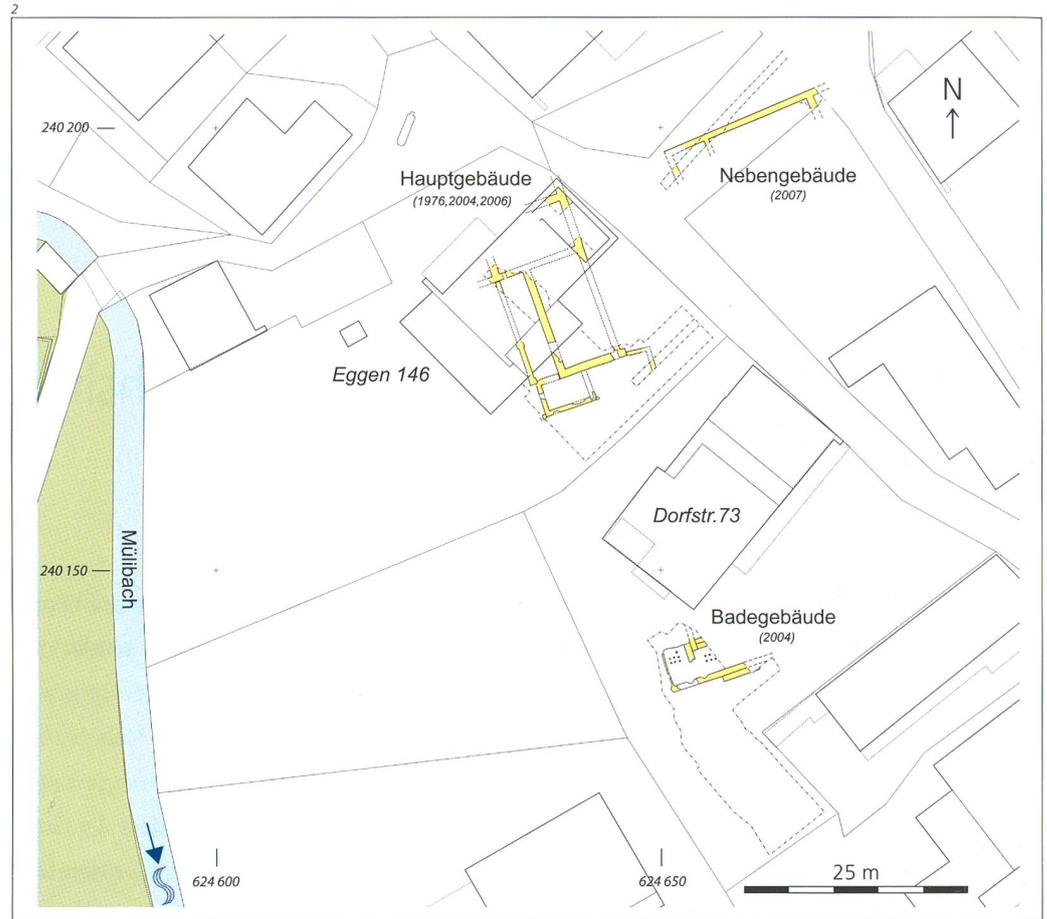
Abb. 2
Der römische Gutshof von Oberbuchsiten mit Hauptgebäude, Badegebäude und Nebengebäude.

Harb (2006) berichtet ausführlich über die Entdeckungs- und Forschungsgeschichte des römischen Gutshofes (Abb. 2) und über die Ausgrabungen und Sondierungen bis zum Jahr 2004. Erste Nachrichten über einen römischen Gutshof im oberen Dorfteil reichen bis ins 19. Jahrhundert zurück. Weitere Funde, darunter eine schöne Öllampe aus Bronze, kamen in der ersten Hälfte des 20. Jahrhunderts zum Vorschein. 1976 stiess man beim Bauernhof Eggen 146 erstmals auf eine Mauer des Herrenhauses, dem Wohnsitz des Gutshofbesitzers.

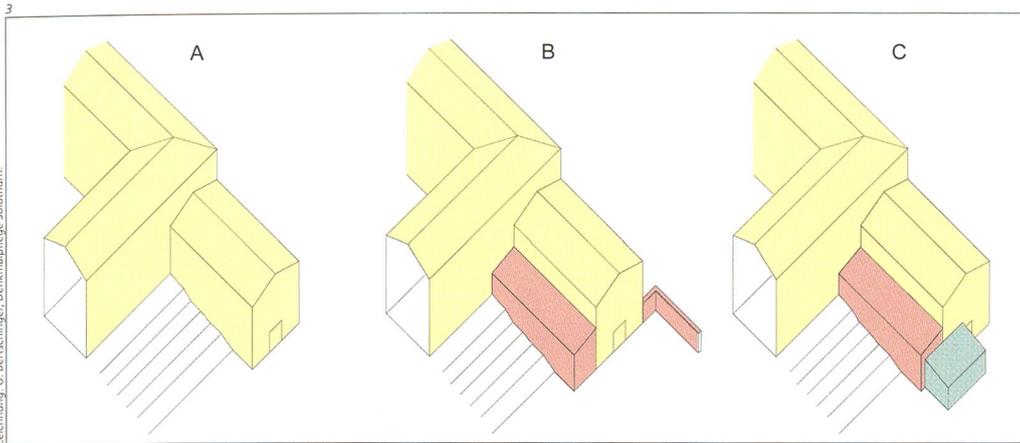
Abb. 3
Rekonstruktionsversuch des Hauptgebäudes. **A/B** Phase 1 (70–150/170 n. Chr.), **C** Phase 2 (spätes 2./3. Jh.).

Funde wie Befunde der Grabung 2006 lassen zwei Siedlungsphasen im Herrenhaus erkennen (Abb. 5 Orange/Grün). Zur ersten Phase, die um 70 n. Chr. einsetzte, gehörte der Kernbau mit den Räumen 1–4. Dieser war das Ergebnis zweier Bauetappen (Abb. 3 A/B). Zuerst entstanden die Räume 1–3, anschliessend wurde der Nebenraum 4 östlich an den grossen Saal angefügt. Die erste Phase endete im mittleren 2. Jahrhundert.

Raum 4 mass rund 12 auf 3 Meter und war an die Westmauer M2 des Raumes 3 angebaut. Da seine Südmauer M6 an den Raum 3 anstieß, muss der korridorartige Raum 4 in einer zweiten Bauetappe an den Kernbau angefügt worden sein (Abb. 3 A/B). Ob diese Mauerfuge lediglich einen Bauabschnitt oder wirklich einen jüngeren Anbau anzeigt, muss offen bleiben. Die Westmauer M5 und die Südmauer M6 waren zweischalig und mit gelblichem Mörtel gefügt.

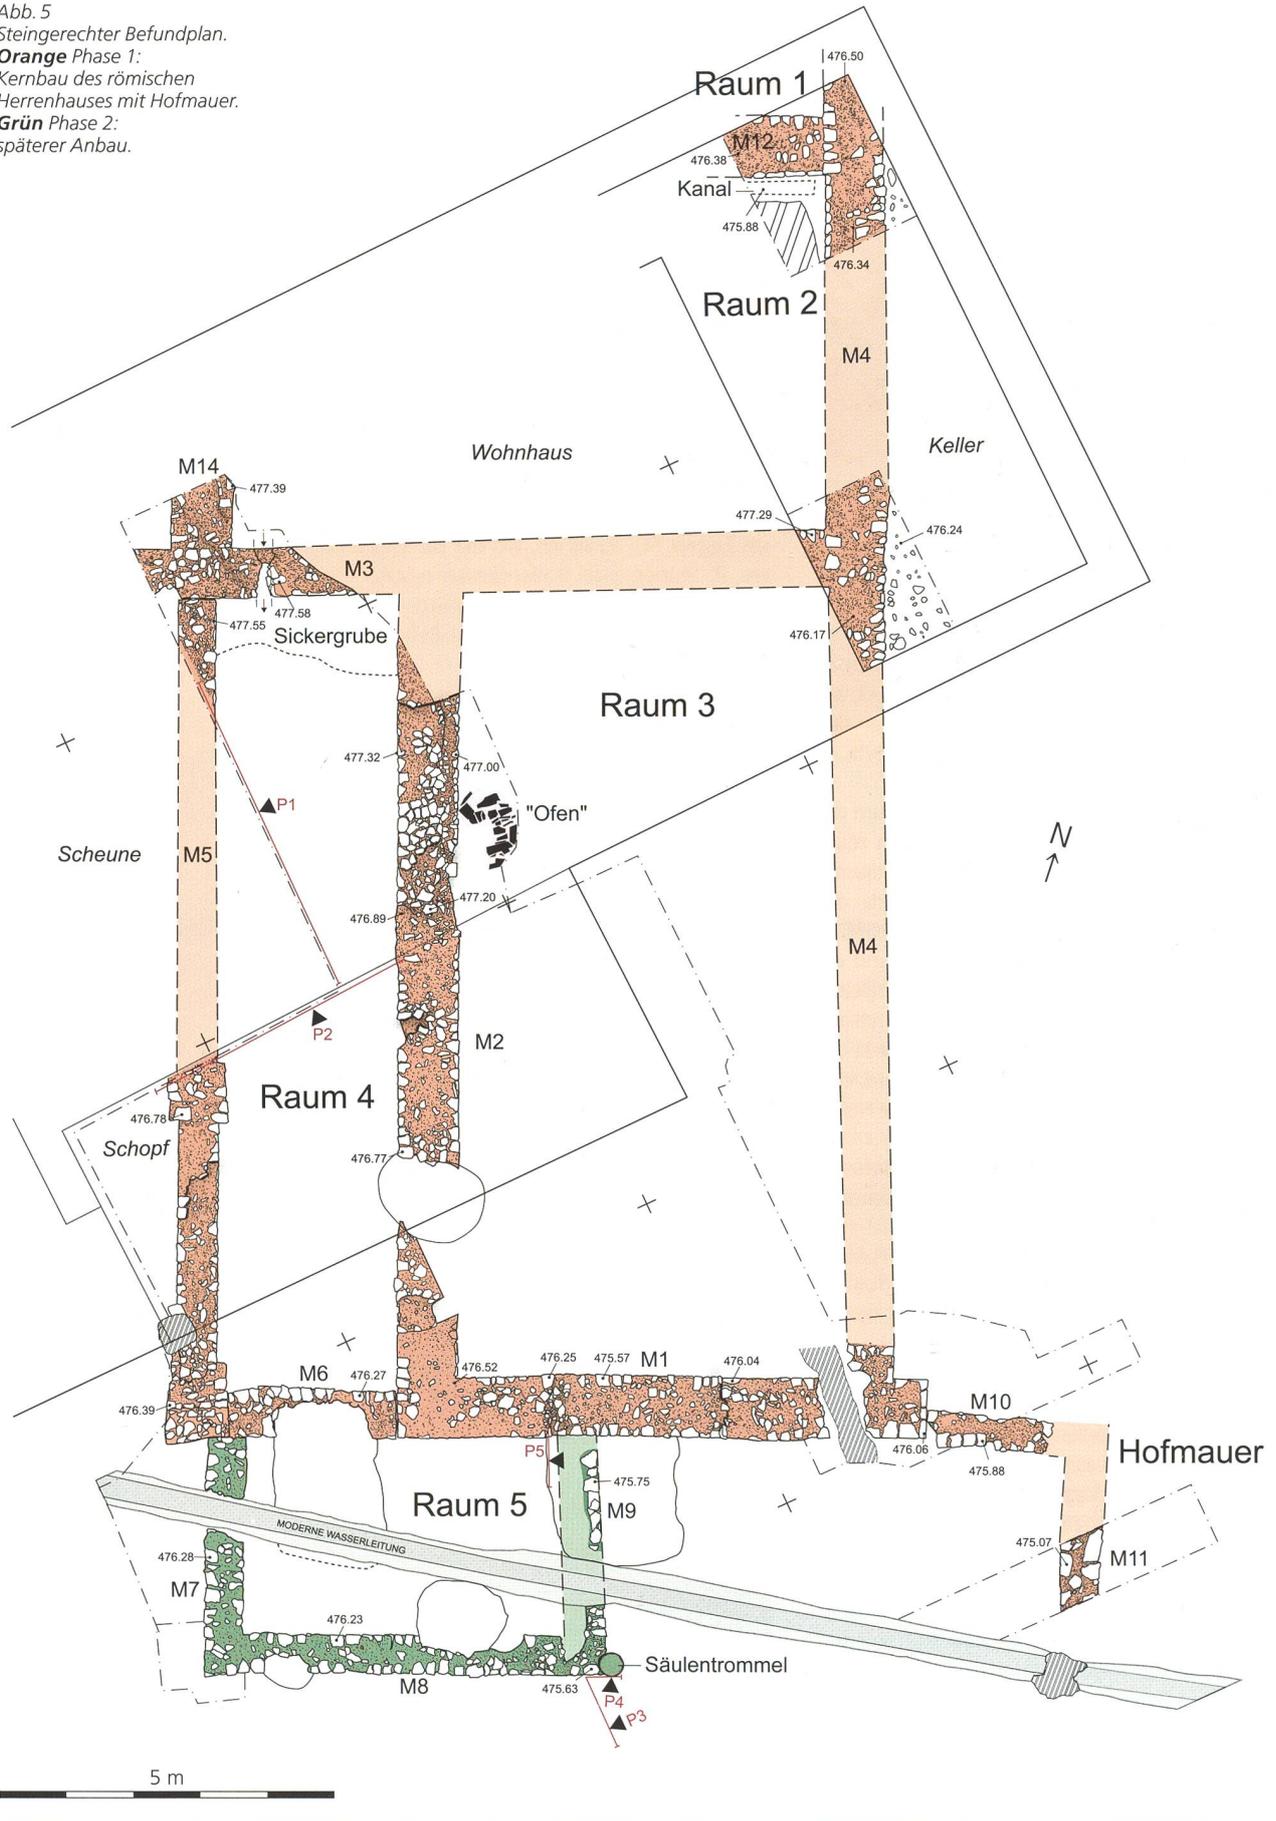
Abb. 5
Steingerechter Befundplan.
Orange Phase 1:
Kernbau des römischen
Herrenhauses mit Hofmauer.
Grün Phase 2:
späterer Anbau.

Der besseren Lesbarkeit wegen werden die Befunde im Folgenden nicht mehr chronologisch, sondern nach Räumen beschrieben (Abb. 5).

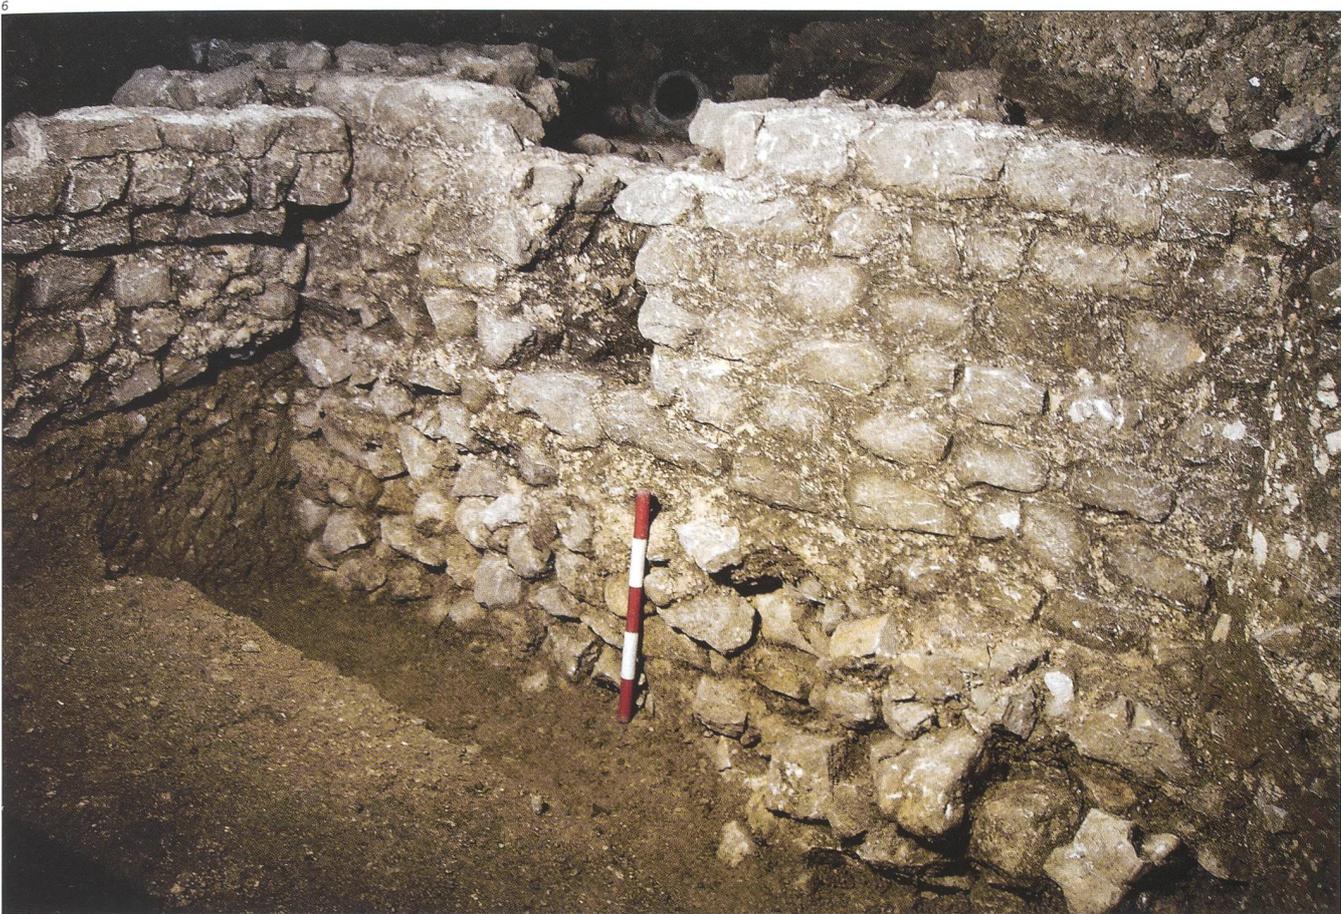
Abb. 6
Die Südseite der Mauer M3 mit dem rechteckigen Hohlraum, links die über dem Fundament korrigierte Mauer M5.

Die Südmauer M3 bestand aus einem zweischaligen, 90 Zentimeter breiten Mauerwerk aus grob behauenen Kalksteinen mit weissem Mörtel. Auf der Südseite (gegen Raum 4 hin) blieb sie gut 1,50 Meter hoch erhalten (Abb. 6). Über einem 50 Zentimeter hohen, ungemörtelten und unregelmässigen Fundament folgte das sorgfältig gemauerte Sichtmauerwerk, das stellenweise mit Fugenstrich versehen war. Über der ersten Lage des Aufgehenden befand sich ein rechteckiger, 35 Zentimeter breiter und 40 Zentimeter hoher Hohlraum. An seiner Sohle abgelagerter Kalksinter weist darauf hin, dass hier Wasser hindurch floss. Durch die Mauerlücke könnte einst eine Deuchelleitung geführt haben, welche die Villa mit Frischwasser versorgte. Ob der in der Nordostecke von Raum 2 freigelegte «Kanal» ebenfalls zum Wasserleitungssystem der Villa gehörte, muss offen bleiben (Harb 2006, 17). Auf der Südseite der Mauer M3 versickerte das Wasser in einer flachen Grube in Raum 4.

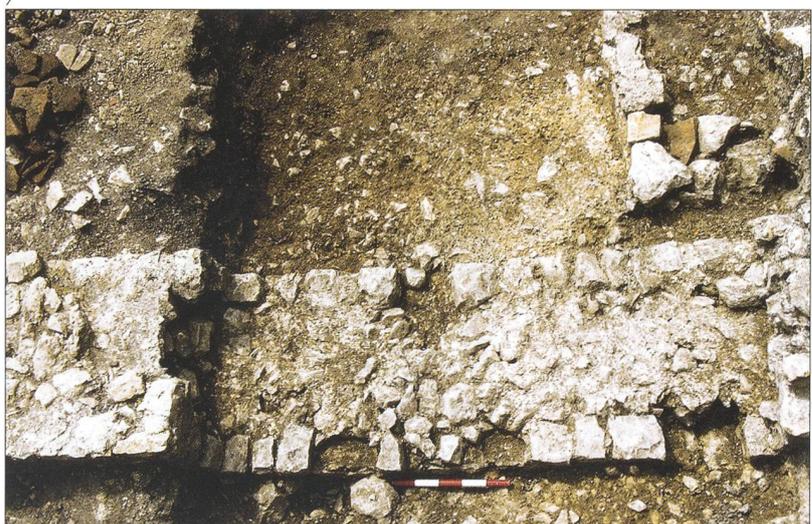
Abb. 7
Die Torausparung in der Südmauer M1 von Raum 3.

Südlich an Raum 2 schloss der 5,80 Meter breite und 12 Meter lange Raum 3 an. Mit einer Fläche von gut 70 Quadratmetern ist er der bisher grösste bekannte Raum des Hauptgebäudes. Seine Mauern (M1–M4) waren 1 Meter breit und besaßen zwei Schalen aus partiell hergerichteten Kalksteinquadern. Sorgfältig in Lagen gelegt, verband sie ein weisser Mörtel. Der Kern zwischen den Schalen bestand aus zerkleinerten Bruchsteinen und reichlich Mörtel. Horizontale, nur stellenweise vermauerte Bruchsteinlagen bildeten ihre Fundamente. Die Südmauer M1 war durchschnittlich 80 Zentimeter hoch erhalten. Ostwärts endete sie in einem 50 Zentimeter vorspringenden Stützpfiler. In ihrer Mitte lag ein 2,50 Meter breites Tor, dessen Schwellsteine wohl ausgeraubt wurden (Abb. 7).

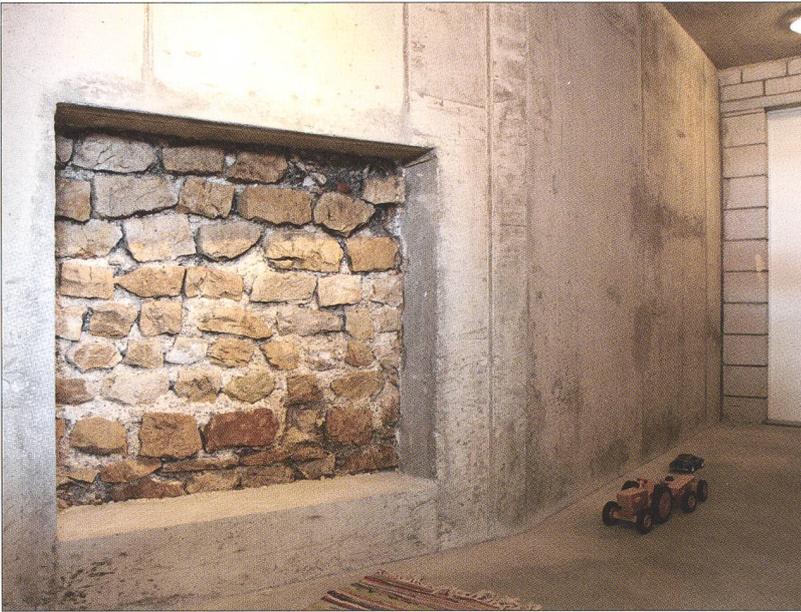
Abb. 8
Ein Fenster in die Vergangenheit – die im Keller sichtbare römische Mauer M5.

Die Mauer M5 war im Nord- und im Südteil je etwa 50 Zentimeter, in der Mitte knapp einen Meter hoch erhalten. Ihre Sohle folgte dem natürlichen Geländeverlauf und sank von Norden nach Süden stark ab. Der mittlere Teil ist in die heutige Kellermauer integriert und in einem Fenster sichtbar (Abb. 8). Mauer M5 wies zwei Besonderheiten auf: Etwas südlich der Mitte und am Süden verbreiterte sie sich zu zwei je 1 Meter langen und 75 bis 80 Zentimeter breiten Sockeln. Deren Funktion ist nicht ganz klar. Vielleicht trugen sie einst Säulen, auf denen das Dach des Raumes ruhte. Ausserdem wurde am Nordende von Mauer M5 das um 10 Zentimeter verschobene Fundament im Aufgehenden wieder korrigiert (Abb. 6). Die Südmauer M6 war maximal 40 Zentimeter hoch erhalten. Ihr Mittelteil war durch eine mittelalterliche Grube stark gestört.

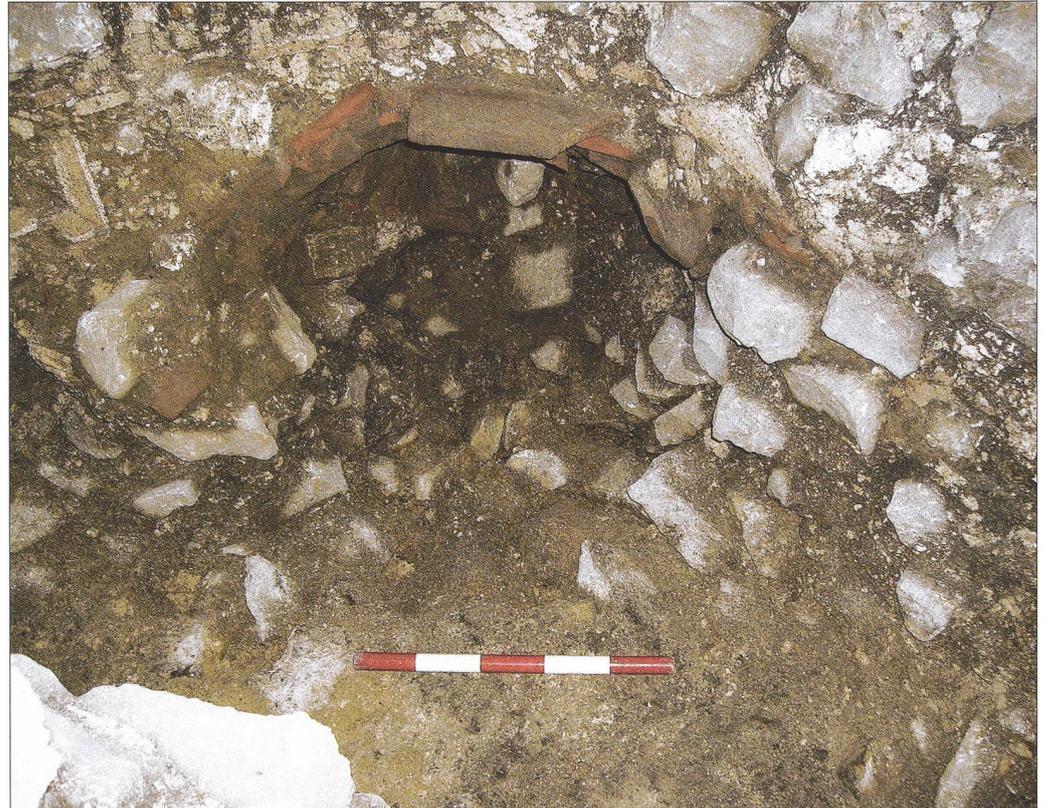
Abb. 9
Die sogenannte «Ofenkonstruktion» im römischen Bauschutt unter der modernen Hausmauer, gegen Osten.

Im Bauschutt des Raums 3, im engen Winkel zwischen den Mauern des heutigen Wohnhauses und der römischen Mauer M2, trat ein mit Ziegel- und Tubulifragmenten ausgekleideter, tunnelartig gewölbter Hohlraum auf (Abb. 9). Seine Breite und Höhe betragen je 50 Zentimeter. Wegen einzelner Holzkohlestücken, die auf der Sohle lagen, bezeichnen wir den Befund provisorisch als «Ofenkonstruktion». Seine Funktion bleibt aber ungeklärt. Da er in den Bauschutt eingetieft ist, muss er jünger sein. Be-

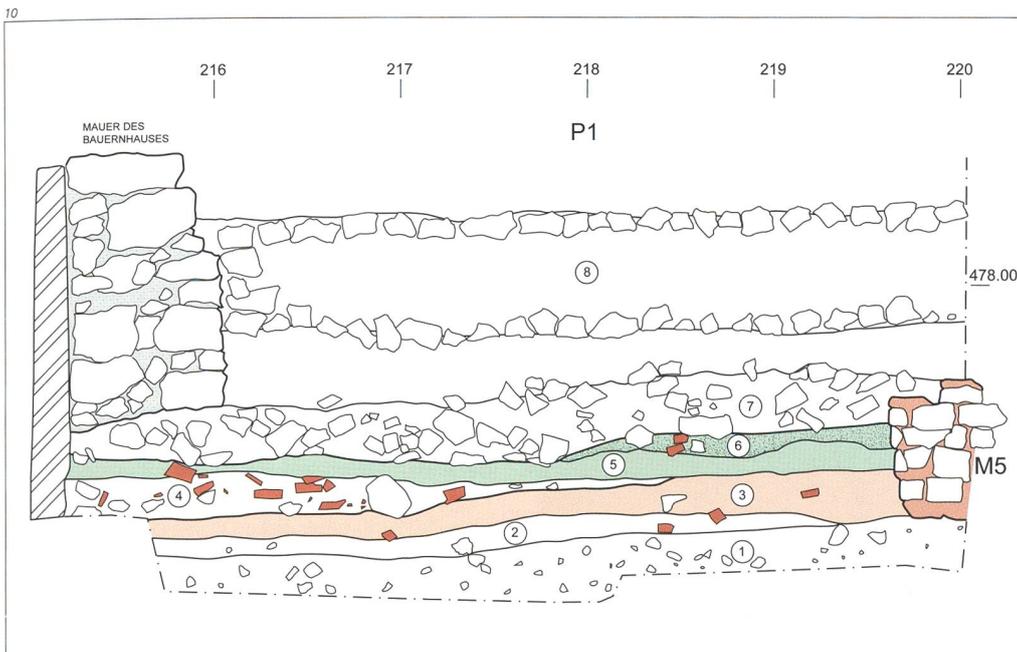
Abb. 10
Profil P1 im Nordteil von Raum 4:
1 gelblicher, anstehender Kies/Schotter.
2 grauer, umgelagerter Kies.
3 gestampfter Lehm, Bauhorizont 1.
4 dunkle, lehmige Benutzungsschicht 1.
5 Stampflehboden, Bauhorizont 2.
6 Baumörtelschicht.
7 dunkle Benutzungsschicht 2.
8 mittelalterliche bis moderne Lehm-, Stein- und Betonlagen.
Orange: Phase 1; grün: Phase 2.

Zu Beginn der zweiten Phase fanden in und um das Herrenhaus grössere Umbauten statt. Davon zeugt etwa ein zweiter, jüngerer Bauhorizont in Raum 4 (Abb. 10). Südlich des Herrenhauses wurde das ursprünglich unebene Gelände (Gehhorizont 1) mit einer stattlichen Planie ausgeglichen und ein neuer Kiesstampfboden (Gehhorizont 2) angelegt (Abb. 14). Gleichzeitig brach man wohl auch die Hofmauer ab und erweiterte das Herrenhaus um Raum 5 (Abb. 3 C). Die zweite Phase reichte, den Funden aus Raum 3 zufolge, bis in die zweite Hälfte des 3. Jahrhunderts.

Der untere Bauhorizont 1 bestand im nördlichen Teil des Raumes aus einem gelbbraunen, gestampften Lehm-Estrich (Abb. 10, Schicht 3), welcher der natürlichen Hangneigung folgte. Im Südteil lag über dem gewachsenen Boden ein harter Mörtelboden (Abb. 11, Schicht 3a). Auf den Bauhorizont 1 folgte eine fundreiche Benutzungsschicht (Schicht 4). In der Mitte des Raumes war sie rund 20 Zentimeter mächtig, gegen Norden lief sie aus. Ursprünglich dürfte sie aber bis zur Nordmauer M3 gereicht haben. Beim Umbau wurde sie dort abgetragen und wohl im Südteil des Raumes, wo das Terrain der Hangneigung wegen tiefer lag, wieder angeschüttet.

Über der planierten Benutzungsschicht folgte der jüngere Bauhorizont 2 (Schicht 5). Er bestand aus einem Stampflehboden, der besonders gegen die Mauer M3 hin viel Mörtel enthielt (Schicht 6). Im Nordteil verlief er über die mit Bauschutt verfüllte Sickergrube. Darin lagen zahlreiche bemalte Wandverputzfragmente (vgl. Beitrag Dubois in diesem Heft). Über diesem Stampflehboden lagen Reste der jüngeren Benutzungsschicht, die durch noch spätere Eingriffe mit mittelalterlichem Material vermischt war (Schicht 7).

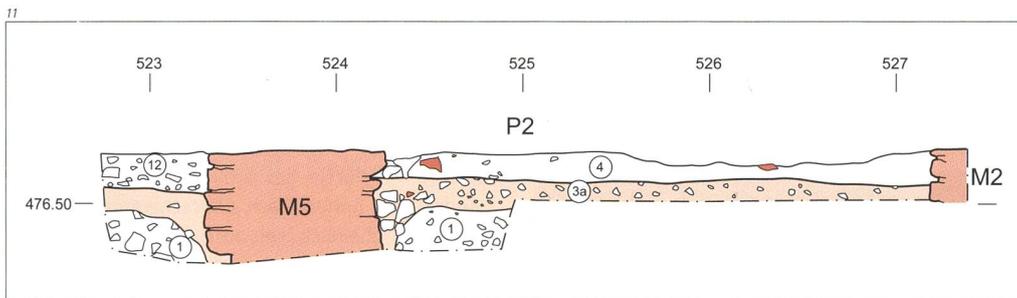
Abb. 11
Profil P2 im Südteil von Raum 4:
1 gelblicher, anstehender Kies/Schotter.
3a Mörtelboden, Bauhorizont 1.
4 dunkle, lehmige Benutzungsschicht 1.
12 römischer und nachrömischer Bauschutt.
Orange: Phase 1.
