# Etudes statistiques sur le comportement des structures de bâtiments

Autor(en): **Logeais, Louis**

Zeitschrift: **IABSE congress report = Rapport du congrès AIPC = IVBH  
Kongressbericht**

Band (Jahr): **11 (1980)**

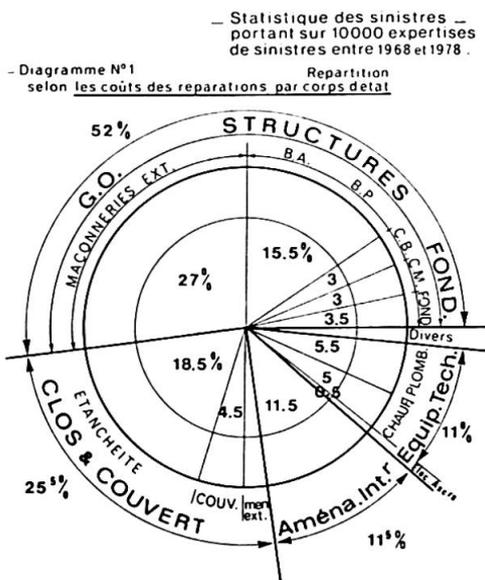
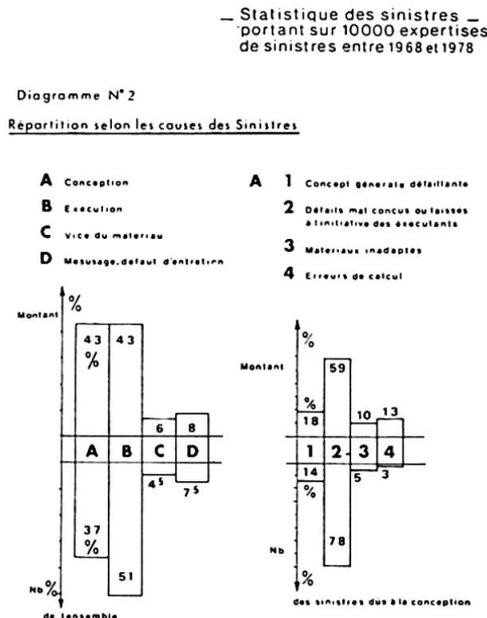
D'après l'étude statistique du BUREAU SECURITAS sur 10 000 dossiers annoncée précédemment, le coût des réparations des désordres affectant les structures (fondations, murs ou poteaux porteurs, voiles, planchers) représente 52 % de l'ensemble, la répartition étant la suivante (diagramme n° 1) :

– murs en maçonnerie . . . . .	27,0 %
– ouvrages en béton armé ou précontraint . . . . .	15,5 %
– charpente métallique . . . . .	3,0 %
– charpente bois . . . . .	3,0 %
– fondations . . . . .	3,5 %

Les désordres, nous l'avons vu, représentent 15 % de l'ensemble (diagramme n° 1).

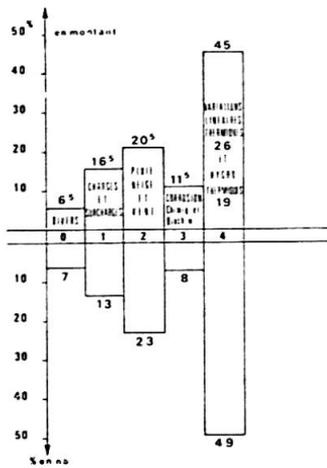
Diagramme N°3 Répartition selon  
les phénomènes à l'origine des désordres

— Statistique des sinistres —  
portant sur 10000 expertises  
de sinistres entre 1968 et 1978 .

**2.2. - La répartition selon les phénomènes à l'origine du désordre**

On y constate que le phénomène sinistrant qui vient en tête, et de loin, est constitué par les variations linéaires thermiques et hygrothermiques. Cependant, ce qui apparaît mal sur ce diagramme, c'est l'action néfaste de l'eau, qui intervient soit comme phénomène sinistrant (surcharge accidentelle d'eau sur des couvertures légères, fuites en toiture-terrasse, corrosion, condensations, tassement de fondations,...) soit comme phénomène aggravant (pénétration d'eau de pluie à travers des murs fissurés). On retrouve l'effet de l'eau pratiquement dans toutes les catégories du diagramme 3, ce qui a rendu la classification malaisée.

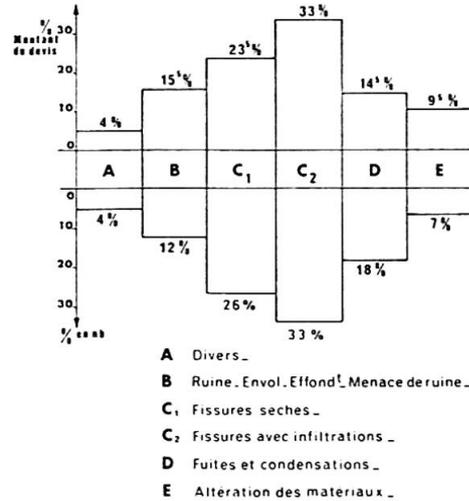
Diagramme N°4 Répartition selon  
les manifestations des désordres

— Statistique des sinistres —  
portant sur 10000 expertises  
de sinistres entre 1968 et 1978 .

**2.3. - La répartition selon les manifestations des désordres**

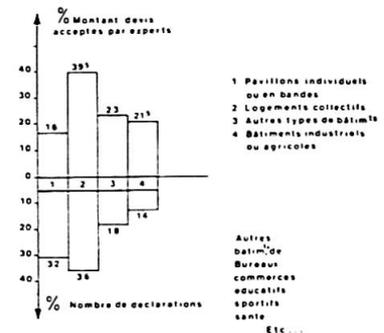
Diagramme N° 5

Répartition selon les types de constructions
