**Zeitschrift:** IABSE structures = Constructions AIPC = IVBH Bauwerke  
**Band:** 2 (1978)  
**Heft:** C-5: Structures

**Artikel:** Touristenhaus Jungfraujoch (Schweiz)  
**Autor:** Bindschädler, F.  
**DOI:** <https://doi.org/10.5169/seals-15119>

### 3. Touristenhaus Jungfrauojoch (Schweiz)

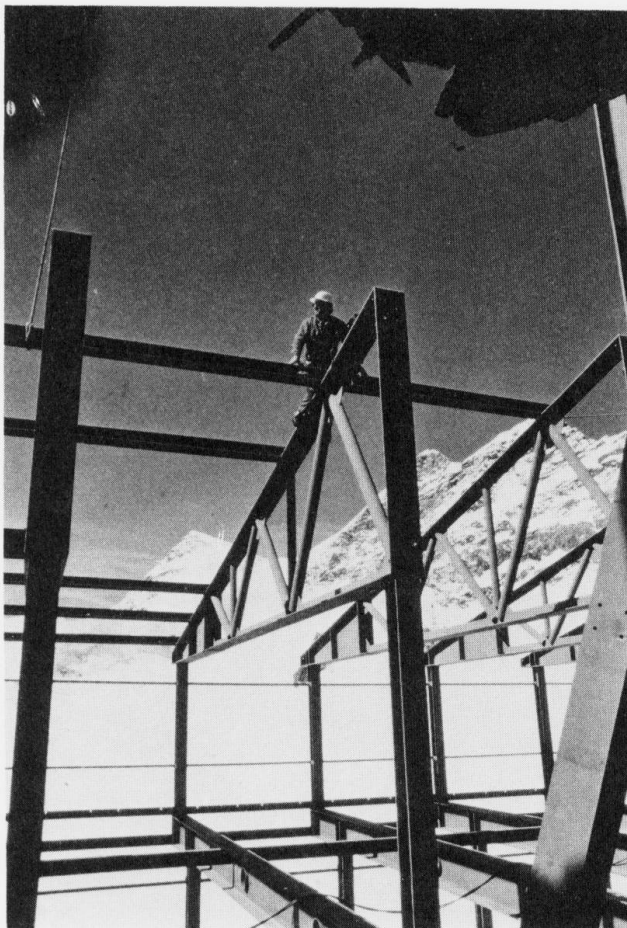
Die Dachbinder in Abständen von 2,80 m sind als Fachwerk mit stark variabler Trägerhöhe ( $h = 2,70 \text{ m}$  bzw. 0,35 m über den Auflagern) und einer Spannweite von 10,15 m ausgebildet. Ihre Ober- und Untergurte bestehen aus halben Breitflanschträgern; die Pfosten und Streben sind Stahlrohre. Im Bereich geringer Trägerhöhe sind die Füllstäbe durch ein Stegblech ersetzt. Diese Dachbinder, mit grössten Abmessungen von 10,5 und 2,7 m, wurden in der Stahlbauwerkstätte vollständig zusammengeschweisst und als Element auf die

Baustelle transportiert und montiert. Das Lichtraumprofil des Zugangsstollens war für den Transport dieser verhältnismässig grossen Tragelemente knapp bemessen.

Das zweigeschossige Tragwerk in Stahl steht mit Ausnahme der erwähnten Verankerung frei im Felseinschnitt und ist durch einen etwa 1 m breiten begehbaren und gedeckten Zwischenraum hinten und seitlich vom Fels getrennt. Das Obergeschoss kragt talseits um rund 1,5 m aus, wobei die hohen Lasten ( $p_s = 2000 \text{ kg/m}^2$ ) der Dachbinder über die Fassadenstützen auf die ebenfalls auskragenden Querbinder der Zwischendecken übertragen werden.
