Zeitschrift: IABSE structures = Constructions AIPC = IVBH Bauwerke
Band: 10 (1986)
Heft: C-37: Protective structures: Part I

Artikel: Protection contre les chutes de pierres au bord du lac du Bourget (France)
Autor: Tonello, J.
DOI: <https://doi.org/10.5169/seals-19867>

8. Protection contre les chutes de pierres au bord du lac du Bourget (France)

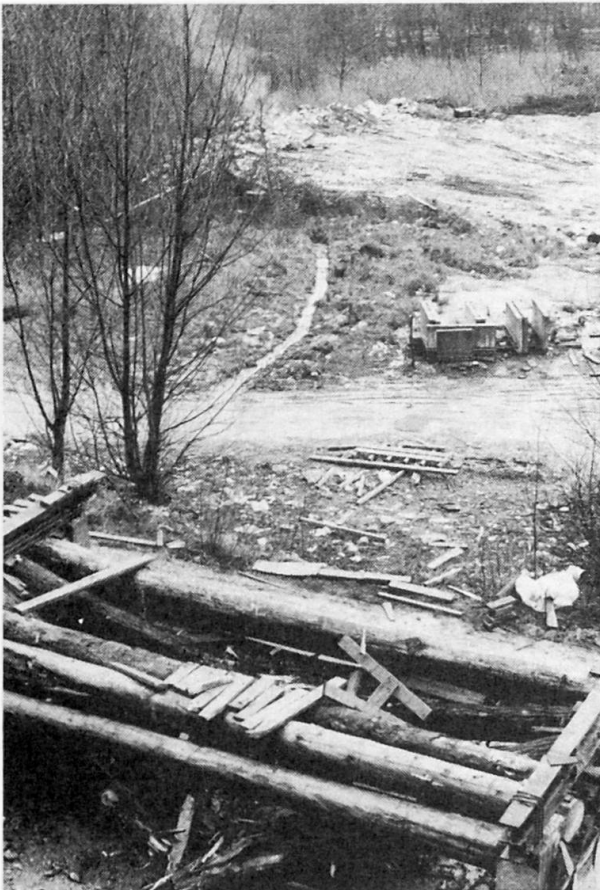
Photo 2 Rupture

Pour vérifier les énergies de rupture de la grille nous avons procédé à des essais vraie grandeur sur appuis fixes. Les photos 1 et 2 montrent successivement un état réversible sous l'impact d'un bloc de 1,0 t avec rebond et l'état ultime sous l'impact d'un bloc de 2 t tombant de 25 m de hauteur.
