**Artikel:** L'achèvement du deuxième tunnel du Simplon  
**Autor:** [s.n.]  
**DOI:** <https://doi.org/10.5169/seals-37384>

# BULLETIN TECHNIQUE

## DE LA SUISSE ROMANDE

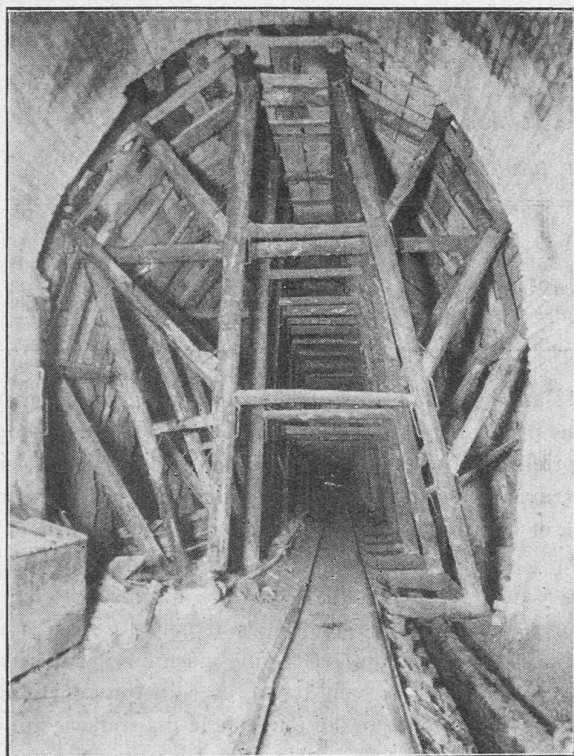
Fig. 1.

Pose de supports allongés dans la roche saine.

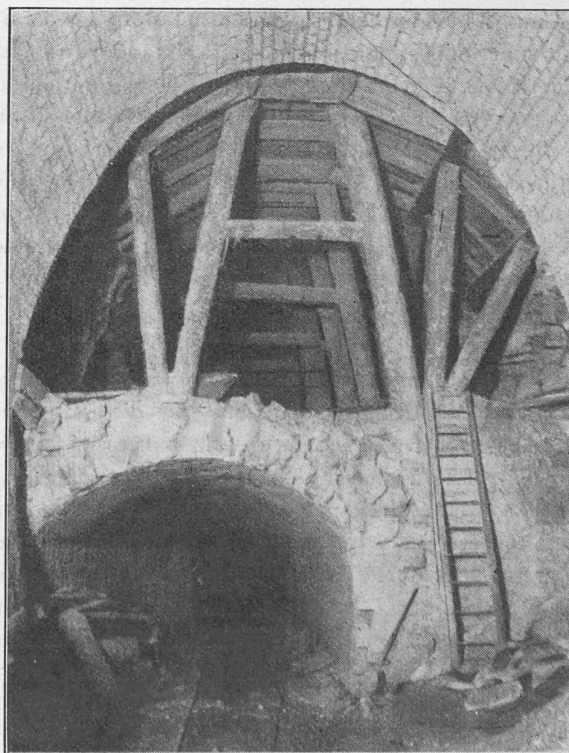
Fig. 2. — Excavation suivant la méthode belge dans la roche sous pression.
