**Artikel:** Sur les causes de la rupture du barrage du Gleno  
**Autor:** Bolomey, J.  
**DOI:** <https://doi.org/10.5169/seals-39060>

## Sur les causes de la rupture du barrage du Gleno,

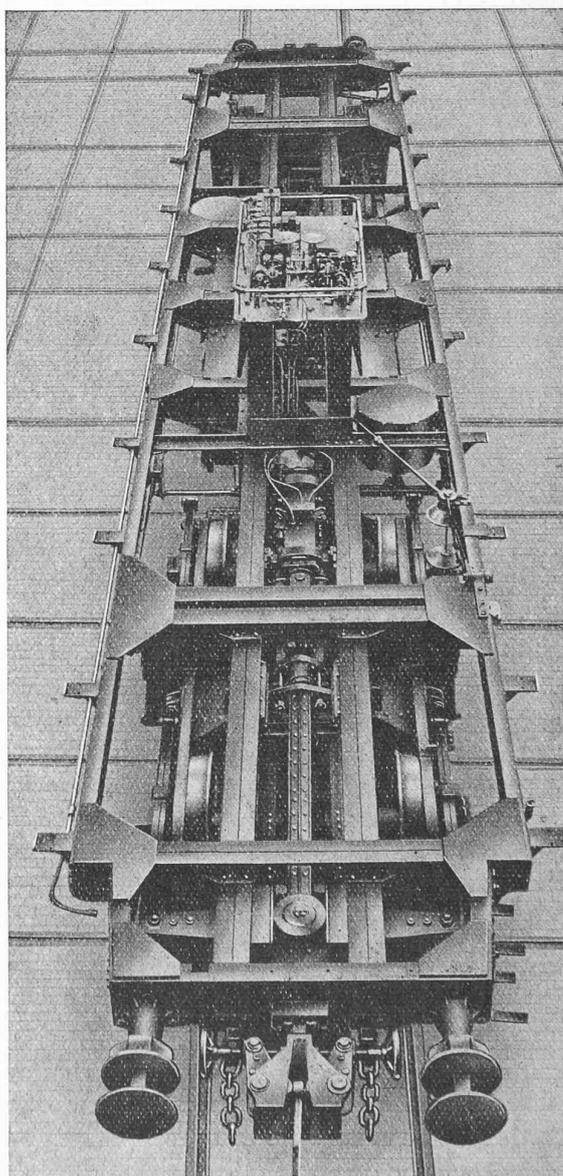
Fig. 42. — Wagon-dynamomètre des  
Chemins de Fer d'Etat de l'Ile de Java (voie étroite).  
Vue du châssis du wagon avec dynamomètre  
hydraulique et table des appareils.
