**Zeitschrift:** Bulletin technique de la Suisse romande  
**Band:** 55 (1929)  
**Heft:** 2

**Artikel:** Les maçonneries du grand souterrain maritime du Rove  
**Autor:** Sudheimer, Ch.  
**DOI:** <https://doi.org/10.5169/seals-42631>

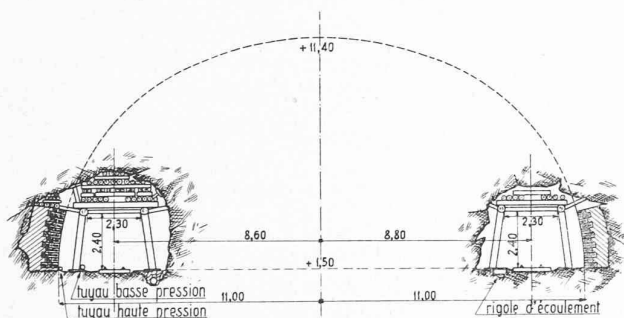
Fig. 10.

Exécution du piédroit après boisage définitif.

Boisage définitif après exécution du piédroit.

Echelle 1 : 300.

Construction des « piédroits » de la voûte. — Comme le font voir les deux coupes indiquées sous fig. 10 et fig. 11 la partie basse des différents anneaux de la voûte, dénommée improprement « piédroits », fut, sur une hauteur variant de 2,20—2,50 m, construite dans les 2 galeries basses, en avance sur les chantiers d'excavation de la galerie de faite (et cheminées) et ceux des abatages d'anneaux. En général, ce travail était poussé en galerie de direction sur plusieurs anneaux consécutifs de 6 m. Après achèvement d'un certain tronçon, variant de 100—200 m de longueur, on en faisait autant en galerie parallèle.

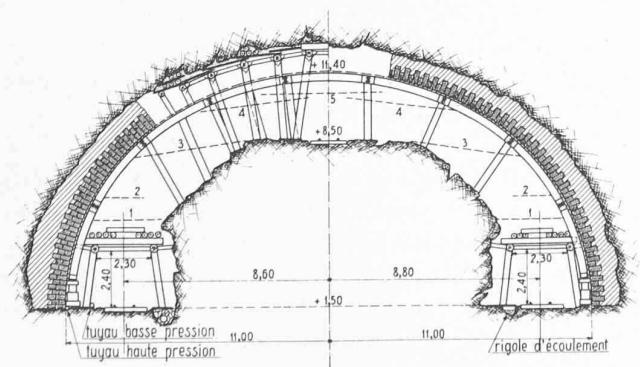
Fig. 11. — Exécution des maçonneries. — 1 : 300.

Echafaudages successifs indiqués par 1, 2, 3, 4, 5.

En type 4 (1,25 m d'épaisseur), 2 rangs de maillons d'appareil.

En type 3 (1,00 m d'épaisseur), 1 rang de maillons d'appareil.

L'écartement des fermes (entr'axe) de 1,50 m était assuré par 36 (4 × 9) tringles métalliques (profil **U** ou **L**) dont les abouts étaient boulonnés à l'intrados des fermes, sous chaque vau. Les joints des vaux, assemblés par 4 ou 6 boulons, étaient soutenus (tout au moins pour les 6 joints du haut) par des poteaux s'appuyant sur le *stross*. (Voir fig. 11.)

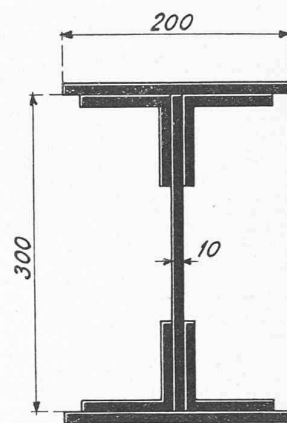
Section d'une ferme.

Chaque anneau cintré comportait 5 fermes métalliques de 300 mm de hauteur et 200 mm de lar-

geur de semelle. Divisées en 9 vaux de 3,39 m de longueur moyenne, pesant chacun 300 kg et assemblés en bout au moyen de cornières, ces fermes reposaient au plan (+ 2,60 m) sur une semelle de répartition 40 × 15 cm, supportée elle-même par 5 boîtes à sable de 0,30 m de diamètre, placées sur une deuxième semelle (visible sur la fig. 12).

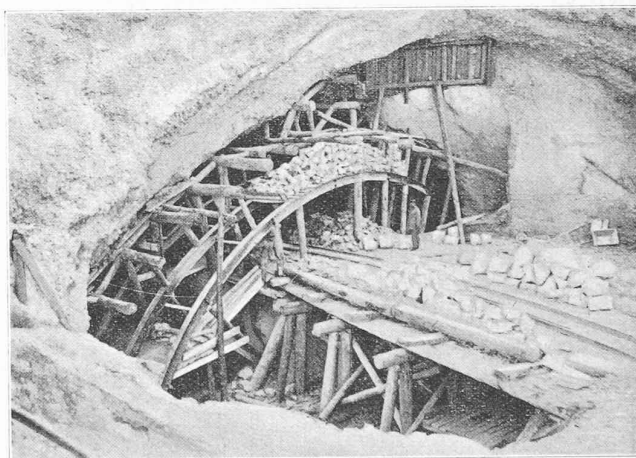
Fig. 12. — Septembre 1918. Vue du cintrage de l'anneau de tête au portail nord. La voie d'approvisionnement des matériaux (+ 8,50) est visible sous les cintres.

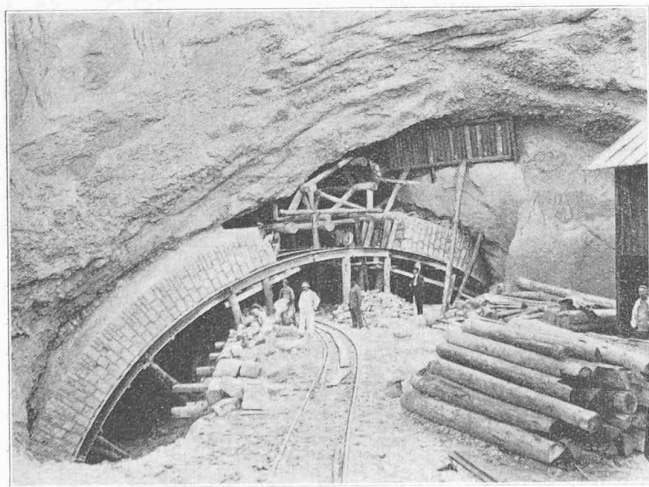
Fig. 13. — Septembre 1918. Exécution de la maçonnerie de voûte de l'anneau de tête au portail nord.

La fig. 13, où l'on voit la montée de maçonnerie au premier anneau du portail nord, en type N° 4 (1,25 m) laisse voir le double rang de moellons d'appareil de chaque assise et la maçonnerie d'accompagnement plus ou moins litée.

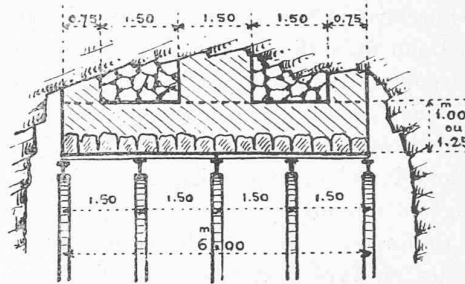
Fig. 14 — Profil longitudinal de la maçonnerie.

Comme on le fait habituellement en souterrain, derrière la montée de 2 assises de moellons en douelle (de 20 à 26 cm d'épaisseur), on bloquait à pleine fouille contre le terrain en place en arasant cette maçonnerie. A partir des reins et jusqu'en clé, le profil longitudinal de la maçonnerie se présentait comme suit (fig. 14).

Les 2 murettes de tête de 0,75 m d'épaisseur et celle du milieu, de 1,50 m, s'appuyaient contre l'excavation. En pierre sèche, on remplissait la cavité formée s'il existait du « surprofil ».

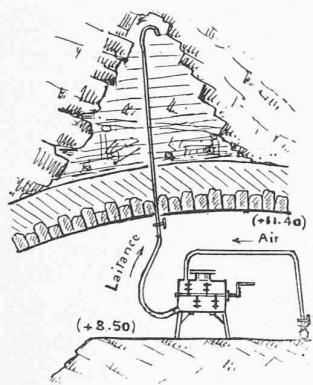
Fig. 15.

Injection de laitance de chaux.

**Injections sur voûtes.** — On injectait donc, pour garnir les cavités ou cheminées formées sur extrados des voûtes, de la laitance de chaux au moyen d'un tonneau métallique pourvu d'un axe portant ailettes intérieures et manivelle en bout (fig. 15). Après brassage des 3 sacs de chaux et 250 l d'eau y introduits, on refoulait, à la pression d'air de 2,3 puis 4 kg/cm<sup>2</sup>, la laitance dans la cloche à garnir, au travers des maçonneries. Par l'extrémité en col de cygne du tube de 50 mm placé lors de la construction de la voûte, l'écoulement de la laitance se faisait sans exercer aucune pression anormale sur l'extrados du fait de la prise graduelle étagée de la chaux à partir du point bas.

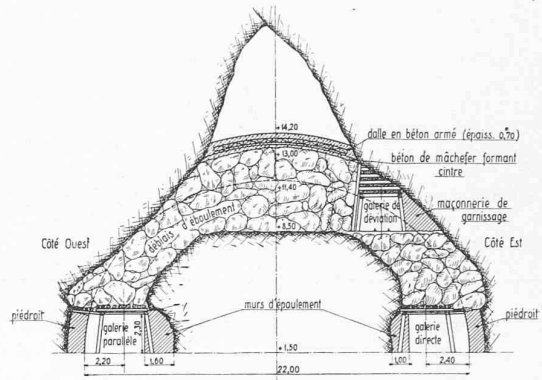
Fig. 16. — Coupe transversale sur l'anneau 103 au moment de la construction de la dalle armée. Echelle 1 : 400.

La fig. 16 montre le profil de l'éboulement et la galerie de déviation que l'on réussit à établir sous une menace constante en établissant un mur de poteaux en pied maintenant l'éboulement (voir plan fig. 17), et abritant une galerie boisée, suivie d'un tronçon creusé en courbe sous 102 pour le rétablissement du trafic en faite, vers mi-avril.

Une première couche de béton de mâchefer jeté par le trou de sondage servit de cintre pour établir la dalle armée visible sur la fig. 16, dalle de 0,70 m d'épaisseur de béton dosé à 800 l de gravette, 400 l de sable et 500 kg de ciment de grappier, avec armature en treillis dans la partie inférieure. Pendant la pose de ce ferrailage, une dernière chute eut lieu qui en anéantit 2 tronçons, mais épargna les hommes. Le béton gâché à l'extérieur et jeté par le tube de 0,28 m du sondage, était brassé à nouveau dans la cloche et mis en place, une ouverture ménagée au nord-est de cette dalle servant d'accès et de retraite au personnel occupé à ces travaux.

Au-dessus de cette dalle, on remplit la cavité en béton de mâchefer dosé à 200 kg de chaux par m<sup>3</sup>, tout en construisant une galerie d'évidement visible sur la figure. Puis, pour éviter la charge concentrée de ce massif de

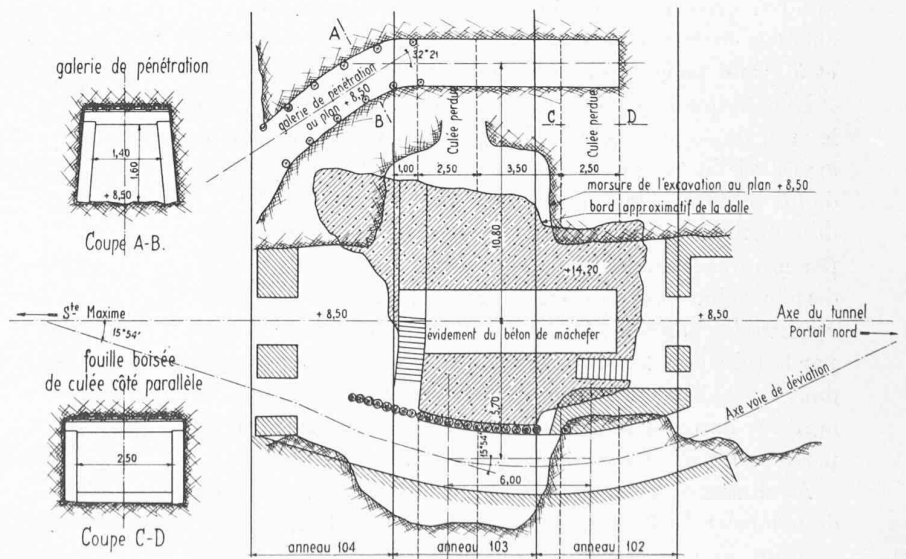
Fig. 17. — Plan d'ensemble. — Echelle 1 : 300.

neau 102 (non construit) est constituée par une dalle lisse et brillante (lit gras). Le côté est est tout hérissé de menaces. (Fig. 17.)

béton et dalle sur extradados futur, on créa 4 arcs-boutants reposant à culée perdue au plan + 8,50 m du stross. Côté ouest, ce travail souterrain se fit par une galerie de pénétration (voir fig. 17 et 18), côté est, par excavation dès la galerie de déviation. Ces arcs-boutants arqués et la galerie de pénétration furent remplis de béton (à 350 kg de ciment de grappier par m<sup>3</sup>). Fin juillet 1920, ces travaux de consolidation terminés, on put progressivement déblayer l'éboulement sous la dalle en la soutenant, au fur et à mesure de son dégagement, par 8 piliers maçonnés s'appuyant sur le stross (+ 8,50 m). Voir fig. 19.

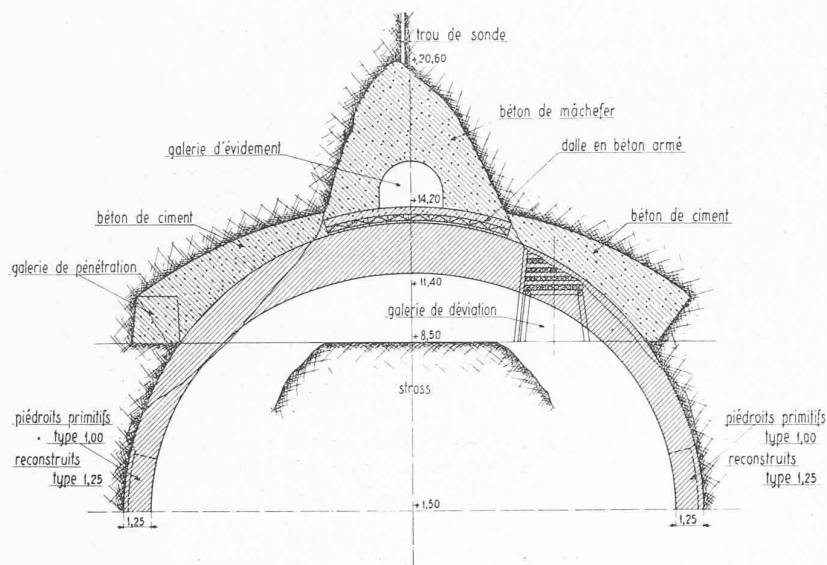
Fig. 18. — Coupe transversale sur l'anneau 103. — Echelle 1 : 300.

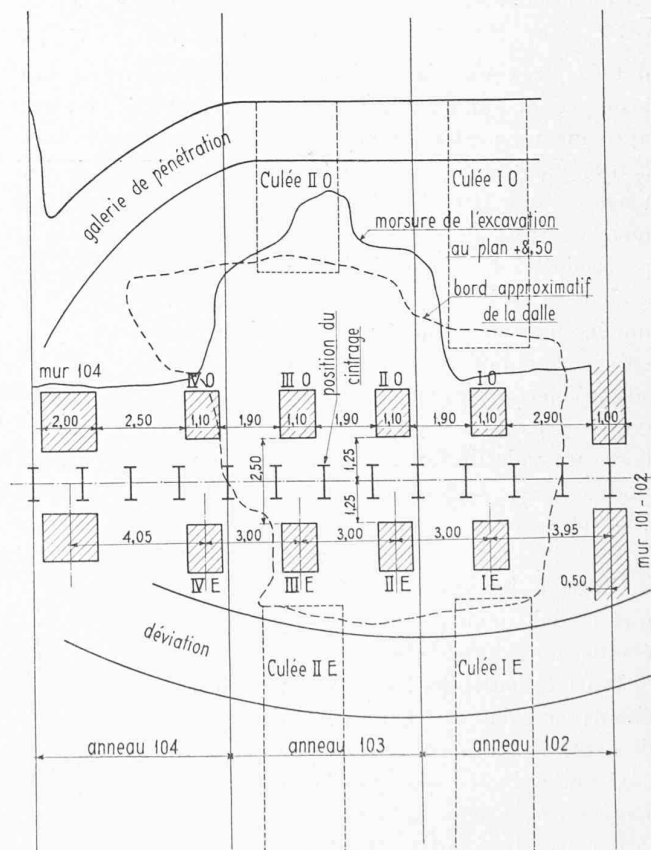
Fig. 19. — Plan à la cote + 8,50.
