**Artikel:** La réalisation des tunnels de Glion  
**Autor:** Guisan, François  
**DOI:** <https://doi.org/10.5169/seals-71209>

# La réalisation des tunnels de Glion

par FRANÇOIS GUISAN, ingénieur civil EPFL-SIA

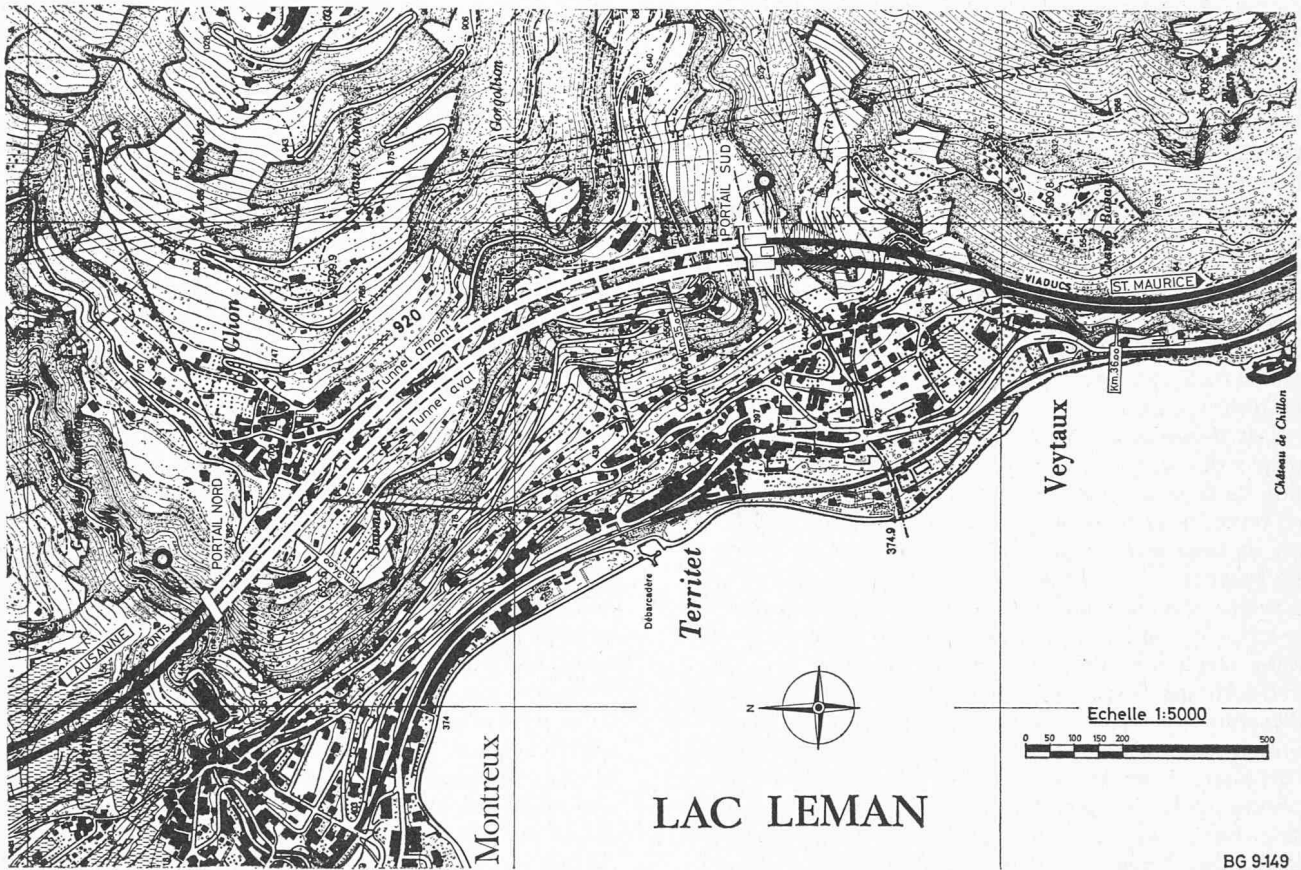
Fig. 1. — Situation des ouvrages.

Chacun des tunnels, d'environ 1350 m de longueur (fig. 1), présente une courbe de 1000 m de rayon maximum et une pente longitudinale de 2,3 % pour le tunnel aval (voie descendante) et de 2,6 % pour le tunnel amont (voie montante). Les deux galeries sont écartées de 12 m au portail nord et de 40 m au maximum au milieu de leur longueur. Elles comportent chacune une chaussée de 7,75 m et des trottoirs de 1 m à droite par rapport au sens de la circulation et de 0,5 m à gauche. Le revêtement, d'épaisseur variable selon la nature de la roche, est réalisé par du béton coffré, sans dispositif d'étanchéité. A l'intérieur du profil ainsi obtenu, une structure d'éléments en béton armé préfabriqués forme des piédroits isolés du revêtement et un plafond ; cette structure ménage ainsi à la fois une gaine d'amenée d'air frais d'environ 12 m<sup>2</sup> de section, dans la partie supérieure du tunnel, et les vides nécessaires pour les canaux de distribution de l'air de part et d'autre de la chaussée (fig. 2).

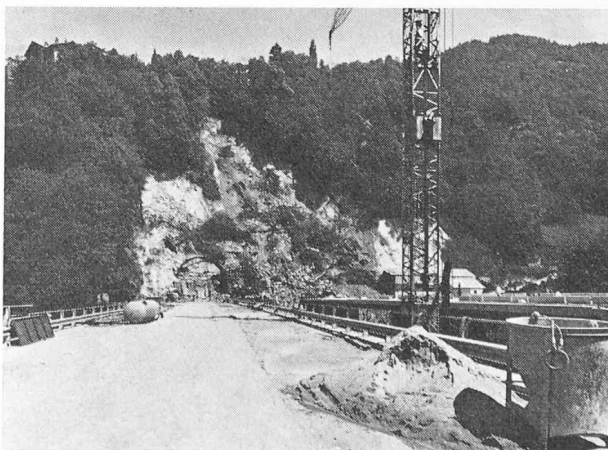
Fig. 4. — L'éboulement de mai 1968

Le 13 mai 1968, après trois journées fortement pluvieuses, un énorme éboulement se produisit entraînant environ 15 000 m<sup>3</sup> de terre végétale, de blocs de pierre et de rocher. L'éboulement non seulement dissimulait complètement l'entrée du tunnel amont et la galerie de reconnaissance aval, mais recouvrait aussi partiellement les

ponts sur la Veraye (fig. 4). En outre, au-dessus de l'éboulement proprement dit, les terrains s'étaient mis en mouvement, et, d'un volume considérable, ils menaçaient gravement les chantiers.

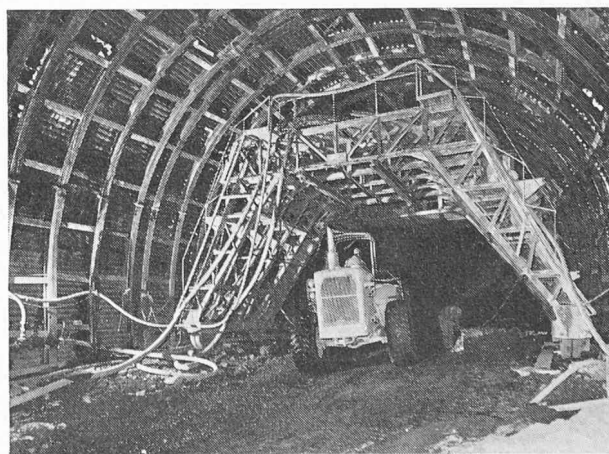
Fig. 9. — L'étagage métallique et le chariot destiné à la mise en place du béton d'étagage.

des tôles métalliques ondulées légères étaient montées (fig. 9). Puis, dès que le bouclier était avancé, on procédait à la mise en place, par pompage, d'un béton de calage entre les tôles et la roche. Le travail était enfin complété par des injections de ciment pénétrant dans la roche et consolidant le tout. Certes, le béton ainsi mis en place ne pouvait pas être de très bonne qualité, car il était, parfois sur des zones importantes, mélangé à des matériaux souvent schisteux et argileux qui s'éboulaient derrière le bouclier ; il était en outre impossible de « purger » la roche. Cependant, et grâce aux injections qui suivaient, on réalisait un anneau de bonne compacité et d'une résistance suffisante ; à noter qu'en calotte et dans la partie supérieure des piédroits, cet anneau était d'autant plus épais que la roche était mauvaise et donc s'éboulaient plus facilement. En revanche, des débris s'amoncelaient au pied des parois et pouvaient empêcher la réalisation de l'anneau souhaité. Là, les injections ont été renforcées pour compenser cette faiblesse. Les résultats obtenus ont été très satisfaisants : on avait ainsi créé un véritable « étagage perdu » en béton et il a été possible ensuite, au moment du bétonnage du revêtement qui constituait la voûte porteuse définitive proprement dite, de récupérer tous les cintres qui avaient été posés ainsi qu'une bonne partie des tôles métalliques (voir fig. 10) ; ces dernières n'ont été abandonnées qu'aux endroits où, parce qu'elles adhéraient trop bien au béton de calage, leur enlèvement s'est révélé plus coûteux que leur valeur de récupération.
