**Zeitschrift:** Bulletin technique de la Suisse romande  
**Band:** 97 (1971)  
**Heft:** 13: SIA spécial, no 3, 1971: 72e assemblée générale de la SIA;  
Description de la maison SIA

**Artikel:** Les problèmes de génie civil  
**Autor:** Favre, R.  
**DOI:** <https://doi.org/10.5169/seals-71228>

# Les problèmes de génie civil

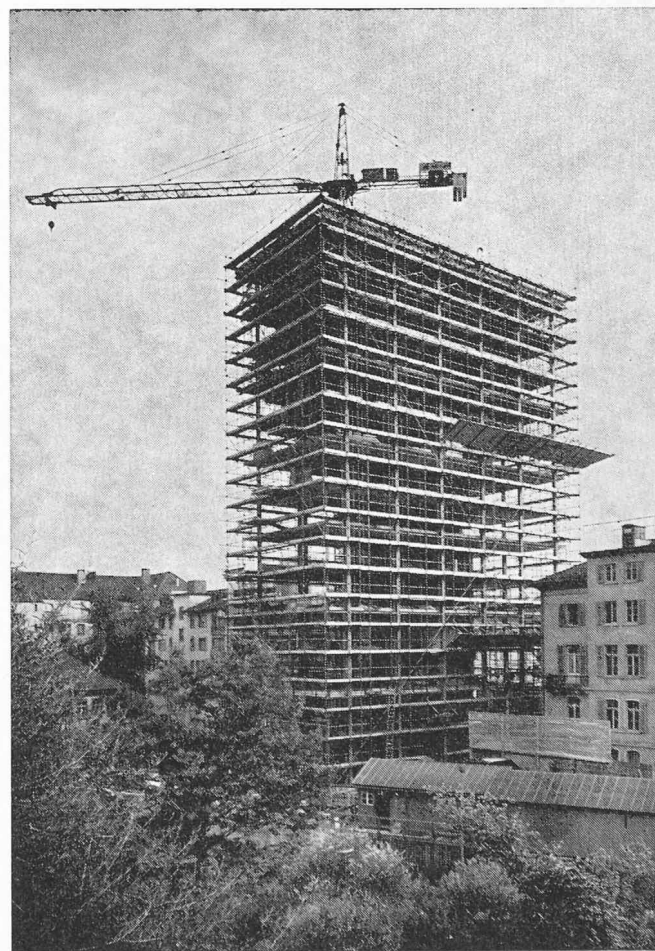
Fig. 8. — Vue du gros œuvre de l'immeuble.

Les dalles épaisses de 20 cm ont été armées pour supporter des surcharges de 500 kg/m<sup>2</sup> (y compris les galandages). Afin de réduire les flèches et de pouvoir disposer un grand nombre d'ouvertures pour les installations au voisinage des piliers, on a disposé des champignons métalliques. La disposition de l'armature a été simplifiée au maximum afin de faciliter un avancement d'un étage par semaine. Les poteaux métalliques ont été livrés, par l'atelier de construction, par éléments atteignant 14 m (ce qui correspond à quatre étages), placés avec la grue de chantier et soudés. Afin de pouvoir travailler sans encombre avec la grue entre ces piliers, les champignons ont été enfilés, étage par étage, le long des poteaux et fixés à l'aide de plaques boulonnées (fig. 7 et 8).
