**Zeitschrift:** Bulletin technique de la Suisse romande  
**Band:** 97 (1971)  
**Heft:** 13: SIA spécial, no 3, 1971: 72e assemblée générale de la SIA;  
Description de la maison SIA

**Artikel:** Fenêtres et façades  
**Autor:** Fausch, Hans  
**DOI:** <https://doi.org/10.5169/seals-71229>

## Fenêtres et façades

par HANS FAUSCH, des usines Ego S. A., Volketswil

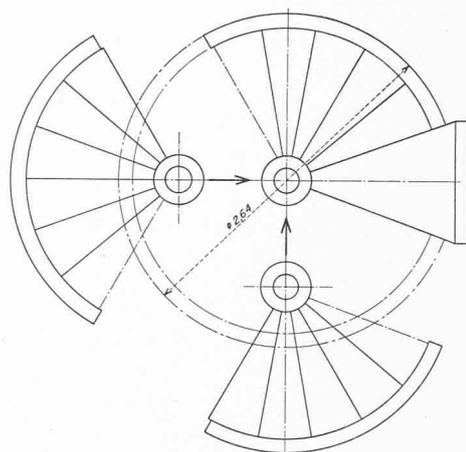
Fig. 12. — Vue en plan des trois éléments préfabriqués constituant une hauteur d'étage de l'escalier.

Ces éléments ont été rendus monolithiques par jointage et raccrochés à l'immeuble par des paliers préfabriqués articulés (fig. 11 et 12).

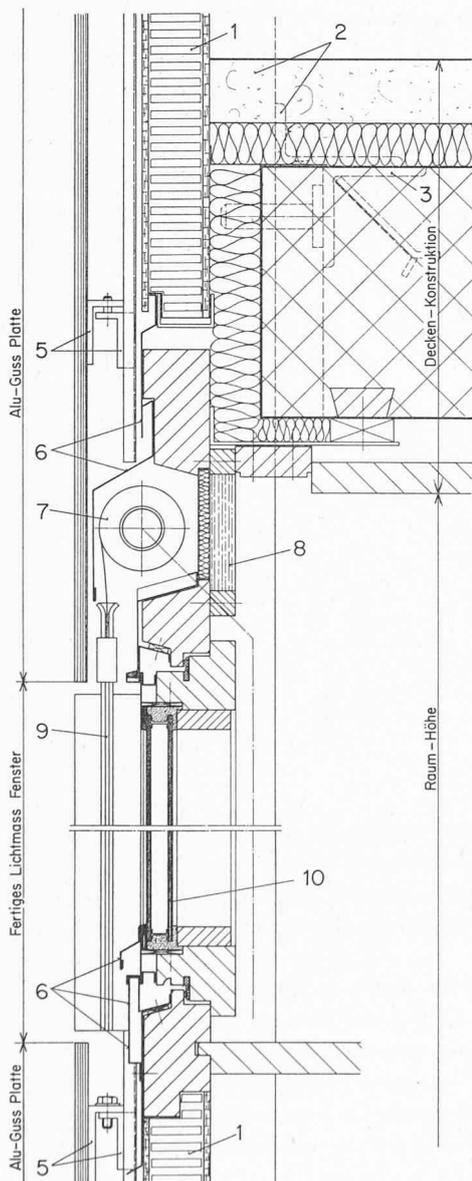
Fig. 1. — Coupe verticale d'une fenêtre échelle 1 : 6.

On voit d'après les détails ci-après que les éléments de contrecœur (plus de 500) ont été fixés à une construction tubulaire métallique montée au préalable. La partie portante de la fenêtre est en bois de sapin; celui-ci est recouvert à l'extérieur de profilés en acier chromé formant cadre; on a évidemment tenu compte des dilatations thermiques variables suivant les matériaux.

Après le montage des fenêtres, on a fixé tous les revêtements en acier chromé et, en dernier lieu, accroché les plaques de contrecœur en aluminium fondu gris galvanisé.

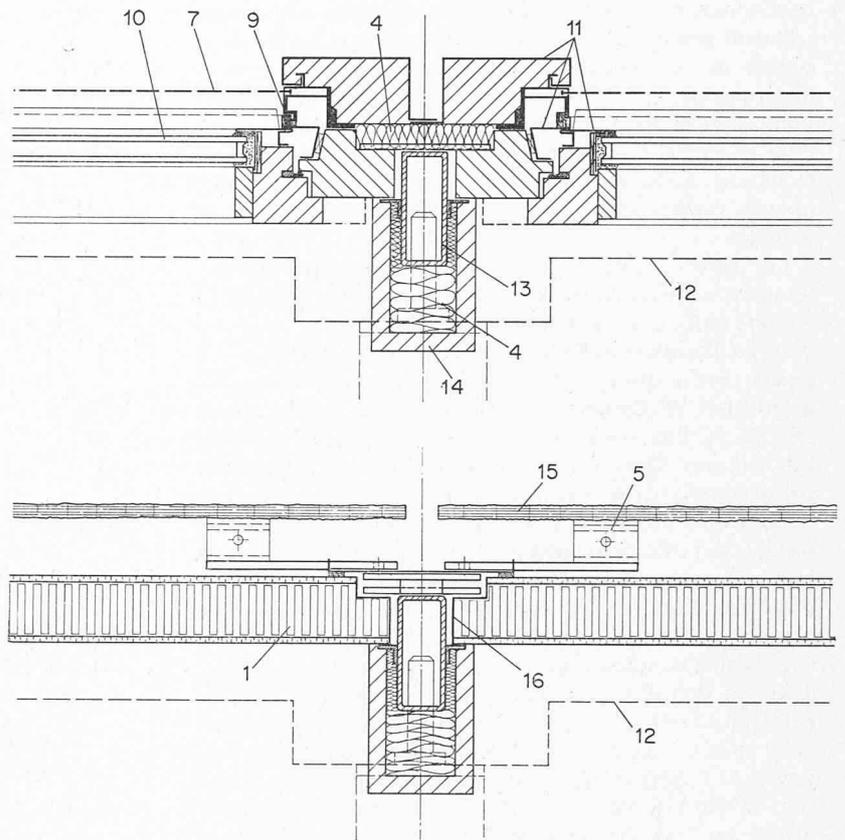
Fig. 2. — Coupes horizontales, échelle 1 : 6.

En haut : à la hauteur de la fenêtre.

En bas : à la hauteur du contre-cœur.

- 1 = élément de contre-cœur résistant au feu
- 2 = cornière et console soudées
- 3 = cornière galvanisée, noyée dans le béton
- 4 = isolation
- 5 = support de la plaque de contre-cœur
- 6 = couvertures en acier au chrome-nickel
- 7 = store en toile métallisée Soloscreen
- 8 = plaque de fermeture amovible
- 9 = rail de guidage du store
- 10 = vitrage avec joints en néoprène
- 11 = revêtement de montant et cadre en acier au chrome-nickel
- 12 = couverture de béton
- 13 = tube en acier RHS
- 14 = revêtement en bois
- 15 = plaque en aluminium fondu
- 16 = revêtement latéral en tôle

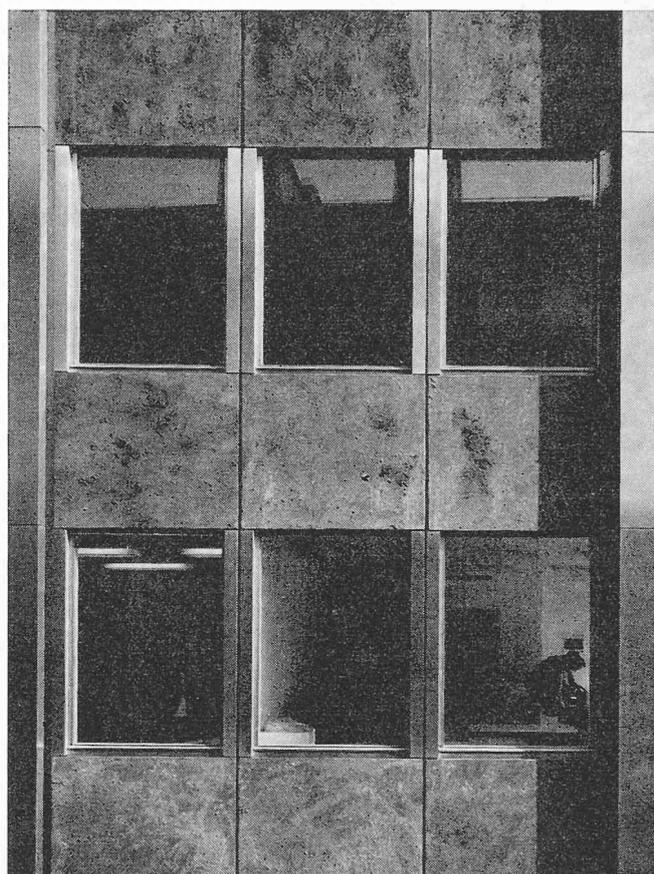
Fig. 3. — Partie de façade.
