Artikel: Essais relatifs à des éléments de ponts préfabriqués
Autor: Suter, René
DOI: <https://doi.org/10.5169/seals-72598>

Essais relatifs à des éléments de ponts préfabriqués

par RENÉ SUTER, Lausanne

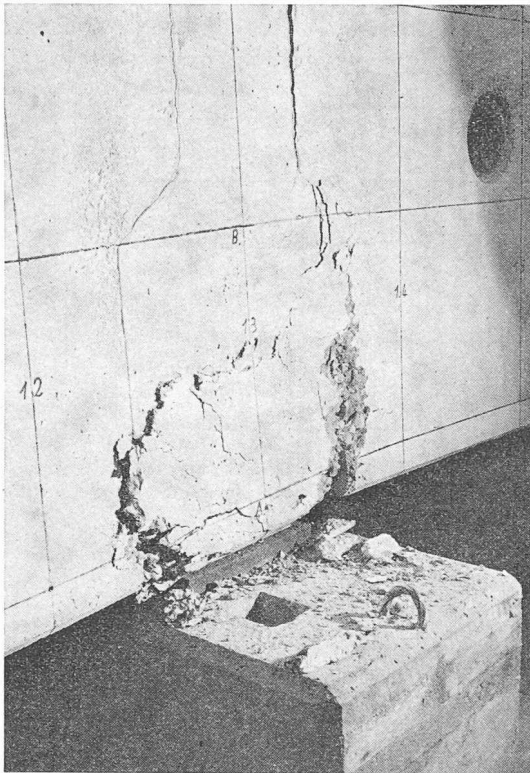
Fig. 10. — Ecrasement de la zone comprimée sur appui.

La rupture s'est produite effectivement par la déchirure de la dalle et non par une rupture au droit des tenons de liaison entre dalle et poutres. A la suite des grands allongements de la partie tendue, la zone comprimée s'est écrasée (fig. 10).

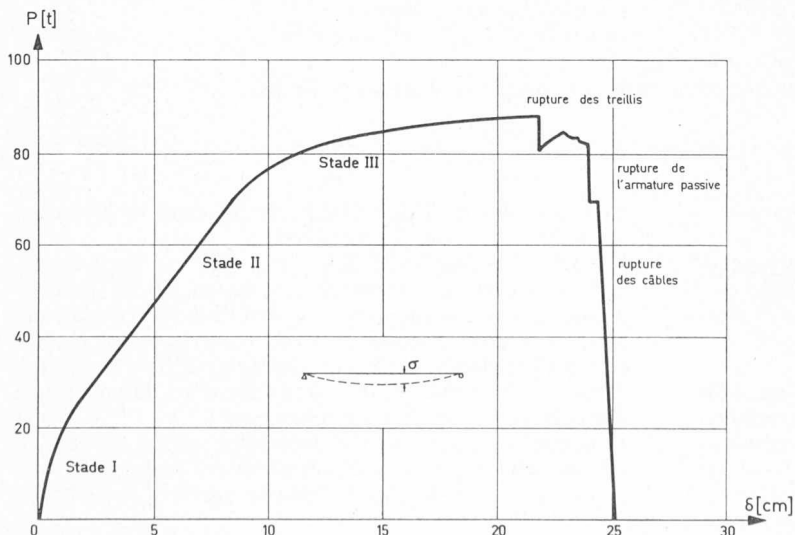
Fig. 18. — Enregistrement de la flèche sous un vérin pendant l'essai de rupture.

Lors de l'essai de rupture, ceci dans le but de pouvoir observer de manière détaillée les phénomènes successifs lors de la rupture de la poutre. Chronologiquement, elle s'est produite de la manière suivante (fig. 17 et 18) :

Errata : remplacer σ par δ à la fig. 18.
