Zeitschrift: Ingénieurs et architectes suisses
Band: 107 (1981)
Heft: 14: SIA, no 4, 1981

Artikel: Structures et préfabriqué
Autor: [s.n.]
DOI: <https://doi.org/10.5169/seals-74338>

Structures et préfabriqué

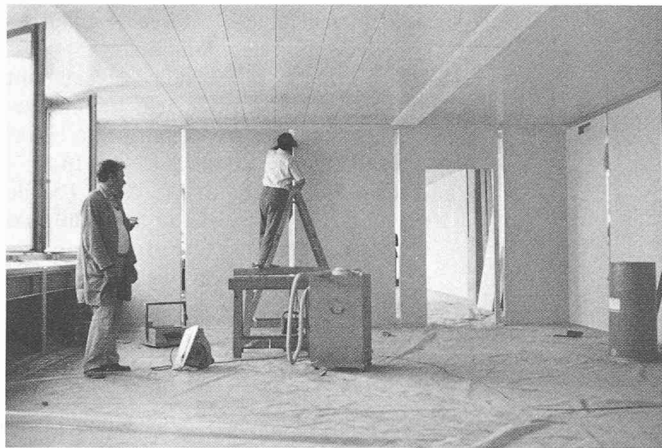
Fig. 10. — Montage des cloisons mobiles.

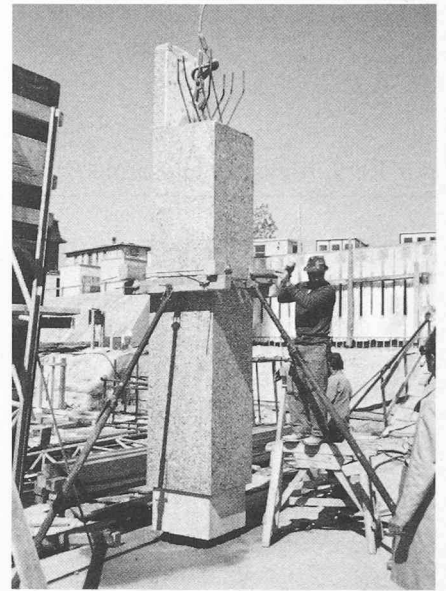
Fig. 16. — Pilier articulé au rez-de-chaussée.

Une partie des piliers de ce niveau sont articulés afin de permettre les mouvements provoqués par le retrait du béton et les dilatations thermiques (fig. 16).
