**Zeitschrift:** Ingénieurs et architectes suisses  
**Band:** 125 (1999)  
**Heft:** 17: Nouveau centre d'entretien des voitures CFF à Genève

**Artikel:** Travaux de structure  
**Autor:** Frey, Hans-Ulrich  
**DOI:** <https://doi.org/10.5169/seals-79641>

## Les parties d'ouvrage du CEG

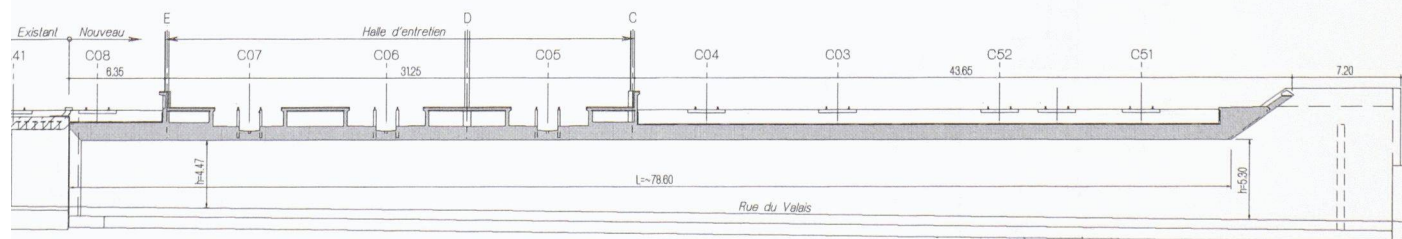
1. Coupe longitudinale sur le pont-rail sur la rue du Valais (Document: bureau Frey & Associés)

Le passage du nouveau faisceau des voies et de la halle d'entretien au-dessus de la rue du Valais a nécessité le prolongement du passage inférieur existant sur une longueur de 74 m environ (fig. 1).

Conçu sous la forme d'un cadre monolithique biais avec une dalle de roulement en béton armé, cet ouvrage de franchissement présente une ouverture du cadre perpendiculaire à la rue du Valais de 14 m environ. En raison de l'angle de croisement de 45° environ entre la rue du Valais et les axes des voies, respectivement de la halle, le biais de la dalle est très prononcé.

L'ouvrage est fondé en surface sur des semelles continues dont le talon avant est implanté sous les trottoirs de la rue du Valais. Constante, l'épaisseur des parois a été fixée à 0,80 m, tandis que celle de la dalle - dont la face supérieure présente un dévers en toit à l'extérieur de la halle d'entretien -, varie de 0,90 m au bord, à 1,20 m au centre. Dans la zone de la halle, cette dalle forme une struc-

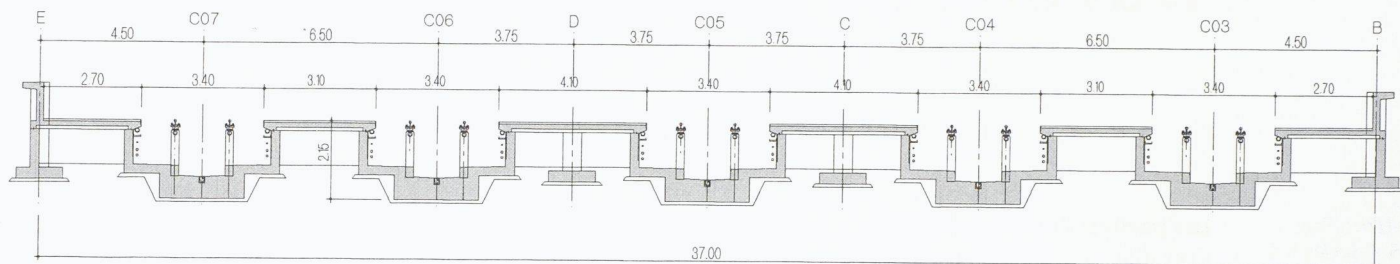
Fig. 2. Coupe transversale type de l'infrastructure de la halle d'entretien (Document: bureau Frey & Associés)

Avec les quais situés entre les voies, les fosses de travail font partie intégrante de l'infrastructure de la halle (fig. 2 et 3).

Réalisée en béton armé, cette structure est conçue comme un système continu et monolithique, dépourvu de joint de dilatation, et dont le radier s'appuie élastiquement sur le sol de fondation.

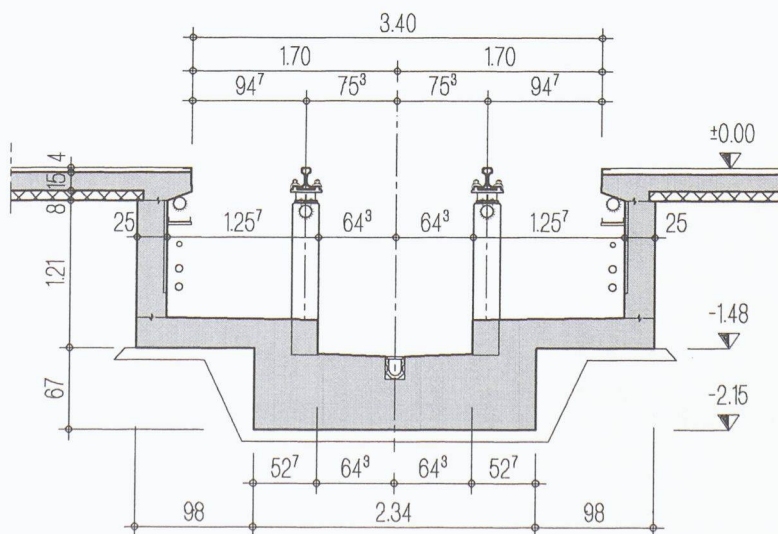
Fig. 3. Coupe type de détail d'une fosse (Document: bureau Frey & Associés)

Les dimensions des fosses correspondent aux exigences formulées par les CFF (largeur supérieure: 3,40 m; profondeur: 1,30 à 1,55 m), quant à leur longueur, elle a été fixée de manière à pouvoir stationner une rame complète des nouveaux trains JCN à caisse inclinable de 198 m de long. Le fond des fosses reçoit un caniveau longitudinal pour évacuer l'eau de ruissellement provenant des véhicules mouillés par la pluie ou la neige et, en ce qui concerne leur équipement technique, elles sont pourvues d'un éclairage central et latéral, d'un chauffage et alimentées en électricité, eau et air comprimé. Enfin, l'accès aux fosses est assuré par des escaliers mobiles, disposés à chaque extrémité ainsi que tous les 50 m environ.

Les supports des rails sont constitués par des poteaux préfabriqués en béton, encastrés dans le radier et disposés sous chaque rail avec un entre-axe de 1,40 m. Les têtes de ces poteaux sont en acier répondant aux exigences de fixation des rails requises par les standards des CFF. Le choix de poteaux en béton, en lieu et place de profilés métalliques pour les supports de voie, a toutefois constitué une nouveauté pour les CFF, mise en œuvre pour la première fois au CEG. Une comparaison économique, établie sur la base des soumissions rentrées, avait en effet montré un avantage important en faveur de la construction en béton. De plus, la

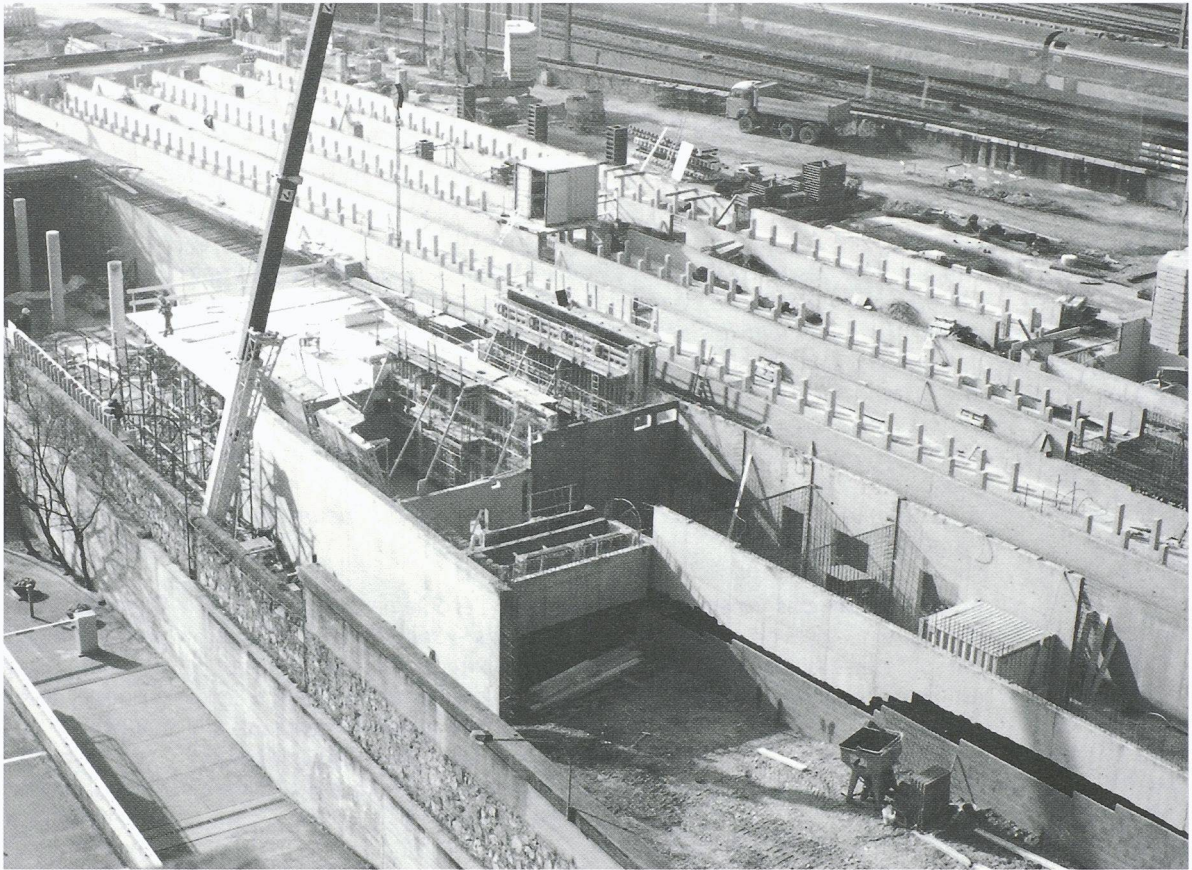
Fig. 4. Infrastructure de la halle avec fosses en construction (Photo: bureau Frey & Associés)

La méthode d'exécution de la partie inférieure de la fosse, comprenant le radier avec le caniveau, les parois latérales et les poteaux a été étudiée et conçue en détail par l'entreprise chargée du gros œuvre (fig. 4). Celle-ci a proposé d'utiliser un coffrage mécanisé de 10 m de longueur permettant de réaliser une étape de bétonnage par jour. La précision de pose de  $\pm 5$  mm des poteaux était assurée par un système de suspension intégré au coffrage, qui garantissait la position, le niveau ainsi que la verticalité des éléments.

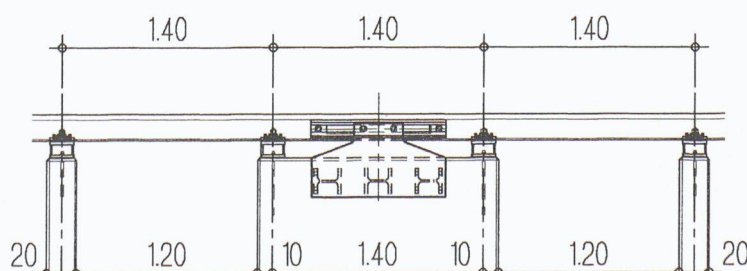
Fig. 5. Élévation point fixe des rails

Un problème particulier a été posé par la reprise des efforts longitudinaux de démarrage et de freinage ainsi que des variations de longueurs dues à la différence de température entre les rails et l'infrastructure. Les rails étant interrompus à peu près au milieu de leur longueur par l'installation d'abaissement et de transbordement des bogies, il a été décidé de prévoir, tous les 40 m environ, un point fixe constitué d'une console en béton ancrée dans le radier, afin d'empêcher tout mouvement longitudinal du rail. La liaison entre la console et le rail est assurée par une construction métallique, fixée au rail par des boulons HR et des taquets soudés afin d'en autoriser les déformations verticales sous charge tout en éliminant les risques de fatigue (fig. 5). □
