**Zeitschrift:** Tracés : bulletin technique de la Suisse romande  
**Herausgeber:** Société suisse des ingénieurs et des architectes  
**Band:** 128 (2002)  
**Heft:** 18: Au-dessus des voies

**Artikel:** Couverture des voies CFF à St-Jean: structures du génie civil et influence du concept de sécurité  
**Autor:** Boissonnard, Robert / Moïa, Pierre / Uldry, Claude  
**DOI:** <https://doi.org/10.5169/seals-80306>

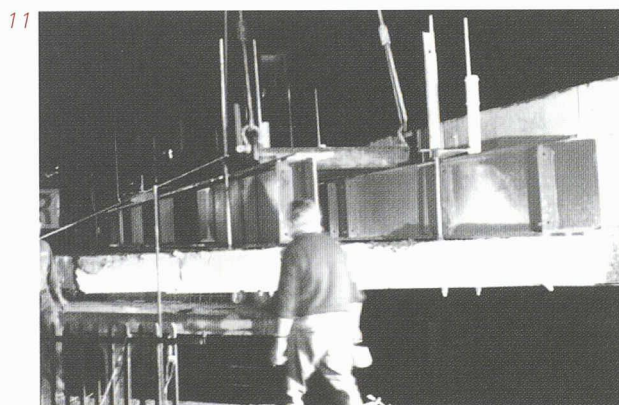
Fig. 11: Démolition du pont Gallatin; enlèvement d'un bloc de la dalle du pont (Tronçon IIA)

été sciée et enlevée de nuit (fig. 11) après la mise en place d'un étagage appuyé latéralement. Le reste de l'ouvrage a été démolé de jour sur le chantier.

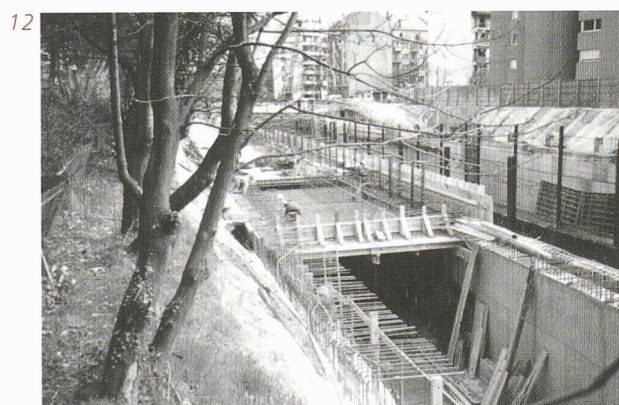
Fig. 12: Local sur le saut de mouton (Tronçon IIA)

Pour ne pas charger d'une manière importante la structure du saut de mouton avec du remblai, il a été décidé de récupérer le volume pour un local accessible avec un monte-charge depuis la zone de Gallatin (fig. 12).

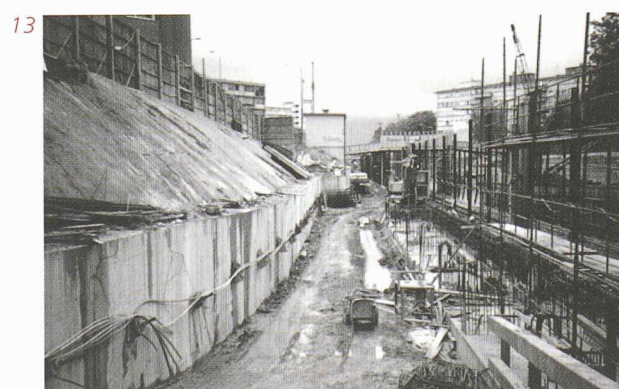
Fig. 13: Accès au chantier (Tronçon IIB)

Le peu de place disponible pour les accès au chantier a fortement conditionné l'organisation et la planification des travaux (fig. 13). Des rampes sur le domaine CFF ont été réalisées pour chaque tronçon et de chaque côté des voies. Elles ont demandé des blindages avec des plaques ancrées pour garantir le gabarit de passage des engins de chantier nécessaires.
