**Zeitschrift:** Tracés : bulletin technique de la Suisse romande  
**Herausgeber:** Société suisse des ingénieurs et des architectes  
**Band:** 135 (2009)  
**Heft:** 12: Fin de chantier

**Artikel:** Réalisation et suivi de la grande coque  
**Autor:** Bihan, Hugues / Capron, Michel  
**DOI:** <https://doi.org/10.5169/seals-99762>

**Le bétonnage de la grande coque du Rolex Learning Center aura indéniablement constitué le point fort du chantier. L'estimation et la maîtrise à long terme des déformations de cet élément central jouera un rôle déterminant sur la qualité et la durabilité du projet.**

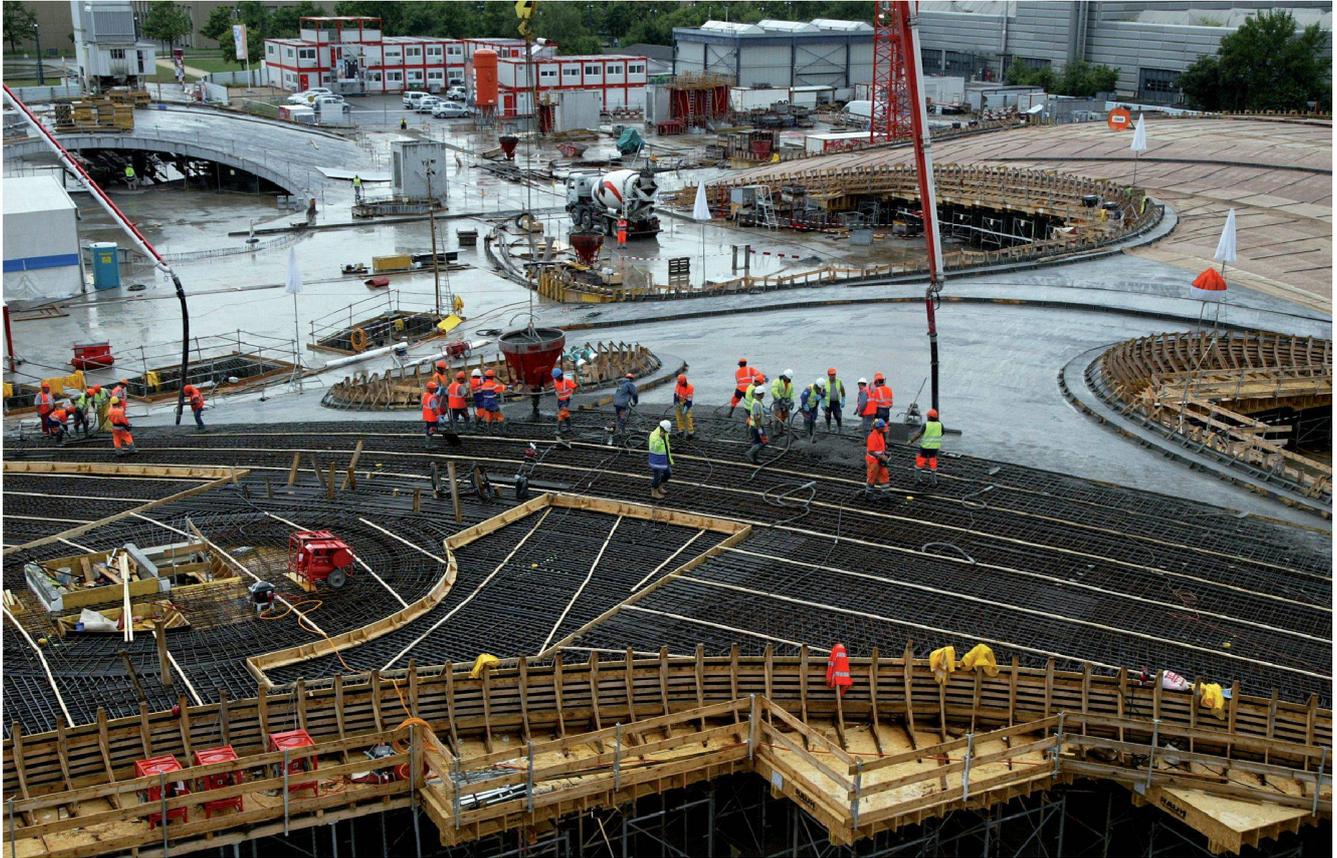
2

Fig. 3 : Organisation du chantier pendant le bétonnage de la grande coque

Le succès du bétonnage passait aussi par le maintien d'une cadence susceptible de garantir un coulage frais sur frais. L'organisation de l'accès au chantier des camions (fig. 3) et leur dispatching jusqu'à leur zone de pompage étaient pré-

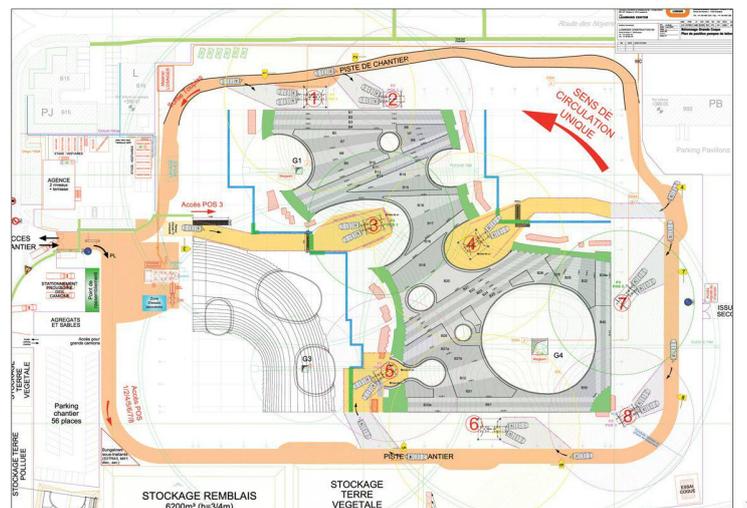
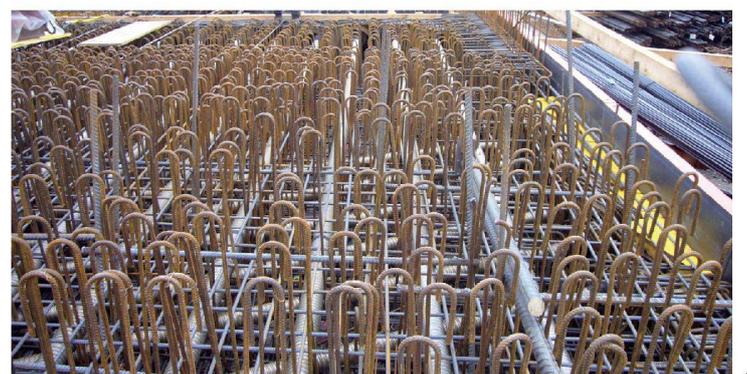
Fig. 4 : Ferrailage des amorces

Réalisées avant le bétonnage principal, les amorces sont les zones les plus fortement ferraillées de la grande coque, avec un taux dépassant les  $500 \text{ kg/m}^3$  (fig. 4). Elles accueillent en effet des câbles de précontrainte, des aciers de 50 mm de diamètre munis de plaque d'ancrage, des gabarits de support, les nappes supérieure et inférieure des armatures de la dalle ainsi que de nombreux étriers. Servant de base

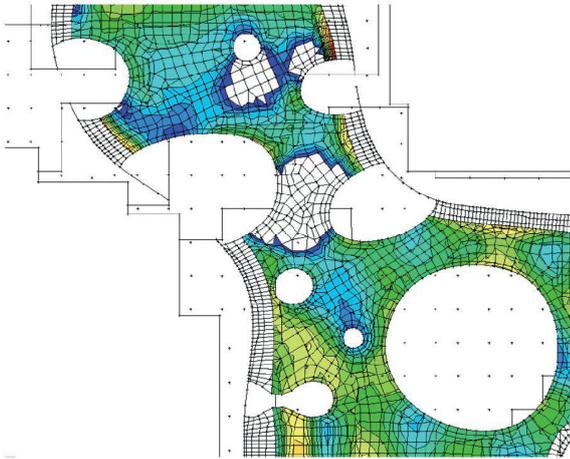
Fig. 5 à 7 : Modélisation de la grande coque : efforts durant le décintrage, positionnement des vérins et déformations verticales instantanées

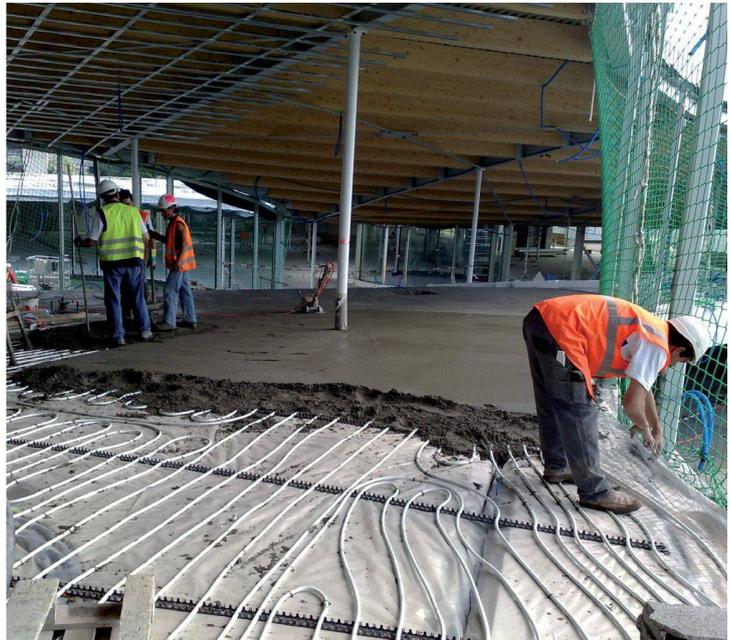
Fig. 15 : Réalisation de la chape dans une zone en pente  
(Sauf mention, tous les documents illustrant cet article ont été fournis par les auteurs.)
