Zeitschrift: Tracés : bulletin technique de la Suisse romande
Herausgeber: Société suisse des ingénieurs et des architectes
Band: 139 (2013)
Heft: 19: RC 702 : La Chaudanne

Artikel: Correction de Talus
Autor: Hey, François / Gindroz, Claude
DOI: <https://doi.org/10.5169/seals-349294>

CORRECTION DE TALUS

La mise en œuvre d'un nouveau gabarit routier sur la route cantonale reliant Bulle à Château-d'Œx a nécessité d'importants travaux de terrassement et d'abattage, en rocher et en terrain meuble, en amont du tracé actuel.

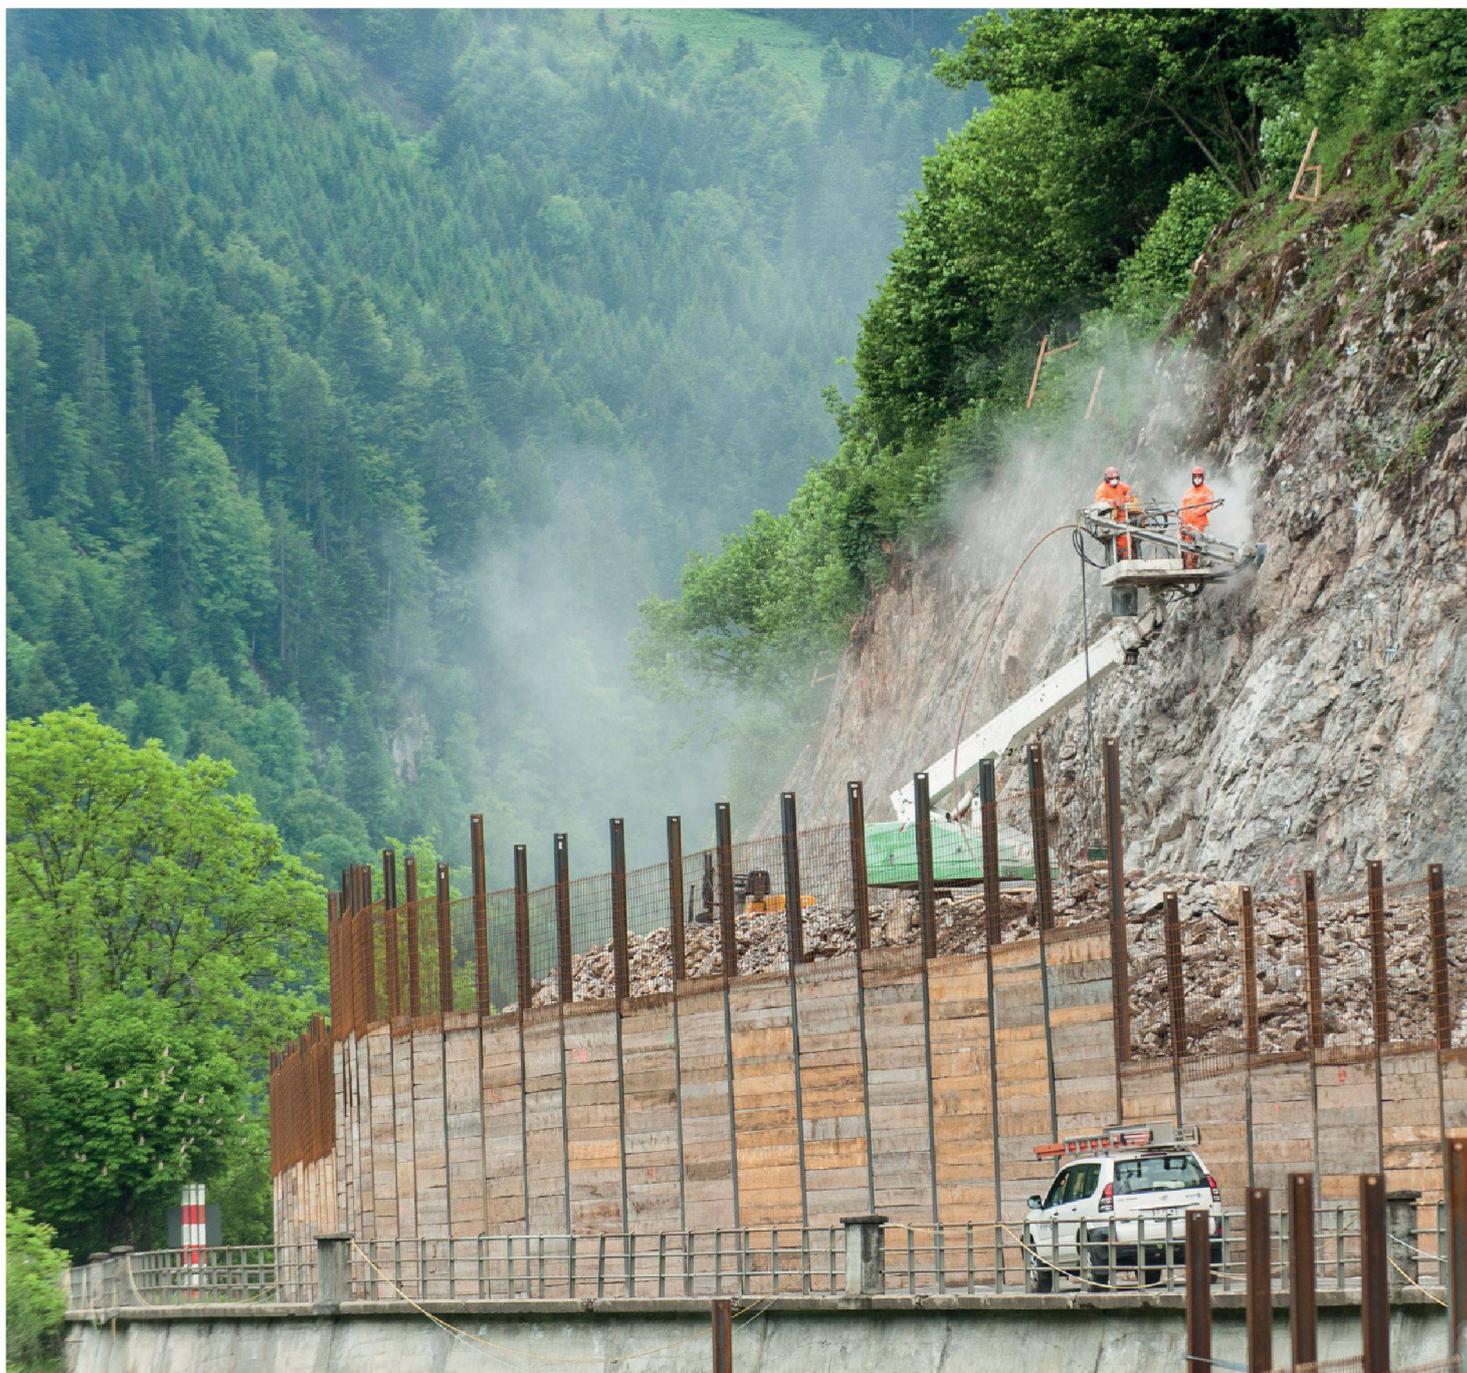
- 1, 2 Talus en rocher vers la culée est
(Photo www.ateliermamco.com/fr)
- 3 Coupe en travers du mur de soutènement le long du tunnel MOB
- 4 Coupe en travers du talus vers la culée est
(Documents CSD)
- 5 Talus en rocher vers la culée est du pont
(Photo www.ateliermamco.com/fr)

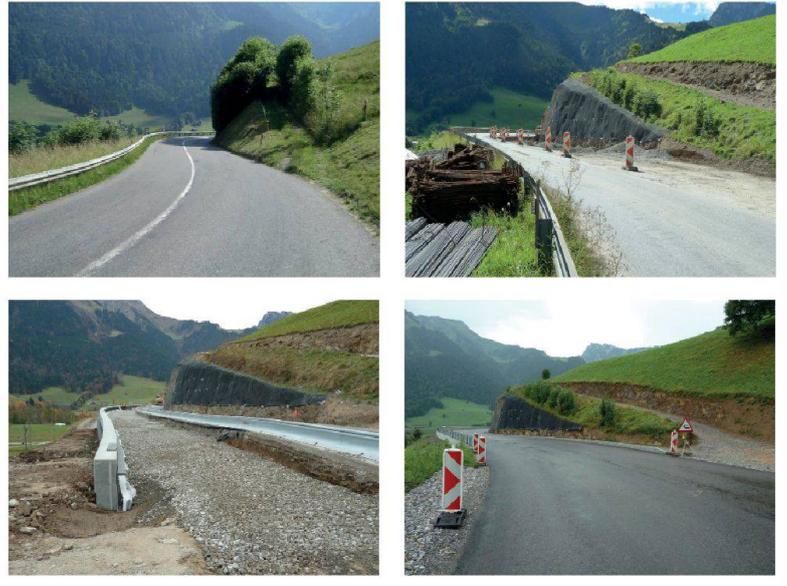
Correction du virage des Rez

- 6 Coupe en travers de la correction du virage des Rez (Documents CSD)
7 Talus en rocher (Photo www.ateliermamco.com/fr)

Finalement, au virage des Rez, la présence de rocher localement très fracturé a abouti à la conception d'un soutènement au moyen d'un clouage dense et relativement profond, assimilable à une stabilisation en terrain meuble. Un filet à résistance élevée, combiné avec un géotextile dans les zones de roche tectonisée complète le dispositif de soutènement (fig. 6).

Rez, les étapes d'excavation restant cependant plus limitées compte tenu de la lithologie et de la fracturation nettement moins favorables.
