Artikel: Correction de Talus
Autor: Hey, François / Gindroz, Claude
DOI: <https://doi.org/10.5169/seals-349294>

CORRECTION DE TALUS

La mise en œuvre d'un nouveau gabarit routier sur la route cantonale reliant Bulle à Château-d'Œx a nécessité d'importants travaux de terrassement et d'abattage, en rocher et en terrain meuble, en amont du tracé actuel.

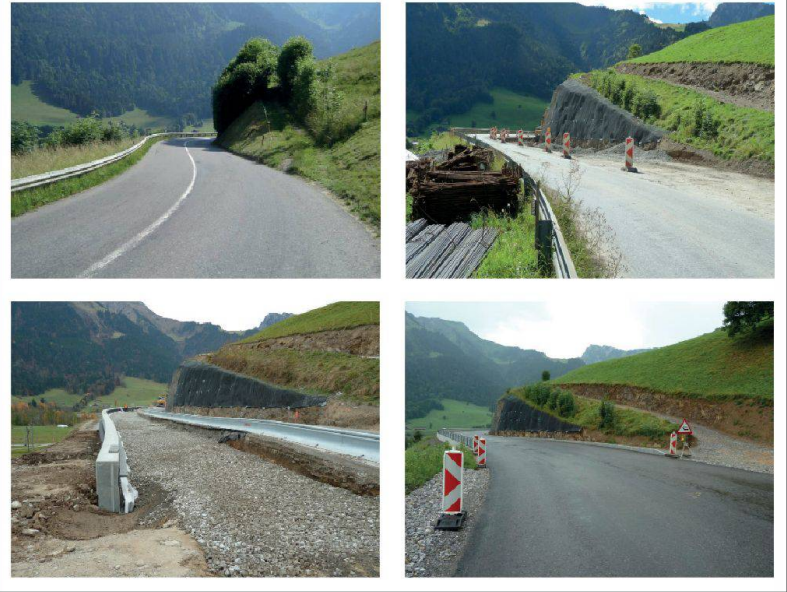
Correction du virage des Rez

- 6 Coupe en travers de la correction du virage des Rez (Documents CSD)
7 Talus en rocher (Photo www.ateliermamco.com/fr)

Finalement, au virage des Rez, la présence de rocher localement très fracturé a abouti à la conception d'un soutènement au moyen d'un clouage dense et relativement profond, assimilable à une stabilisation en terrain meuble. Un filet à résistance élevée, combiné avec un géotextile dans les zones de roche tectonisée complète le dispositif de soutènement (fig. 6).
