**Zeitschrift:** Cahiers d'archéologie romande  
**Herausgeber:** Bibliothèque Historique Vaudoise  
**Band:** 56 (1992)

**Artikel:** Saint-Saphorin en Lavaux : le site gallo-romain et les édifices qui ont précédé l'église : réinterprétation des fouilles de 1968-1969  
**Autor:** Eggenberger, Peter / Auberson, Laurent  
**Kapitel:** I: L'établissement gallo-romain  
**DOI:** <https://doi.org/10.5169/seals-835415>

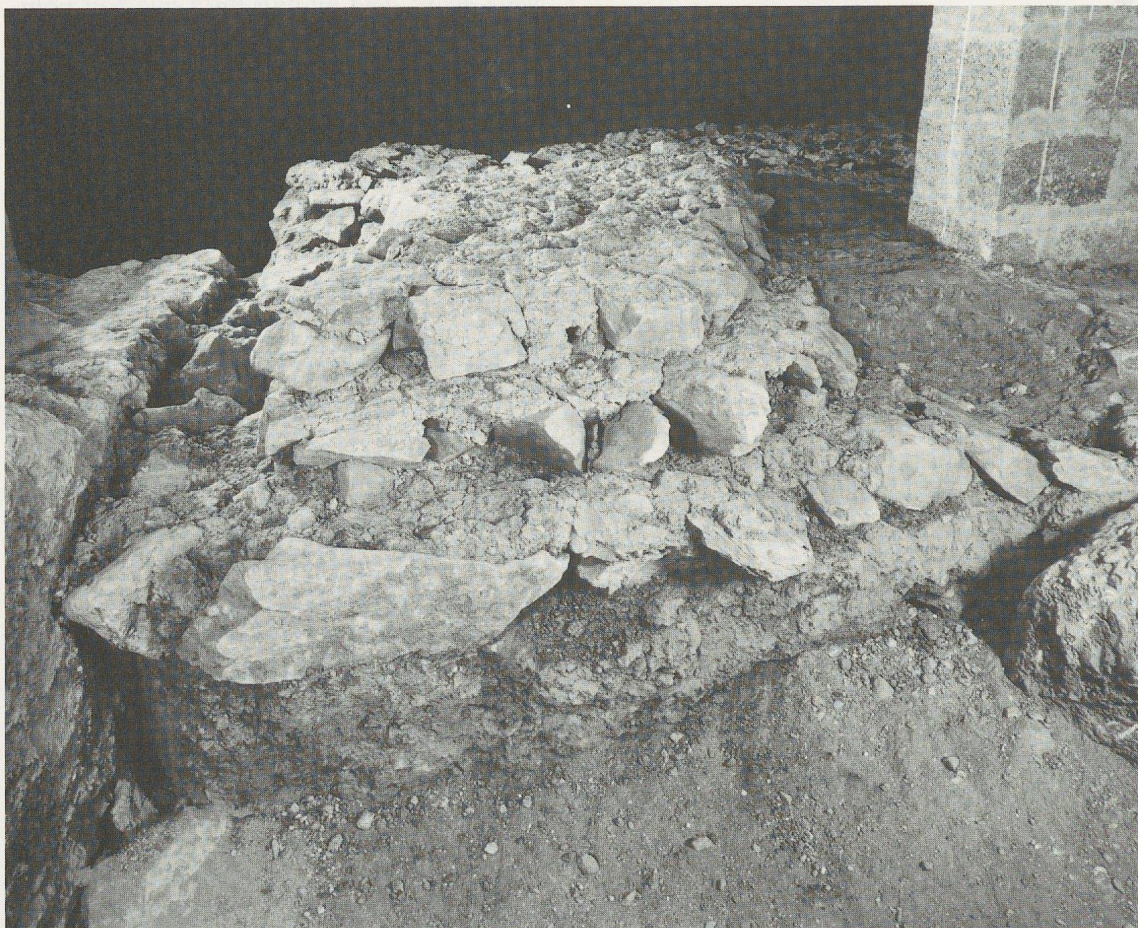
Fig. 6: Sol du premier bâtiment gallo-romain

Au nord, les structures ont probablement déjà disparu à une époque antérieure à l'église actuelle et il n'en subsiste que l'angle nord-est en fondation et partiellement en élévation (1). A l'est, le fondement (2) est entièrement en place de l'angle nord-est jusqu'au local en sous-sol qui a été aménagé sous la travée orientale du bas-côté méridional de l'église actuelle et qui est accessible, depuis le chœur, par une porte et un escalier. Mais l'élévation n'est conservée qu'à l'angle nord-est et a été remplacée vers le sud par une réparation postérieure (31). Au sud, les structures (3) sont encore en place en fondement et en élévation de l'angle sud-ouest jusqu'au local en sous-sol mentionné. A l'ouest, seule l'amorce au sud-ouest (4) est encore conservée en fondation et en élévation. Des vestiges du terrassement (5) d'un sol en moellons soigneusement posés montrent le nivellement à l'horizontale du terrain en pente (fig. 6).

La dénivellation du terrain et la présence de gros blocs de roche éboulés ont amené les constructeurs à juxtaposer les locaux perpendiculairement à la pente et à aménager à l'intérieur des sols dénivelés d'un local à l'autre. Les fragments d'enduits, qui descendent beaucoup plus bas sur les parois au sud qu'au nord, ainsi que les hérissons de sols, fortement dénivelés, montrent clairement cette différence. Mais l'aménagement des sols a nécessité des terrassements, bien visibles dans le local nord, où subsistent plusieurs assises d'empierrement (5) destinées à établir une assiette plane pour un sol fait probablement d'une dalle de mortier au tuileau (fig. 6).

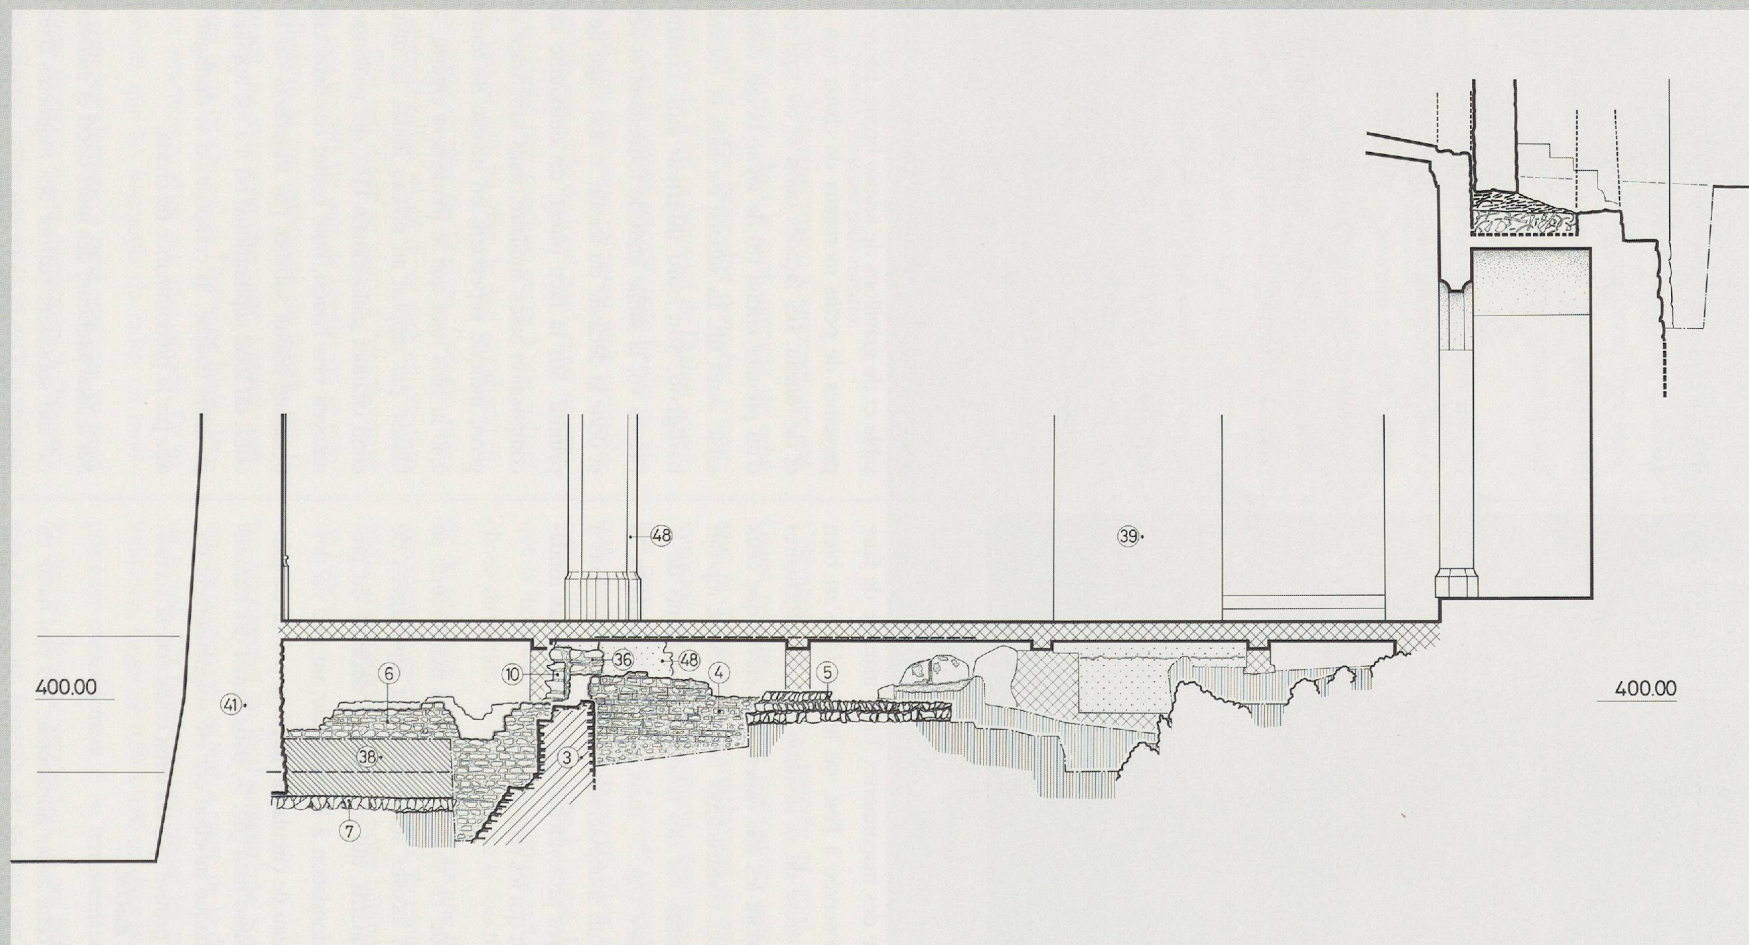
Fig. 8: Coupe transversale, vue vers l'ouest, avec les niveaux présumés des sols. Echelle 1:100

pour la suite des maçonneries. Cette manière de faire peut être observée à l'est, où le mur (2) s'est bien conservé à cause de sa situation sous les sanctuaires des églises dont les sols étaient plus élevés que ceux de la nef. Les constructeurs ont fait souvent reposer leurs fondations sur des morceaux importants de la roche écroulée (fig. 7), mais, en d'autres endroits, la recherche d'un soubassement ferme les a contraints à descendre très profondément et à donner aux fondations un fruit qui les renforçât (fig. 8).

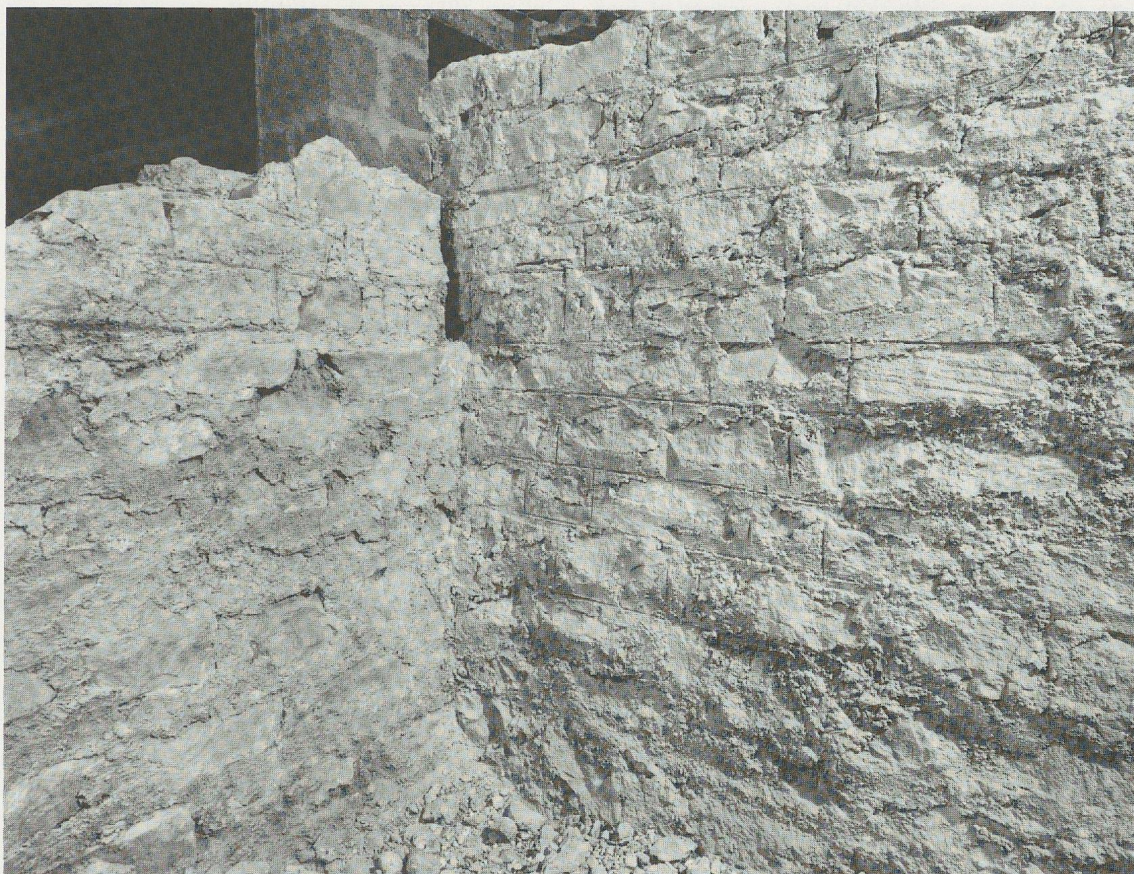
Fig. 9: Vue de la maçonnerie gallo-romaine avec jointoyage en pietra rasa

Au-dessus de ce soubassement, la maçonnerie se poursuit en assises soigneusement aménagées de moellons équarris, qui ramènent la déclivité du premier jet de fondation à l'horizontale, un peu en dessous du niveau de circulation intérieur prévu. Un jointoyage en *pietra rasa* (fig. 9), dans lequel des rainures entourant chaque moellon ont été soigneusement tracées au fer, prouve que les deux côtés étaient accessibles pour le maçon.

Le mur mitoyen (3) permet une observation sur la technique de construction en élévation. Tandis qu'à l'angle du mur mitoyen et du mur ouest (4/6), les moellons s'entrecroisent jusqu'à une certaine hauteur, au-dessus de ce niveau, le mur mitoyen est appuyé contre le jointoyage en *pietra rasa* du mur ouest (fig. 9); le mur ouest a donc été élevé indépendamment en premier. Nous ignorons la hauteur de cette rupture, mais il est probable qu'elle est à mettre en relation avec les possibilités d'acheminement des matériaux de construction sur le chantier. On aurait ainsi bouché en dernier lieu une brèche laissée intentionnellement ouverte pendant le chantier.

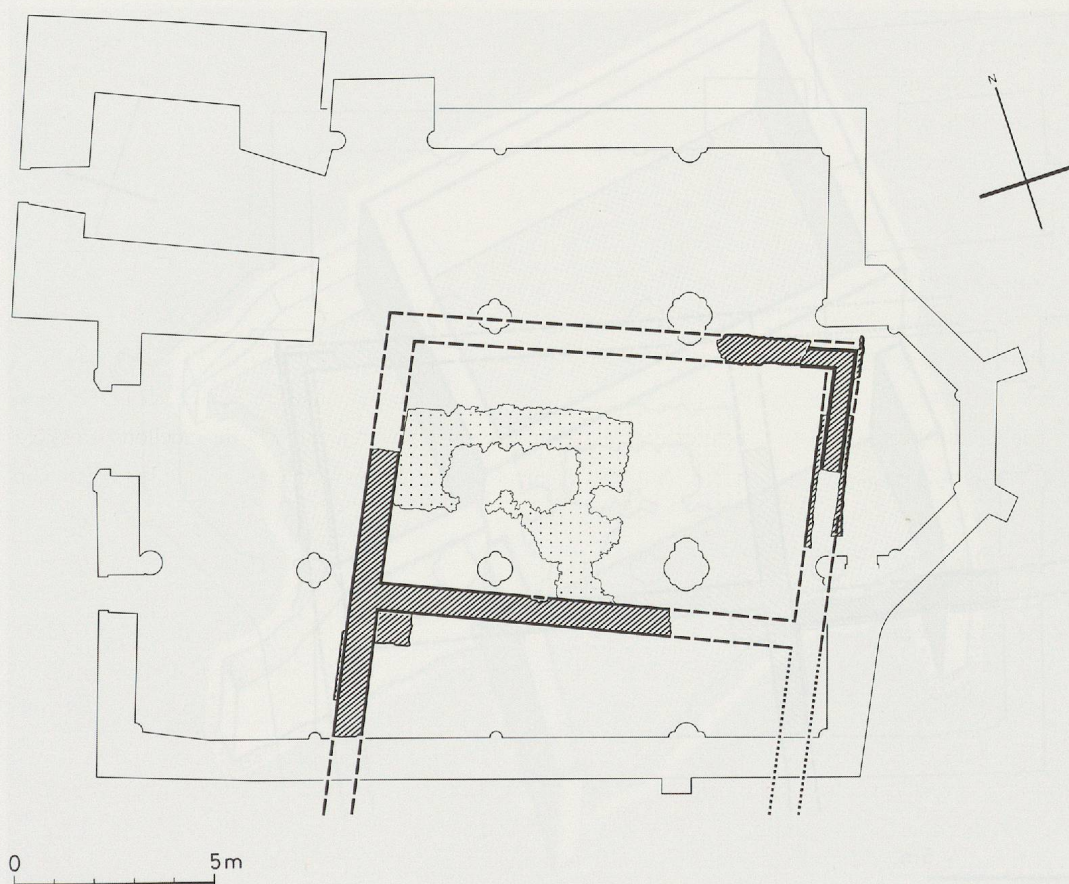
Fig. 10: Reconstitution du plan du premier bâtiment gallo-romain. Echelle 1:200

Pour la première étape, trois côtés peuvent être circonscrits (*fig. 10*); quant au quatrième, nous pouvons raisonnablement supposer qu'il fermait au sud un local de surface à peu près équivalente à celle du local septentrional, et cela à cause de la pente du terrain, qui interdit une extension très importante vers le sud. Seul un départ de mur nous témoigne de la seconde étape, vers l'ouest (*fig. 11*); la reconstitution la plus vraisemblable fait de ce chantier un agrandissement contigu au local nord de la première étape. Mis à part les traces d'enduits et les restes d'empierrements de sols, nous ne connaissons rien des aménagements intérieurs, nous n'avons trouvé presque aucun des éléments si typiques des chauffages par le sol, aucune trace de pavement ou mosaïque. L'accès au bâtiment et la circulation à l'intérieur sont impossibles à reconstituer; nous disposons d'une seule certitude à ce sujet, qui est la dénivellation des deux locaux; quant à l'accès extérieur, nous pouvons le supposer, d'après les conditions topographiques, sur un des deux côtés est ou ouest.

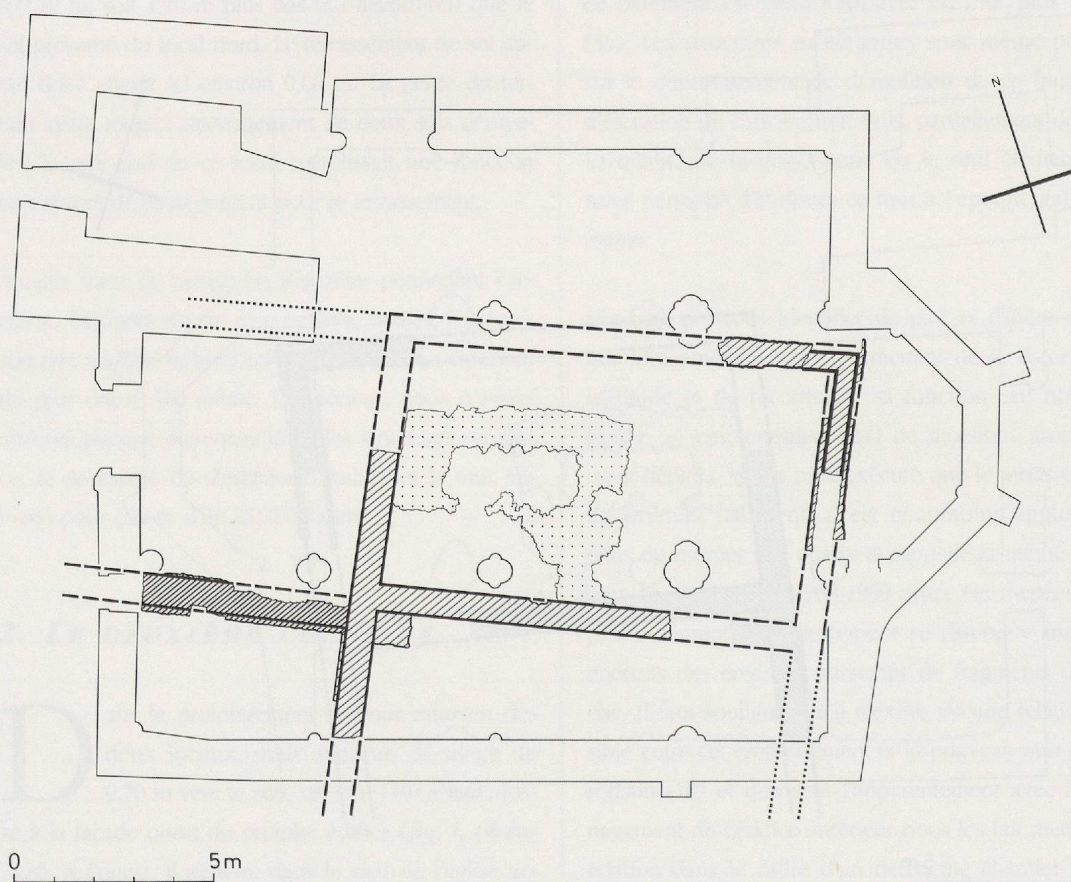
Fig. 11: Reconstitution du plan du deuxième bâtiment gallo-romain. Echelle 1:200

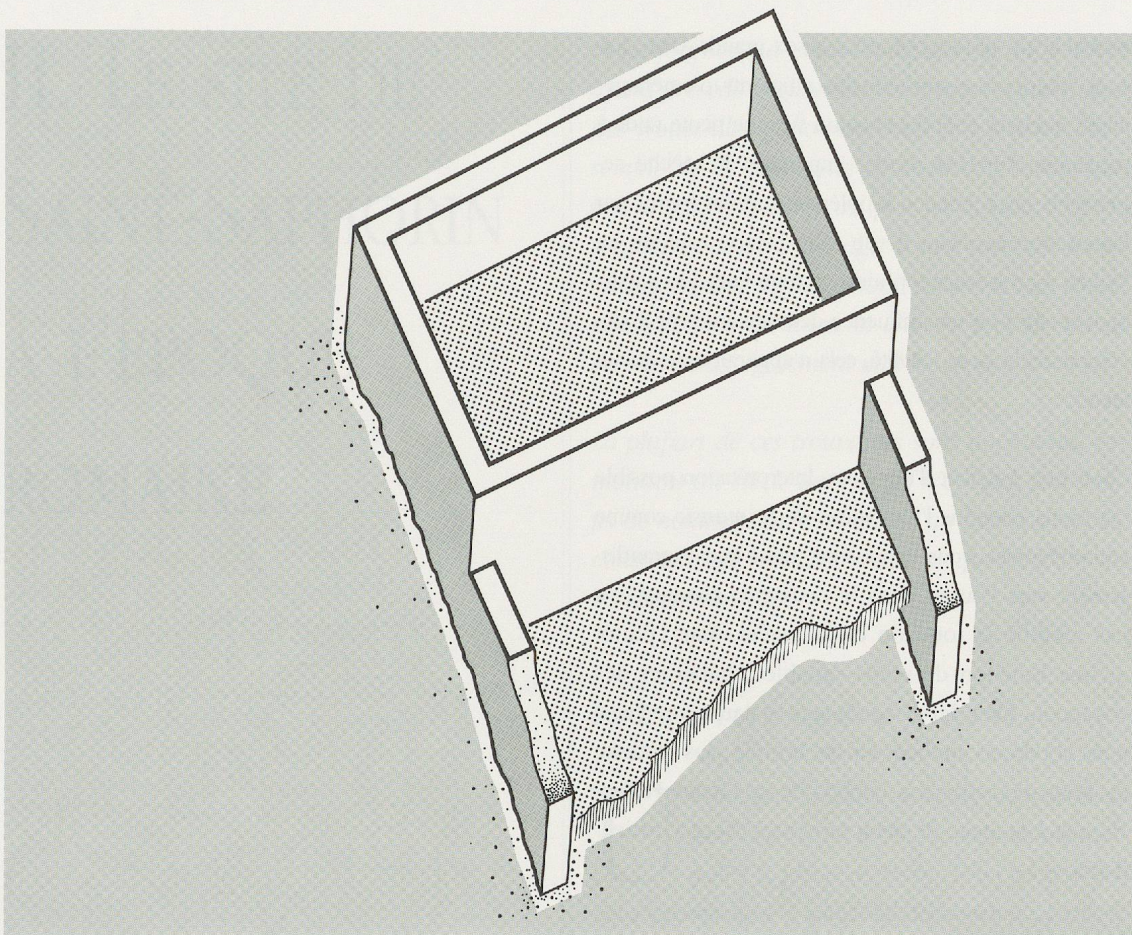
Fig. 12: Reconstitution partielle de l'élévation du premier bâtiment gallo-romain.

Echelle 1:200

Quant à l'élévation, elle peut s'être présentée sous deux formes au moins: soit un toit en bâtière avec un faîte unique, soit un toit en appentis pour le local situé en aval. C'est pourquoi dans nos figures (12 et 13), nous renonçons à représenter la toiture.

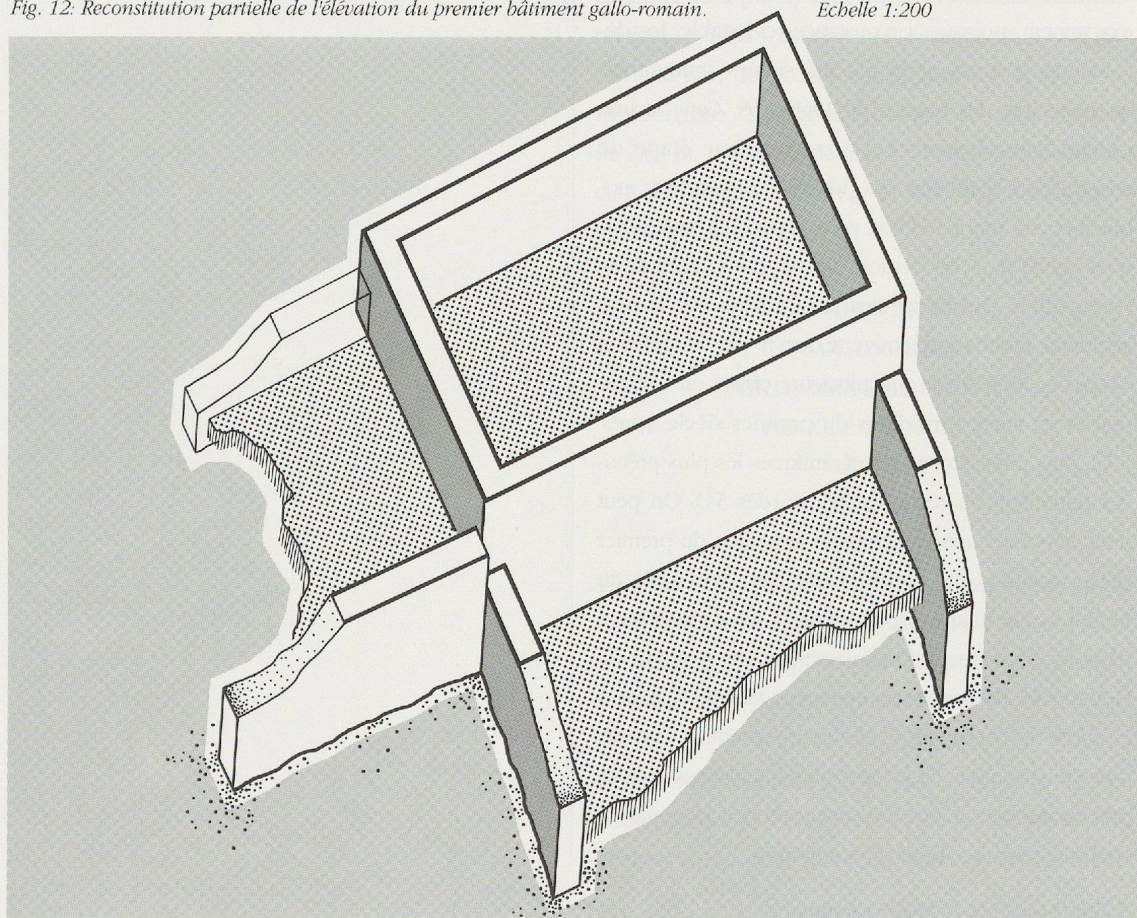
Fig. 13: Reconstitution partielle de l'élévation du deuxième bâtiment gallo-romain. Echelle 1:200
