Transformations et rénovations locales : État 4B : première moitié du IIIe siècle ap. J.-C.

IX Transformations et rénovations locales

Réaménagement du portique oriental du péristyle D

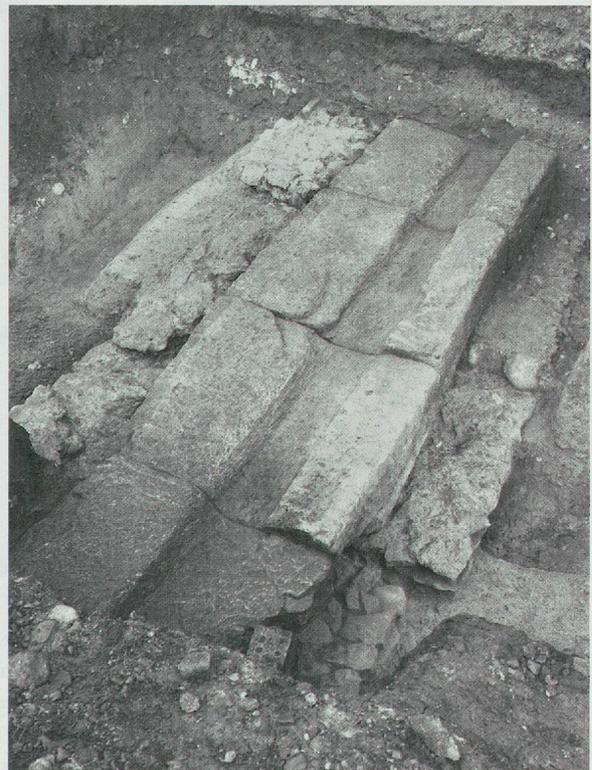
Fig. 209

Avenches, Derrière la Tour. État 4B.
Aile orientale G. Dalles de grès du
caniveau du portique L32 (St 28').

conné M60. Ces éléments de caniveau carrés, de 1,20 m de côté pour une épaisseur moyenne de 30 cm, présentaient une large rigole excentrée signalant un débordement de toiture d'une soixantaine de centimètres (fig. 209). Il est fort probable qu'il s'agisse des éléments appartenant au caniveau de l'état 4A, réutilisés tels quels pour la circonstance.

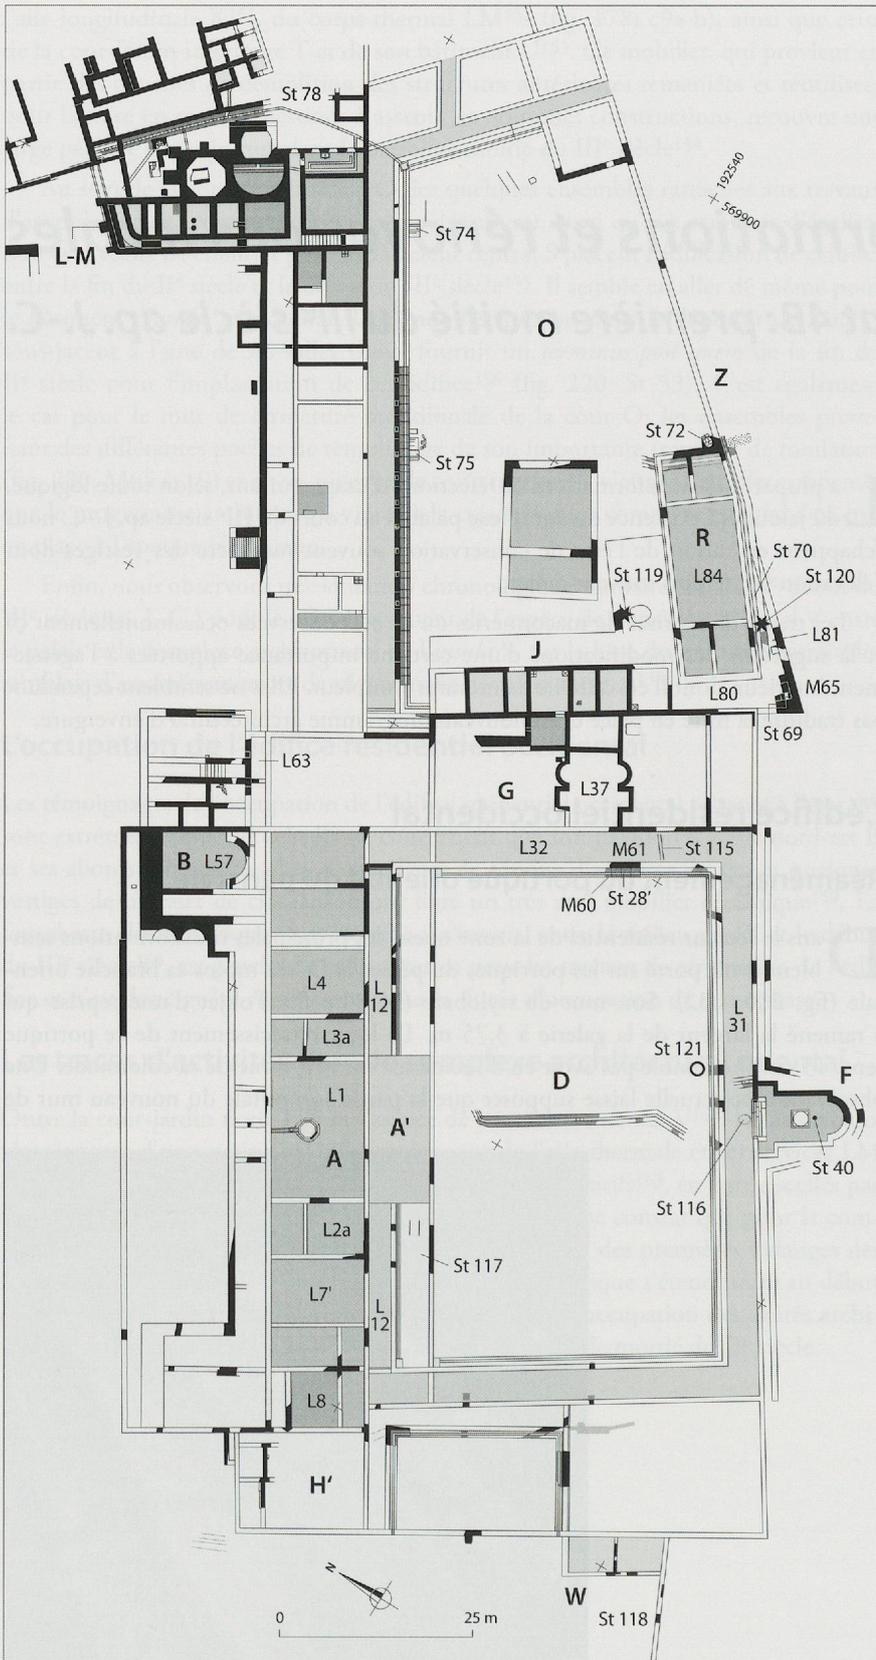
Fig. 210

Avenches, Derrière la Tour. États 4B et 5. Plan schématique des vestiges et situation des locaux et des structures mentionnés dans le texte. Pour le secteur de l'aile thermique L-M, se référer à la fig. 211.

Dans le secteur résidentiel de la zone ouest, les principales transformations semblent avoir porté sur les portiques du péristyle D, du moins sa branche orientale (fig. 210: L32). Son mur de stylobate (M61) a fait l'objet d'une reprise qui a ramené la largeur de la galerie à 3,75 m. Le léger rétrécissement de ce portique (env. 15 cm) ne semble pas avoir eu d'incidence sur le rythme de sa colonnade. Une observation ponctuelle laisse supposer que la partie sommitale du nouveau mur de

Les traces de réfection relevées à l'intérieur du bâtiment d'angle méridional R se limitent à une seule de ses salles partiellement dégagées (fig. 210: L84), qui a bénéficié d'un nouveau sol de *terrazzo* se superposant au précédent, ainsi que d'un nouveau revêtement mural. C'est probablement au cours de ces travaux qu'a été désaffectée la canalisation (fig. 210: St 70) courant à l'intérieur du vide sanitaire qui sépare la fermeture méridionale de la cour O des pièces situées à l'arrière de ce bâtiment.

L'angle sud-ouest de la cour trapézoïdale, au sud de l'annexe J et à l'arrière du bâtiment R (fig. 210: L80), a connu l'adjonction de deux nouveaux massifs maçonnés⁵ entre les piles de contrefort du mur de fermeture sud (M65) pour encadrer la cheminée d'angle présumée et son conduit de chaleur (St 69). En s'apposant à ce canal à fond de *tegulae*, l'un de ces deux massifs est apparemment venu désaffecter l'agencement initial, sans qu'il soit possible de dire si ces massifs ont appartenu à un dispositif ayant continué d'assumer la même fonction.

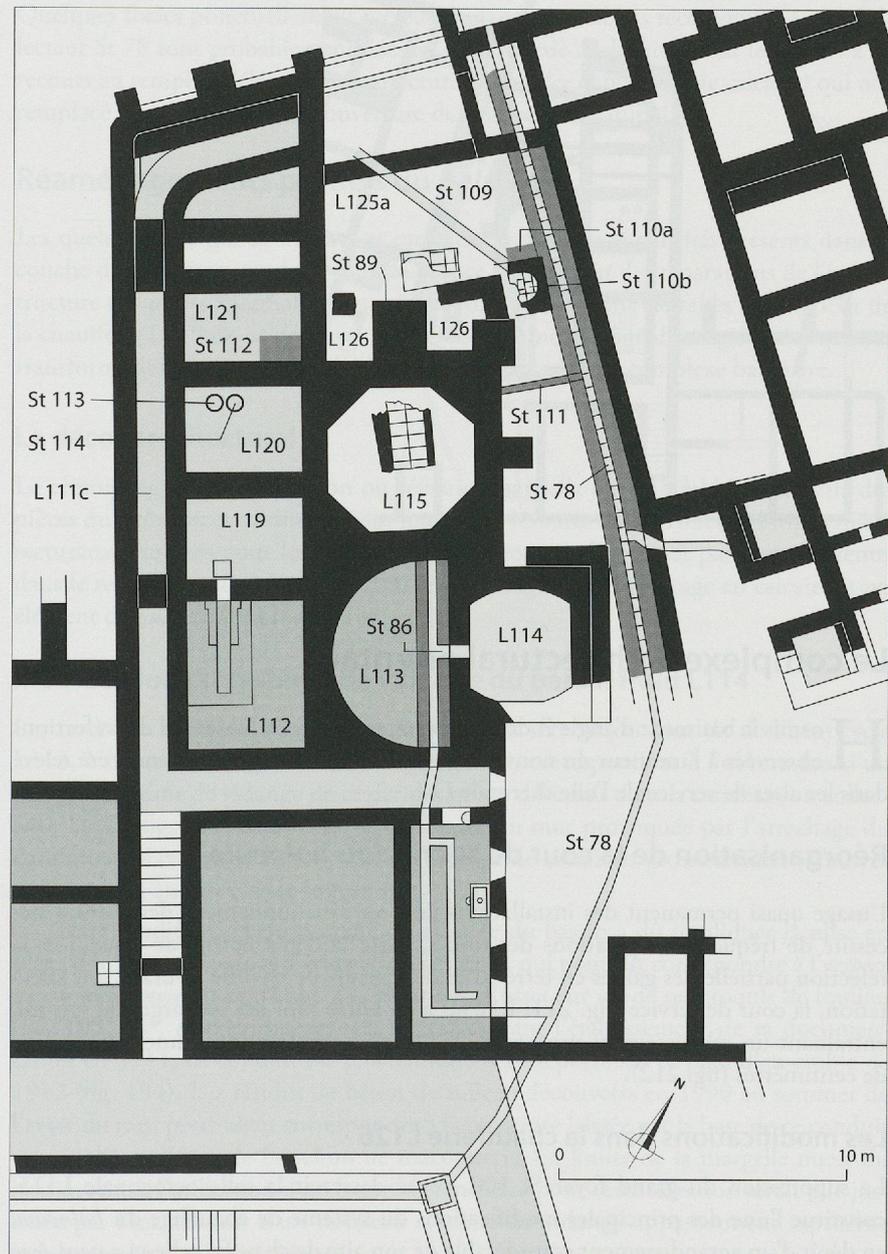
Fig. 211

Avenches, Derrière la Tour.
États 4B, 4C et 5. Aile thermique L-M.
Plan schématique des vestiges et
situation des locaux et des structures
mentionnés dans le texte.

L'usage quasi permanent des installations liées au fonctionnement des bains a nécessité de fréquentes réparations des foyers, voire le déplacement de ceux-ci et la réfection partielle des gaines en terre cuite des canaux de chauffe. Durant son affectation, la cour de service (fig. 211: L125a) a en outre subi des recharges de son sol, entraînant un rehaussement progressif du niveau de circulation d'une quarantaine de centimètres (fig. 212).

Le chenal d'évacuation des cendres (fig. 211: St 109) a lui aussi été supprimé et son remplissage a été scellé par une chape d'assainissement en mortier de chaux. Celle-ci a servi d'assise au nouveau sol de la cour en terre battue et chaulée ainsi qu'au foyer St 110a (fig. 212: c11e-g, St 109 et 110a).

Les traces de réfection décelées sur le parement interne du mur est de l'hémicycle L113, à hauteur du bassin froid contigu L114, correspondent à l'obturation d'un premier conduit de vidange de ce dernier qui se déversait dans la canalisation collectrice St 85 (fig. 211: St 86). La large cassure du mur provoquée par l'arrachage du conduit a été colmatée au moyen d'un blocage de moellons grossièrement jointoyés et d'un crépi au mortier de tuileau (fig. 187).

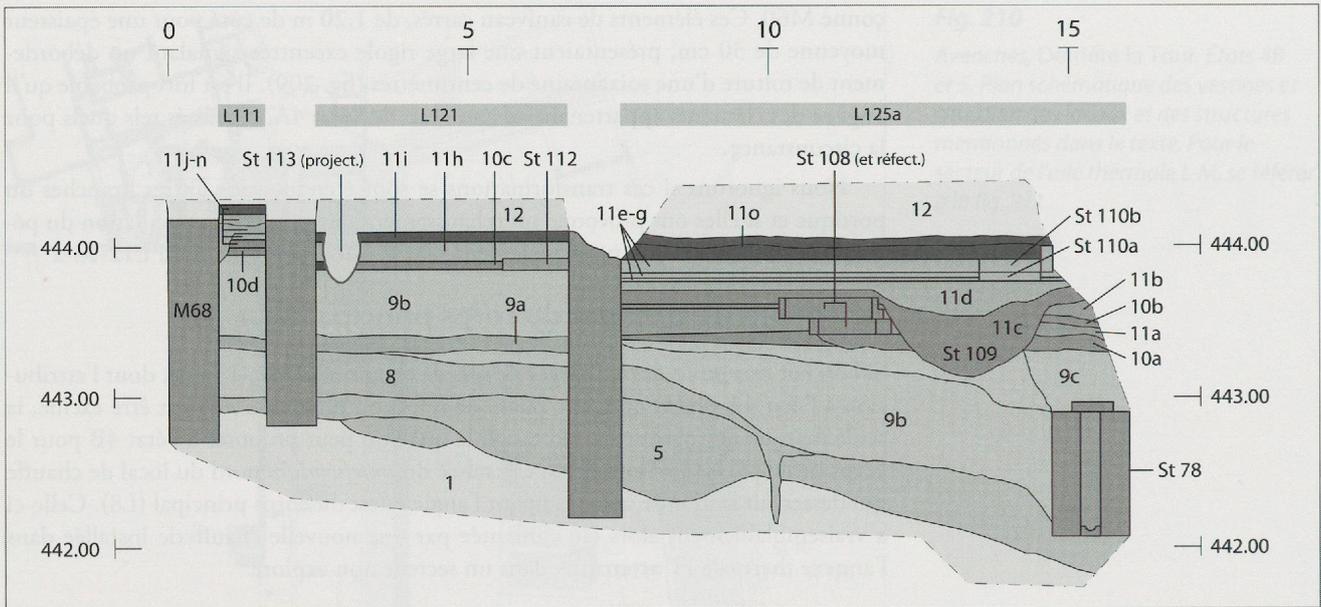
Fig. 212

Avenches, Derrière la Tour. Coupe schématique dans l'aile thermique L-M et plan de situation.

Les réfections relatives aux aménagements de la cour de service L125a de l'aile thermale LM et de l'infrastructure de cette dernière¹³ sont les éléments les mieux insérés du point de vue stratigraphique (fig. 212) : les niveaux d'assainissement de la cour et de mise en place des nouvelles installations sont cependant associés à un mobilier céramique s'inscrivant dans une fourchette chronologique large allant jusque dans la première moitié du III^e siècle ap. J.-C.¹⁴, qui ne se différencie guère de la datation obtenue pour les premières activités (état 4 A) dans le secteur thermal et ses services.
