**Zeitschrift:** Cahiers d'archéologie romande  
**Herausgeber:** Bibliothèque Historique Vaudoise  
**Band:** 163 (2016)

**Artikel:** Ornementation et discours architectural de la "villa" romaine d'Orbe-Boscéaz : volume 1 : l'apport des peintures murales  
**Autor:** Dubois, Yves / Freudiger-Bonzon, Jeanne  
**Kapitel:** II: Le corpus des peintures murales  
**DOI:** <https://doi.org/10.5169/seals-835635>

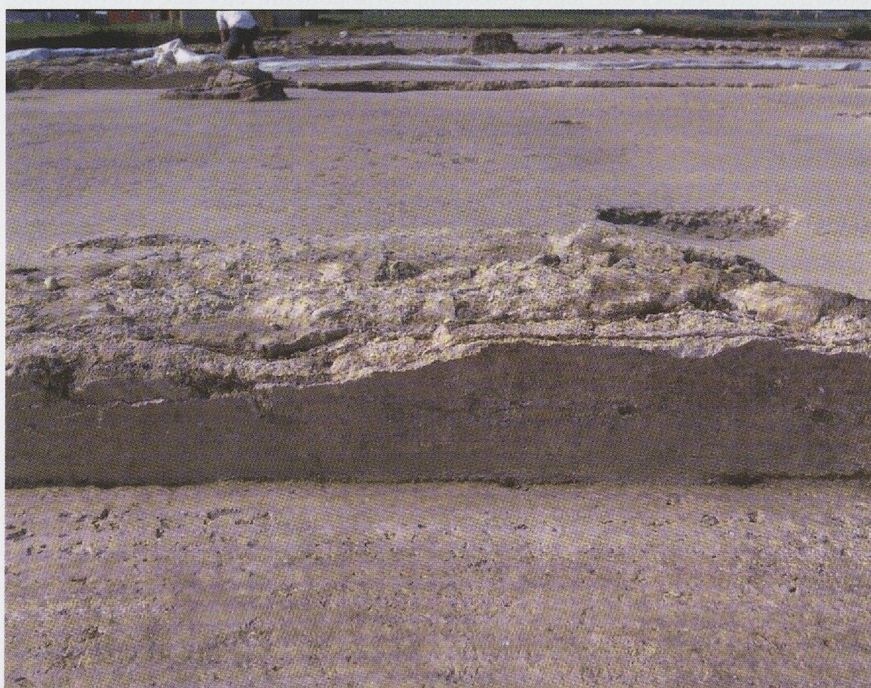
**Fig. 15a-b**

- a) Plinthes décorées des pièces 99 et 115, de part et d'autre de M 507 (hors échelle).  
 b) L 99, plinthe de la paroi sud contre M 507.

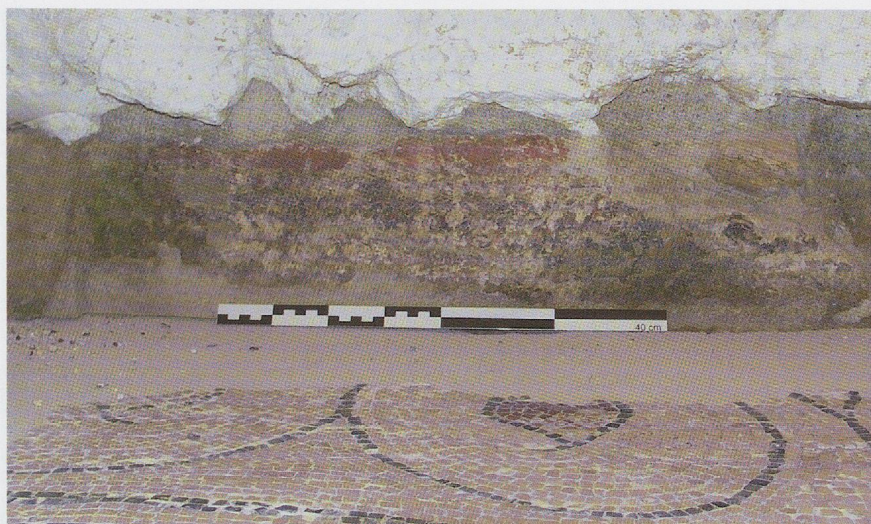
Fig. 16

L 41, plinthe de la paroi ouest, contre M 906.

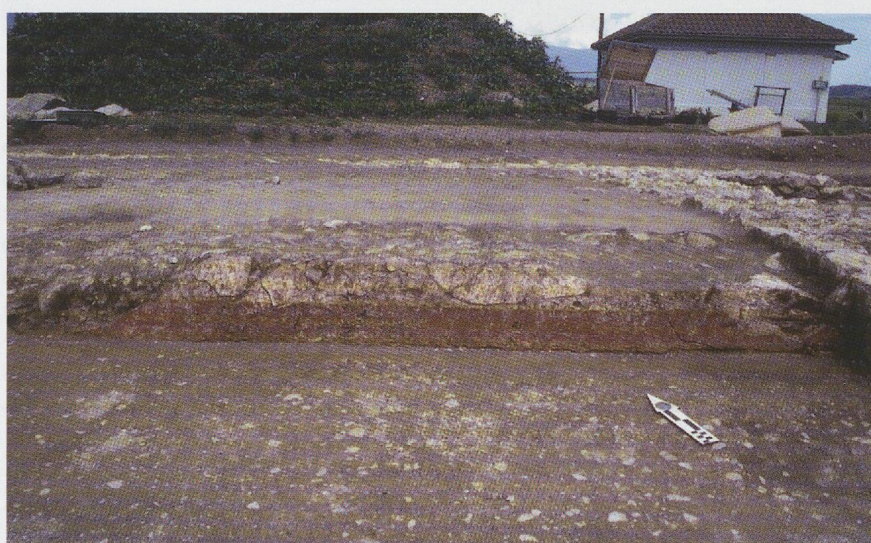
Fig. 17

L 191, plinthe de la paroi nord, contre M 920.

dernier, séparant à l'origine L 191 de la galerie 16/124, était, ainsi qu'il a été dit *supra*, récupéré en-dessous des niveaux de circulation; comme dans la galerie, l'enduit de L 191 a été préservé grâce au rehaussement du sol 950/965; conservé par endroit sur près de 30 cm et observé sur une longueur de 2 m, l'enduit atteste une plinthe rouge bordeaux, haute d'une dizaine de centimètres, surmontée d'un champ blanc dont l'arasement du mur ne permet pas de connaître la limite supérieure (fig. 17)<sup>9</sup>.

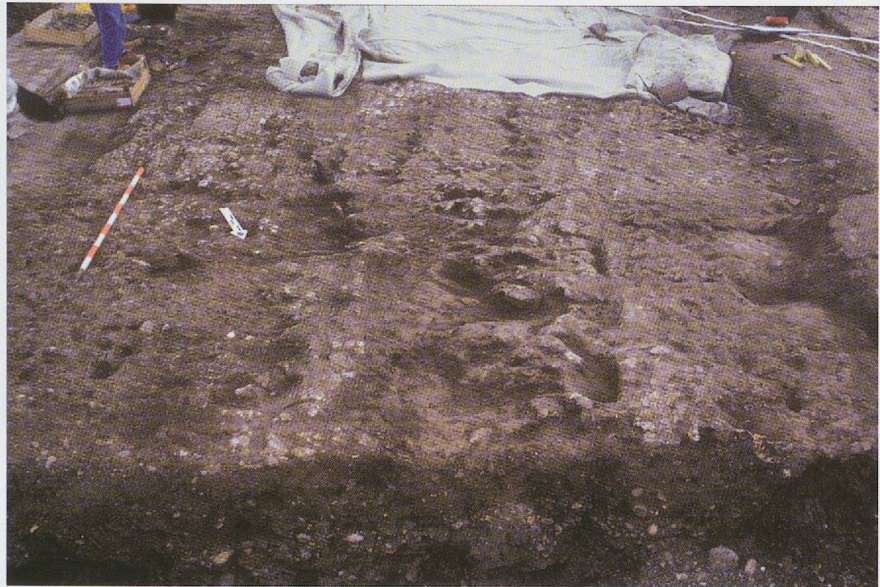
**Fig. 18**

L 9, le plafond écroulé en cours de dégagement.

13 RAPPORT 1987, 27: «Le revêtement mural s'est dégradé progressivement: on peut en effet constater, dans le local L 9, un glissement des plaques d'enduits le long du mur M 49, survenu après l'effondrement du plafond; au moment de la chute, les fragments sont tombés les uns sur les autres, aussi bien face contre face que revers contre revers: c'est également le cas dans le local L 15, près du mur 51. Le mode d'effondrement corrobore l'hypothèse selon laquelle la *villa* a été laissée à l'abandon sans destruction immédiate». Le cas du couloir 104 rejoint dans une certaine mesure la situation documentée en galerie 9: les enduits, de paroi en l'occurrence, sont tombés avant incendie. Dans la portion sud du portique 65 par contre, les plaques d'enduits écroulés et généralement incendiés reposaient sur un lit de tuiles, dont quelques unes étaient brûlées. L'on nota également une grande quantité de clous de charpente (documentation OB 1993, UF 231, K 11421).

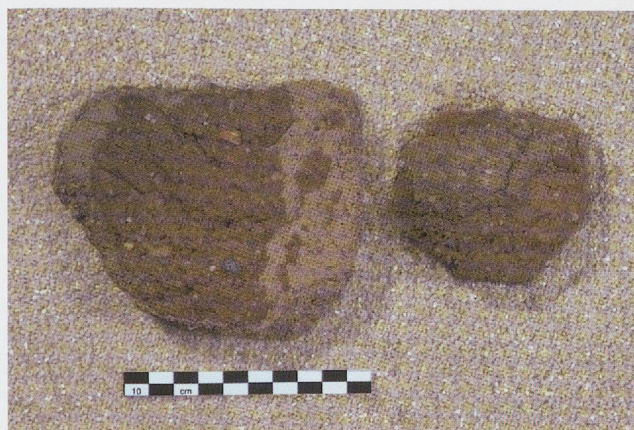
Fig. 21

Mortier à charge terreuse de plafond ayant subi l'incendie (exèdre 9bis, ensemble 2).

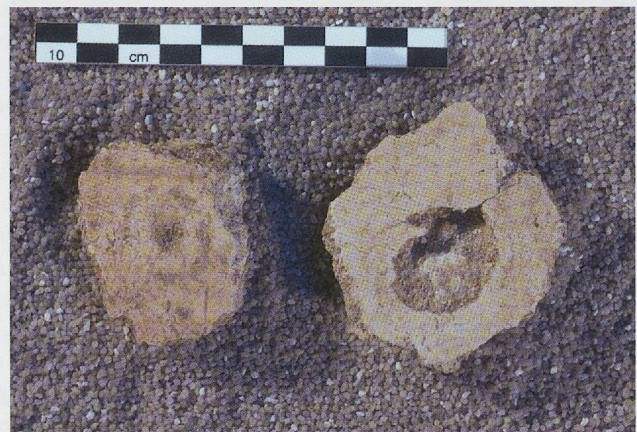
**Fig. 25**

Érosion circulaire en surface, typique des enduits en contact constant avec l'humidité (L 17-3, fgts 2303-2304).

Une autre corrosion, typique des enduits sableux exposés à une humidité interne constante, apparaît alors que l'enduit est en place, généralement en bas de paroi où les remontées d'humidité restent fréquentes. Elle se traduit par des fissures irrégulières, souvent concentriques, et des trous plus ou moins circulaires de 1-3 cm de diamètre, laissant apparaître la charge du mortier sous-jacent et cernés d'auréoles signalant l'extension du processus d'érosion (**fig. 25**), p. ex. 5-2 et, à un certain degré, 17-3. Cette érosion, liée probablement à une saturation permanente des mortiers en humidité, s'observe souvent dans les cryptoportiques, comme celui de Buchs<sup>26</sup>, ou les murs de soutènement – un bel exemple en est donné par un décor de Périgueux à fond bleu<sup>27</sup> – et aujourd'hui encore sur des murs extérieurs modernes soumis à des conditions identiques.

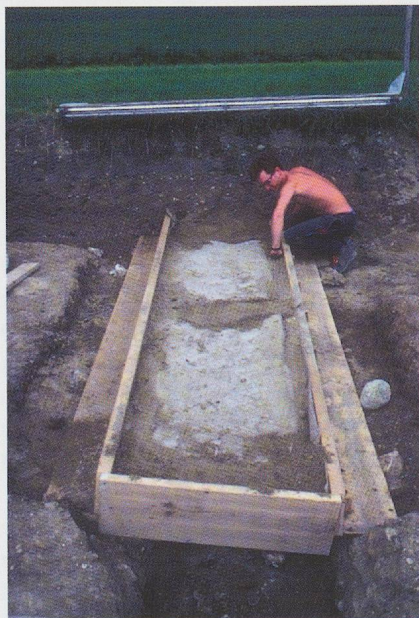
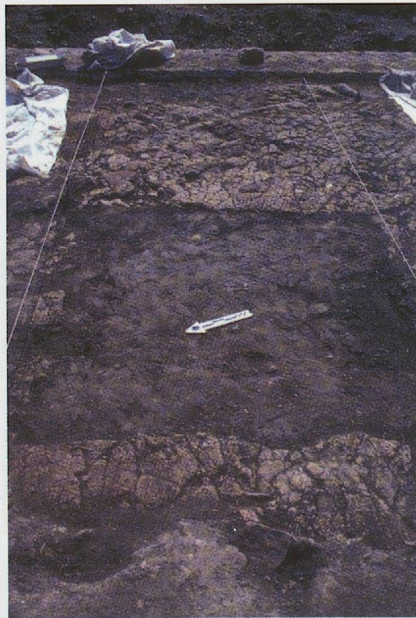
**Fig. 36**

Construction de coffrages de protection contre M 61.

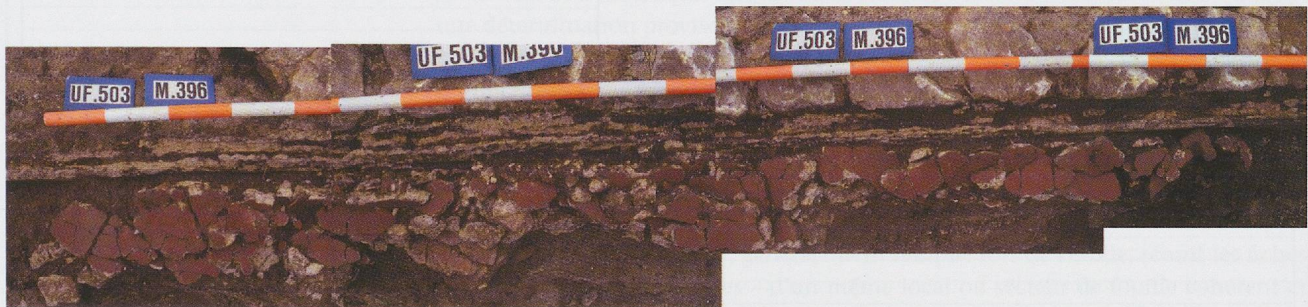
**Fig. 38**

*Enduits écroulés en mille-feuille, au pied du mur 396, dans le portique 95.*
