Die archäologischen Untersuchungen in der Pfarrkirche St. Michael zu Gurtnellen-Dorf im Sommer 1984

Autor(en): **Antonini, Alessandra / Lehner, H.J.**

*Von lic. phil. Alessandra Antonini,
vom archäologischen Büro H.J. Lehner, Erstfeld*

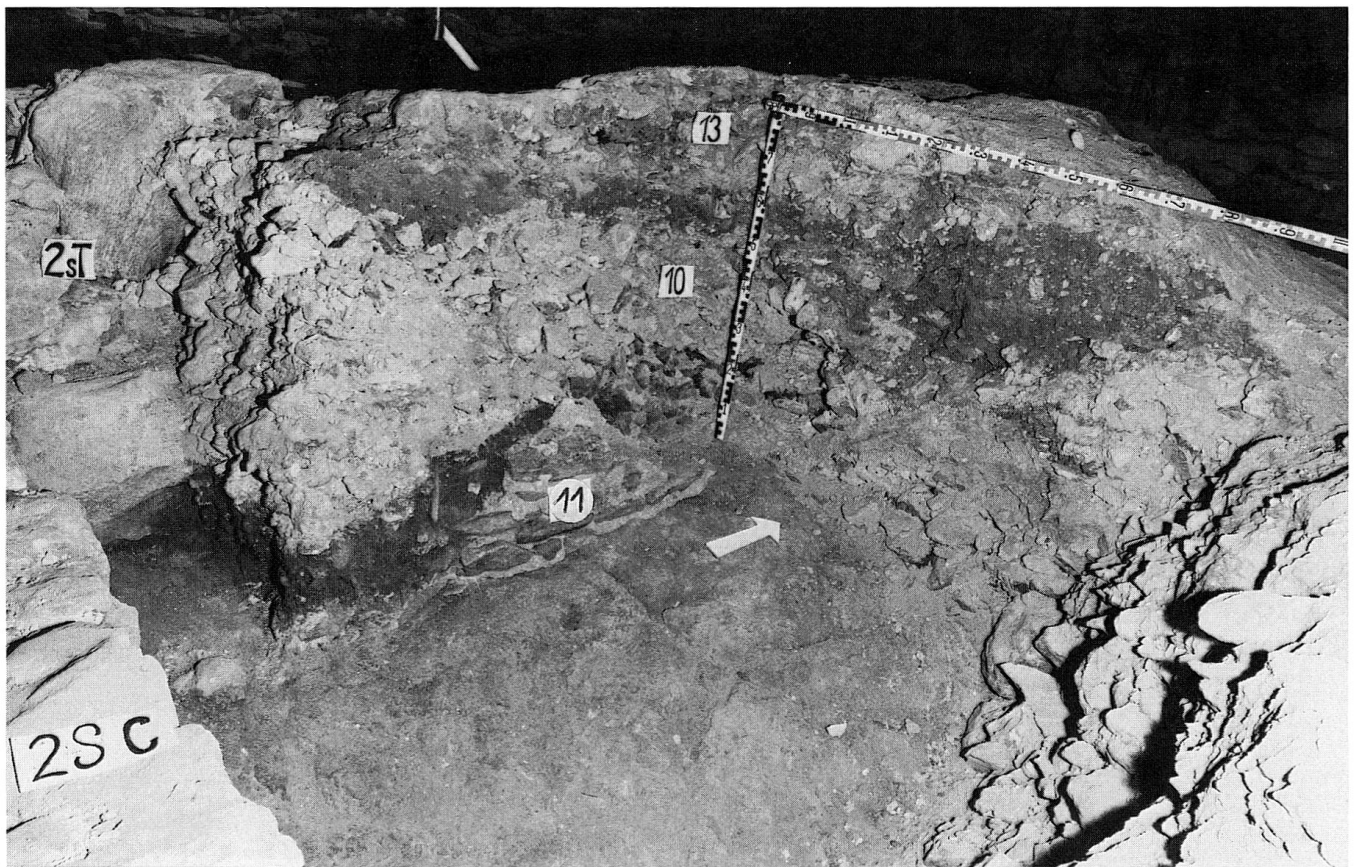
Abb. 3
Ansicht der Ostmauer von Bau 1 (Nr. 11) gegen Nordwesten, überdeckt durch die Abbruchplanien der Nachfolgebauten (Nr. 10 und 13). 2SC = Chor, 2sT = Triumphbogen von Bau 2 (Süd-Hälfte).

Die erste archäologisch nachweisbare Kapelle¹⁸ ist ein rechteckiger, fast quadratischer, ca. 5,4 auf 4,4 m lichter Weite messender Saal ohne baulich ausgeschiedenes Chor (Abb. 1). Die Umfassungsmauern sind nur noch in Spuren nachweisbar.¹⁹ Am besten ist die Fundamentgrube der *Südmauer* erhalten. An ihrem Westende liegt wenigstens die unterste Steinlage noch in situ. Es handelt sich um grosse, plattige, bis zu 40 cm lange, quer zur Front eingebundene (Granit)-Lesesteine (Abb. 2). Darauf liegt eine dünne Erdschicht. Sie weist Abdrücke einer zweiten Lage gleichartiger Steine auf. Zumindest im untersten Fundamentbereich ist die Mauer somit trocken, d.h. ohne Mörtelbindung verlegt. Die Mauerstärke beträgt ca. 50 cm. Im *Osten* ist die Mauer direkt auf den anstehenden Felsen gemauert. Entsprechend fehlt hier eine Fundamentgrube. Aus diesem Grunde und wegen des abschüssigen Geländes ist hier die Mauer mit einer Fundamentbreite von 80 cm mächtiger als im Süden (50 cm) gebaut worden. Reste der Ostmauer finden sich an ihrem Südensende, auf der Mittelachse und im Norden. Die Aussenflucht der nördlichen Hälfte scheint sich bei günstigem Lichteinfall als Kante im Felsen abzuzeichnen (Abb. 1). Der Mauercharakter ist ein völlig anderer als derjenige des Fundamentes im Süden. Die Aussenverblendung besteht aus Lagen dünner, plattiger, 5 cm hoher und bis zu 30 cm langer Steine, die mit Mörtel frei aufgemauert sind (Abb. 3). Daran stösst ein Mauerkerne aus etwa faustgrossen Kieselsteinen. Von der *Westbegrenzung*

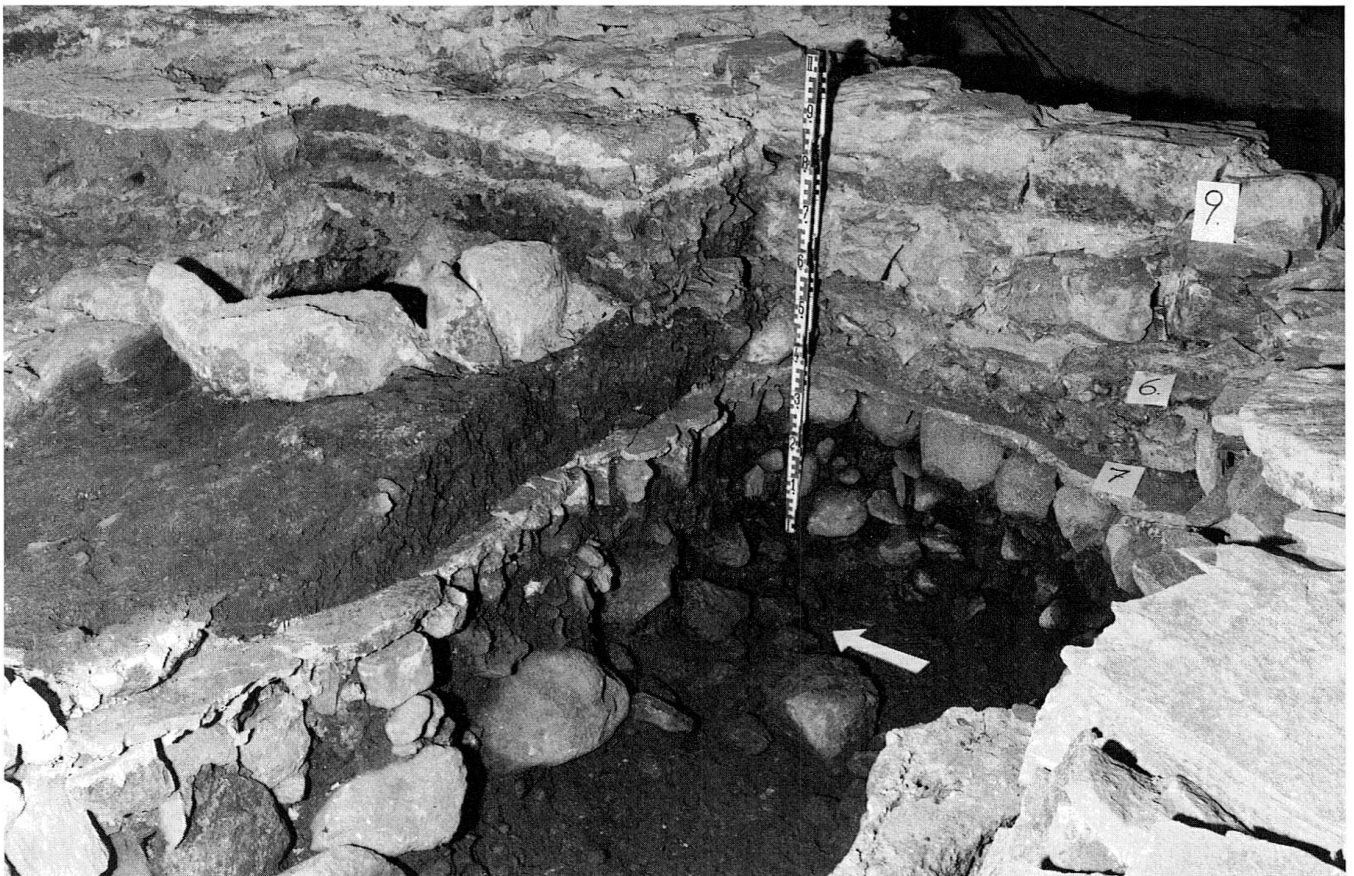
Abb. 4
Profil zum Aufbau des Mörtelbodens von Bau 1: 7 = Mörtelboden Bau 1 auf sorgfältiger Rollierung, darunter lockere Steinplanie. 6 = Bauniveau, 9 = ursprüngliches Stufenfundament der heutigen Kirche.

sind. Darunter folgt eine lockere Auffüllung resp. Planie aus Geröllmaterial (Abb. 4). Gegen Osten und Süden weist der Boden aussen Gusskanten auf. Am Nordende der Westmauer zieht hingegen der Mörtelguss 8 cm (Abbruchkante) hoch, was auf eine mit Mörtel überzogene Wandbank hindeutet (Abb. 5). Eine *Wandbank* muss auch im Süden bestanden haben, obwohl wir hier allerdings eine nicht hochziehende Gusskante festgestellt haben. Hingegen fanden wir aber eine gesonderte Fundamentgrube, deren Niveau weniger tief liegt als dasjenige der Mauersohle (OK Boden -81, Banksohle -91, UK Mauergrube -113). Die Steinnegative am Boden der Grube stammen von kleineren, faustgrossen Kieselsteinen. Aus Analogiegründen darf angenommen werden, dass auf der Nordseite ebenfalls eine Wandbank vorhanden war. Der beobachtete Unterschied beim Ansatz des Mörtelbodens lässt vermuten, dass im Süden die Bank mit einer Holzverschalung und nicht mit einem Mörtelguss ausgestattet war.

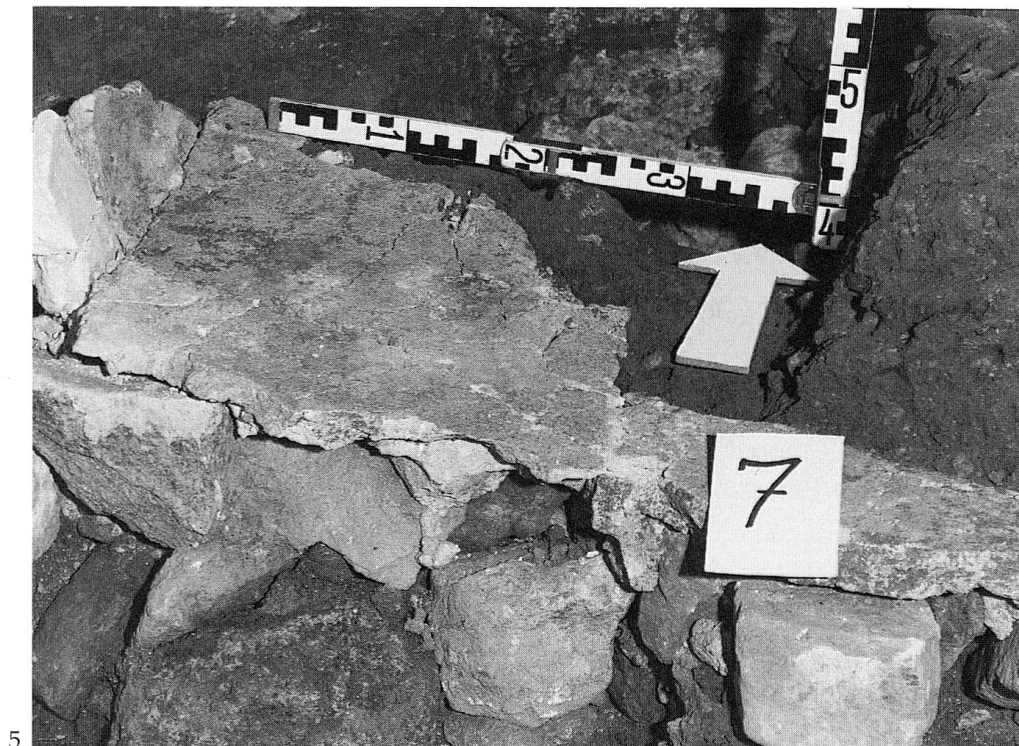
Abb. 5
Mörtelboden von Bau 1 (Nr. 7) mit im Westen hochziehendem Mörtelguss (Indiz für eine Wandbank).

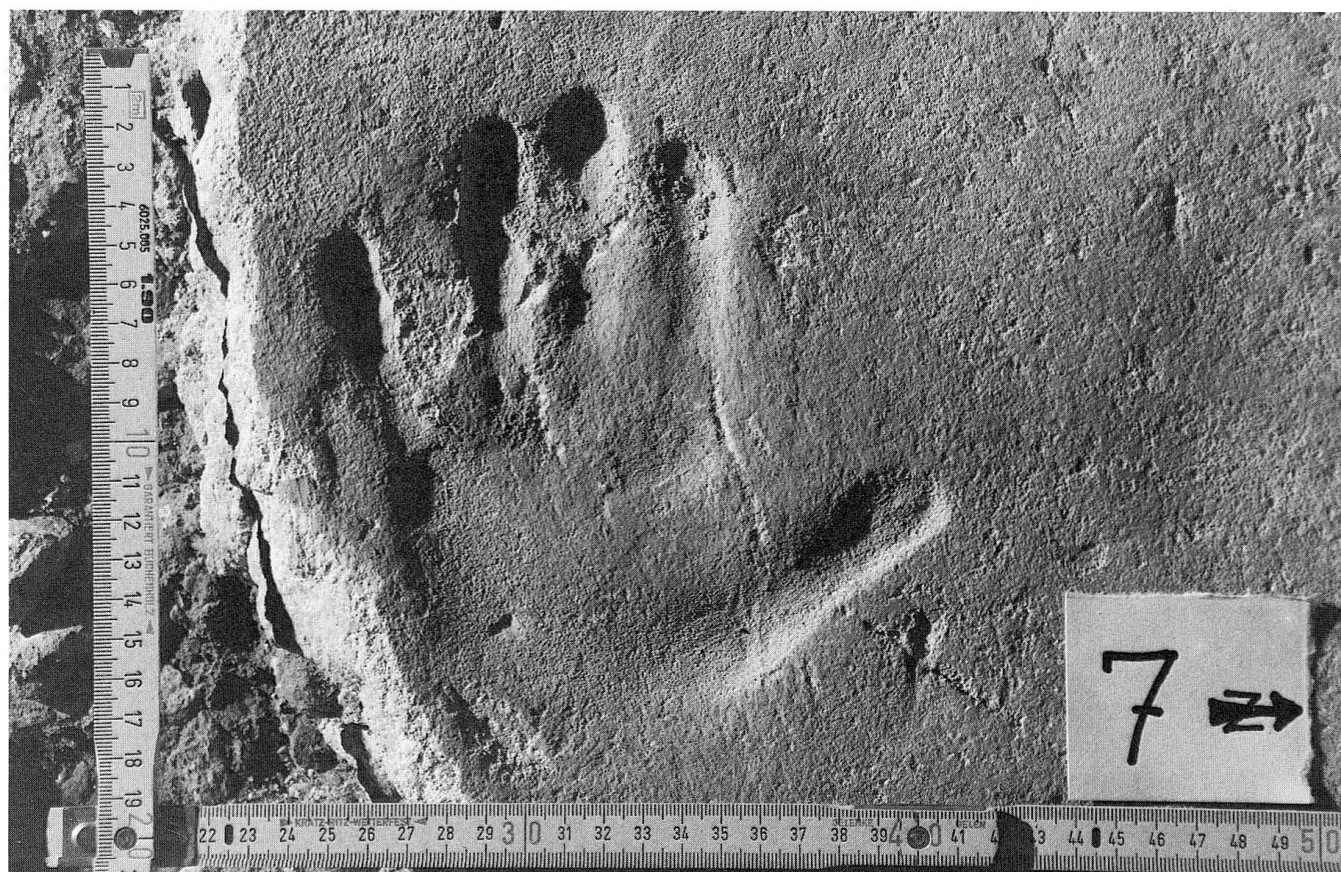
Abb. 6
Handabdruck im Mörtelboden von Bau 1 auf der Nordseite des Altars.

gepresst worden sind (Abb. 6). Es muss offenbleiben, ob ihnen eine symbolische Bedeutung zukommt.

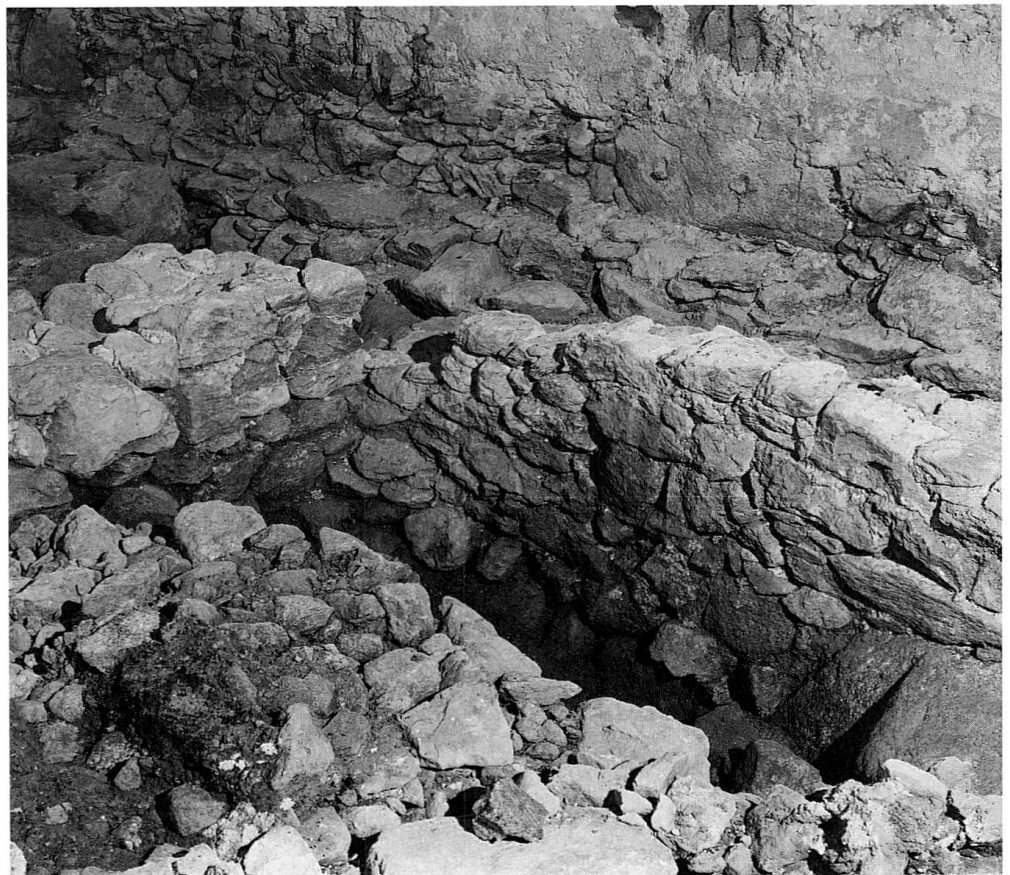
Abb. 9
Innenansicht der Nord-West-
Ecke von Bau 2.

Das aufgehende Mauerwerk ist ca. 70 cm breit und von regelmässigem, sorgfältig gebautem Charakter (Abb. 9). Es ist in Lagen gemauert und besteht aus unterschiedlich grossen Lesesteinen, wobei die grösseren meistens gelegt, kleinere aber auch gestellt sind. Das Mauerhaupt besteht aus

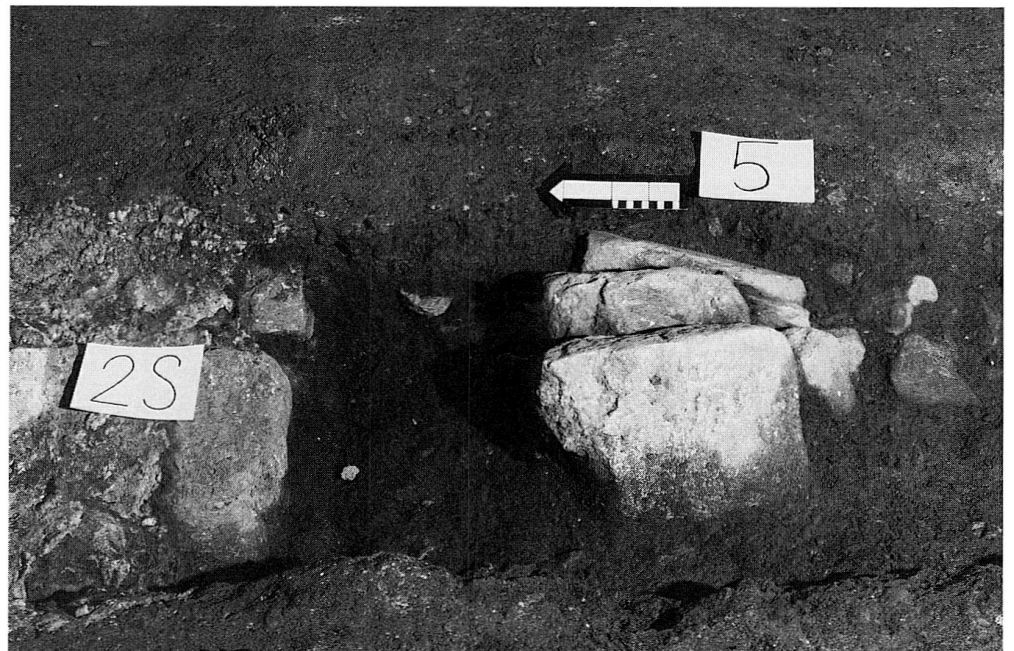
Abb. 11
Wegpflasterung (5) südlich
der Südmauer von Bau 2.

Längs der Kirchensüdmauer in einem Abstand von 40 cm stellten wir eine Reihe bis zu 40 cm grosser, gestellter und sich schuppig überlappender Steine fest, deren Nordkanten eindeutig eine gemeinsame Aussenflucht bilden (Abb. 11). An deren Innenseite schliesst kleineres, flachgelegtes Steinmaterial an, bei dem es sich offenbar um einen Mauerkerne handelt. Die Südverblendung fehlt. Die einzelnen Steine sind nur wenig in die Oberfläche des gewachsenen Bodens abgetieft und folgen dem nach Osten abfallenden Gelände. Diese Steinsetzung darf mit grösster Wahrscheinlichkeit als Rest einer *Wegpflasterung* längs der Kirchen-Südmauer interpretiert werden. Ein Vergleich mit den zeitgenössischen Wegverhältnissen zeigt, dass vor dem Strassenneubau der Weg von Wiler hinauf nach Richligen tatsächlich an der Südseite der Kirche vorbeiführte.²⁰
