DENKMALPFLEGE  
IM KANTON  
SOLOTHURN  
1993

# DENDROCHRONOLOGIE

## *Eine wertvolle Hilfswissenschaft*

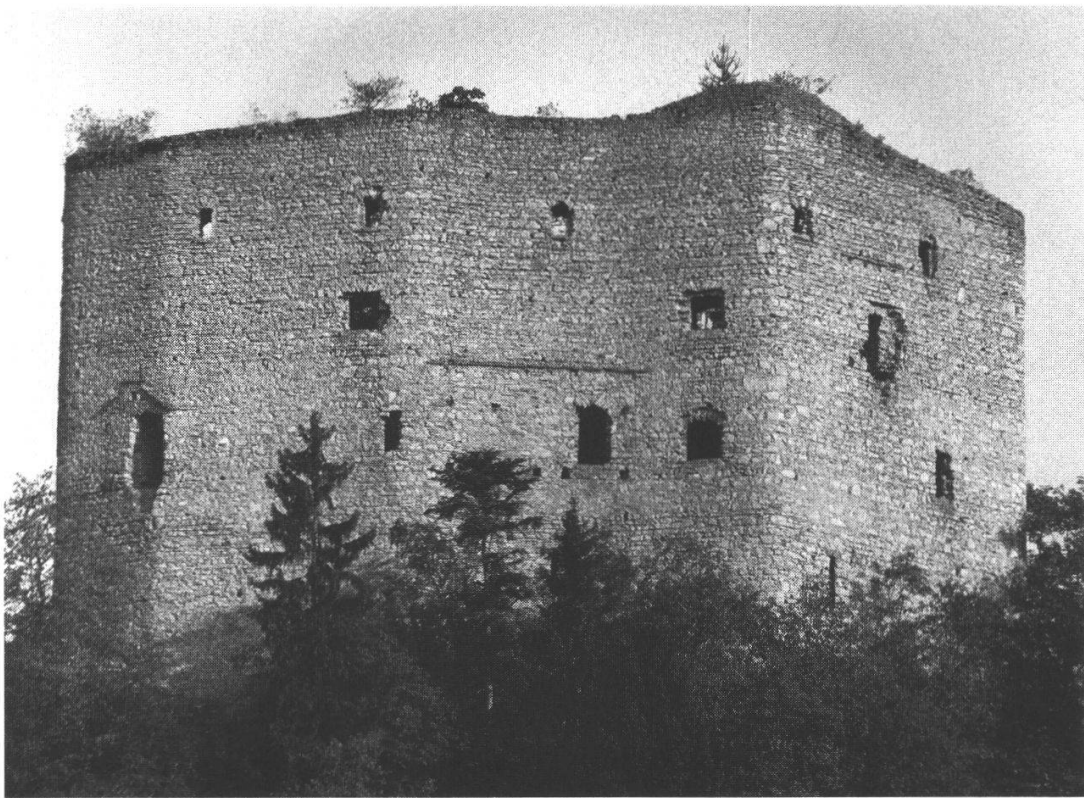
*Abb. 3:* Die Burgruine Gilgenberg bei Zullwil SO ist offenbar etwas älter als bisher vermutet. Die Burg dürfte um 1200 entstanden sein, wenn man der Einzelprobe eines Gerüstbalkens aus der Bauzeit glaubt.

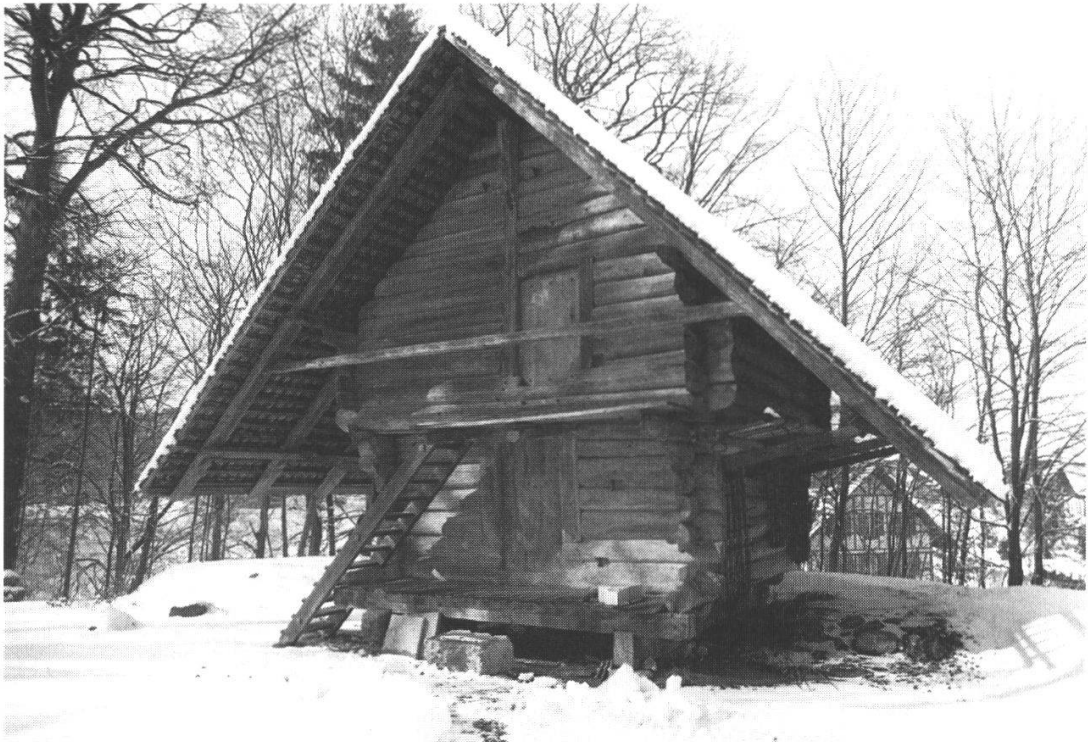
Abb. 7: Einer der ältesten ganz aus Holz erstellten Bucheggberger Speicher aus Brügglen steht heute beim Schloss Buchegg. Er ist 1503 konstruiert worden (Dendroproben 382 SO – 386 SO)

datierung löste Erstaunen aus, denn die Fichten, aus denen die Hälblinge bestehen, wurden im Herbst/Winter 1502/03 gefällt und nach dem Entasten, Schälen und Aufsagen wahrscheinlich im Frühjahr 1503 verbaut. Der Speicher ist somit einer der ältesten datierten Speicher im Bucheggberg (Abb. 7).

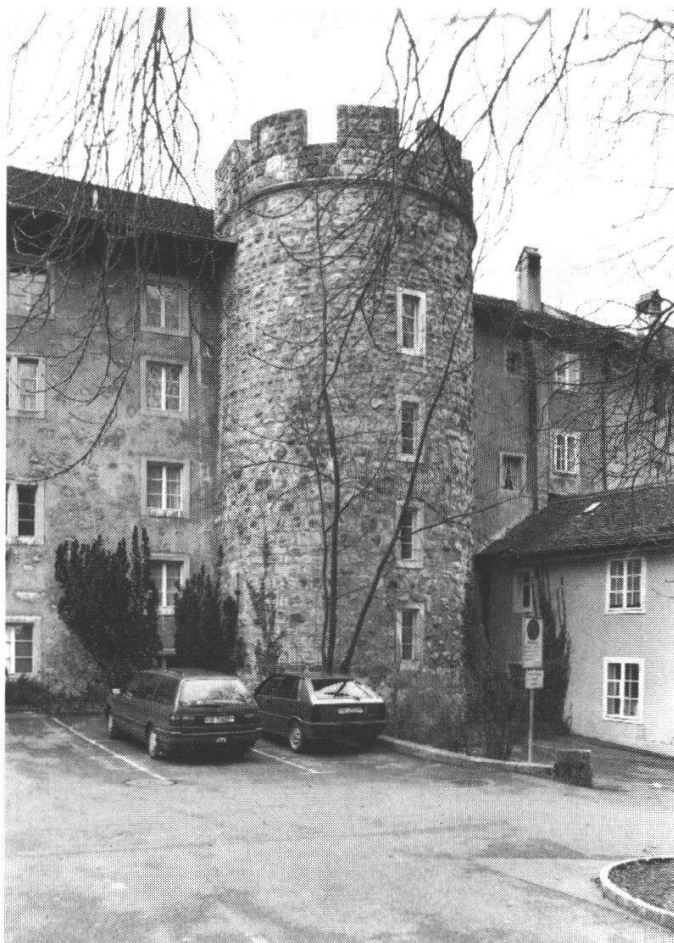
Abb. 5: ...und nachher.

Noch schwieriger erscheint die Datierung des nächstfolgenden Turms in westlicher Richtung. Der im Grundriss hufeisenförmige *Schalenturm am Haus St. Urbangasse 71* ist 1964 in seiner oberen Hälfte rekonstruiert worden. Veduten aus dem 19. Jahrhundert (Abb. 1) zeigen ihn bereits in einem ruinösen, stadtseitig wohl im Zusammenhang mit dem Einzug eines Pultdachs schräg abgebrochenen Zustand. Ein Blendbogenfries in der Art wie am Kosthausturm lässt eine ursprünglich analoge Erscheinungsform der beiden Türme erahnen. Schriftliche Quellen zu diesem Turm fehlen. In der zweiten Hälfte des 19. Jahrhunderts wurde er wohl wegen Baufälligkeits bis auf halbe Höhe abgebrochen. Er erhielt ein neues Abschlussgeschoss in Riegkonstruktion unter Pultdach aufgesetzt (Abb. 4). Für die Rekonstruktion von 1964 orientierte man sich nicht am Kosthausturm, sondern am einfacher gestalteten Turm am Haus St. Urbangasse 53. So wurde der Bau effektiv um ein

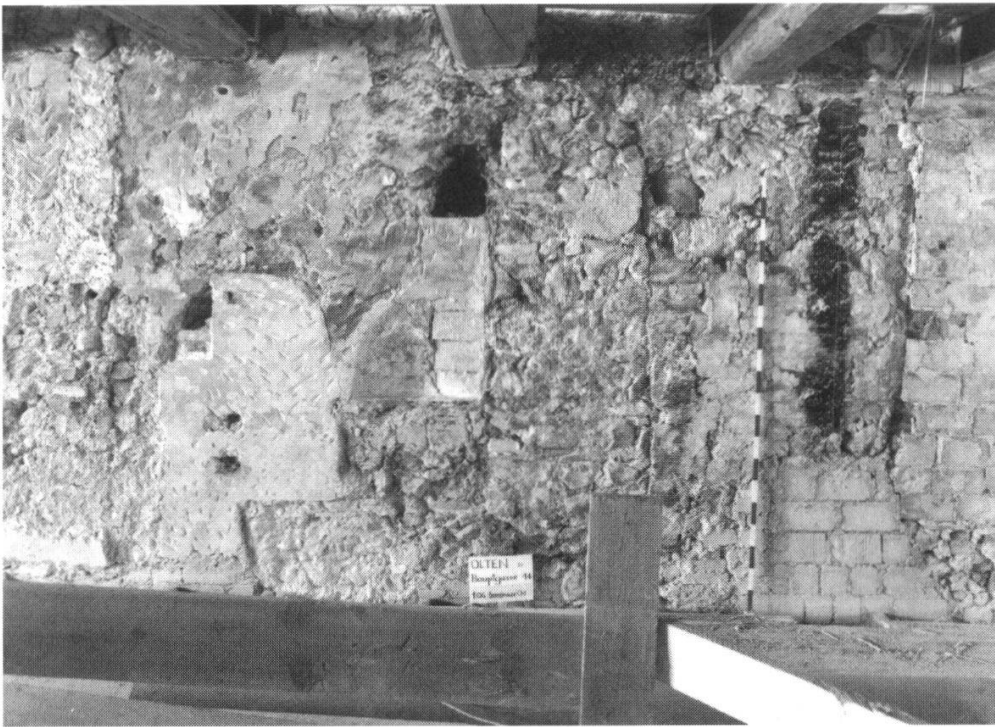
Abb. 3: Brandmauer Ost, 1. Obergeschoss, Mittelpartie. Jede Bauphase hat ihre Spuren hinterlassen. Die Entwirrung derartiger Befunde ist aufwendig, heikel, aber auch lohnend.

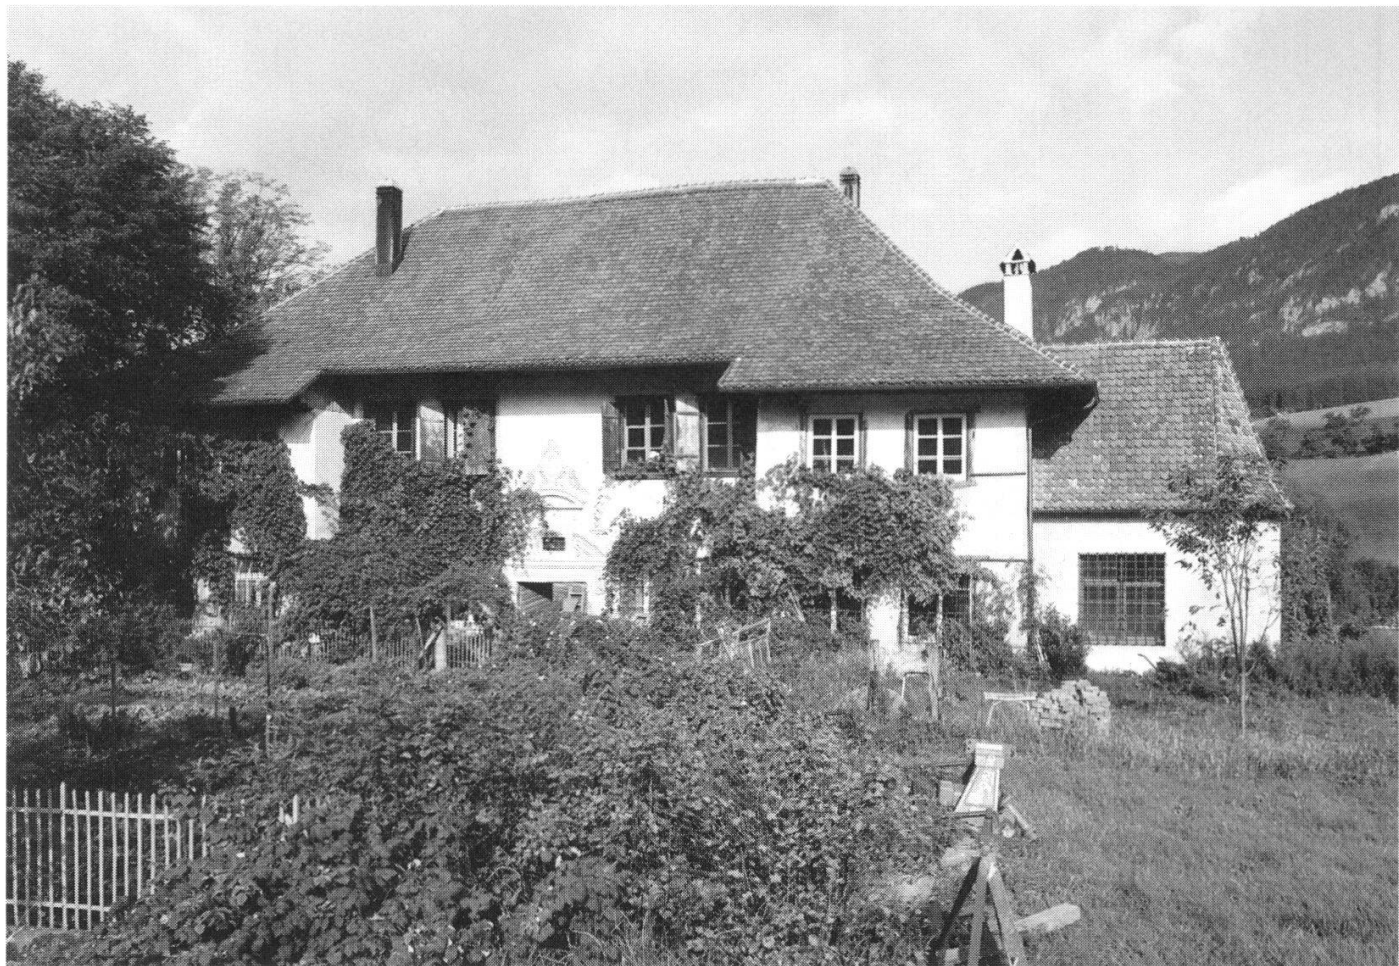
Abb. 1: Gesamtansicht des Ischenhofes von Süden mit der Kapelle (rechts).

Im Verlauf der Dachrenovation war ein Blick in den sonst nicht zugänglichen Dachraum über der Hauskapelle möglich (Abb. 1, 4). Dabei konnten wichtige Beobachtungen dokumentiert werden, die einiges zur Datierung und zur baulichen Erscheinung der Kapelle verraten. Die heutige Dachkonstruktion ist durch Rötelschriften (Zitat) «1820 d. 23. Wintermonath bey Herrn Hauptman Glutz» (Abb. 2) datiert. Das heutige steile Satteldach, das nach Osten schön abgewalmt ist, ersetzt eine ältere zwiebelförmige Konstruktion, die noch in grossen Teilen erhalten ist. Aufgrund der Form muss man annehmen, dass dieses

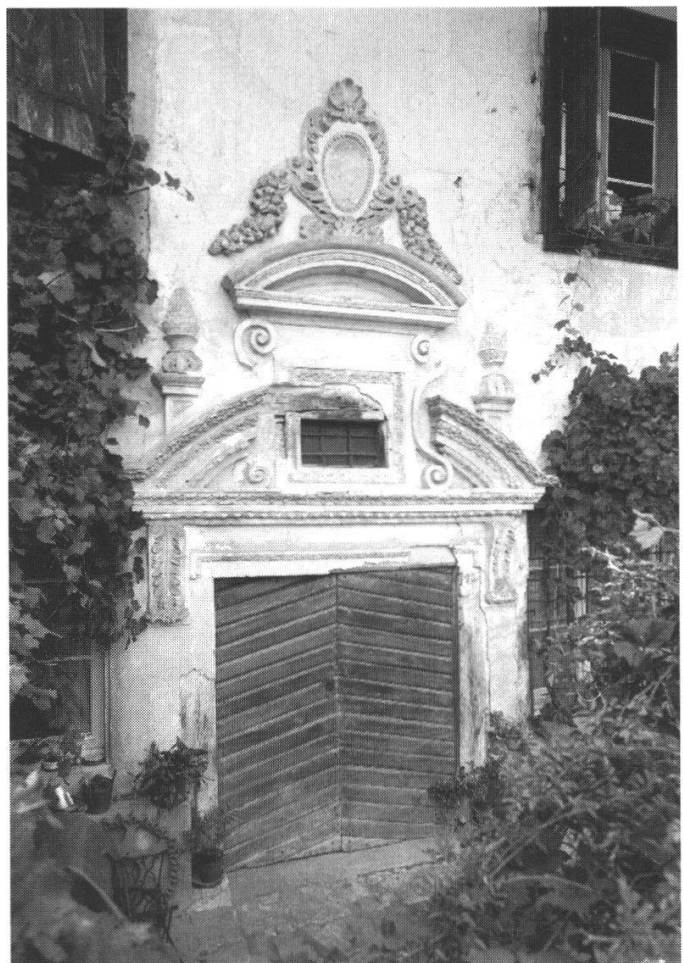
Abb. 3: Reich verziertes Hauptportal in der Südfassade.

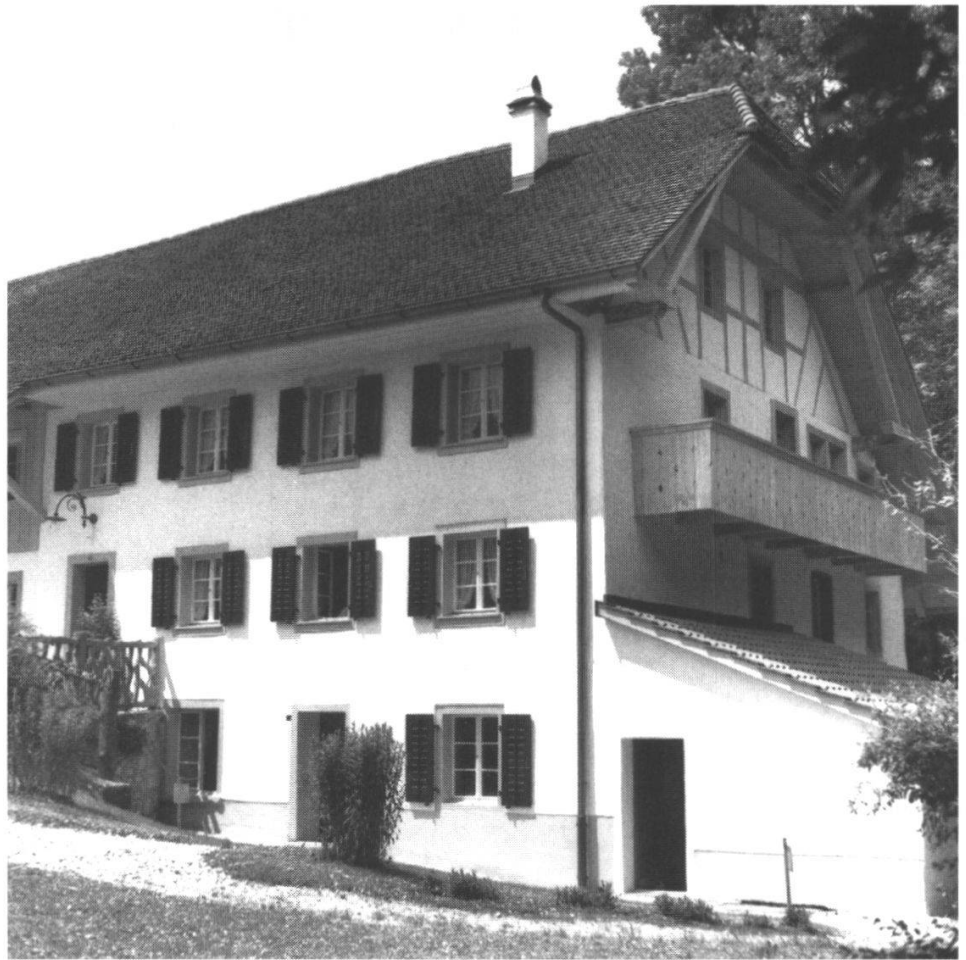
*Abb. 4: Wohntrakt mit Mühlraum im Kellergeschoss.*

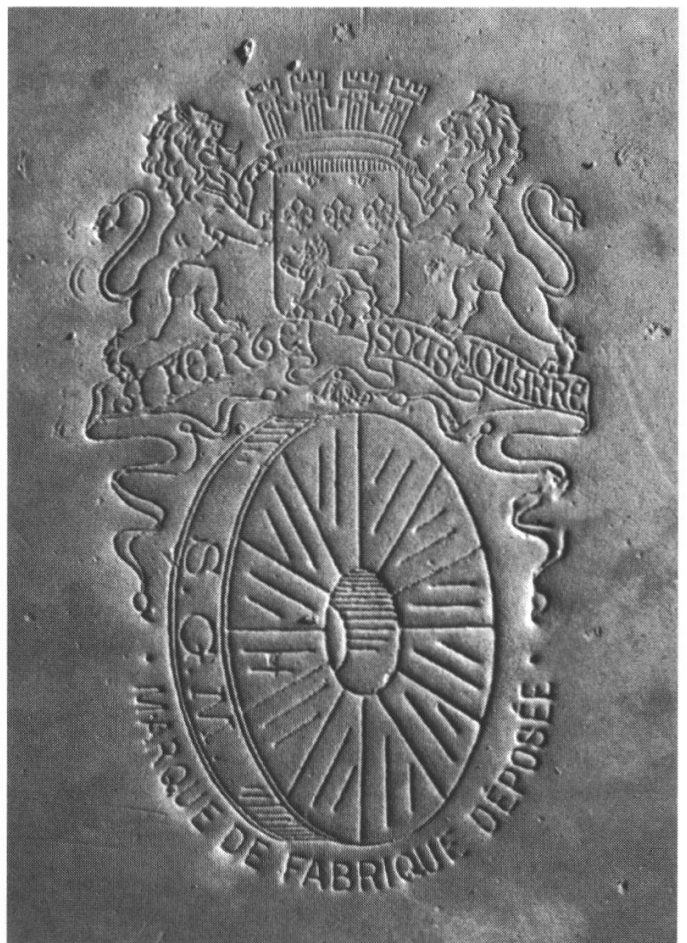
Abb. 9: Fabrikationsstempel auf dem Läuferstein eines Mahlganges.
