**Artikel:** Der bauleitende Architekt hat das Wort

## Der bauleitende Architekt hat das Wort

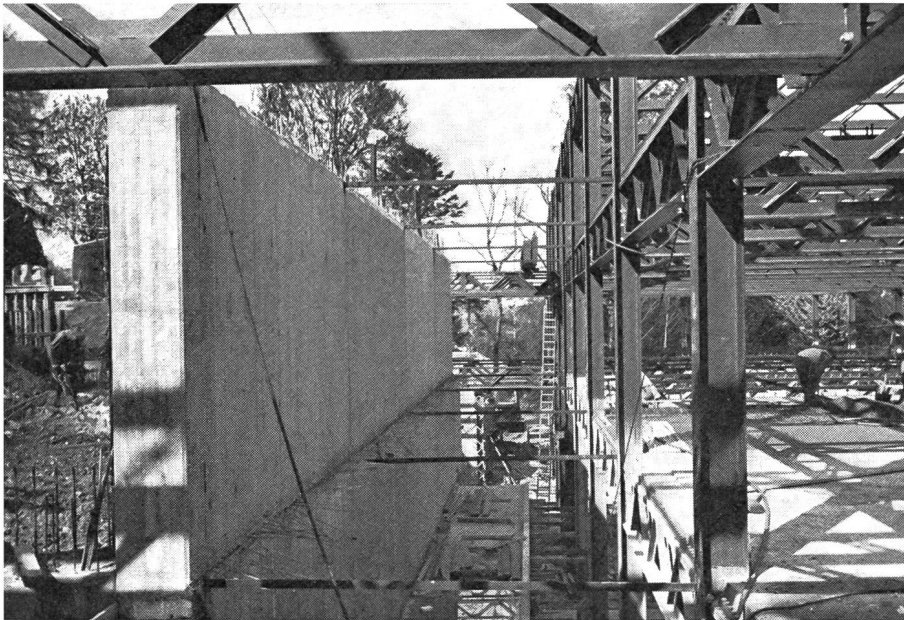
Stahlskelett mit Stützmauer als Abschluss gegen den nördlichen Hang

Stützmauern, Fundamente, Sanitärblock und Decken wurden in Eisenbeton erstellt und dienen zugleich zur Aufnahme der Schubkräfte und als Windversteifung.

Die unteren und oberen Gebäudeteile sind durchwegs in Stahl 37 ausgeführt. Die Profilstützen sind mit den Fachwerkträgern verschraubt. Diese erlauben, die sämtlichen Installationsleitungen komfortabel unterzubringen. Die grossen Spannweiten begünstigen die angestrebte innere Flexibilität der Räume.

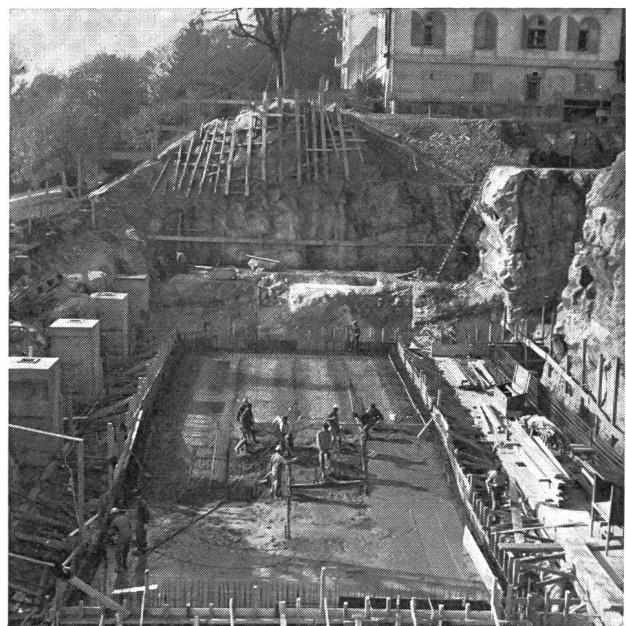
Baugrube mit Stützfundamenten, Bassinboden und Ostfassade des alten «Grand-Hotel»

Die Schwierigkeit beim Sprengaushub bestand darin, den 1874 als Hotel erstellten Altbau nicht zu gefährden. Die zulässige Erschütterungsintensität wurde mit 7 mm/sek. festgesetzt. Bei der wechselnden Gesteinsqualität waren Abweichungen bis 50 Prozent nach oben unvermeidlich. Die Messungen wurden mit einem 3-Komponenten-Seismometer und einem 2-Kanal-Registriergerät mit elektronischer Verstärkung vorgenommen. Die Aushubarbeiten konnten fertiggestellt werden, ohne dass an den exponierten Stellen Risserweiterungen festzustellen waren.

An vereinzelt Stellen mussten vorgespannte Anker angebracht werden, um hangabwärts geneigte Felspartien festzuhalten. Alle Fundamente des Gebäudes konnten auf Fels gestellt werden.

Das 25-m-Trainingsbecken wurde aus wasserdichtem Beton in zwei Etappen betoniert. Der Boden mit der Sprunggrubenvertiefung wurde im ersten und die Seitenwände — verbunden durch ein Gummifugband — im zweiten Arbeitsgang hergestellt. Sämtliche Rohrdurchdringungen sind direkt einbetoniert. Zwei Fotofenster werden Lehrern und Trainern Arbeit und Kontrolle der Schüler erleichtern sowie Unterwasseraufnahmen ermöglichen. Gegenüber der Sprunggrube ist ein hydraulischer Hubboden, 10×10 m, mit Schleppschürze installiert. Er wird durch vier Aggregate mit Elektro-Getriebe-Motor und den entsprechenden Steuerungsgeräten angetrieben. Der Hubboden kann je nach Bedarf auf die verschiedenen Höhen von 40, 60, 90, 120 und 160 cm vom Bademeister eingestellt werden.

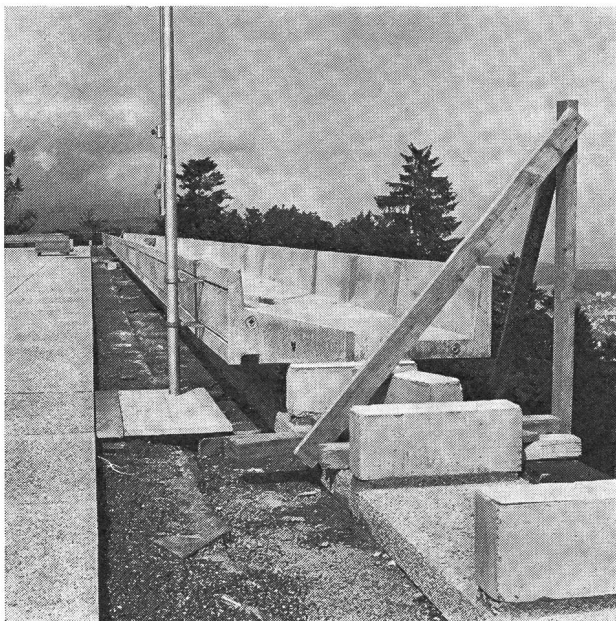
Montage der vorgefertigten Pflanzentröge (mit Muster-Fahnenmast) als Terrassenabschluss

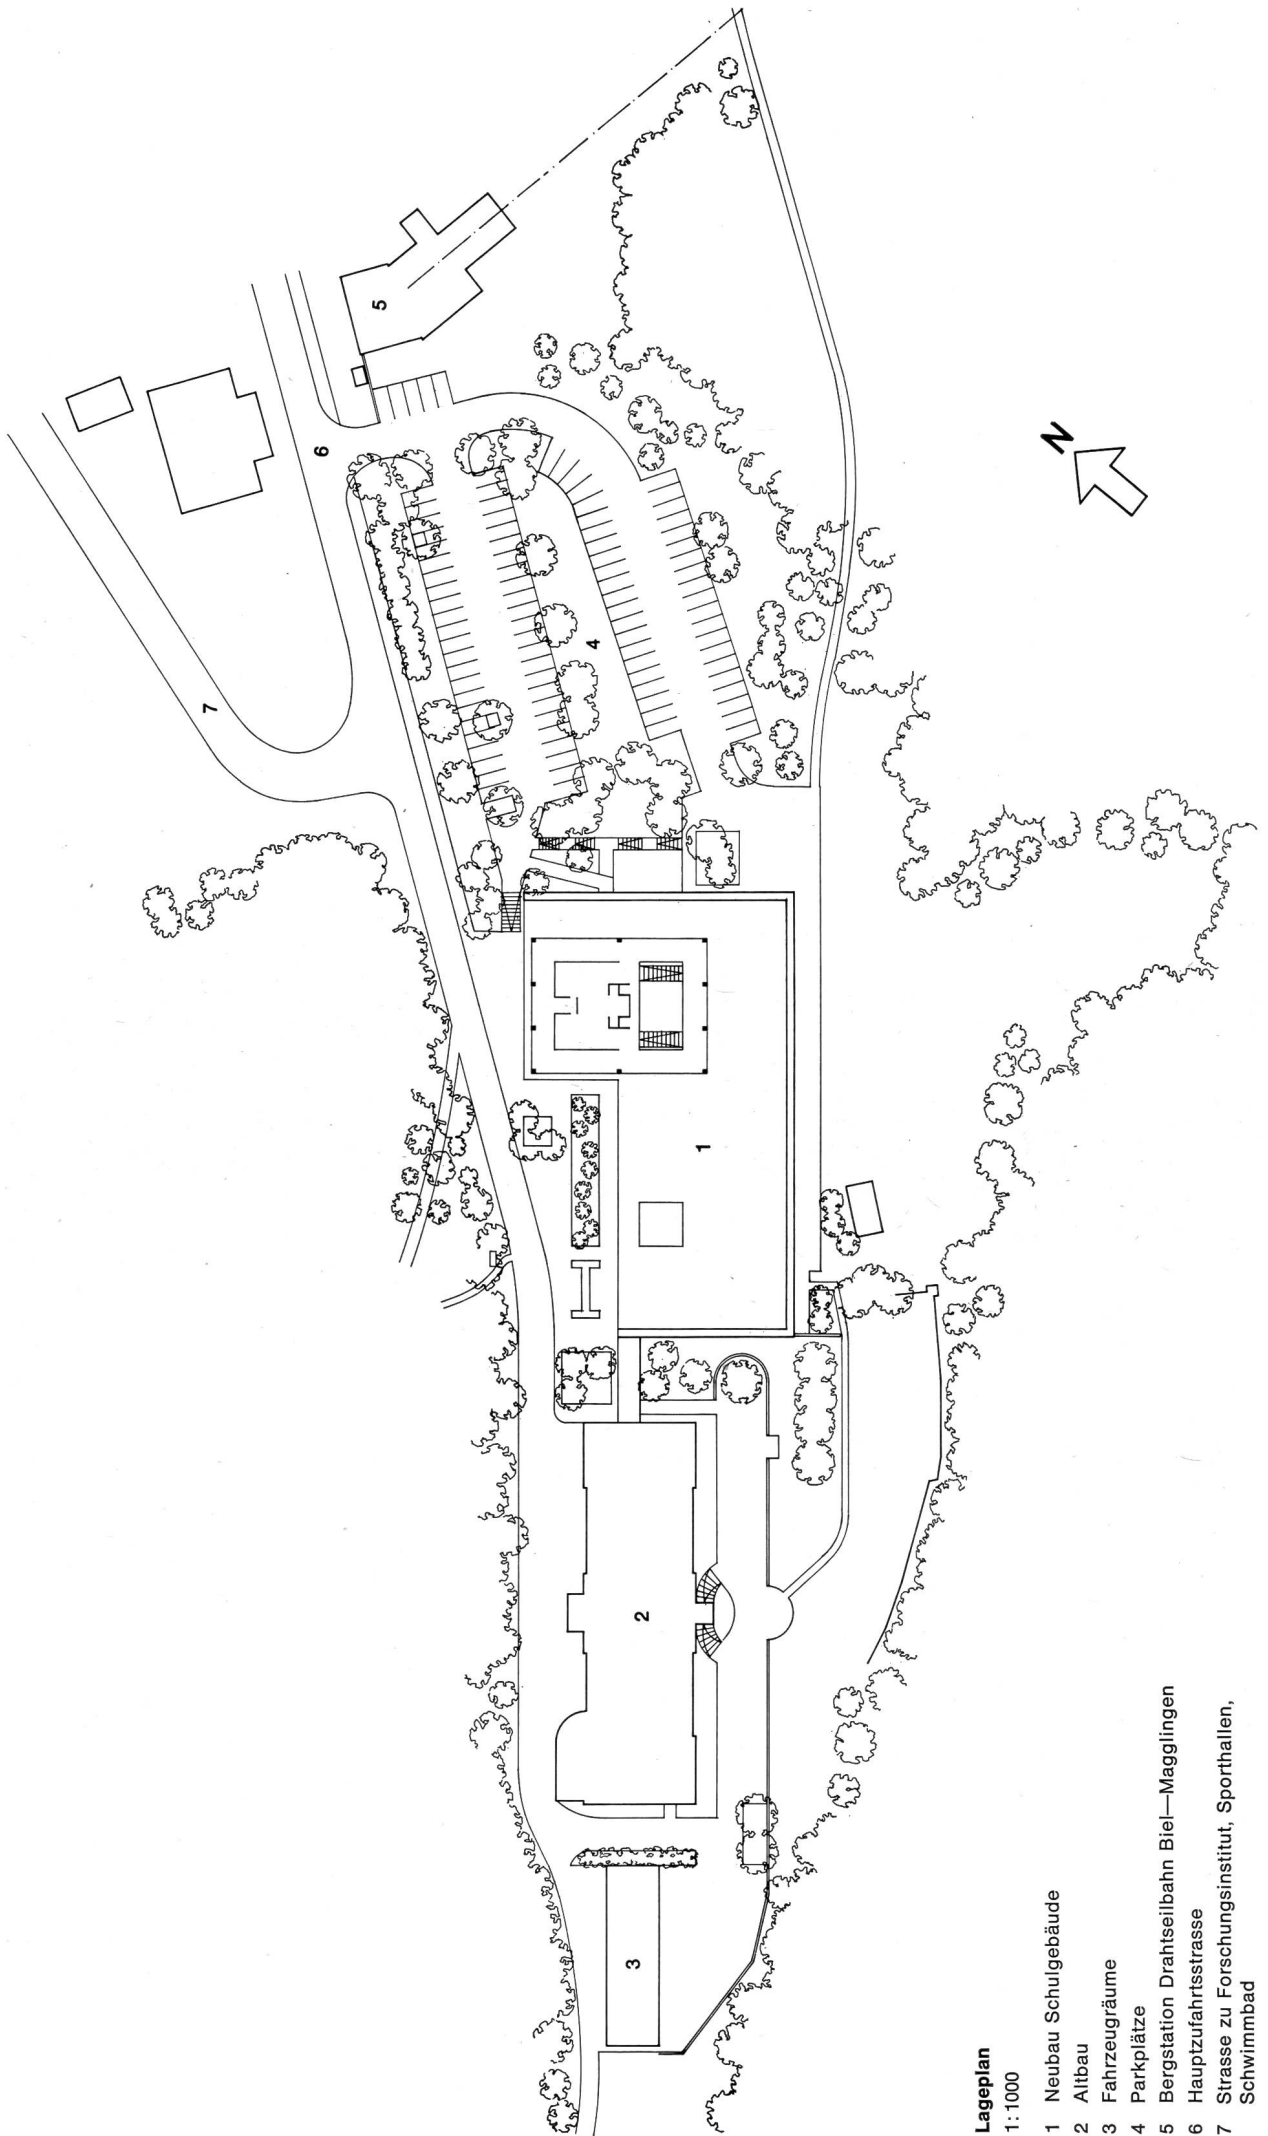
**Lageplan**

- 1 Neubau Schulgebäude
- 2 Altbau
- 3 Fahrzeuräume
- 4 Parkplätze
- 5 Bergstation Drahtseilbahn Biel—Magglingen
- 6 Hauptzufahrtsstrasse
- 7 Strasse zu Forschungsinsitut, Sporthallen, Schwimmbad

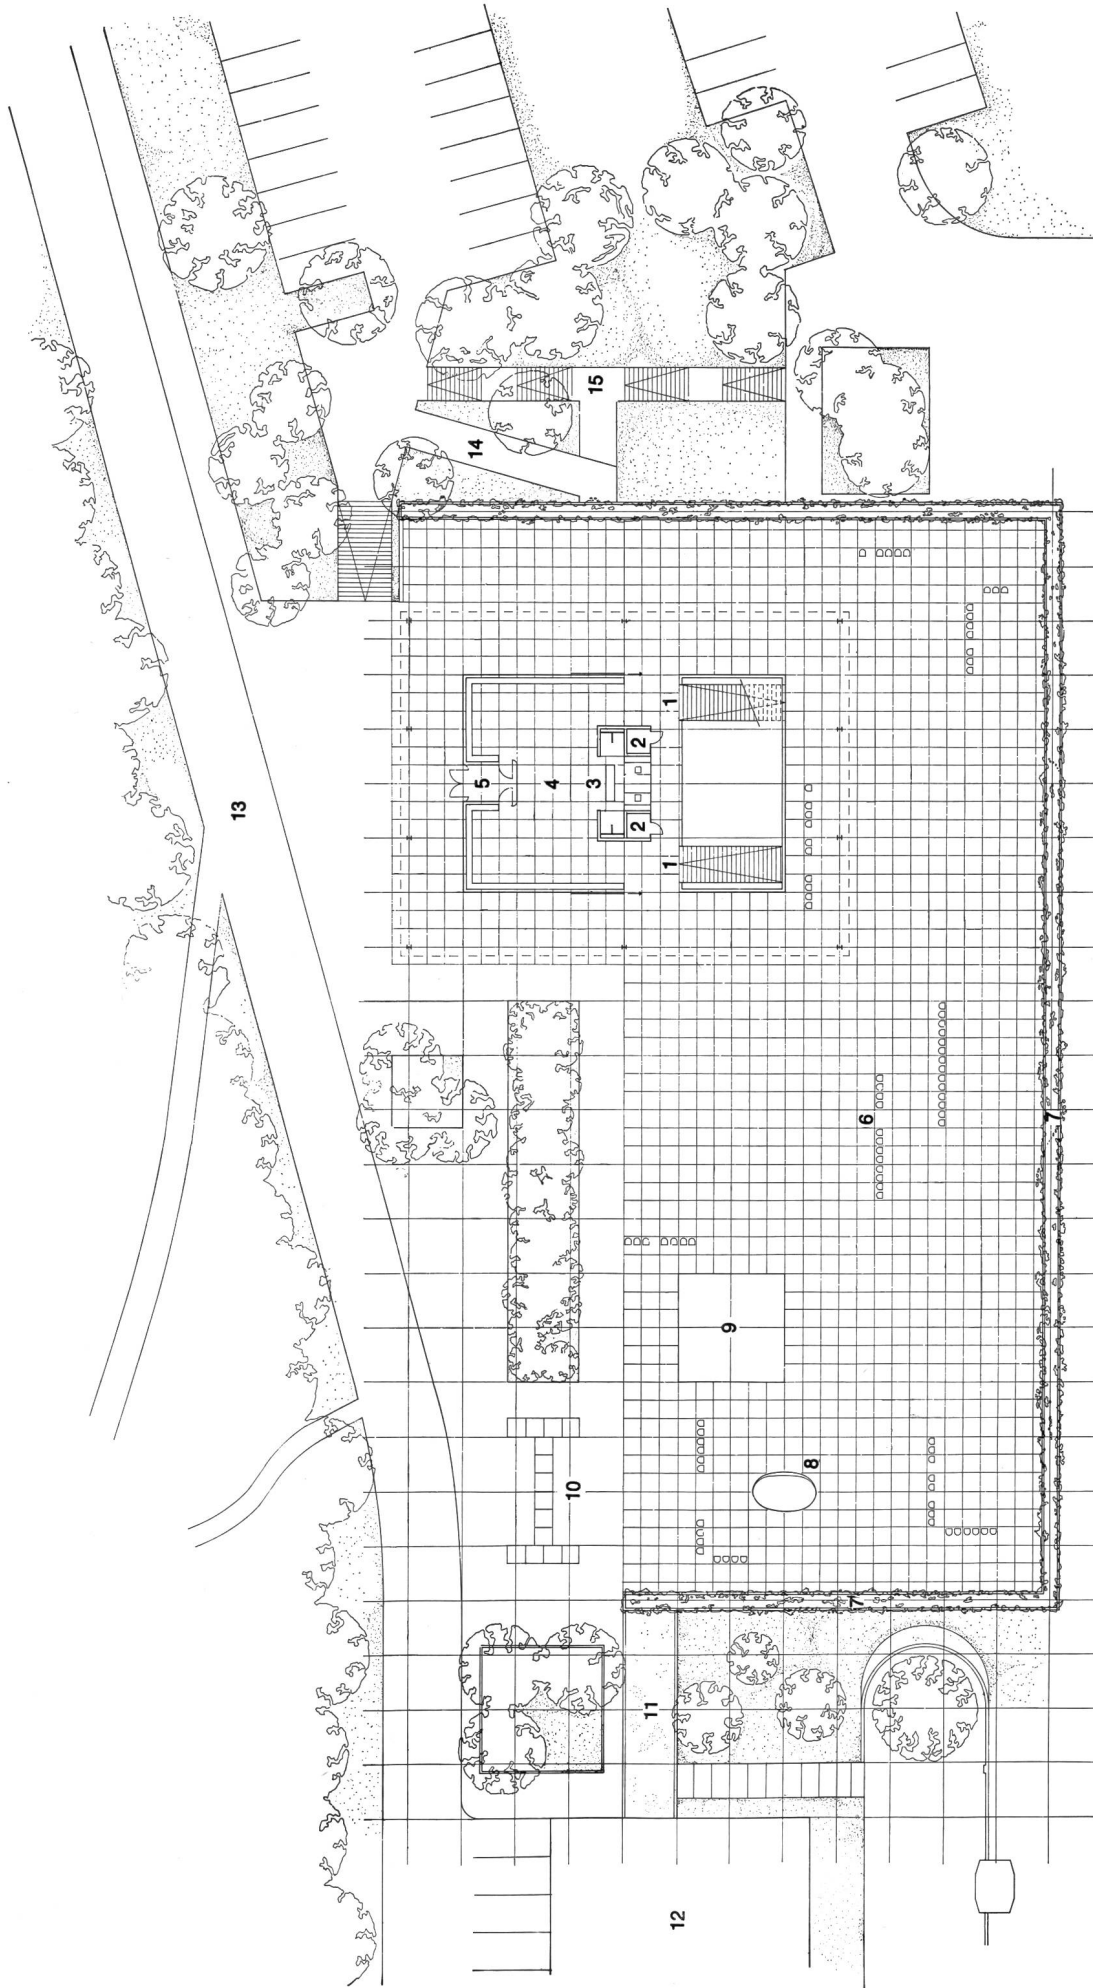
- Terrassengeschoss**  
1:500
- 1 Haupttreppe
  - 2 Installations-Block
  - 3 Empfang
  - 4 Eingangshalle
  - 5 Haupteingang
  - 6 Terrasse
  - 7 Pflanzentröge
  - 8 Plastik Benazzi
  - 9 Wasserbecken
  - 10 Sitzbänke
  - 11 Durchgang Altbau
  - 12 Altbau
  - 13 Zufahrtsstrasse
  - 14 Passerelle
  - 15 Aussentreppe

Die in Verbindung mit Haupteingang und Empfangshalle stehende Terrasse, mit Blick auf Jura, Aaretal, Bielersee und Alpen, steht Schule (Besammlungen, Treffpunkt, Erholung, kulturelle Veranstaltungen usw.) und Öffentlichkeit zur Verfügung. Bäume, Wasserbecken und frei aufzustellende Stühle sollen zum behaglichen Aufenthalt einladen.

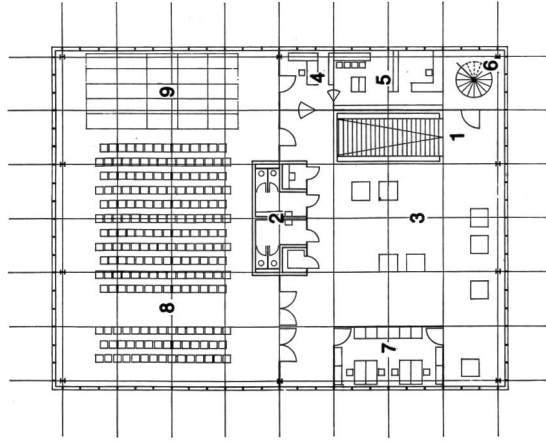
**1. Obergeschoss**

- 1 Haupttreppe
- 2 Installations-Block
- 3 Foyer
- 4 Büro / Umkleideraum
- 5 Zeitschriften — Kataloge
- 6 Wendeltreppe
- 7 Gastdozentenraum
- 8 Aula
- 9 Mobile Bühne

Im ersten Obergeschoss befindet sich das Foyer mit Aula für 200 Personen samt Übersetzungsanlage, mobilem Podium und Filmeinrichtungen. Für die Gastdozenten steht ein separater Raum zur Verfügung. Im ersten und zweiten Obergeschoss wurde die Bibliothek mit Leseräumen, Zeit-

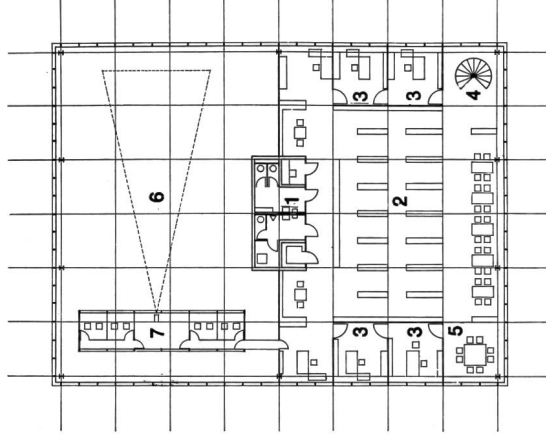
**2. Obergeschoss**

- 1 Installations-Block
- 2 Bibliothek
- 3 Büro
- 4 Wendeltreppe
- 5 Besprechung
- 6 Luftraum Aula
- 7 Simultanübersetzungs- und Regiekabinen

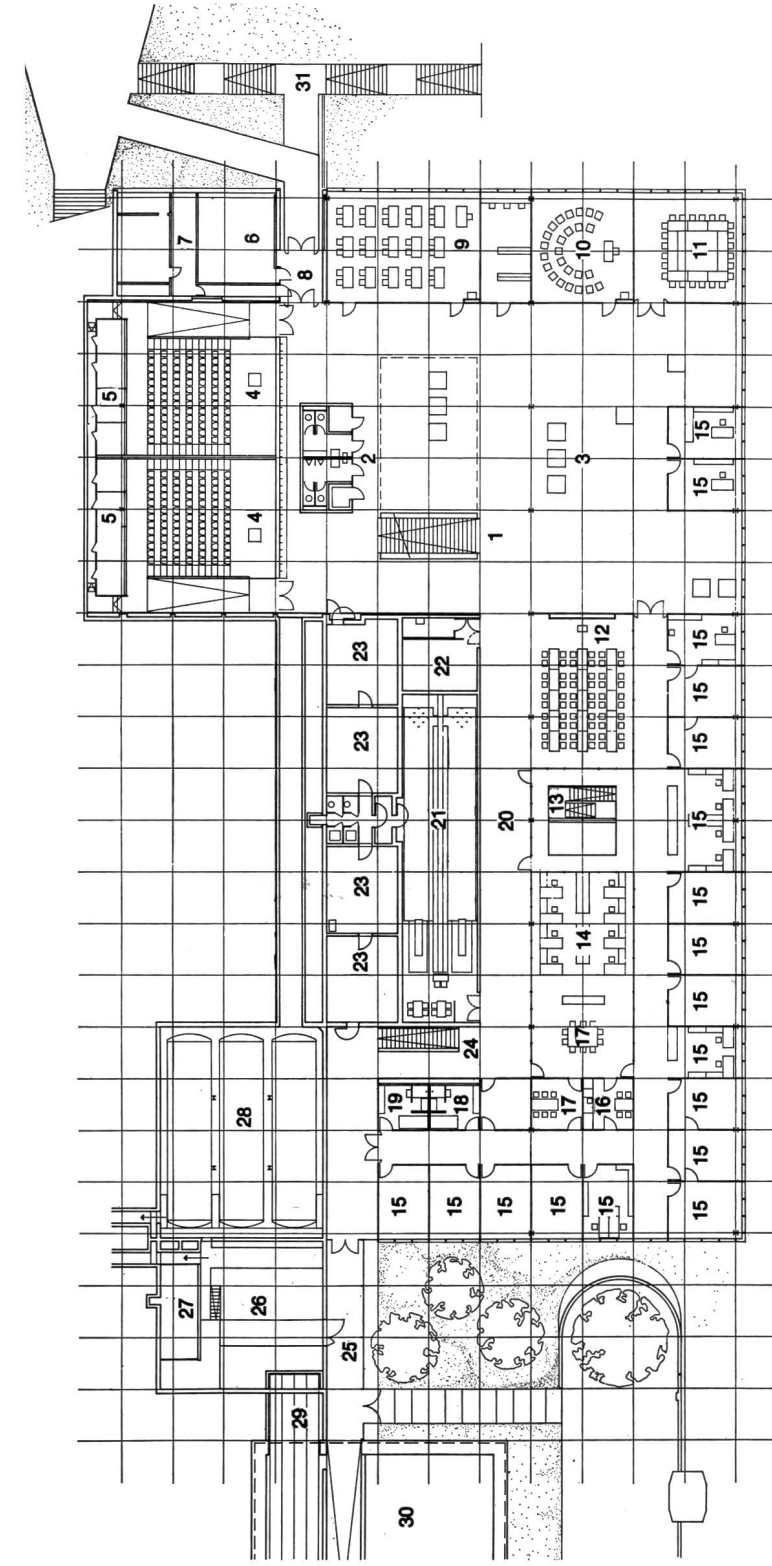
# 1. Untergeschoss

- 1 Haupttreppe
- 2 Installations-Block
- 3 Besammlungshalle
- 4 Hörsaal
- 5 Simultanübersetzungs- und Regiekabinen
- 6 Telefonzentrale
- 7 Kälteanlage
- 8 Nebeneingang
- 9 Lehrraum
- 10 Seminarraum
- 11 Konferenzzimmer
- 12 Organisationsraum
- 13 Diensttreppe
- 14 Kursleiter
- 15 Büro Ausbildung, Verwaltung
- 16 Teeküche
- 17 Besprechung
- 18 Garderobe Lehrer
- 19 Garderobe Lehrerinnen
- 20 Mobile Ausstellung
- 21 Kegelbahn
- 22 Büchermagazin
- 23 Luftschutz
- 24 Nebentreppe
- 25 Durchgang Altbau
- 26 Luftraum Heizung
- 27 Kohlenraum
- 28 Öltankraum 3×100 000 Liter
- 29 Kaminfüchse
- 30 Altbau
- 31 Aussentreppe

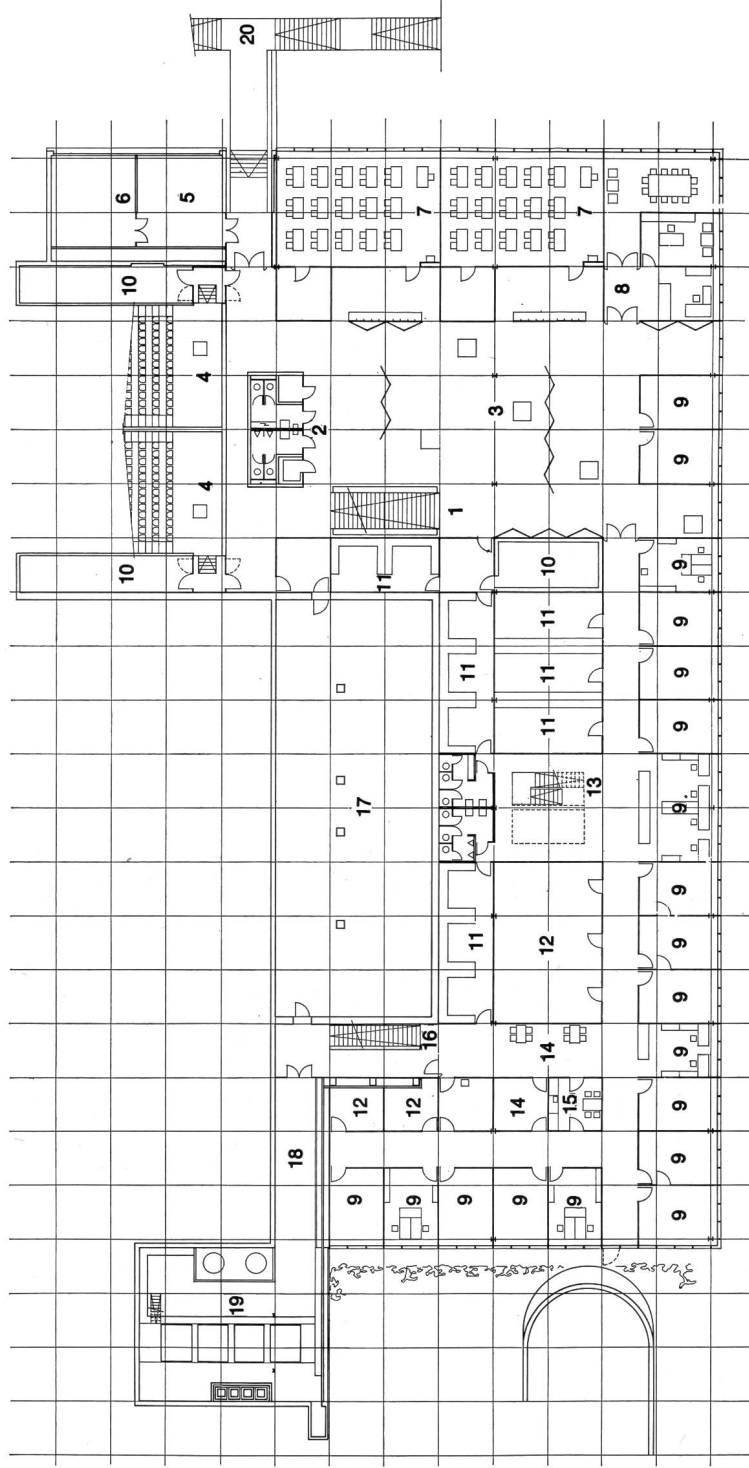
## 2. Untergeschoss

- 1 Haupttreppe
- 2 Installations-Block
- 3 Ausstellungshalle
- 4 Hörsaal
- 5 Sekundärverteilung
- 6 Trafo-Station
- 7 Lehrraum
- 8 Direktion
- 9 Büro Jugend und Sport, Administration
- 10 Ventilationsraum
- 11 Archive
- 12 Reserveraum
- 13 Diensttreppe
- 14 Besprechung
- 15 Teeküche
- 16 Nebentreppe
- 17 Bocciabahn, Tischtennis
- 18 Sanitärverteilung
- 19 Heizzentrale
- 20 Aussentreppe

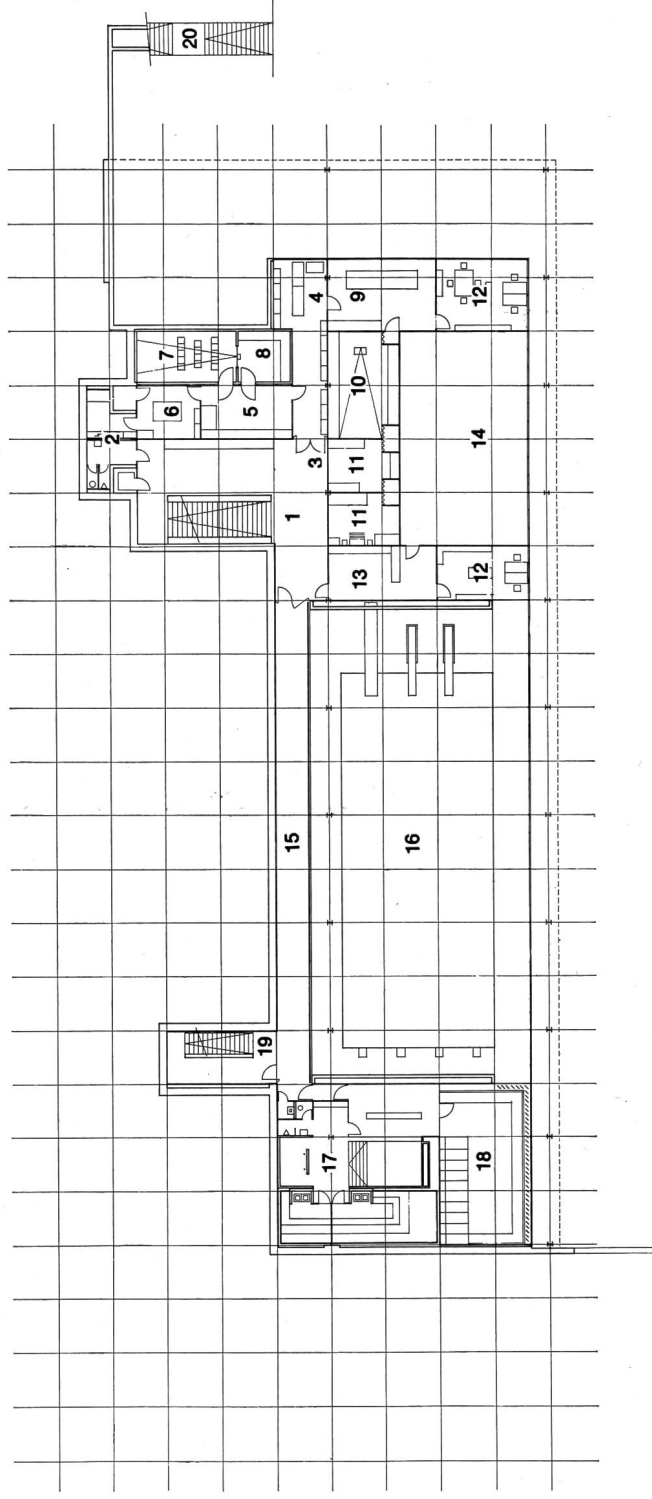
### 3. Untergeschoss

- 1 Haupttreppe
- 2 Installations-Block
- 3 Vorplatz Film- und Fotodienst
- 4 Filmarchiv und Versand
- 5 Filmmontage
- 6 Trickraum
- 7 Vorführungsraum
- 8 Regie
- 9 Fertigung-Studio
- 10 Positive Labor
- 11 Labor
- 12 Büro
- 13 Umkleieraum
- 14 Gymnastik-Studio
- 15 Galerie
- 16 Luftraum Schwimmhalle
- 17 Sauna
- 18 Ruheraum
- 19 Nebentreppe
- 20 Ausstentreppe

Das 3. und 4. Untergeschoss enthält das Hallenbad mit Trainingsbecken 10×25 m, die Umkleieräume und die Saunaanlage mit Kaltwasserbecken. Auf der Ostseite befinden sich die Einrichtungen für Film- und Fotodienst sowie die Materialausgabe.

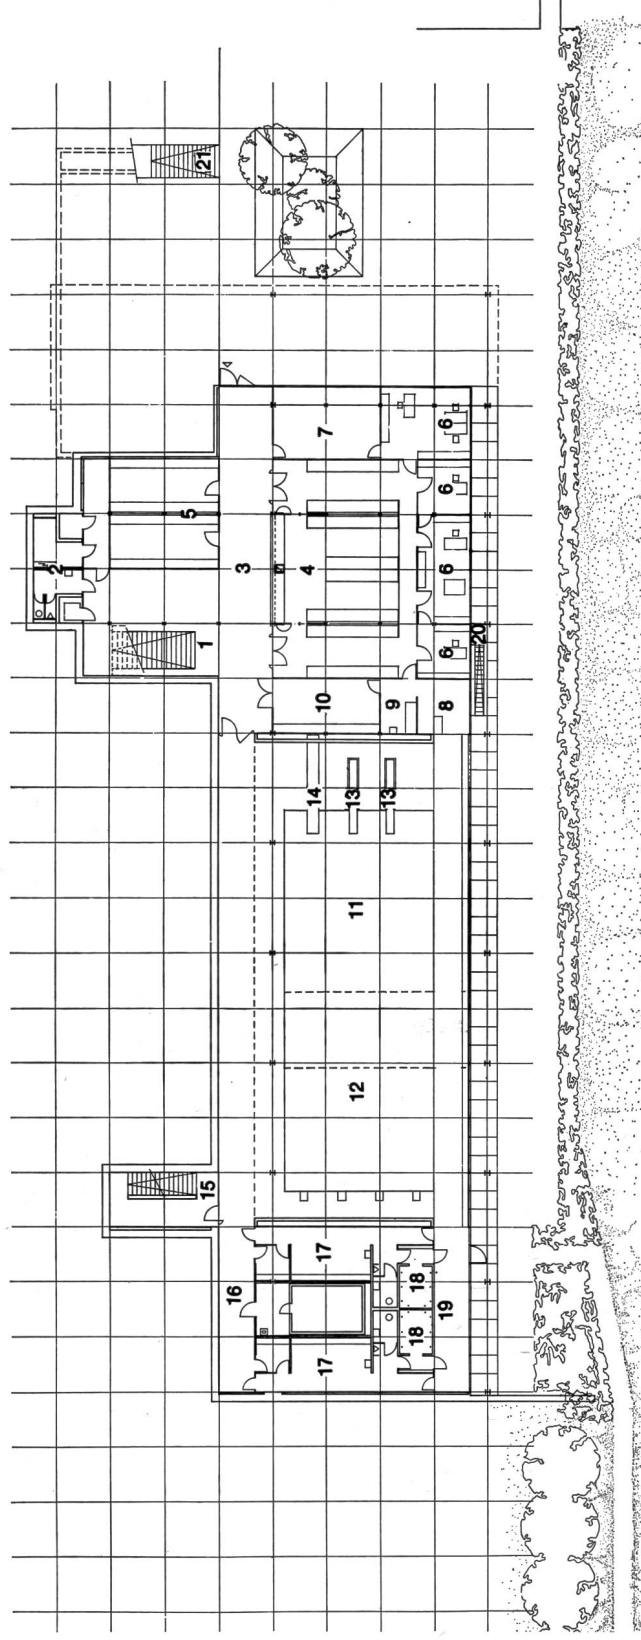
#### 4. Untergeschoss

- 1 Haupttreppe
- 2 Installations-Block
- 3 Vorplatz Materialausgabe
- 4 Materialausgabe
- 5 Materiallager
- 6 Büro
- 7 Offset
- 8 Bademeister
- 9 Sanitätszimmer
- 10 Material Bad
- 11 Trainingsbecken 10×25 m
- 12 Hubboden 10×10 m
- 13 Sprungbrett 1 m
- 14 Sprungplattform 3 m
- 15 Nebentreppe
- 16 Verteilgang
- 17 Umkleiraum
- 18 Vorreinigung
- 19 Verteilgang Bad
- 20 Abgang aussen 5. Untergeschoss
- 21 Aussentreppe

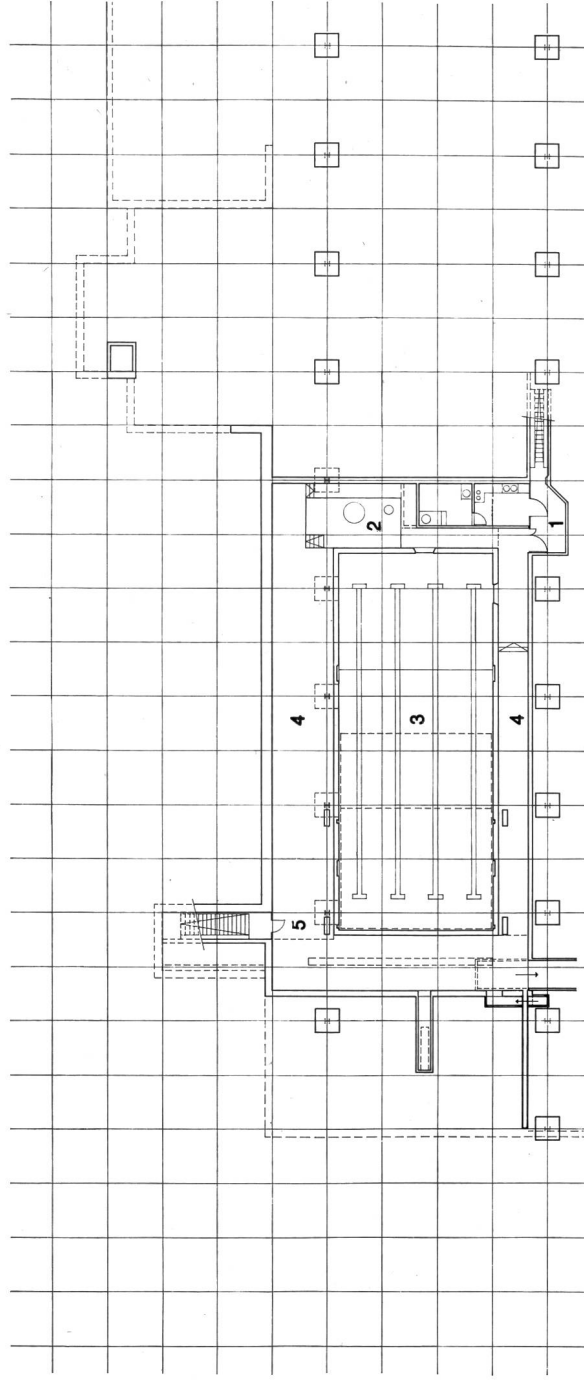
**5. Untergeschoss**

- 1 Abgang aussen 5. Untergeschoss
- 2 Wasserregeneration
- 3 Trainingsbecken
- 4 Beckenumgang
- 5 Nebentreppe

Das 5. Untergeschoss steht allen Installationen für Ventilation, Regeneration und Wasserdesinfektion zur Verfügung.

Das Badewasser wird in 4 Stunden, das heisst 6mal pro Tag durch einen Anschwemmfilter regeneriert. Um ein visuell und bakteriologisch einwandfreies Wasser zu erhalten, wird in der Regenerationsanlage Chlordioxyd beigegeben. Die ganze Anlage ist automatisch und wird vom 5. Untergeschoss aus bedient. Die Wassertemperatur kann nach Wunsch zwischen 25 bis  $30^\circ\text{C}$  eingestellt werden.

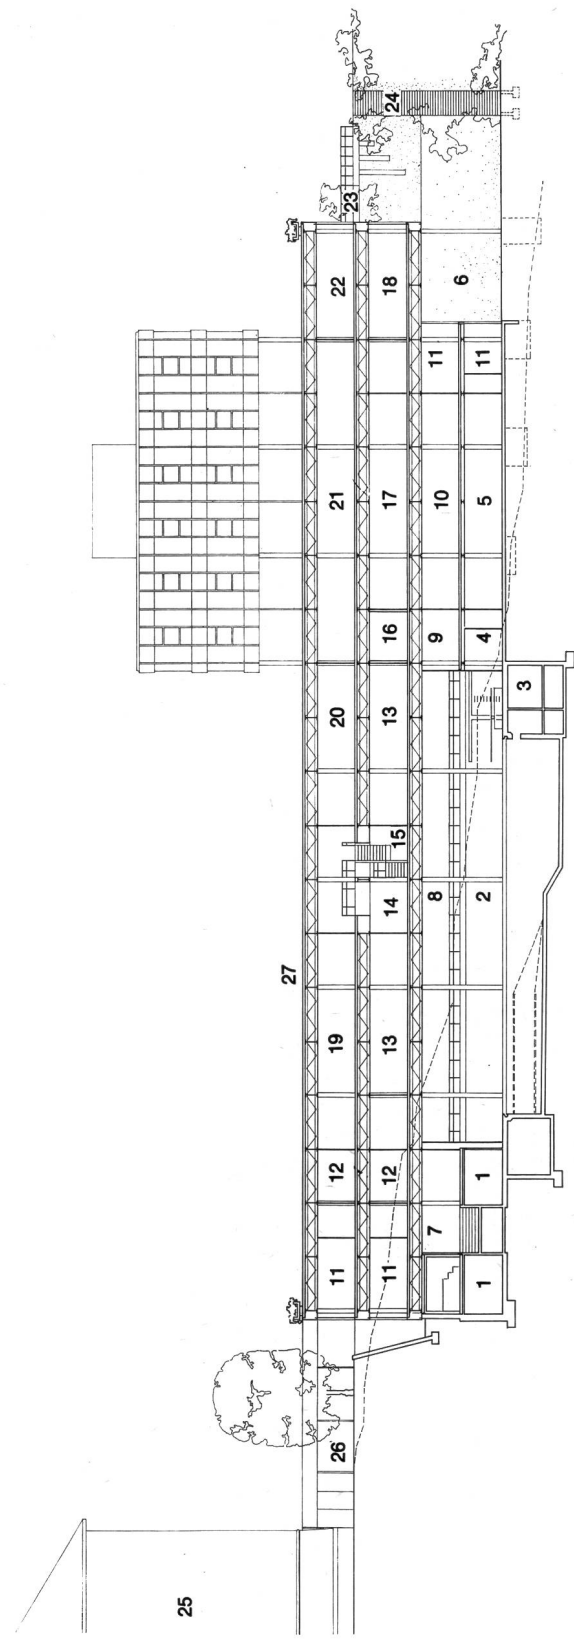
**Längsschnitt**

- 1 Umkleideraum
- 2 Schwimmhalle
- 3 Wasserregeneration
- 4 Material Bad
- 5 Materialausgabe
- 6 Gedeckter Vorplatz
- 7 Sauna
- 8 Galerie Schwimmhalle
- 9 Umkleideraum Gymnastik
- 10 Gymnastik-Studio
- 11 Büro
- 12 Teeküche
- 13 Archive
- 14 Besprechung
- 15 Diensttreppe
- 16 Ventilationsraum
- 17 Ausstellungshalle
- 18 Lehrraum
- 19 Kursleiter
- 20 Organisationsraum
- 21 Besammlungshalle
- 22 Seminarraum
- 23 Passerelle
- 24 Aussentreppe
- 25 Altbau
- 26 Durchgang Altbau
- 27 Terrasse

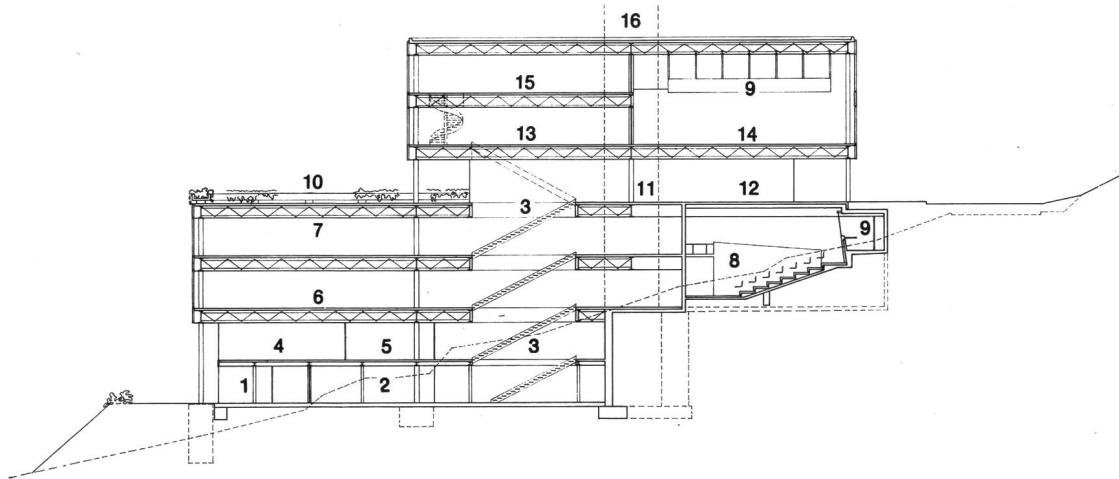
**Querschnitt**

| 1 Büro | 9 Simultanübersetzungs- und Regiekabinen |
| 2 Materialausgabe | 10 Terrasse |
| 3 Haupttreppe | 11 Empfang |
| 4 Gymnastik-Studio | 12 Eingangshalle |
| 5 Labor | 13 Foyer |
| 6 Ausstellungshalle | 14 Aula |
| 7 Besammlungshalle | 15 Bibliothek |
| 8 Hörsaal | 16 Installations-Block |

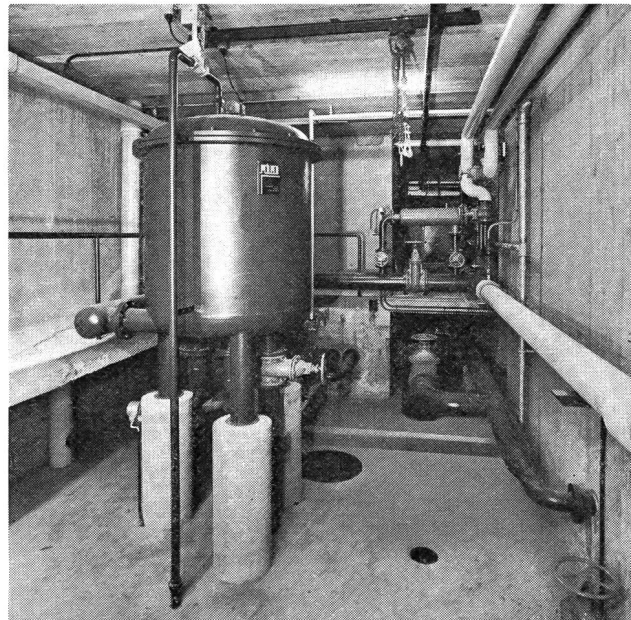
- 1 Blick vom Bademeisterpult in die Schwimmhalle mit 25-m-Trainingsbecken, im 4. Untergeschoss
- 2 Trainingschwimmbecken mit Hubboden und Sprunganlagen
- 3 Grosse Sauna im 3. Untergeschoss
- 4 Kaltwasserbecken und Garderobe der Sauna im 3. Untergeschoss
- 5 Wasserregenerationsanlage im 5. Untergeschoss
- 6 Blick gegen das neue Schulgebäude, vom Durchgang zum Altbau im 1. Untergeschoss
