**Artikel:** Die Ausgrabungen in der Pfarrkirche St. Gallus in Morschach  
**Autor:** Descœudres, Georges  
**DOI:** <https://doi.org/10.5169/seals-165680>

# Die Ausgrabungen in der Pfarrkirche St. Gallus in Morschach

## *Die archäologischen Untersuchungen*

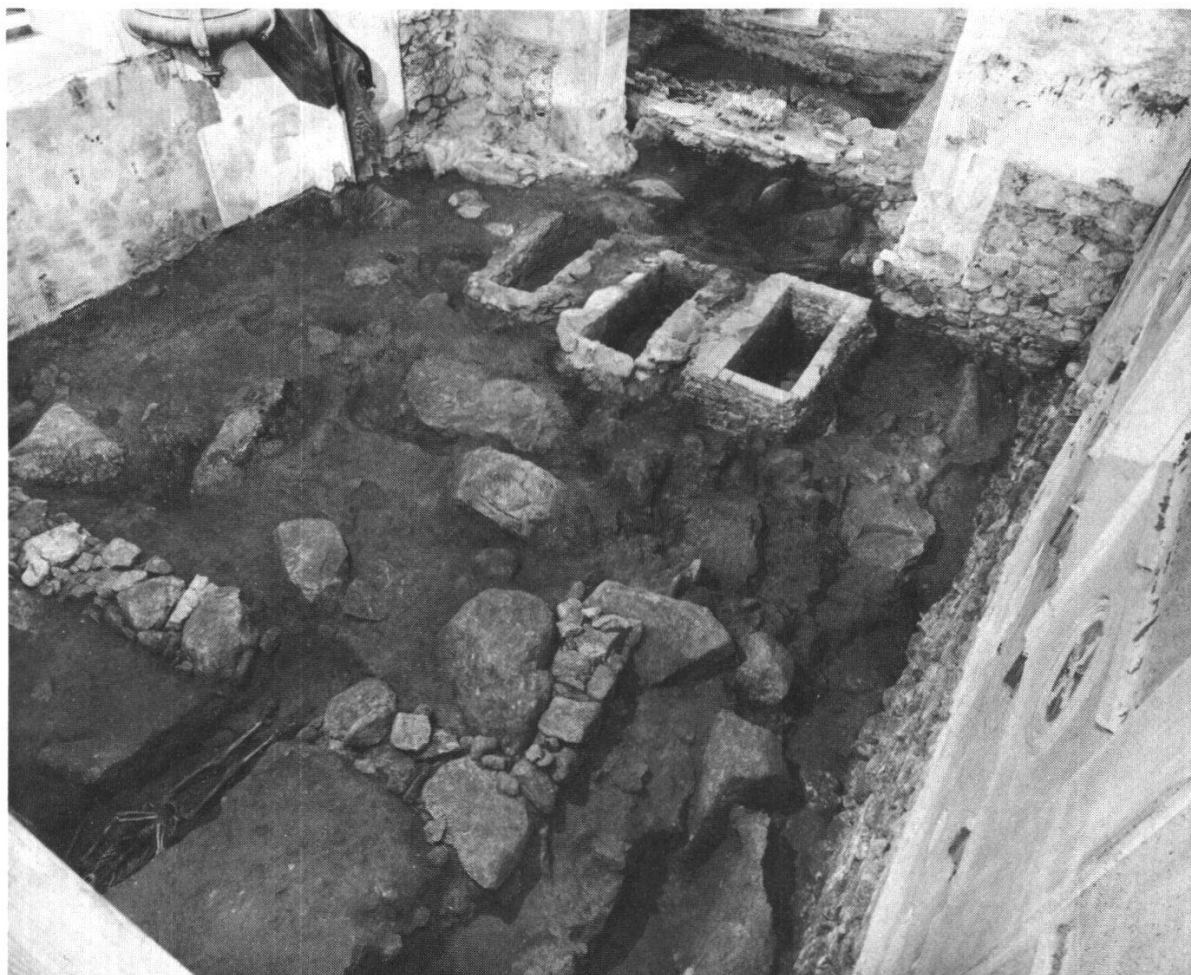
*Abbildung 8* Anlage I, Ansicht von Südwesten. Im Vordergrund links ist die Fundamentunterlage der Westmauer sowie der Südwestecke des Langhauses sichtbar. Im heutigen Chorbereich erkennt man die Apsis mit dem dazugehörigen Fußboden sowie dem Altarfundament. Die drei massiv gemauerten Gräber im Mittelgrund stammen aus der Jahrhundertwende.

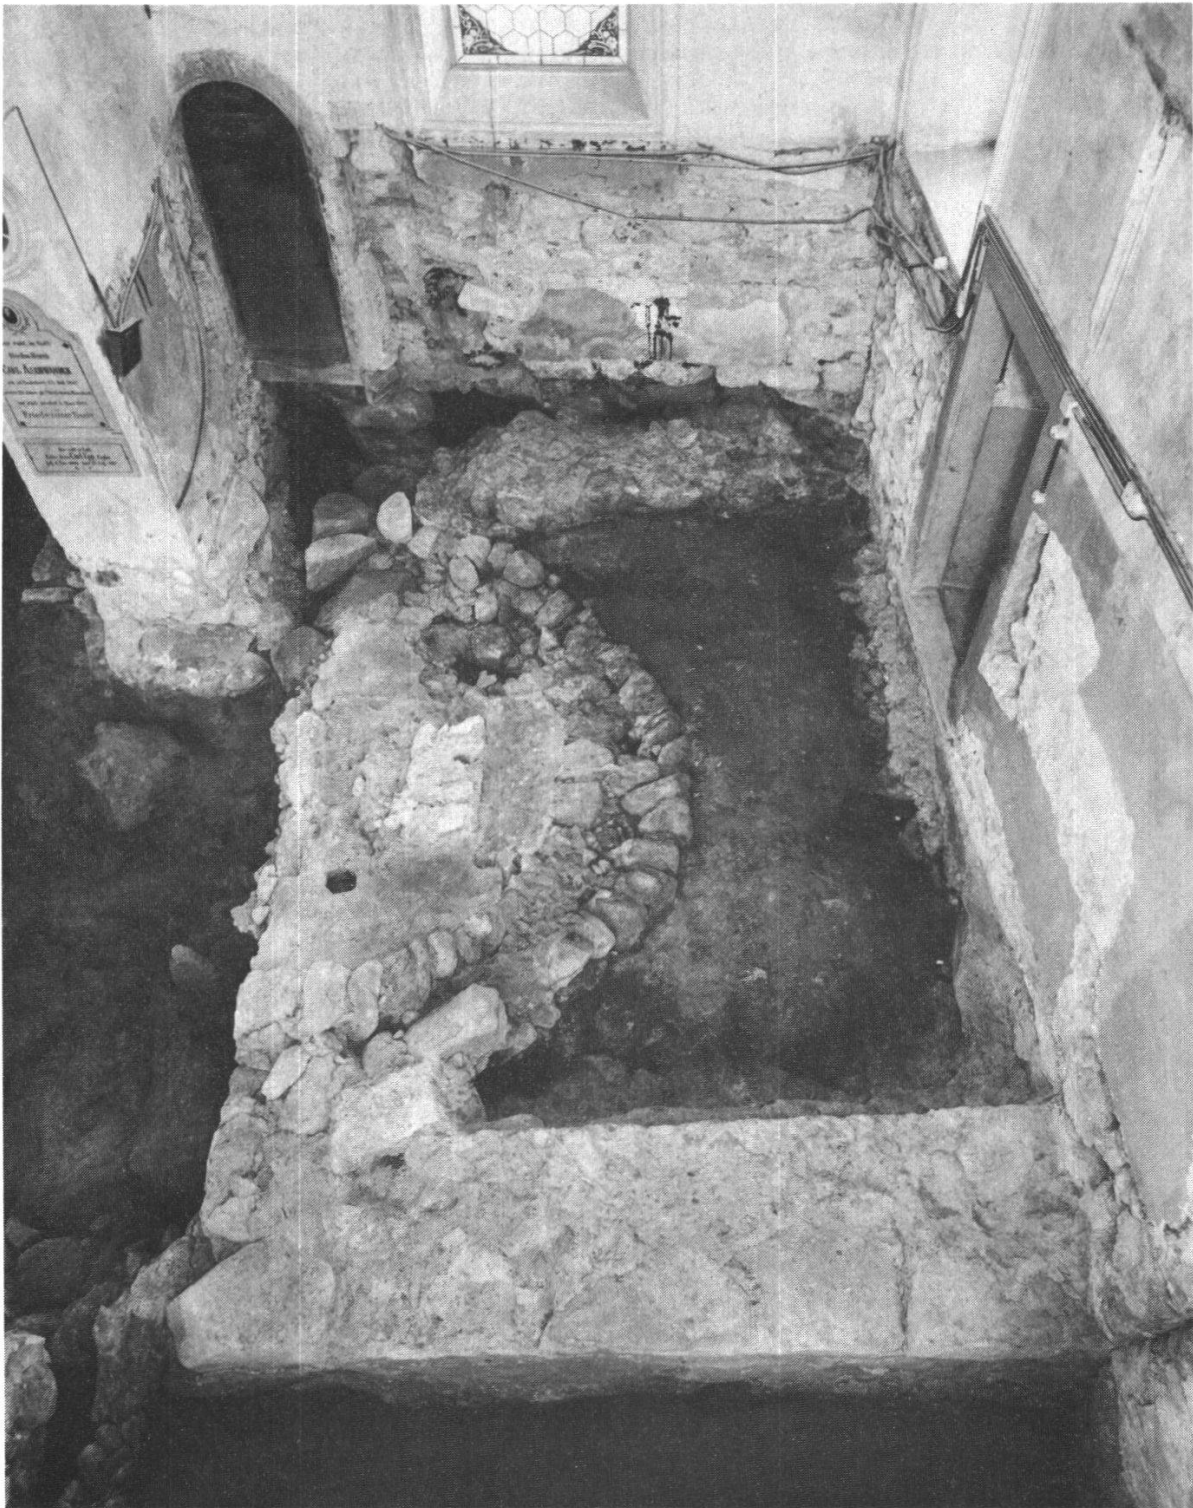
*Abbildung 10* Chor der heutigen Kirche, Ansicht von Süden. Im Zentrum des Bildes die Apsis der Anlage I sowie der dazugehörige Fußboden und das Altarfundament. Deutlich zu erkennen sind die beiden gegen die Chorschultern der älteren Kirche gesetzten Mauern des zu Anlage II gehörigen Rechteckchores, von dem sich auch Teile in der heutigen Chorrückwand (rechts) erhalten haben. Im Hintergrund links ist die auf 1585 datierte, sekundär an die jetzige Stelle versetzte Turmpforte zu erkennen sowie wenig rechts davon die Südost-Ecke des Glockenturmes. Das Fenster im Hintergrund ist zusammen mit der sichtbaren Vormauerung nach der Aufgabe der ursprünglichen Sakristei 1827/28 angelegt worden.

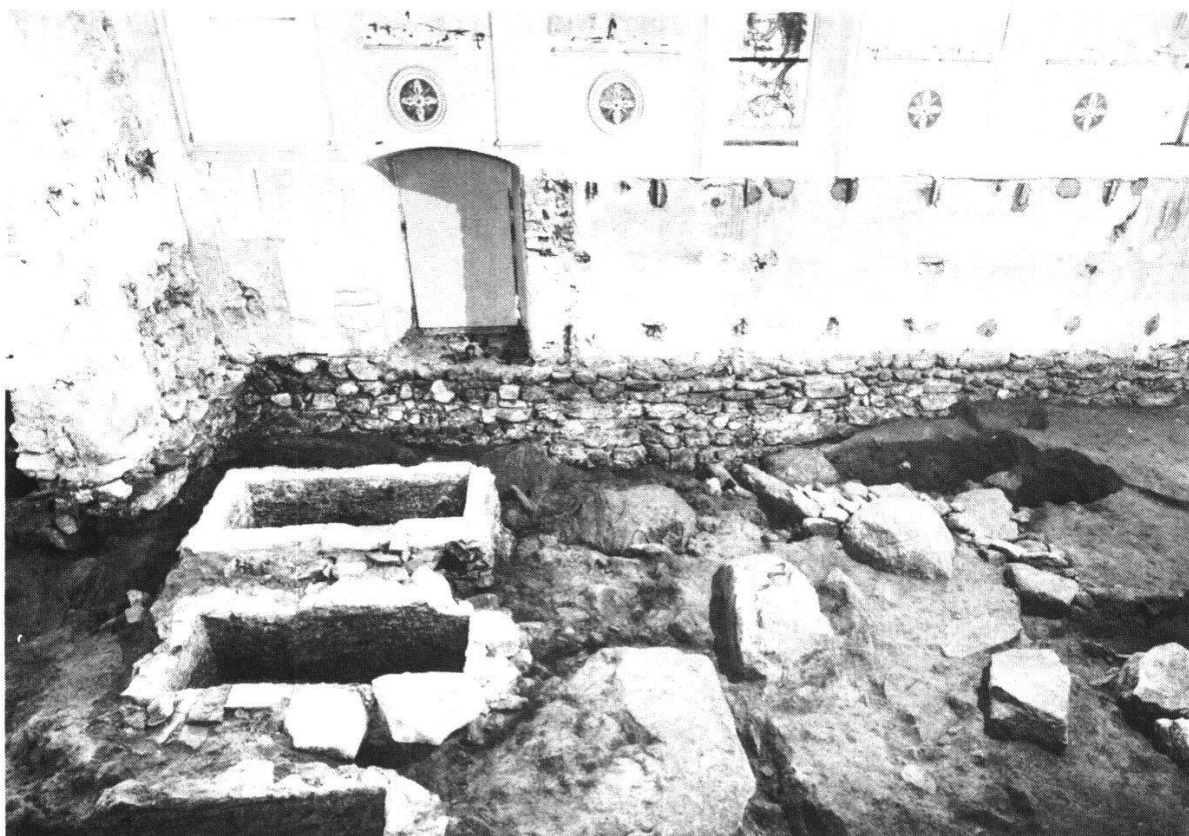
Abbildung 21 Ansicht der Südwand III, welche auf die Fundamente einer älteren Terrassierungsmauer (Anlage IIa) gestellt worden ist, sowie der südlichen Triumphbogenwand IIIa. Der sichtbare Nebeneingang wurde 1721 angelegt; der ältere mit Bau III errichtete Nebeneingang befand sich um Türbreite weiter links.

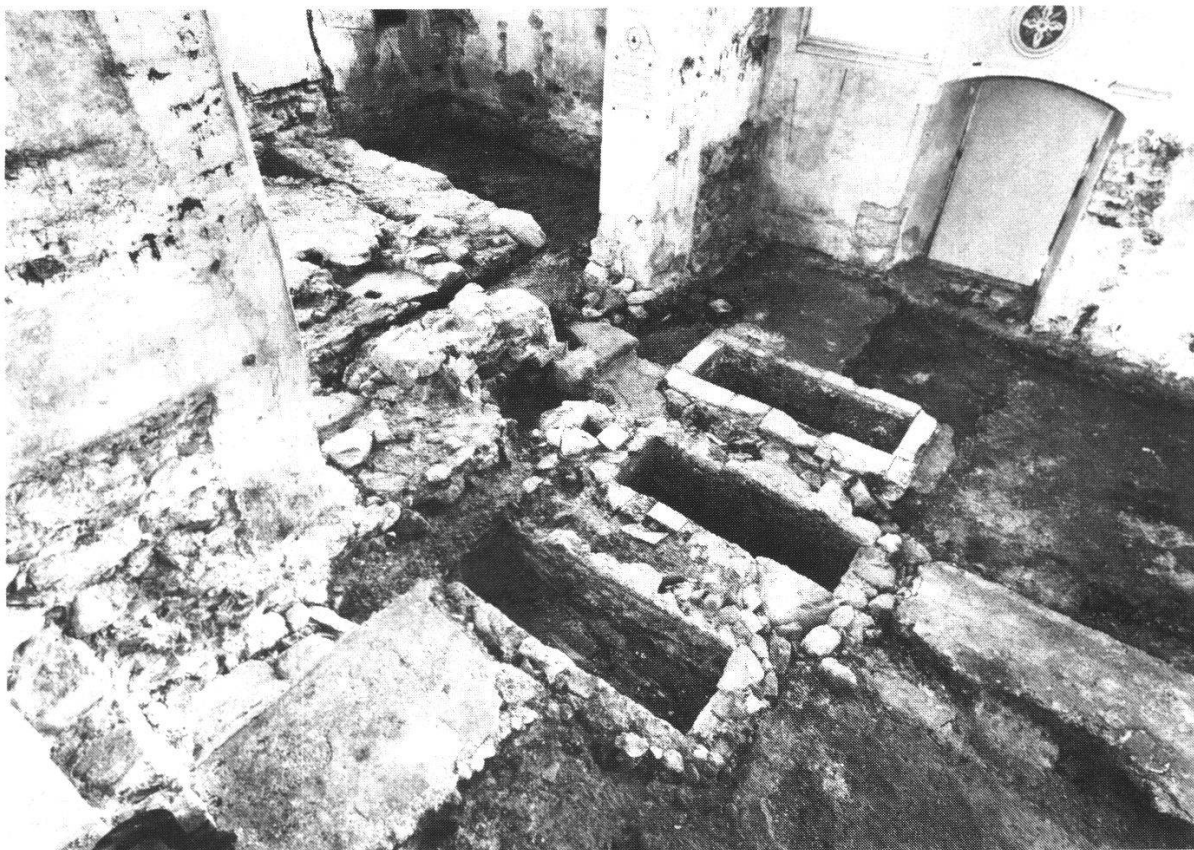
*Abbildung 22* Ansicht von Nordwesten gegen den Südostbereich von Chor und Schiff. Im Chor ist links der Chorsüdmauer II der Fußboden II erkennbar. Im Zentrum des Triumphbogens sind Teile des Kreuzaltar-Fundamentes IIIa und links davon des Kreuzaltar-Fundamentes III sichtbar. Rechts davon das gemauerte Pfostenloch eines möglichen Monumental-Kreuzes. Links im Vordergrund der Fußboden III sowie Reste des nördlichen Altarfundamentes.

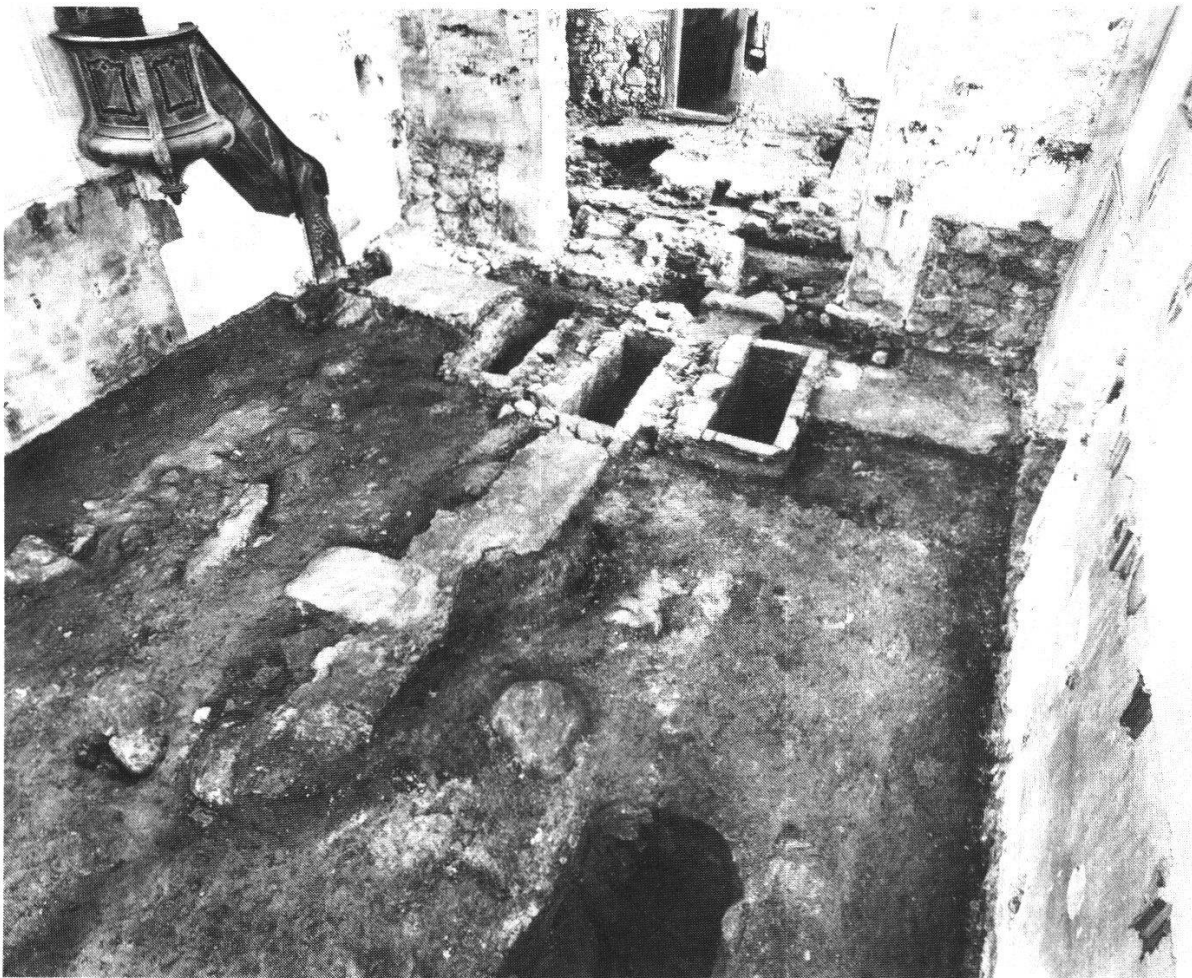
*Abbildung 23* Situation wie in Abb. 8, Ansicht von Südwesten. Erkennbar ist das Mörtelgußband im Mittelgang des Schiffes III, das sich über eine querliegende Steinplatte zieht, welche sich möglicherweise an der Stelle eines zu Anlage IIa gehörigen Taufsteins befindet. Rechts im Mittelgrund ist der Fußboden III mit dem Negativ des von Ende des 16. Jhs. abgebrochenen südlichen Seitenaltares III, der damals weiter nach Süden gerückt wurde. Die im Verputz der Triumphbogenwände sichtbaren Seitenaltar-Negative stammen von 1723 (im Süden) bzw. von 1852 (im Norden).

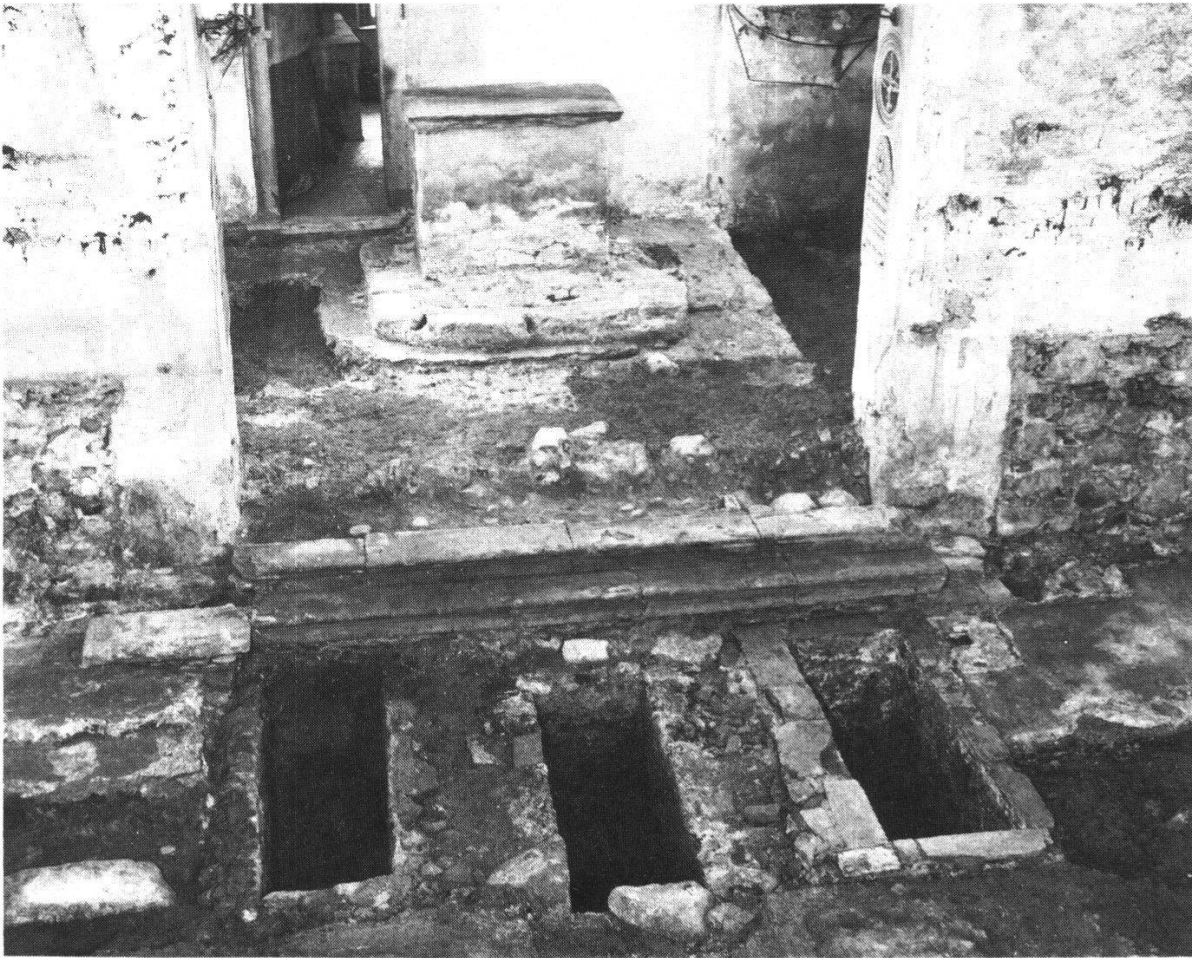
Abbildung 24 Hauptaltar III (Zustand nach Aufhöhung Ende des 16. Jhs.) mit zugehörigem Suppedaneum sowie Reste des Chorfußbodens III. Die beiden sichtbaren Stufen des Choraufganges wurden 1827/28 angelegt, als der Kreuzaltar entfernt wurde.

Die zeitliche Einordnung dieser Aufhöhung des Hauptaltars ist zum einen dadurch gegeben, daß dafür der gleiche Mauermörtel wie bei der Errichtung des Triumphbogens sowie des neuen Kreuzaltars verwendet wurde. Ein wichtiges Indiz ist ferner das im Altarsepulcrum dieser Aufhöhung angetroffene *Reliquienglas*, dessen Verschluß das Siegel von Balthasar Wurer trägt, der von 1574 bis 1598 Konstanzer Weihbischof war<sup>88</sup>. Man wird da-

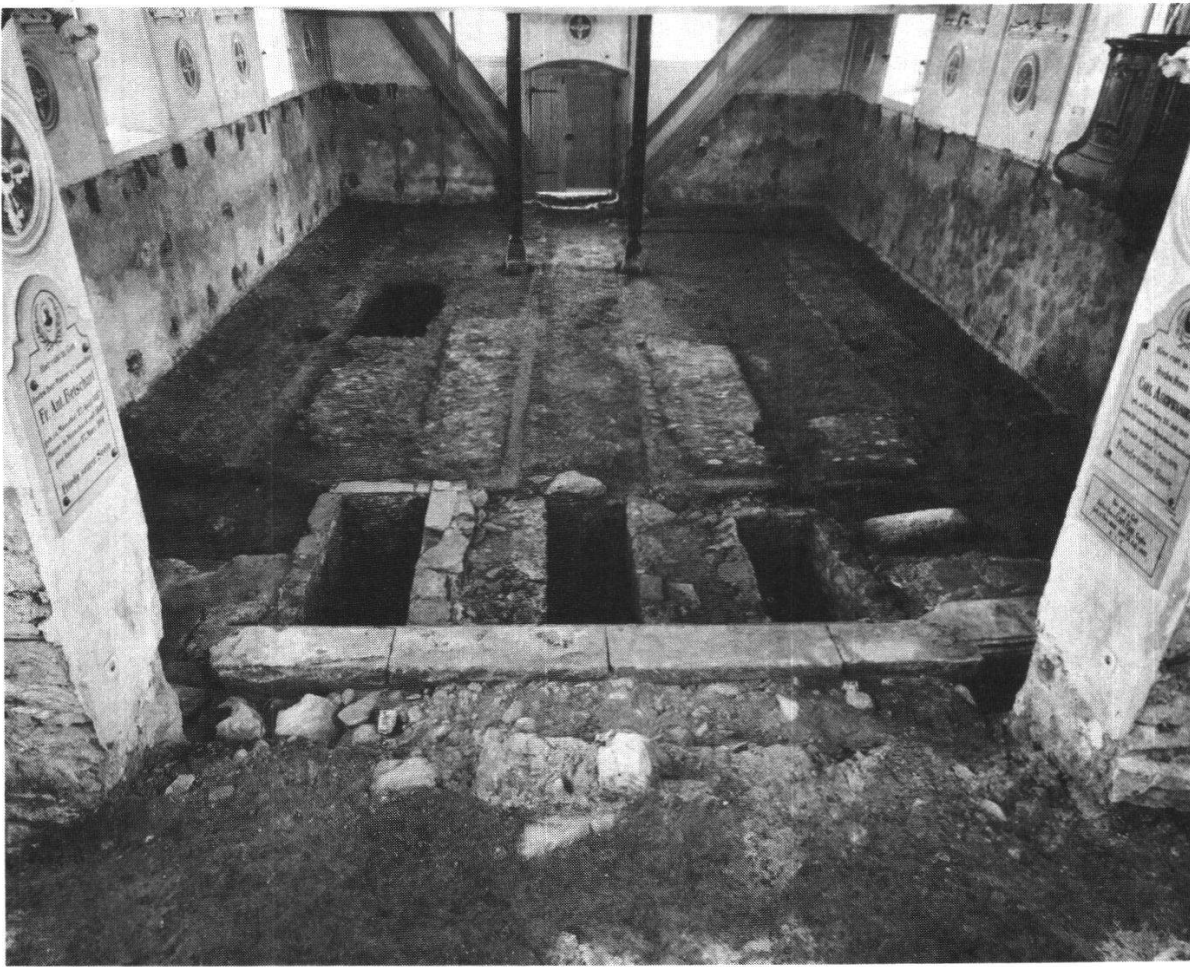
Abbildung 27 Jüngstes Grabungsniveau im Langhaus; Ansicht gegen Westen. Erkennbar sind Balkenlager einer späteren Fußbodenkonstruktion (wahrscheinlich aus dem Jahr 1659).

So wird für das Jahr 1618 eine Vergrößerung der Sakristei vermerkt<sup>89</sup>. Im Jahre 1659 «hat man die newen stüol in die Kilen gemacht Vnd sunst Verbuwen»<sup>90</sup>. Diese Angaben beziehen sich wahrscheinlich auf das jüngste, unter der Betondecke von 1928 angetroffene Grabungsniveau (vgl. Abb.27), welches gut erhaltene Negative von Balkenlagern zeigte, deren Zwischenräume mit Erde, durchmischt mit Abbruchschutt, eingefüllt worden sind. Danach ist im gesamten Schiff (ohne Vorchorzone) ein Holzboden angelegt worden. Die Anordnung der Balkenlager zeigte zu beiden Seiten eines rund 1 m breiten Mittelganges Bankreihen von 2.50 m Breite. Überdies sind entlang der Wände im Kirchenschiff Bänke aufgestellt worden, von denen neben den Balkenlagern auch die Befestigungen der Rücklehnen an den Wänden beobachtet werden konnten. Wahrscheinlich gleichzeitig ist der Mörtel-estrich der Vorchorzone aufgedoppelt worden, worauf möglicherweise die Wendung «Vnd sunst Verbuwen» hindeutet.
