# Teilgrabungen im Südwest-Hof (= Küchenhof) des Klosters Einsiedeln : Sommer 1987

# Teilgrabung im Südwest-Hof (= Küchenhof) des Klosters Einsiedeln Sommer 1987

*von Alessandra Antonini*

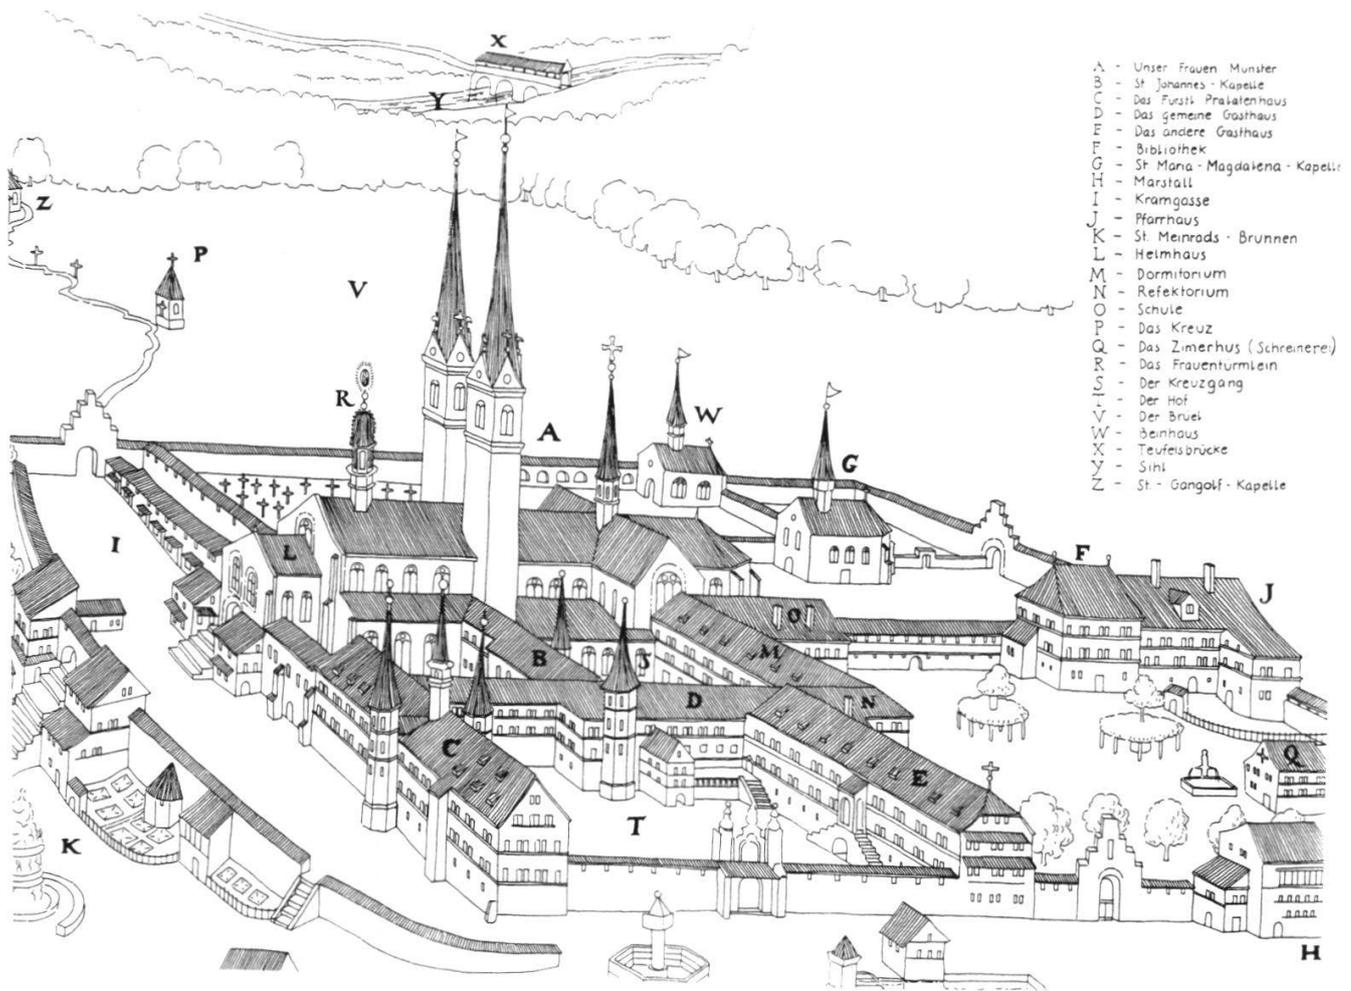
Abbildung 1: Umzeichnung nach dem Stich von M. Merian (um 1642) von Ruth Baur.

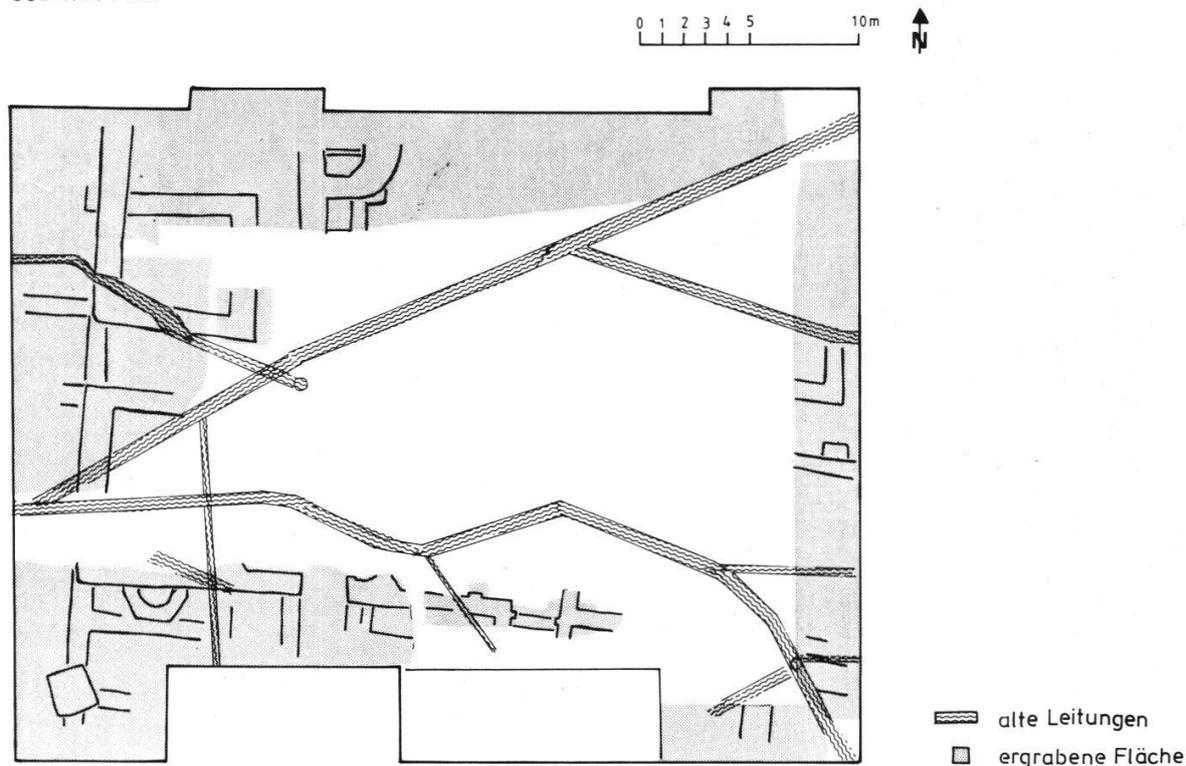
Plan 1: Übersicht der ergrabenen Flächen im Küchenhof.

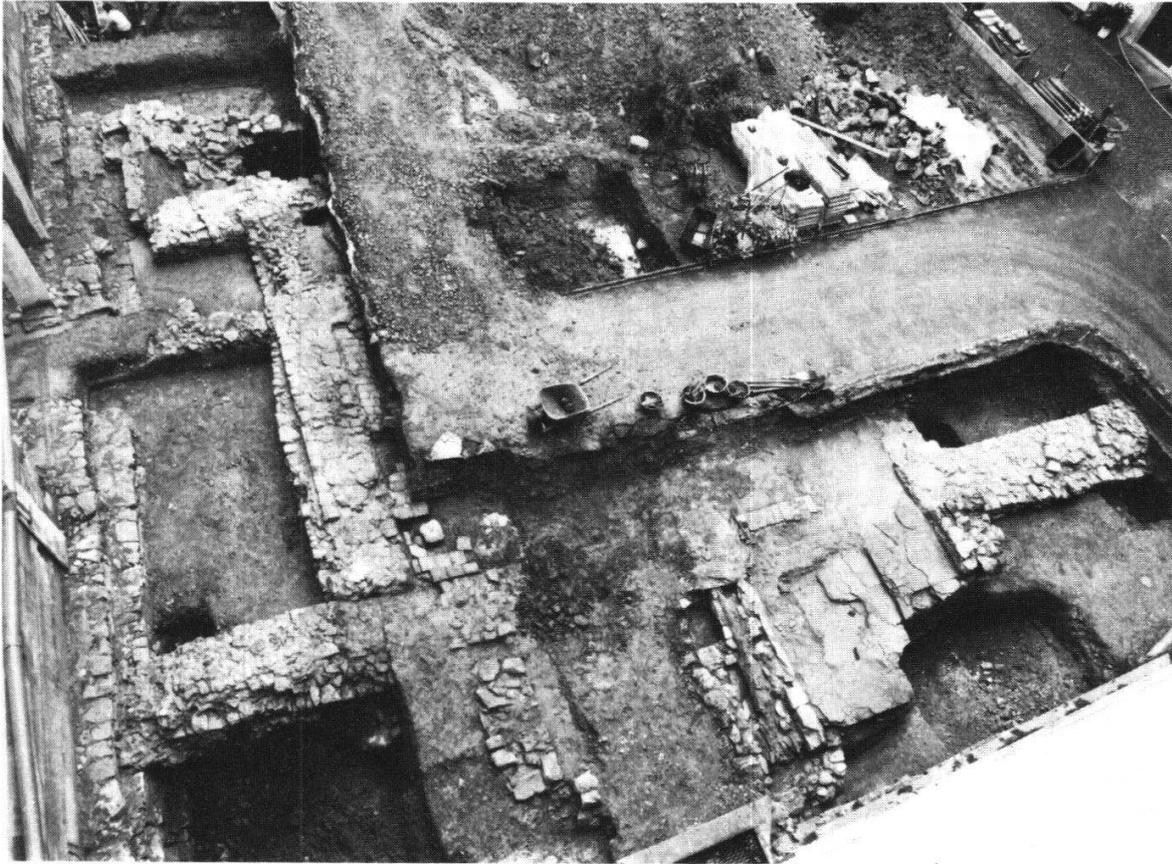
*Abbildung 2:* Küchenhof Nordwestecke: links außen, entlang den Fundamenten der barocken Kirche der Mitteltrakt (B), vermutlich die Reste der Johannes Kapelle. Rechts unten mit den quadratischen Bodenplatten der Kreuzgang im Westhof.

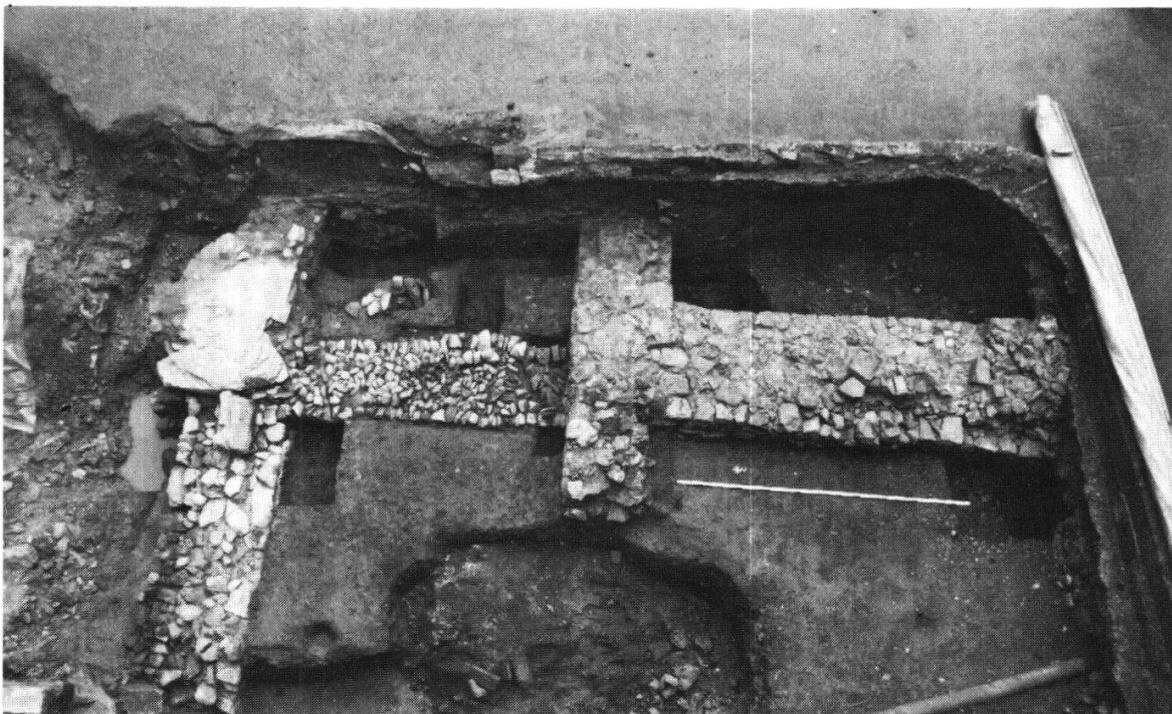
*Abbildung 3:* Nach dem Entfernen der Bodenplatten kam die ältere Mauer Nr.43 zum Vorschein.

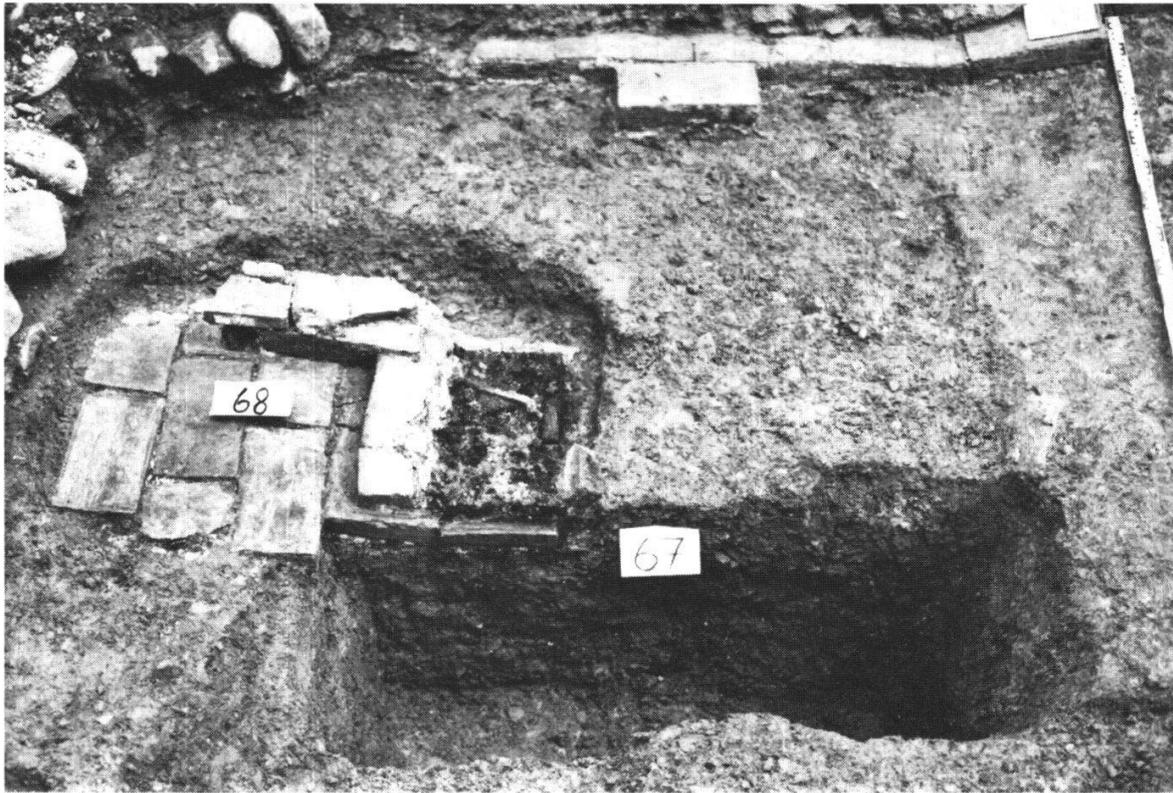
*Abbildung 4:* Kreuzgang-Westflügel: Ofenkonstruktion 68, gestört durch die rechteckige Grube (67). Am oberen Rand Reste des jüngeren Backsteinbodens.

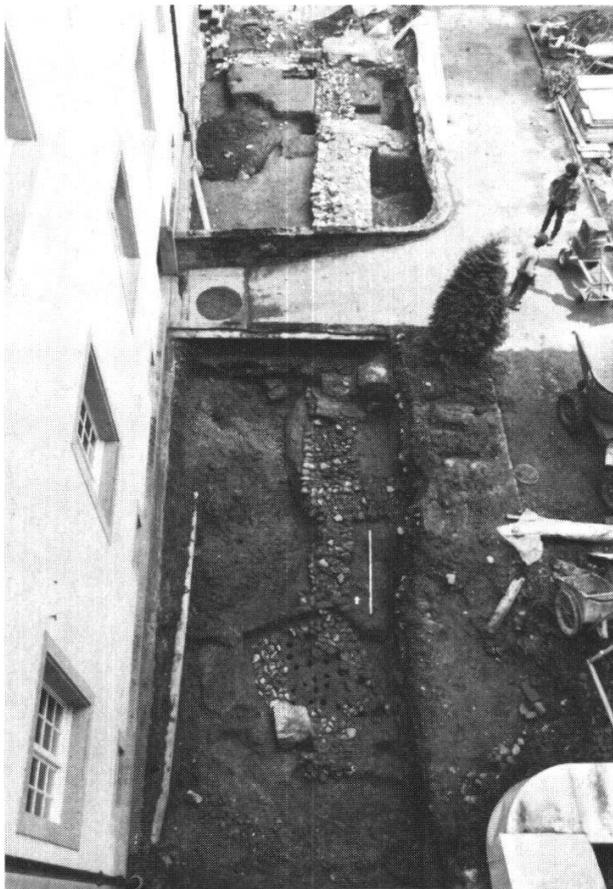
*Abbildung 5:* Übersicht des Westsektors gegen Norden. Die Südwestecke des Kellers 10 befindet sich unter dem Bäumchen. Davor liegen die Reste des älteren Westflügels: die Mauer 51 mit dem quadratischen Turm-/Ofenfundament 52.

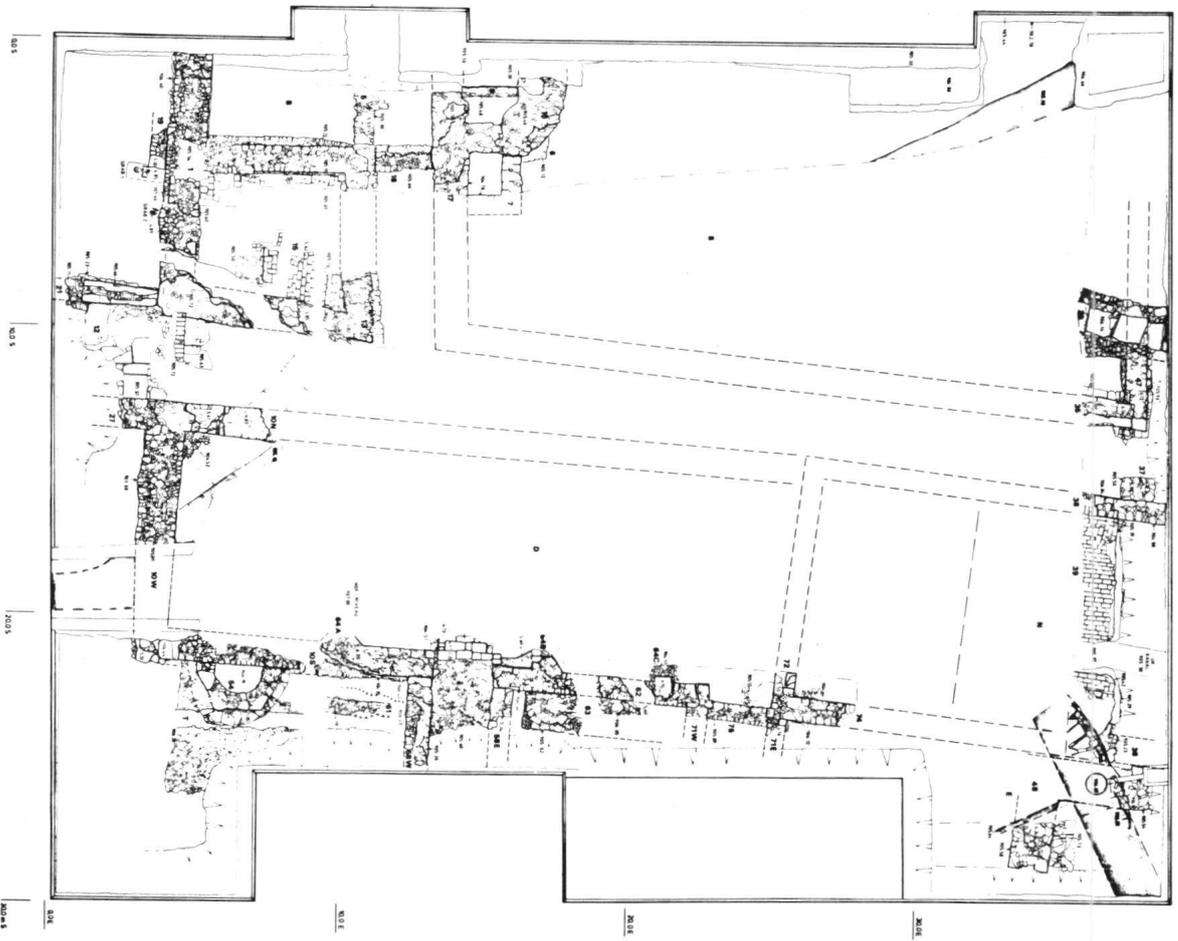
Plan 3: Steingerechter Grabungsplan, Niveau 1.

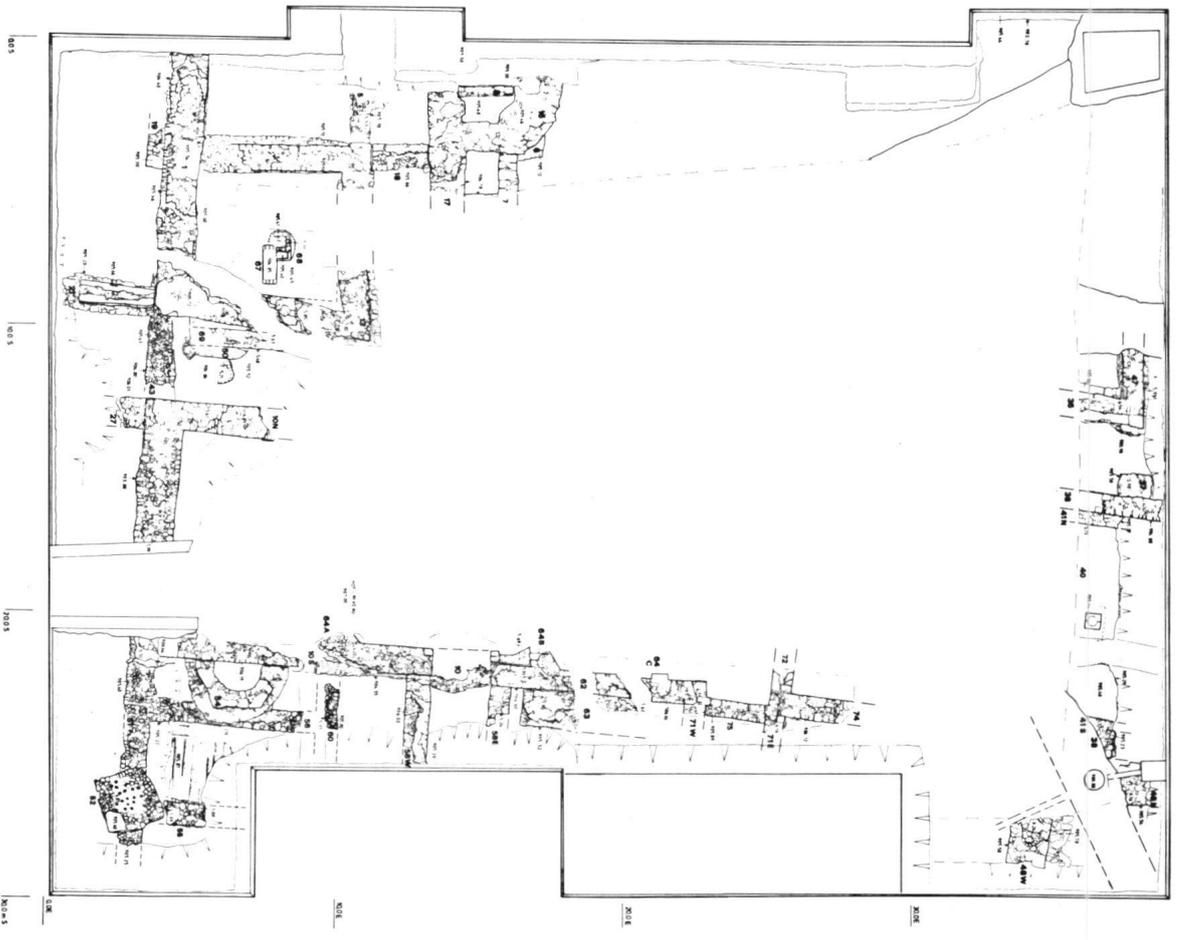
Plan 4: Steingerechter Grabungsplan, Niveau 2.

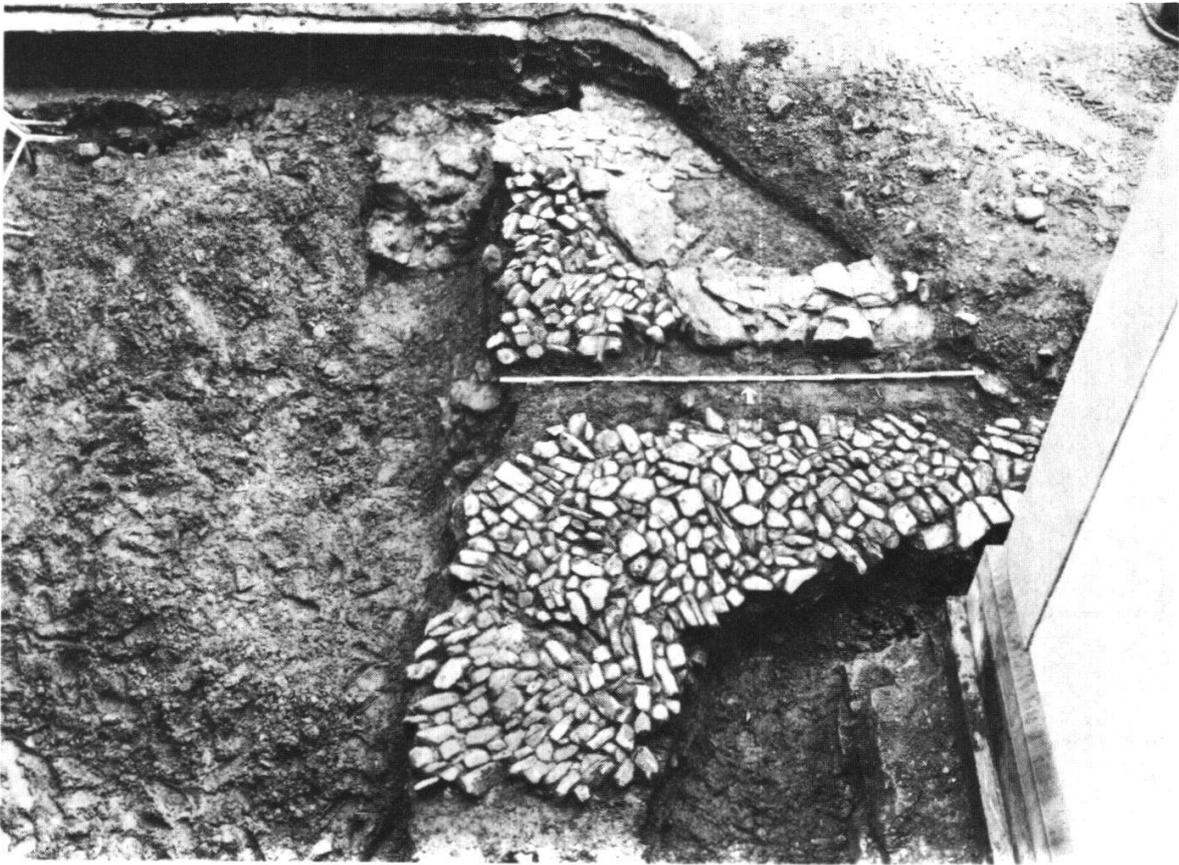
*Abbildung 6:* Teilweise freigelegtes Polygon des Türmchens 54 mit Rest der Pflasterung von Hof (T).

*Polygonales Turmfundament* (54, Abb. 6,7,9): An die Außenflucht von Mauer 10 fügt sich ein außen polygonal, innen rund gemauertes Fundament: Der Innendurchmesser beträgt 1.60m, die Mauerbreite 0.60m, im Fundament 0.90m. Da wir im Innern lediglich das Bauniveau feststellen konnten, ist nicht zu entscheiden, ob dieser Anbau als Unterbau eines Erkers oder eines Treppenturmes<sup>16</sup> gedient hat.

*Hof (T)* (Abb.6): Südlich des polygonalen Turmfundamentes haben wir das Kopfstein-Pflaster im Pilgerhof (T) freigelegt: eiförmige 10-15cm große Kiesel, die mit der Spitze nach unten in eine 20-25cm hohe, mit Ziegelsplittern durchsetzte, feine Sandschicht gesteckt sind<sup>18</sup>.

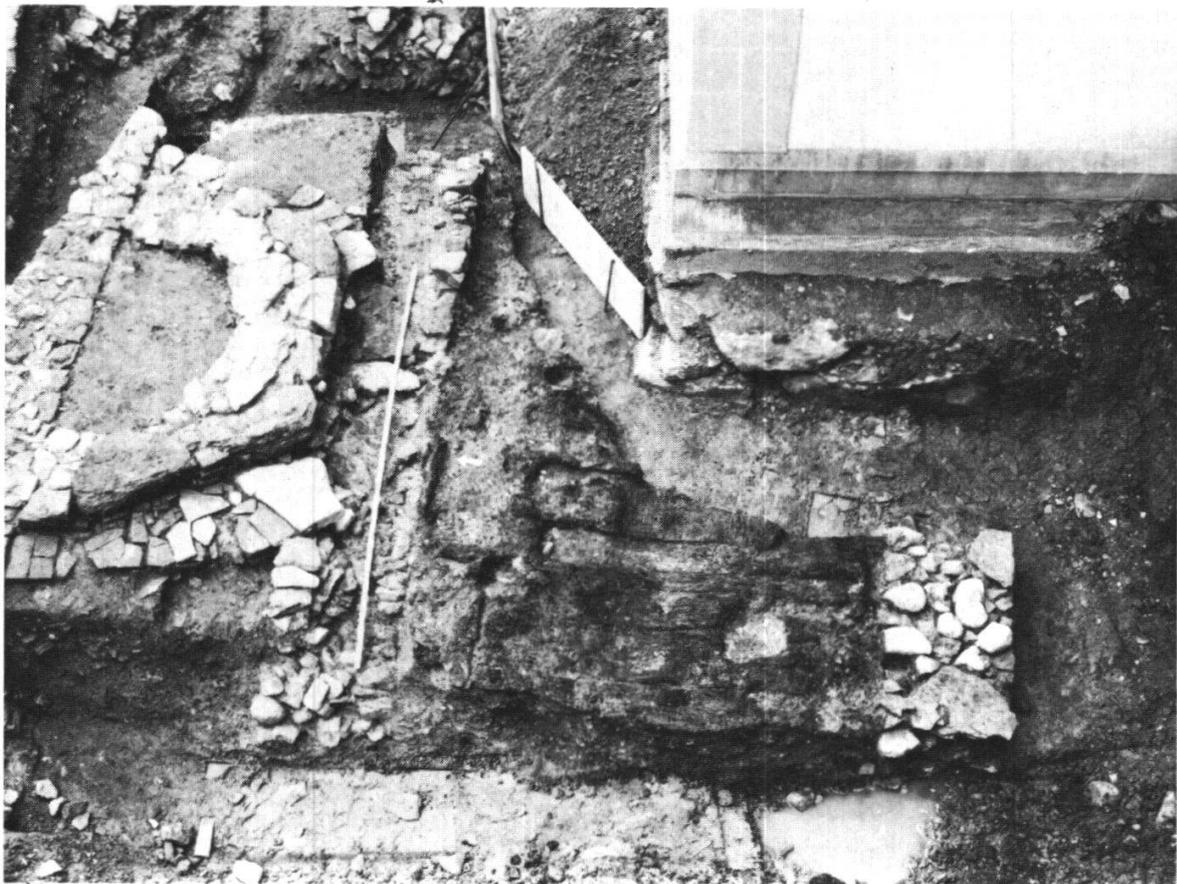
*Abbildung 7:* Das Turmfundament 54 links außen zerstört den älteren Westflügel (Mauern 51,55,56,60) mit dem verbrannten Holzboden (Aufnahme gegen Osten).

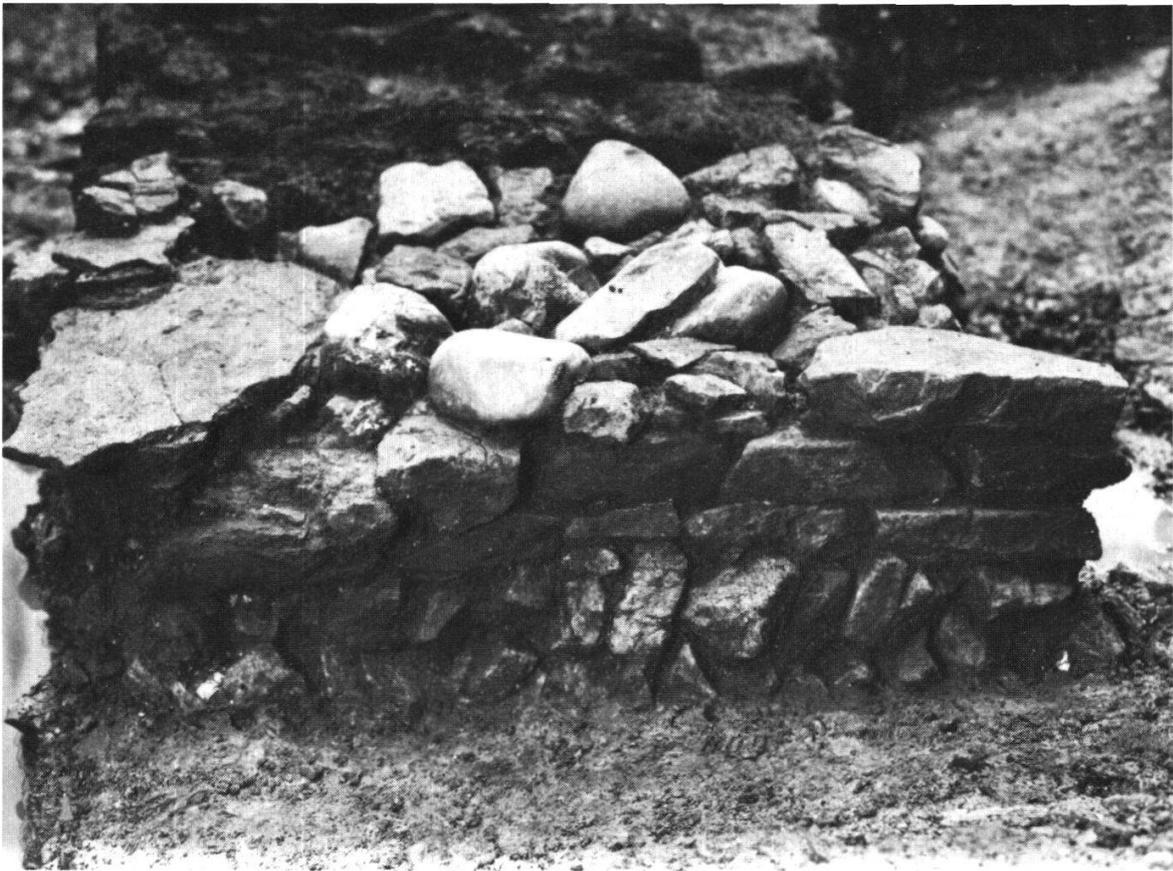
Abbildung 8: Detail der Südbegrenzung (Mauer 55) desselben Raumes.

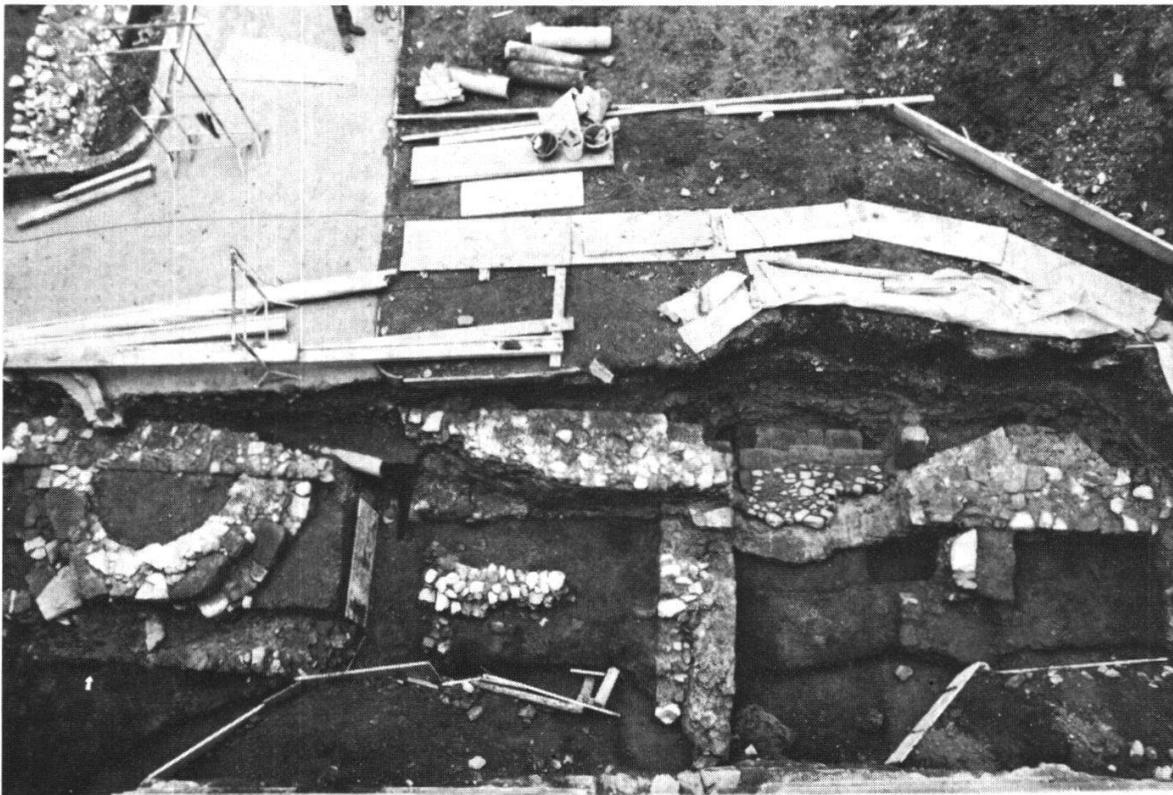
Abbildung 9: Übersicht Südsektor. Links außen der polygonale Turm 54.

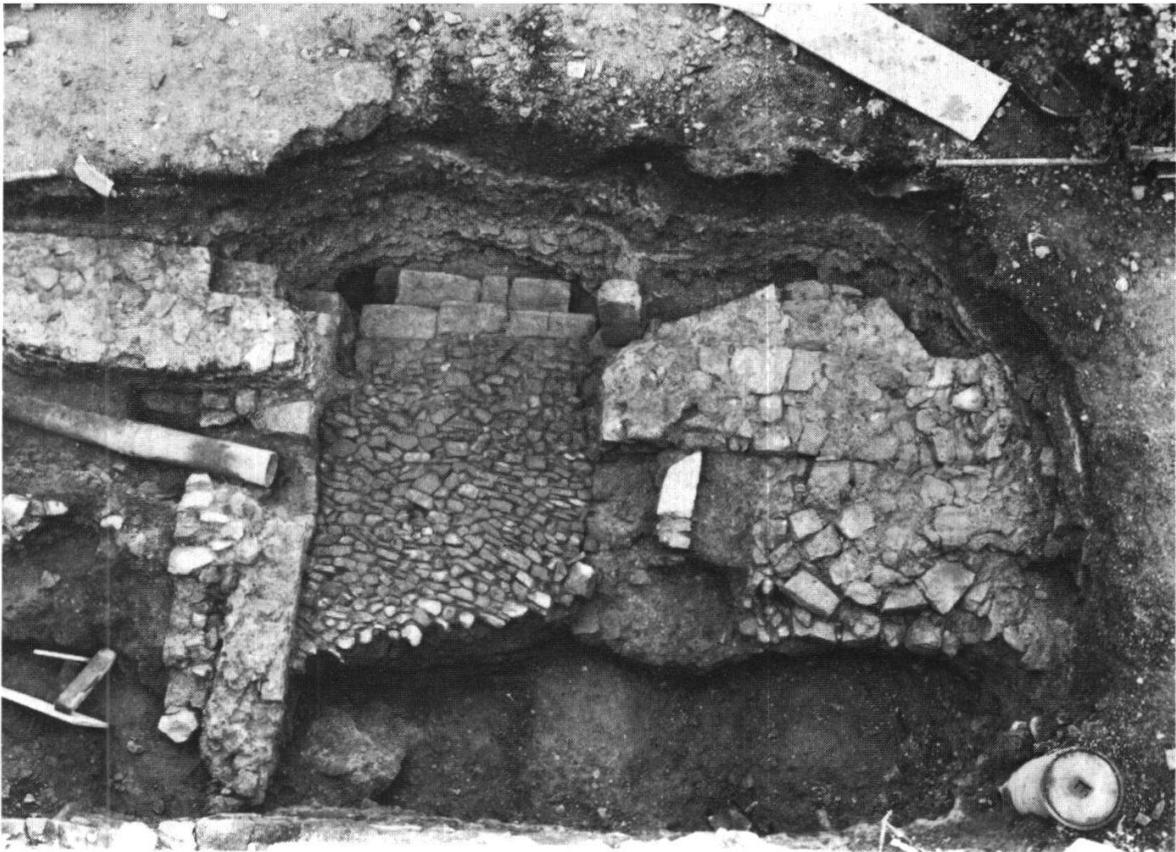
Abbildung 10: Südflügel: Detail des Kellerabganges mit der gepflästerten Rampe. Rechts des Türpfostens die trapezförmige Wandvorlage 64B.

Der Zugang befindet sich in der letzten Ausbauphase in der Mitte der Südwand; eine schwach geneigte Rampe mit kleinsteiniger Pflasterung (Abb. 10). Sie wird beidseitig flankiert durch 0.80m breite Mauern (71E/W), die Reste des ehemaligen Vorzeichens<sup>12</sup>. Das Türgewände besitzt im Westen einen vorspringenden, aufstehenden Sandstein (im Osten gestört), der vielleicht zum Schutz gegen her-

*Fundament 63 zwischen den Kellereingängen* (Abb. 10): An die Außenseite der Mauer 62 lehnt sich ein weiteres Fundament. Es ist 1.30m breit, mindestens 4.00m lang<sup>17</sup> und über 2-3 Steinlagen hoch erhalten. Die bis zu 0.50m großen Steine sind mit sehr wenig Mörtel gebunden und flach verlegt. Es muß sich hierbei um die Außenterrasse handeln, die ins Hochparterre des «gemeinen Gasthauses» führte. Gemäß dem Stich Merians reichte sie bis gegen das «Andere Gasthaus», welches von uns nicht mit Sicherheit situiert werden konnte; die vollständige Ergrabung dieser Hofpartie würde Klarheit verschaffen.

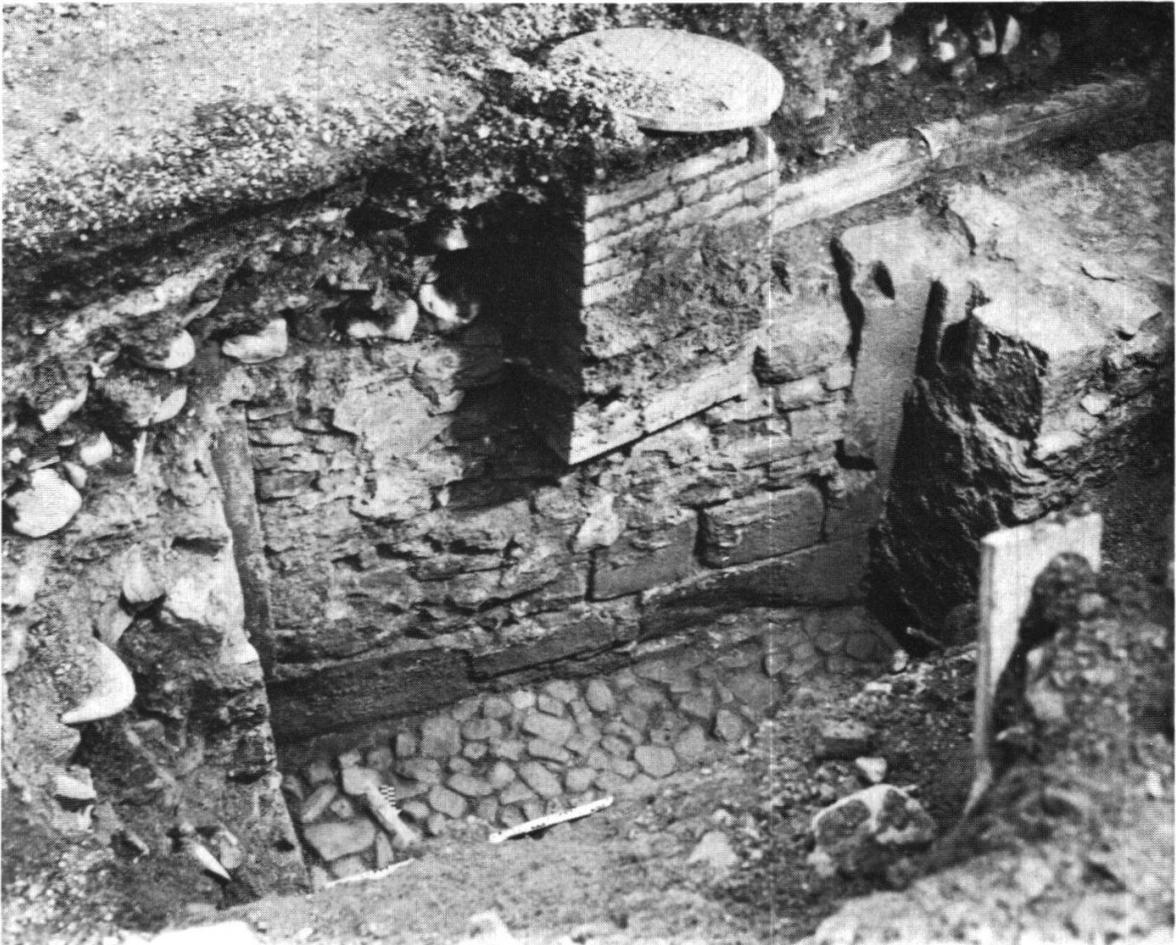
Abbildung 11: Der ältere, später vermauerte Kellerabgang (75) mit der Kellerpflästerung.

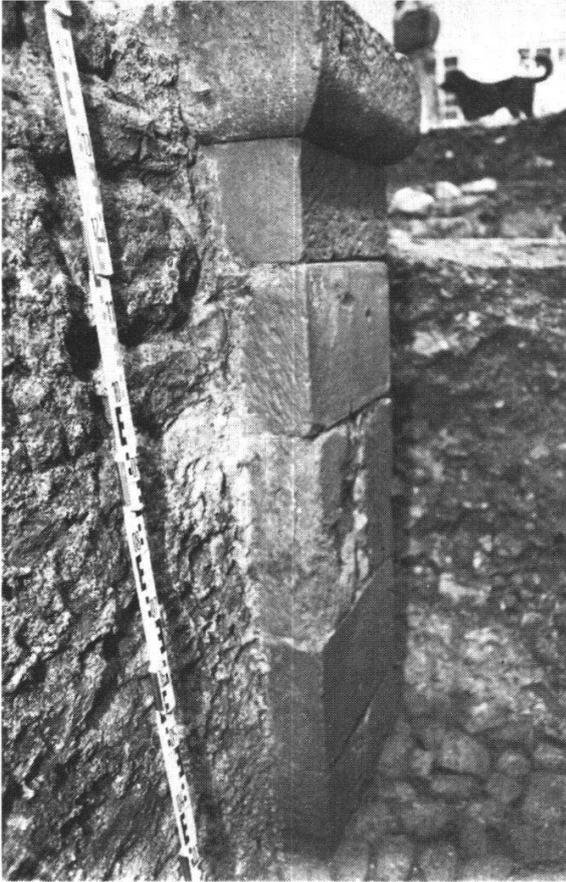
Abbildung 12: Die Wandvorlage 64C im älteren Kellerteil.

Der ältere Teil liegt im Osten, begrenzt durch Mauer 62, in die (bereits sekundär!) die Wandvorlage 64C verankert ist, einem Pilaster aus wiederverwendeten (?) Sandsteinquadern und mit einfach profiliertem Kapitell (Abb.12)<sup>14</sup>. In diesem Kellerteil befindet sich ganz im Osten der erste Kellerzugang (75), der später nach der Erneuerung des Kellers im Westen vermauert wurde (Abb.11): Die Türe ist bis auf 1.60m Höhe erhalten. Die Türpfosten sind aus Sandstein, darin eingelassen fand sich noch die untere eiserne Türangel (auf der Westseite nur noch die Rost-Verfärbung). Die Schwelle besitzt einen eisernen Haken für die Türverriegelung. Ein ins Westgewände eingelassener Sandsteinquader weist eine quadratische Vertiefung auf, die wohl zur kellerseitigen Verrammung der Türe diente. Auf der Außenseite der Türe deuten die parallelen Mauern 71E/W - obwohl sie nicht gleichzeitig entstanden<sup>15</sup> - auf einen überdeckten Abgang hin.

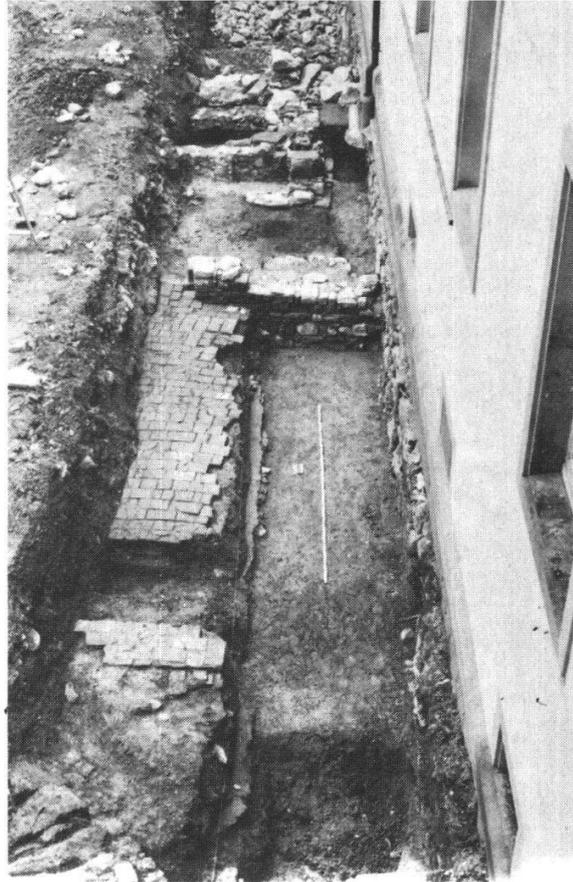
Abbildung 13: Übersicht Ostsektor: Im Vordergrund das Refektorium (Backsteinboden 39); dahinter der Kreuzgang (Südostecke).

*Östlichster Saal (Mauern 38N/S, Abb.13):* Der Saal ist 7.50m breit; seine Ausdehnung nach Osten und Westen noch unbekannt. Er wurde vom Kreuzgang her betreten. Das ergrabene Türgewände ist aber nicht ursprünglich sondern sekundär in Mauer 38 eingebrochen. Das Rauminnere besitzt einen Backstein-Boden (39)<sup>10</sup>, der bis 1.35m vor die Südwand reicht; hier lassen einzelne Bruchsteine und Backsteinfragmente das Auflager für einen Einbau vermuten. Die Backsteine waren anfänglich auf eine dünne Sandschicht gelegt. Dann wurden sie im Bereich eines 70cm breiten Mittelstreifens wohl wegen der starken Abnutzung vollständig erneuert und in Mörtel verlegt. Auf den offensichtlich weniger beanspruchten Seitenpartien (Breite im Norden 1,80m; im Süden 1.95m) könnten die Tische des Refektoriums, auf dem Auflager längs der Südmauer möglicherweise Schränke gestanden haben.

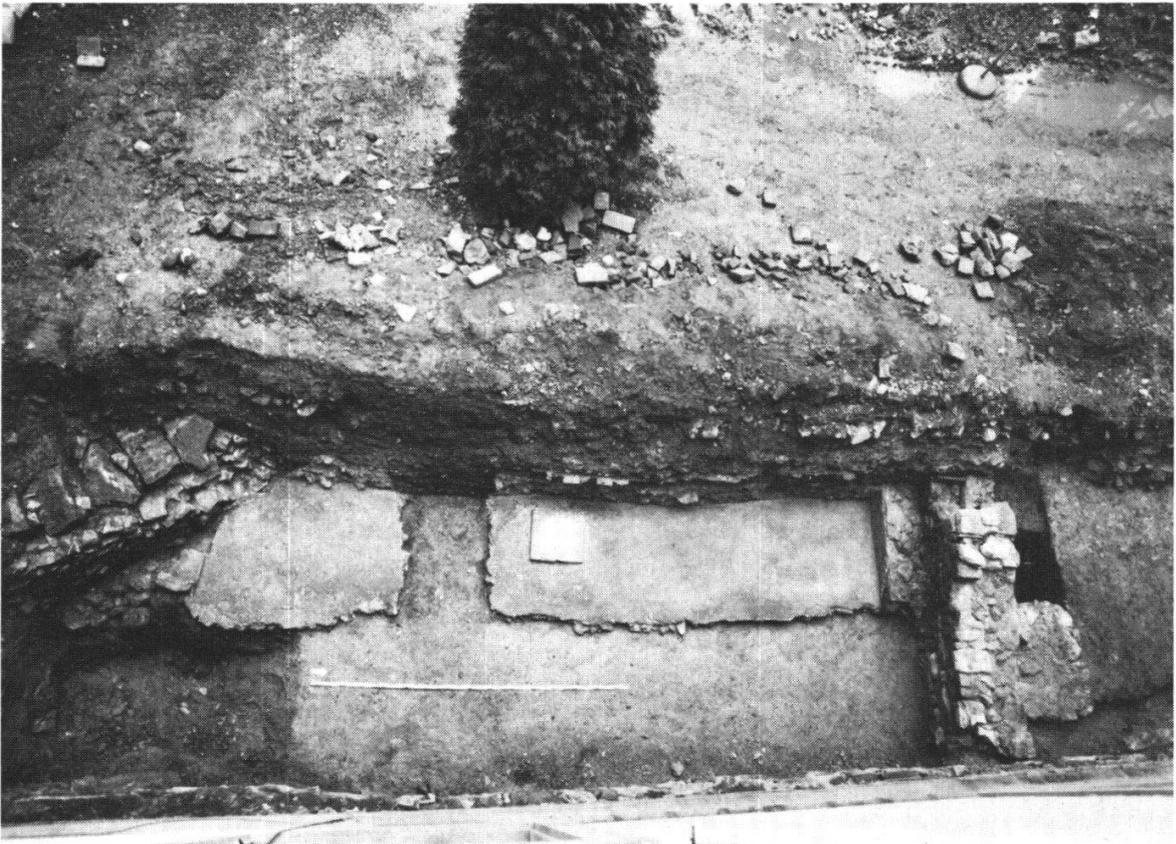
Abbildung 14: Romanischer Saal mit Mörtelboden, Mittelsäule (Basis) und Wandbank (links gestört durch barocken Kanal).

#### *b) Stützensaal des Südflügels (Abb.14,16,17)*

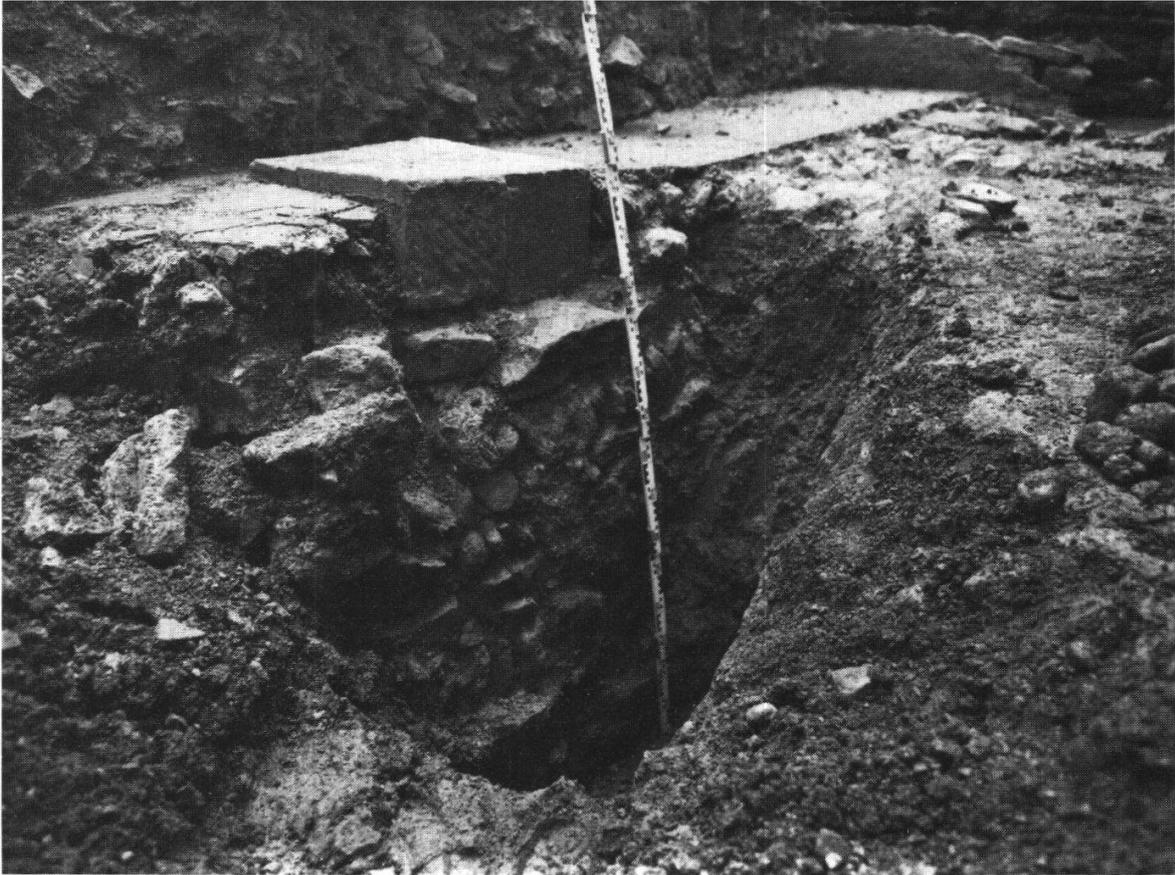
Abbildung 15: Detail der romanischen Säulenbasis und des angrenzenden Mörtelbodens; auffallend das starke gemauerte Fundament.

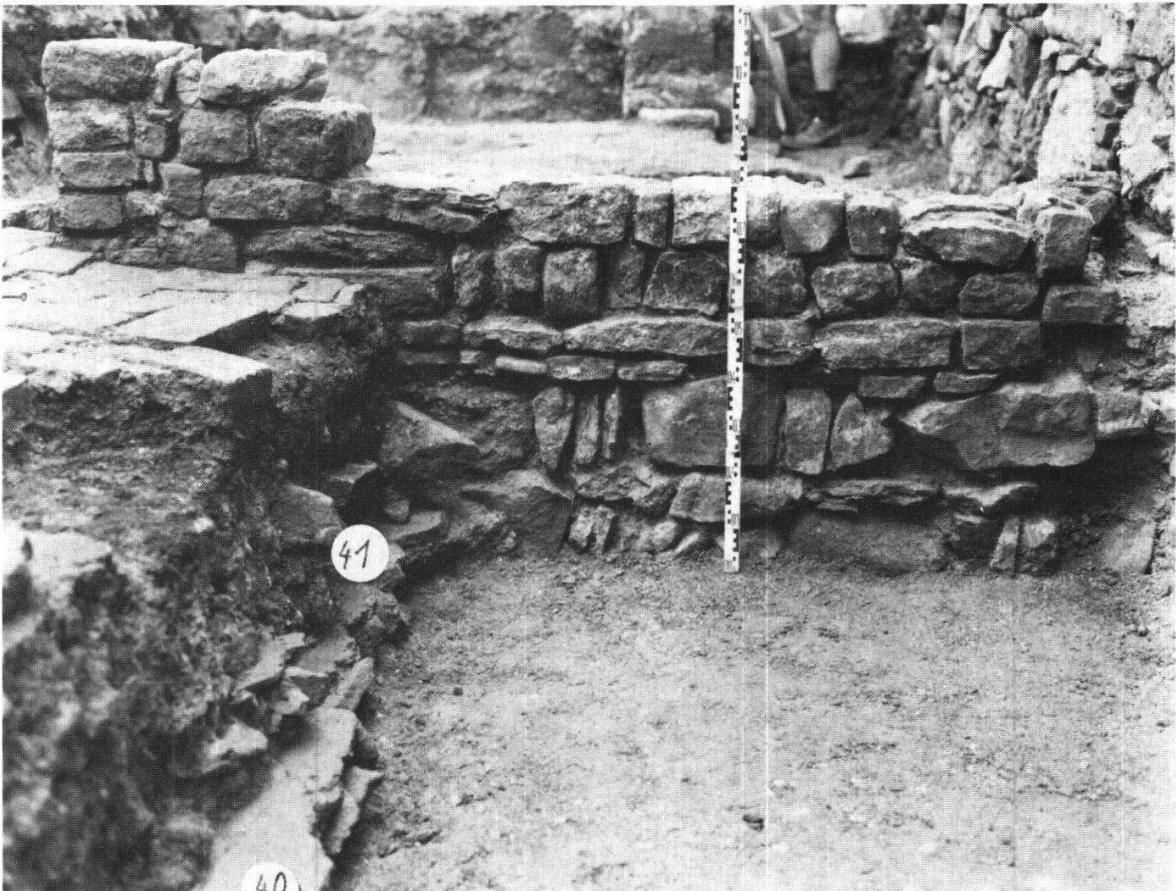
Abbildung 16: Detail der romanischen Mauer 38 Nord (aufgehendes Mauerwerk, Südseite).

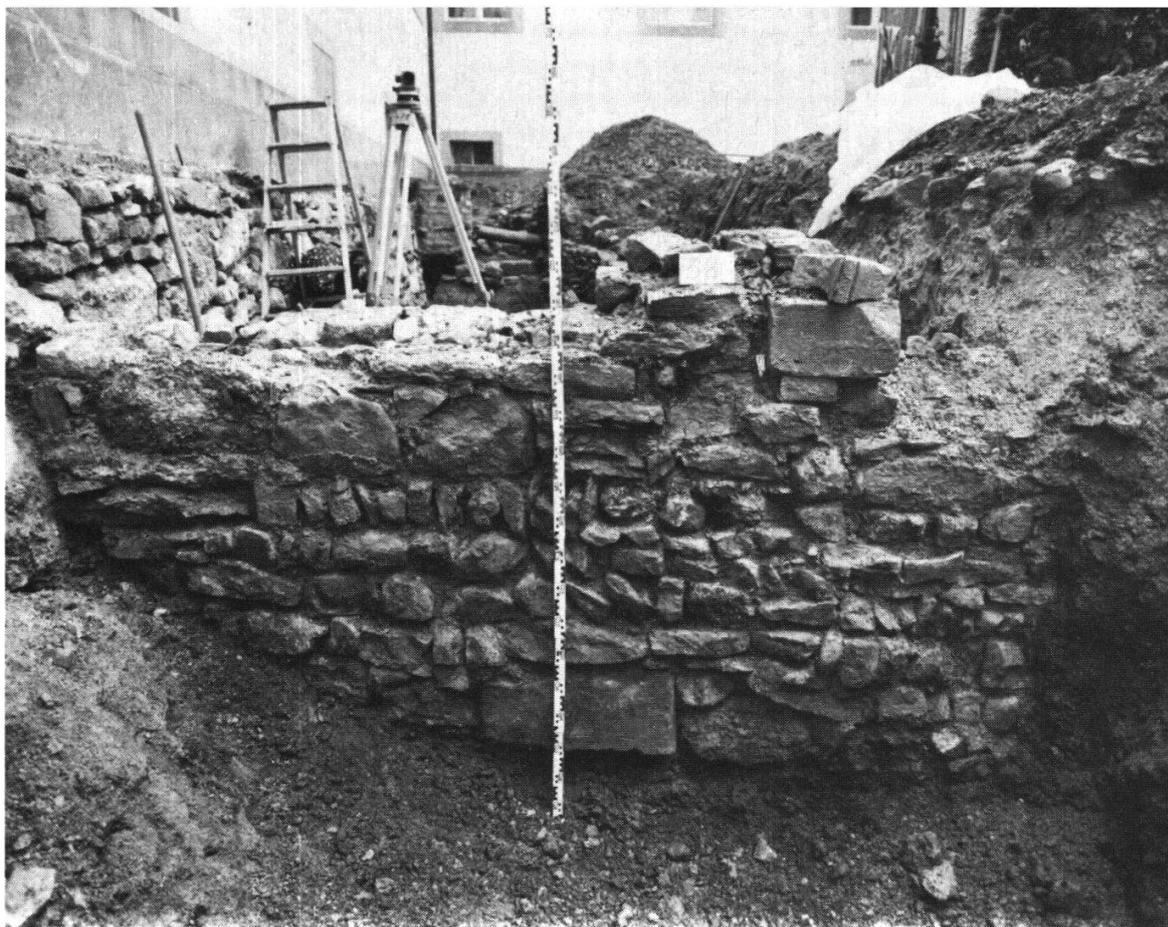
*Abbildung 17:* Die selbe Mauer 38 Nord auf der Gegenseite (Fundamentbereich, in Grube gegossen).

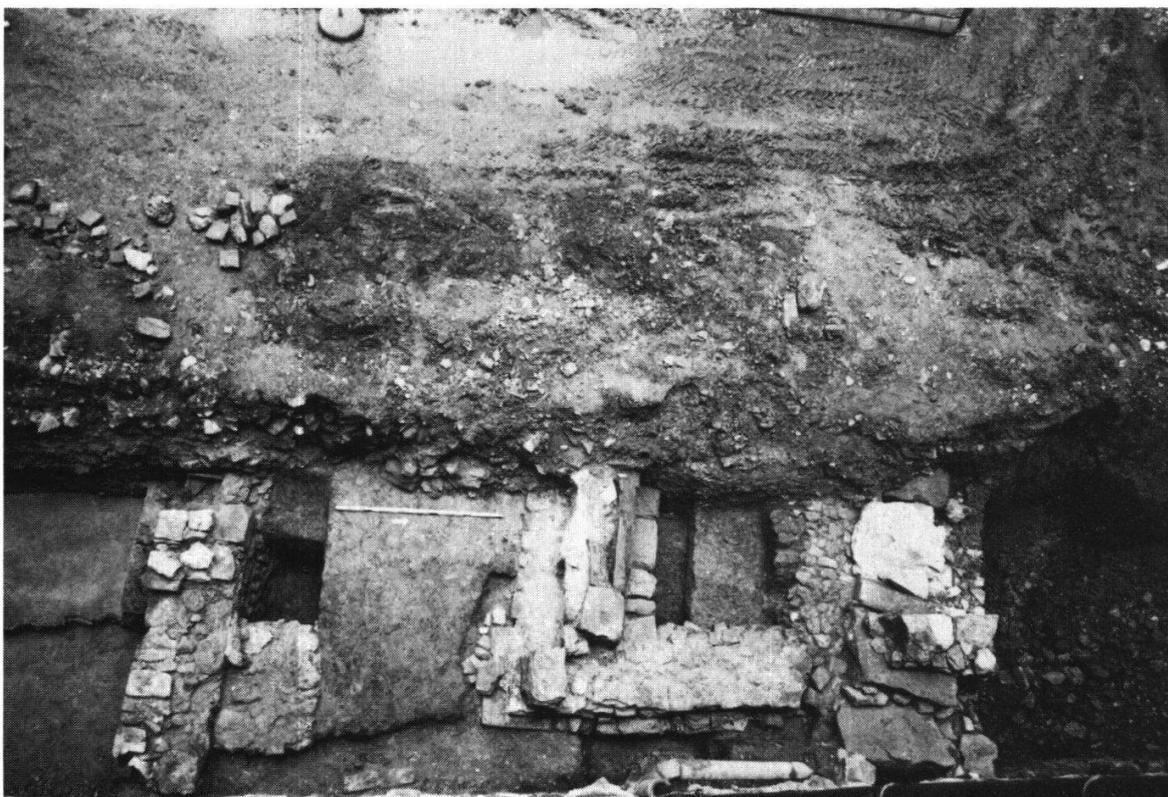
*Abbildung 18:* Kreuzgang Südostecke; die Fortsetzung der Mauer 47 nach Norden gestört durch einen barocken Kanal.

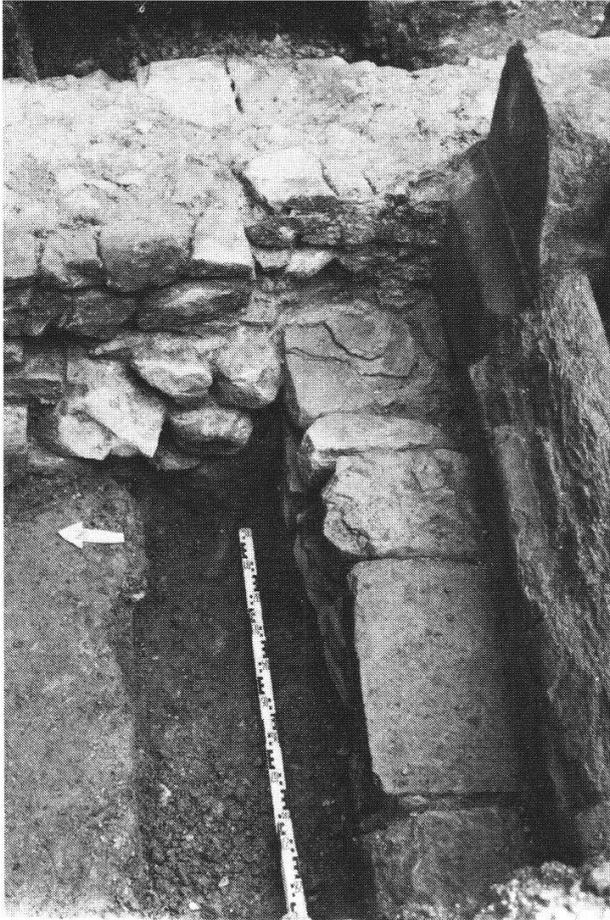
Abbildung 19: Kreuzgang-Hofseite: Detail des profilierten Sockels (gegen Osten).

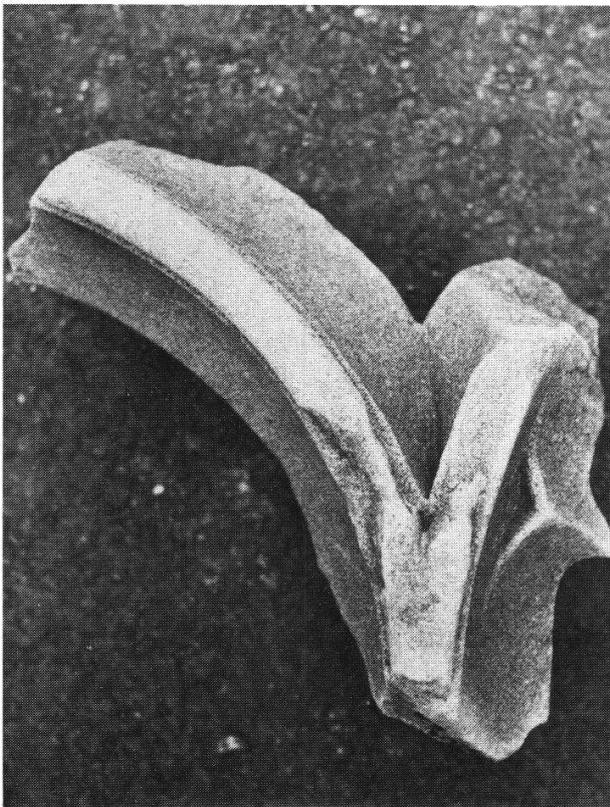
Abbildung 20: Maßwerk-Fragment aus dem Abbruchschutt des Kreuzganges (16. Jh., max. Höhe 45cm).

Den Kreuzgang müssen wir uns wie heute mehrstöckig und in den Bau integriert vorstellen. Wir konnten ihn entlang dem Ost-, Süd- und Westflügel des Kreuzgang-Hofes fassen. Im Süden ist der Gang 2.50 m breit, weiß verputzt<sup>5</sup> und mit okergelben, großformatigen Sandsteinplatten belegt, die später durch graue ersetzt wurden. Noch jüngere Mörtelflicke zeugen von einer starken Benutzung dieses Ganges, der im Westen zwischen Johannes-Kapelle und Gasthaus weiterzieht und dann als selbstständiger Baukörper die Südbegrenzung des Westhofes bildet (Abb. 2). Die hofseitige Mauer des Südflügels besteht aus einem 0.70m breiten Sockel aus profilierten Sandsteinquadern<sup>6</sup> (Abb. 18,19), auf denen wohl Maßwerkfenster standen, wie die große Anzahl Sandsteinfragmente, die im Bereich des Ganges gefunden wurden, vermuten läßt (Abb. 20). Bei den Hofmauern im Osten und Westen fehlt der Sandsteinsockel<sup>7</sup>.
