# Teilgrabungen im Südwest-Hof (= Küchenhof) des Klosters Einsiedeln : Sommer 1987

# Teilgrabung im Südwest-Hof (= Küchenhof) des Klosters Einsiedeln Sommer 1987

*von Alessandra Antonini*

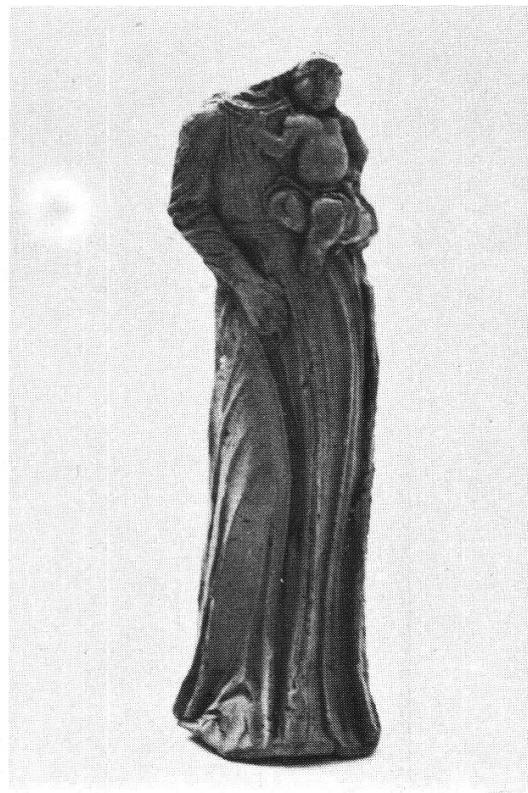
Abbildung 22: Marien-Figur aus Ton (Höhe 6.0cm), 17. Jh.

In den barocken Mauergruben fanden sich im weiteren eine Madonnen-Tonfigur (Reibfigur) aus dem 17. Jh. (Abb.22) sowie Ofenkeramik aus demselben Jahrhundert. Das Formenspektrum entspricht hier demjenigen, das bei der bereits publizierten Grabung im Chor und Sakristei zum Vorschein trat.

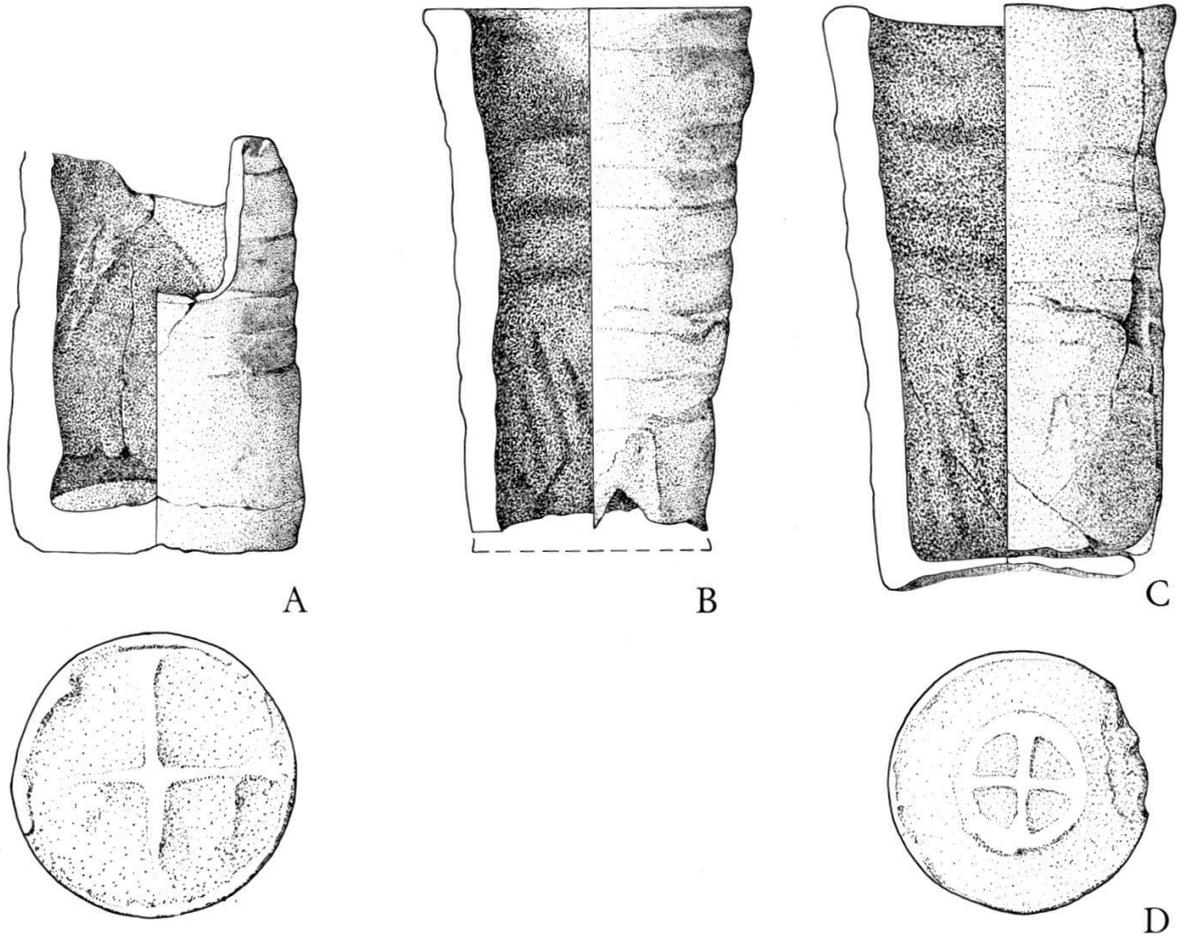
Abbildung 23 A-D: Ofenkacheln, 2. Viertel 13. Jh.

*Becherkacheln* (Abb.23): schlanke, nur wenig konkav nach außen schwingende Form, Lippe kaum ausgebildet. Höhe: meist 9.1 cm, vereinzelt 10.0 cm. Außendurchmesser der Mündung 5.5-6.4 cm, beim Fuss 4.1-4.8 cm. Kachel innen im unteren Teil mit dem Finger abgestrichen, im oberen Teil und aussen überdreht. Fuß-Untersicht: teils glatt abgestrichen, teils sehr uneben und mit Löchern; verschiedentlich mit Kreuzrad-Abdruck (Durchmesser 2.5 cm). Auf einem Exemplar nimmt das Kreuz die ganze Breite der Fußuntersicht ein.
