**Band:** 29 (2024)

**Artikel:** Ruine Alt Ramschwag, Häggenschwil SG : Resultate der bauarchäologischen Untersuchung 2022

**Autor:** Obrecht, Jakob

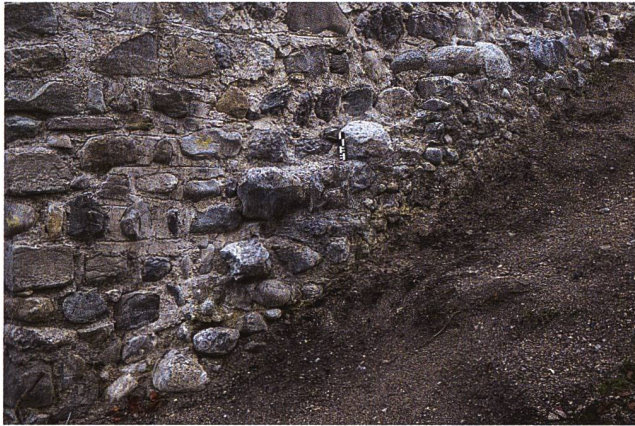
5: Häggenschwil SG, Ruine Alt Ramschwag. Reste der Mauer M8 des 1. Vorgängerbaus VG1 stehen am Fusse des Schildmauerabschnitts SM1 weit vor. Aufnahme 2022, von Süden.

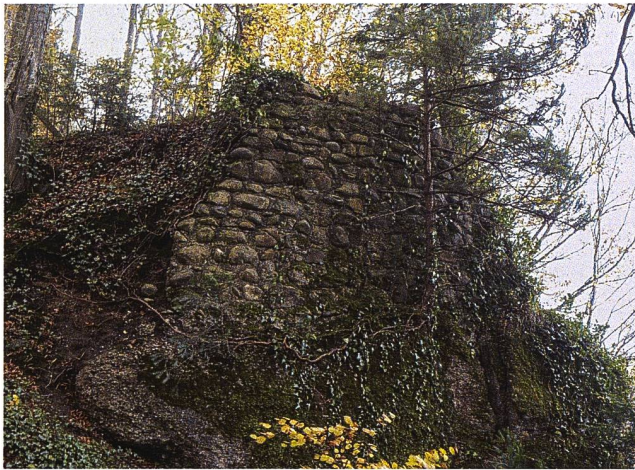
7: Häggenschwil SG, Ruine Alt Ramschwag. Äusseres Widerlager der Brücke über den Burggraben (Mauer M41). Aufnahme 2013, von Norden.

Voraussetzung für den Bau des Schildmauerabschnittes SM1, mit Tor 1.1, bis an den Rand des Steilabfalls zur Sitter war der Abbruch des Vorgängerbaus VG1. Spätestens zu diesem Zeitpunkt muss auch der Graben ausgehoben und die Brücke gebaut worden sein. Reste des Brückenwiderlagers sind auf der gegenüberliegenden Grabenflanke erhalten geblieben (Abb. 7). Der Stumpf der Mauer M8 diente im Abschnitt SM1 nun als Fundament der Mauer M1.

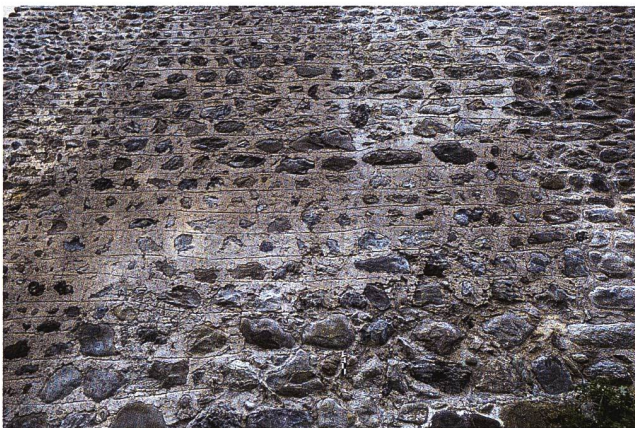
8: Häggenschwil SG, Ruine Alt Ramschwag. Schildmauer Aussenfassade. Mauerabschnitt SM1 mit qualitativem Rasa-Pietra-Putz mit Fugenstrich 1.17. Aufnahme 2024, von Südosten.

Auf der Aussenseite war der Mauerabschnitt vermutlich vollständig mit einem sehr qualitätvollen Rasa-Pietra-Putz (1.17) mit horizontalem Fugenstrich versehen (Abb. 8). Bis heute hat sich noch ein grosser Fleck erhalten. Der gleiche Putz (10.1) ist auf der Innenseite des Mauerabschnitts SM1 auf der gesamten Breite und Höhe des 1. OGs des Turms erhalten (siehe Abb. 22). Beidseitig läuft er hier unter die an die Schildmauer anstossenden Turmmauern M9 und M11. Auf beiden Mauerflächen ist der Verputz leicht brandgerötet.<sup>10</sup> Neben und über dem Tor sind auf beiden Seiten der Mauer keine Putzreste vorhanden. Interessant ist, dass im Bereich der erhaltenen Putzflächen (1.17 und 10.1) nur einige wenige Gerüsthebellöcher sichtbar sind. Es ist deshalb anzunehmen, dass der Verputz parallel zum Abbau des Baugerüsts aufgetragen wurde. Sicher geschah dies aber vor der ersten Erhöhung der Schildmauer (SM3.1 und SM3.2), denn auf diesen Flächen sind keinerlei Reste von Verputz mit Fugenstrich vorhanden. In der Aussenfassade hat es zwischen dem nordöstlichen Ende des Abschnittes SM1 und dem daran anschliessenden Abschnitt SM2 eine deutlich erkennbare «ausgefrante» Fuge 1.16 (siehe Abb. 6). Gegenüber ist die Fuge in der in die Mauer M11 eingehauenen Bresche 11.1 sichtbar. Das heisst, sie verläuft genau in dem Bereich, in welchem die Turmmauer M11 an die Schildmauer anstösst. Hier ist deutlich zu sehen, dass der Mauerabschnitt SM1 in einem Abbruch endet – ursprünglich also weiter gegen Nordosten lief – und der Mauerabschnitt SM2 daran angebaut wurde (Abb. 9).

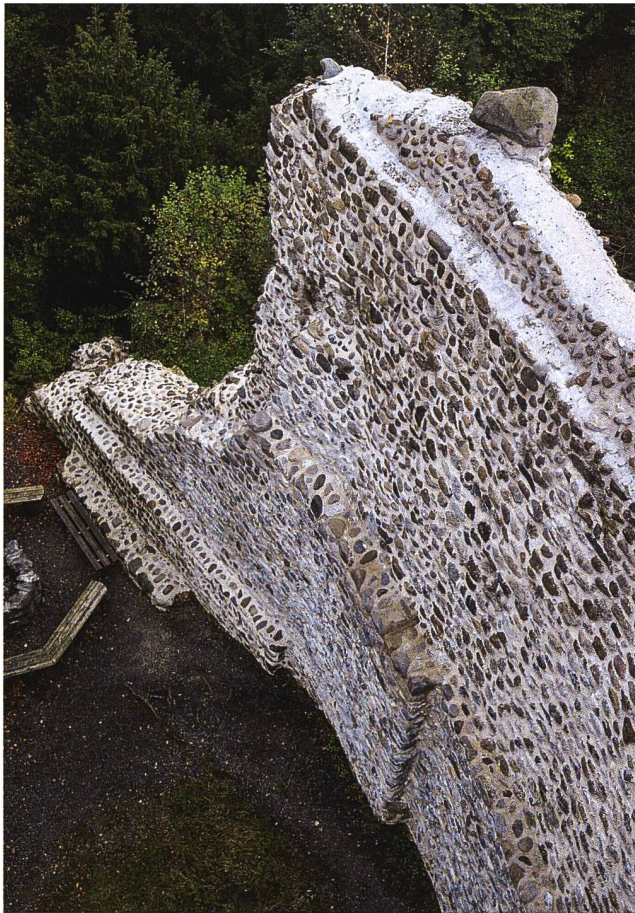
10: Häggenschwil SG, Ruine Alt Ramschwag. Sockelmauern M3 und M2 (v.l.n.r) und Mauer M4 am Ende der Schildmauer. Die Verstärkung der Mauer M1 im Mauerabschnitt SM2 und der Absatz am inneren Fuss der 1. Aufstockung SM3.2 der Schildmauer sind deutlich zu erkennen. Der Mauerabsatz auf der Rückseite der 2. Aufstockung (Schildmauerabschnitt SM4) ist auf den vollständigen Verlust des inneren Mauermantels zurückzuführen. Aufnahme 2024, von Süden.

Der Turm wird um zwei weitere Geschosse (3. und 4. OG) aufgestockt und die Schildmauer mit dem Mauerabschnitt SM4 um eine unbestimmte Anzahl Meter. Dabei hat man die Aussenfassaden der neu hinzugefügten Bauteile aus grossen Nagelfluhquadern und -brocken aufgeführt. Ein unübliches Baumaterial – möglicherweise vor Ort im Halsgraben der Burg gebrochen –, das auf Burganlagen der näheren und weiteren Umgebung seinesgleichen sucht. Die Aufstockung SM4 der Schildmauer stösst stumpf an das 3. OG<sup>18</sup> des Turms an, kann also erst nach diesem gebaut worden sein. Geschätzt war sie mindestens 3 m hoch. Heute ist sie nur noch durch Abbildungen (siehe Abb. 2 und Abb. 14) und einen letzten Stein (1.8, siehe Abb. 10) belegt, der um

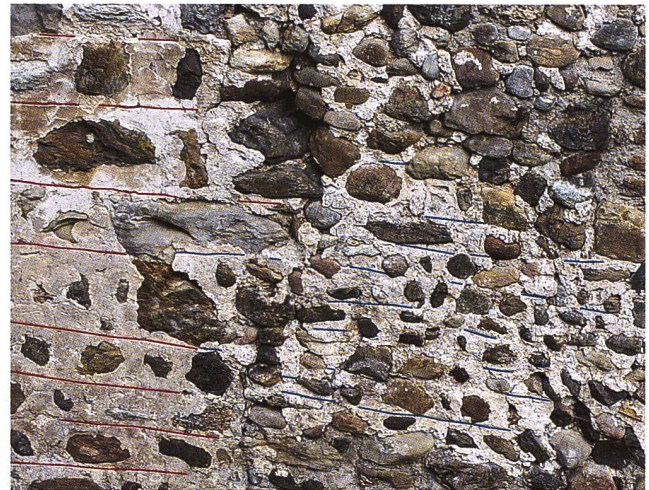
11: Häggenschwil SG, Ruine Alt Ramschwag. Mittlerer Abschnitt der Fuge 1.16 in der Aussenfassade der Schildmauer. Deutlich zu erkennen ist, dass die mit Fugenstrichen versehenen Rasa-Pietra-Putze auf den Schildmauerabschnitten SM1 (rot markiert) und SM2 (blau markiert) nacheinander aufgetragen worden sind. Drohnenaufnahme 2016, von Südosten.

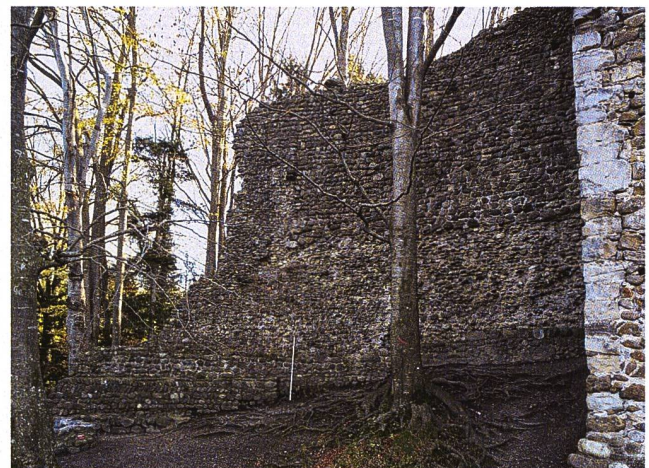
12: Häggenschwil SG, Ruine Alt Ramschwag. Innenfassade der Schildmauer (Profil P2). Blick auf die mehrfach ausgebesserte Fassade mit dem horizontalen Streifen an offen liegendem Kernmauerwerk des Mauerabschnitts SM2. Drei Viertel des darüber aufgehenden Innenmantels des Mauerabschnitts SM3.2 wurden um 1930 wiederaufgeführt. Aufnahme 2013, von Westen.

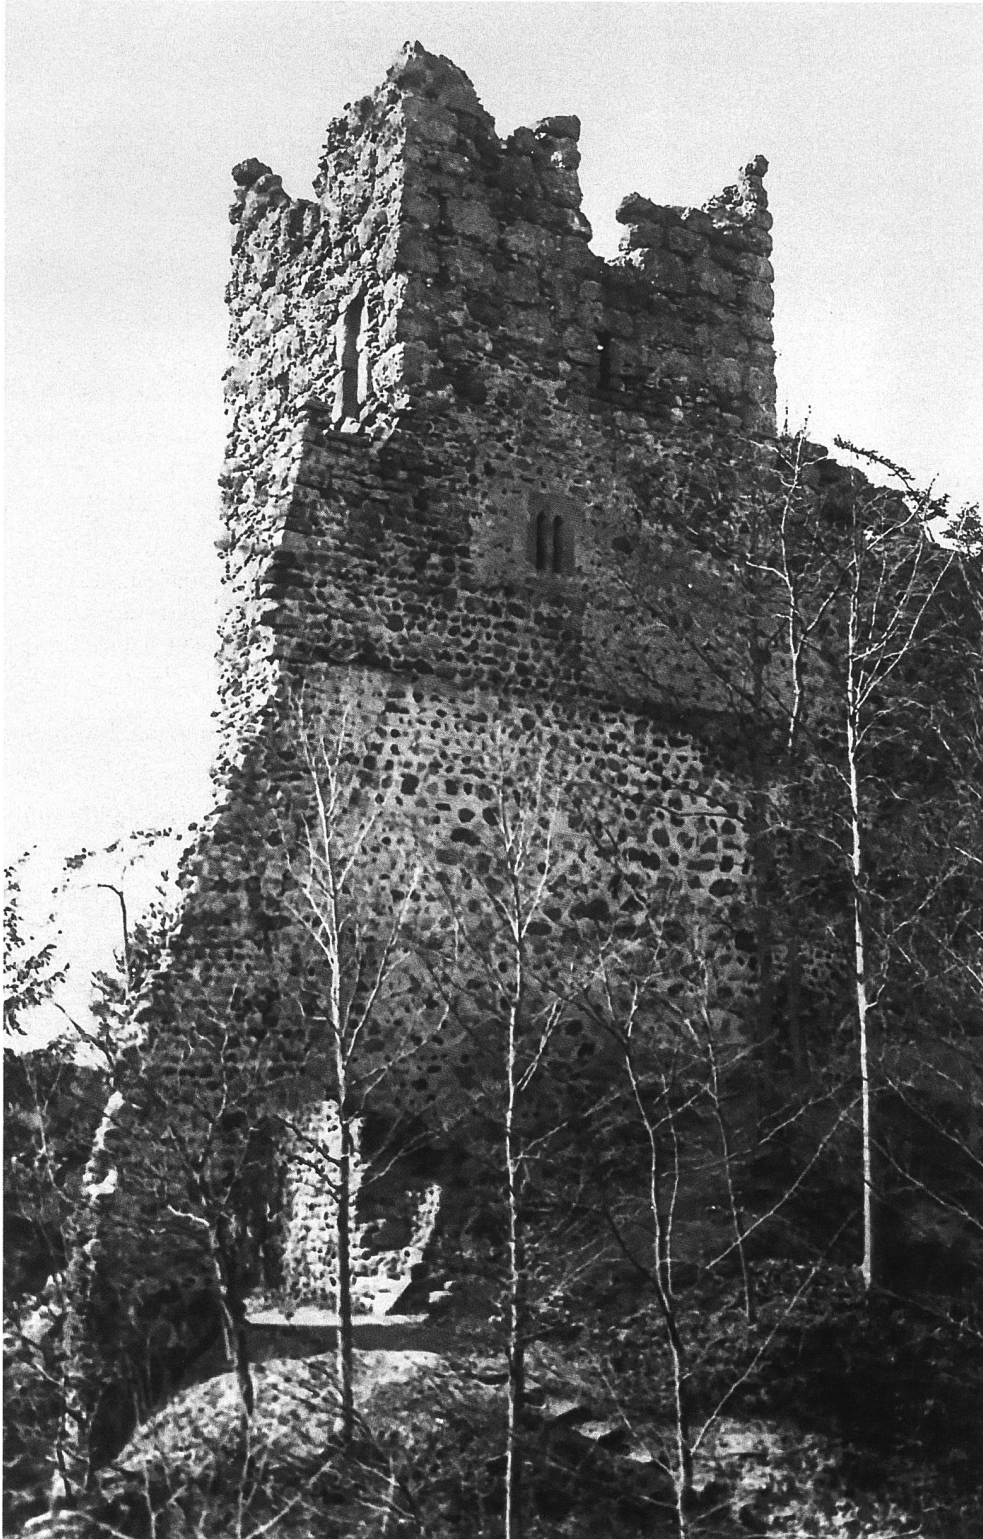
13: Häggenschwil SG, Ruine Alt Ramschwag. Turm und südwestlicher Teil der Schildmauer. Das Gewände des Tors ist ausgebrochen. An der Fassade der 1. Aufstockung SM3.1 der Schildmauer haftet ein grosser Putzfleck. Das schräg abgemauerte Ende des Mauerabschnittes SM1 ist am oberen noch ca. 3 m hoch erhalten. In der Südwestfassade des Turms sind der Austritt 9.5 und die untersten noch erhaltenen Gewändesteine der Öffnung 9.6 im 4. Obergeschoss zu erkennen. Aufnahme um 1900, von Südosten.

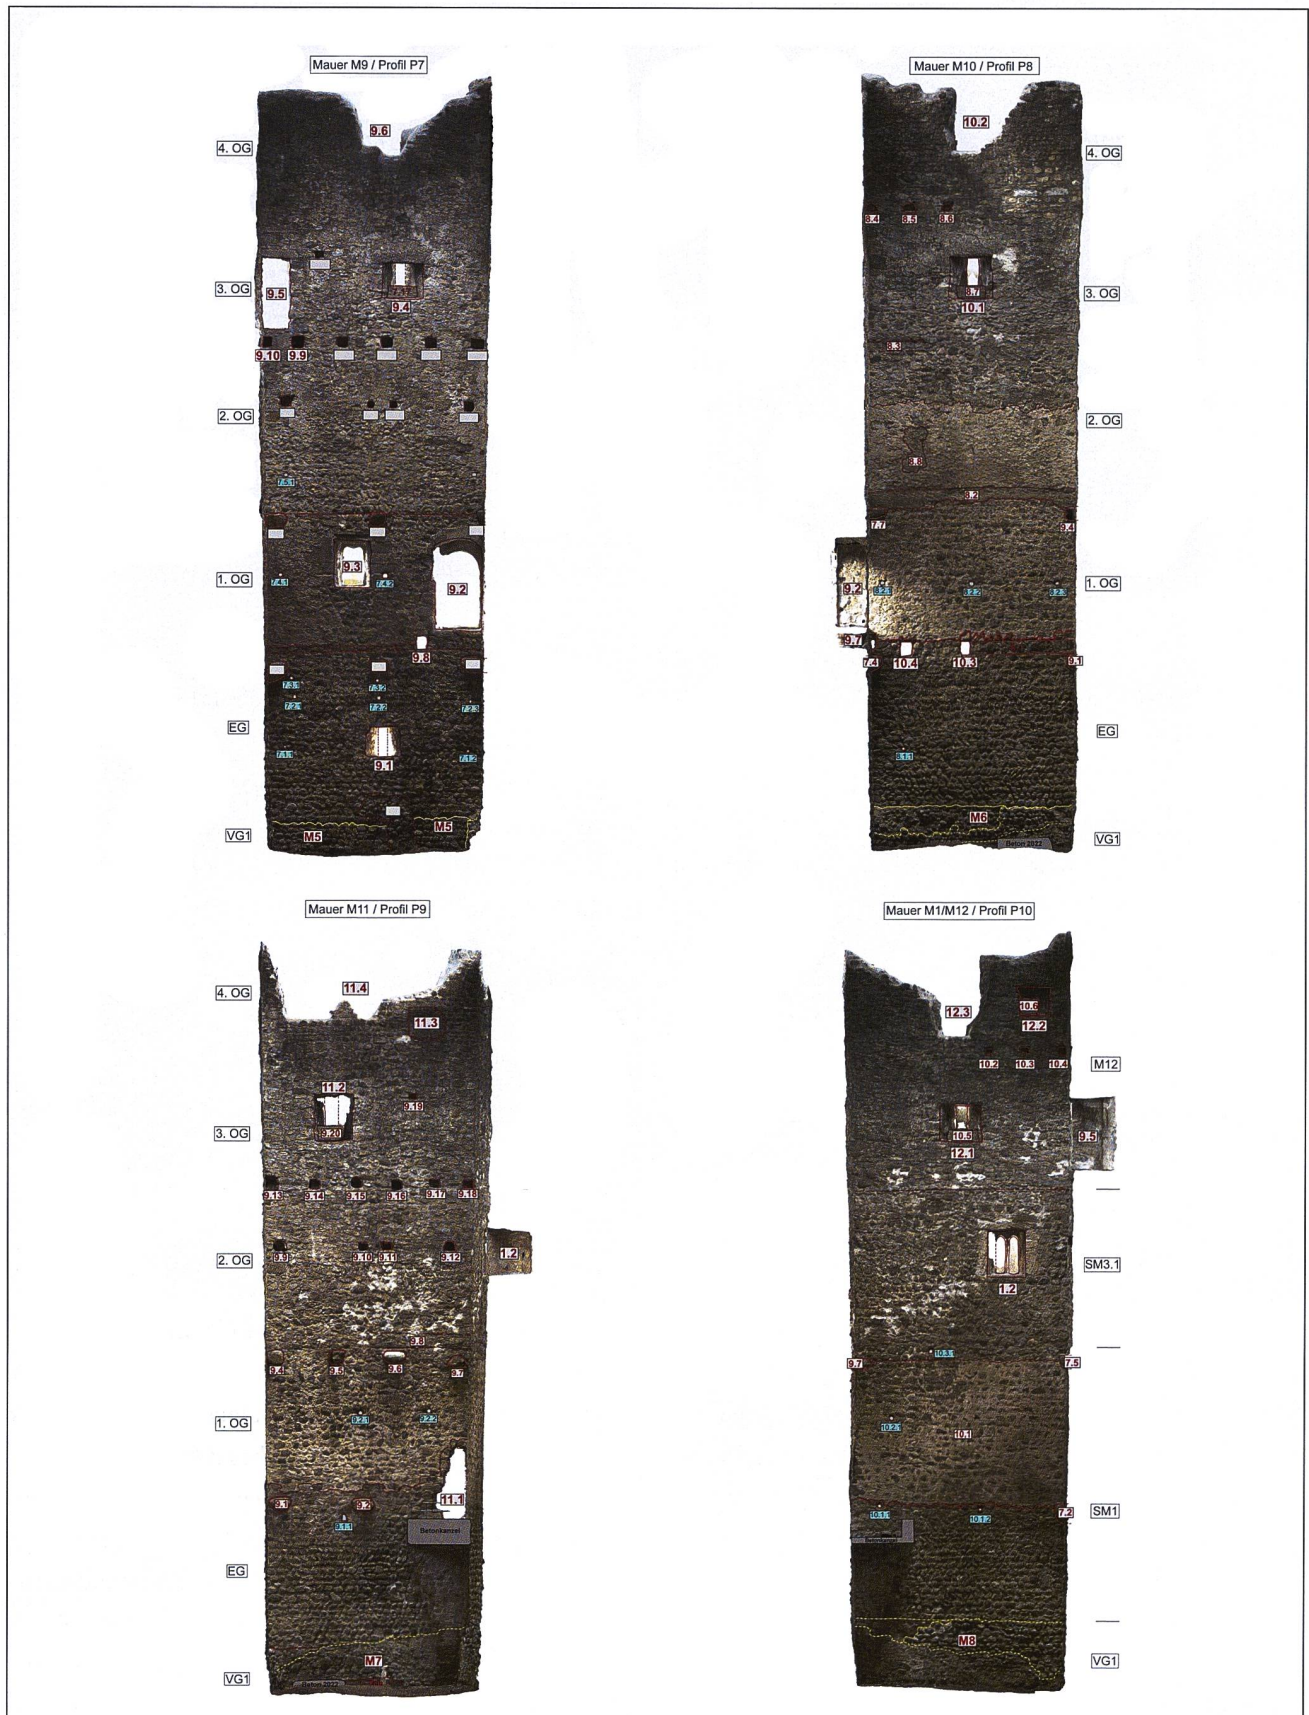
15: Häggenschwil SG, Ruine Alt Ramschwag. Turm, Mauern M9–M12, Innenansichten.  
Die Orthophotos sind nicht massstabsgetreu.

1930 an Ort und Stelle belassen und gesichert wurde. Die Front des letzten Mauerkerntrestes (1.7) wurde damals zur Sicherung mit kleinteiligem Mauerwerk aus Bollensteinen übermauert. Der originale Mauerinnenmantel fehlt vollständig, könnte aber gleich wie beim Turm nur aus einfachem Mauerwerk aus Kalk- und Sandstein bestanden haben. (Abb. 15, 16, 17, 18)

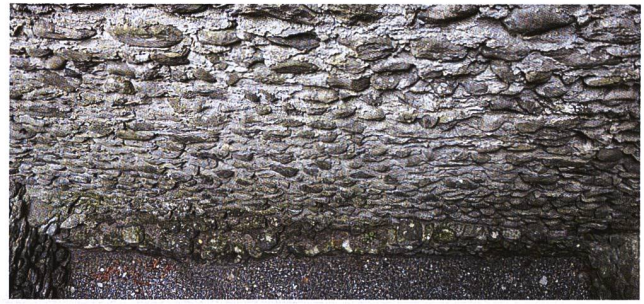
19: Häggenschwil SG, Ruine Alt Ramschwag. Blick von oben auf die in der Art eines Vorfundamentes vorspringende Abbruchkrone des inneren Mauermantels der Mauer M6 des 1. Vorgängerbaus VG1. Links krägt die Mauer noch deutlich um ca. 0,4 m vor, während sie auf der rechten Seite beinahe auf null ausläuft. Aufnahme 2024, von Südosten.

der Flucht lässt aber eindeutig die nicht ganz erfolgreiche Absicht erkennen, dem Turm einen quadratischen Grundriss zu geben (Abb. 19). Die Aussenfassaden des in der Westecke M9/M10 noch rund 20 m hoch erhaltenen Turms sind mit geringer Neigung gegen innen aufgeführt. In der Bresche 1.11 im 1. OG gemessen ist die Mauer M11 ca. 1,2 m stark. Knapp über der Krone der Schildmauer (Kote 568.00) haben die vier Turmmauern ungefähr folgende Aussenmasse: M9: 7,9 m, M10: 7,2 m, M11: 7,3 m, M12: 7,4 m. Die Geschossinnenflächen messen alle etwa  $5 \text{ m} \times 5 \text{ m} = 25 \text{ m}^2$ . Die äusse-

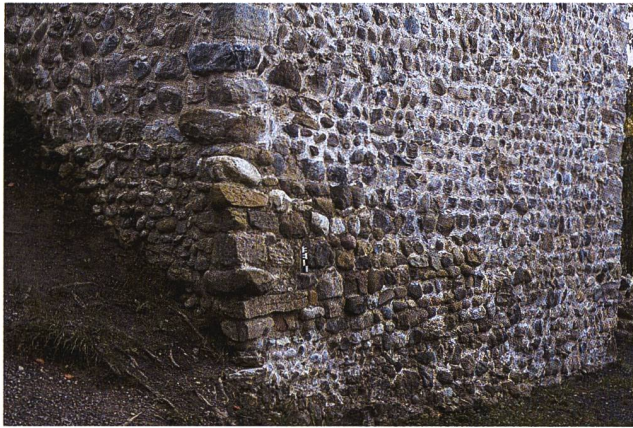
20: Häggenschwil SG, Ruine Alt Ramschwag. Turm. Die Mauerpartie M5.1 hebt sich in der Ecke M10/M1 und in der Fassade der Mauer M10 deutlich ab. Sie scheint um 1930 als Ersatz des damals ausgewitterten Mantels der Mauer M6 des Vorgängerbaus VG1 eingesetzt worden zu sein. Aufnahme 2024, von Norden.

Am Fusse der Mauer M10 gleicht das Sockelmauerwerk 5.1 die Differenz der unterschiedlichen Fluchten des Turms und des Vorgängerbaus VG1 aus (Abb. 20). Die

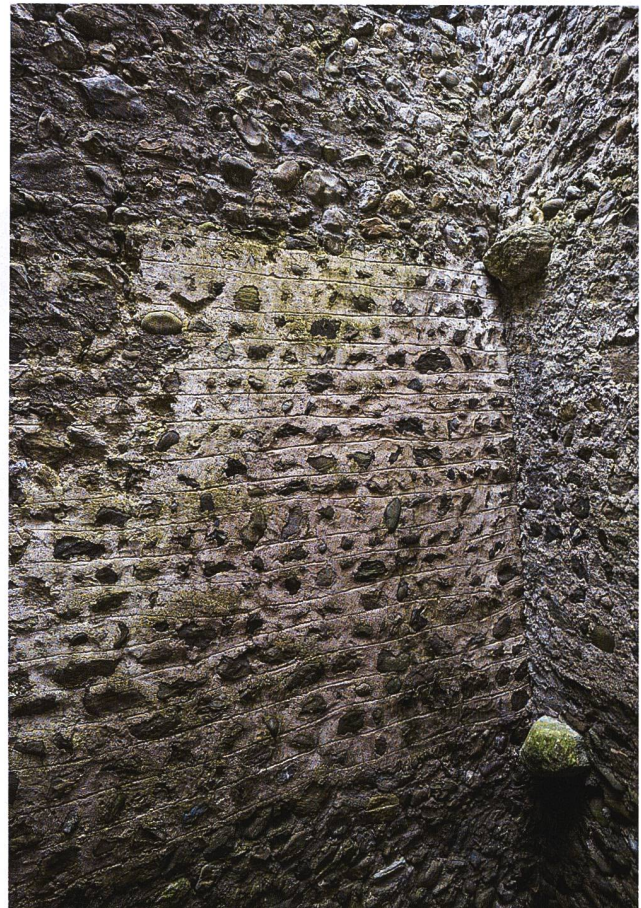
22: Häggenschwil SG, Ruine Alt Ramschwag, Turm. Im 1. Obergeschoss auf der Rückseite der Schildmauer auftragener Rasa-Pietra-Verputz mit Fugenstrich (10.1). Der Putz ist oberflächlich leicht brandgerötet. Gut zu sehen ist, dass die Oberkanten der in der Mauer M9 eingesetzten Kragsteine, auf denen die Fussböden des 1. und des 2. Obergeschosses aufgelegt waren, nicht mit den Höhen des unteren und des oberen Saums des Verputzes in Verbindung gebracht werden können. Aufnahme 2024, von Norden.

Das 1. OG ist ca. 3 m hoch. Wie im EG stossen die Mauern M9 und M11 stumpf an die Schildmauer an. Diese ist hier noch grösstenteils mit einem oberflächlich leicht brandgeröteten, gut erhaltenen Rasa-Pietra-Putz mit Fugenstrich (10.1) verputzt. Dieser Putz läuft beidseitig unter die beiden stumpf anstossenden Mauern des Turms (Abb. 22). Die übrigen drei Seiten hatten ehemals einen stark deckenden Rasa-Pietra-Putz, allerdings ohne

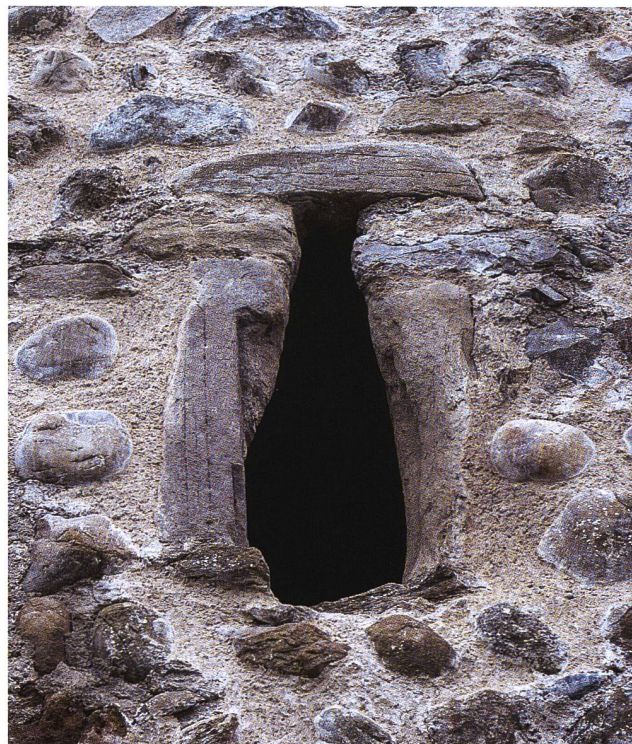
31: Häggenschwil SG, Ruine Alt Ramschwag. Turm. Schartenfenster 9.1 in der Mauer M9 des Erdgeschosses. Die beiden in der unteren Hälfte verbauten Sandsteinspolien und die Fensterbank sind von aussen her beschädigt. Möglicherweise wollte man sich so Zugang zum Turminnen verschaffen. Aufnahme 2024, von Südwesten.

#### Schartenfenster 9.1 (Mauer M9) (Abb. 31)

Gewände aussen: Die Fensterbank ist auf der Aussenseite ausgebrochen, ebenso wie die beiden Sandsteinpfeiler gegen das Licht des Fensters hin. Der unten in der linken Leibung verbaute Sandstein ist ein in Zweitverwendung eingesetztes

Werkstück. Ursprünglich diente das mit einem Falz versehene Werkstück vermutlich als Fensterbank. Die Oberfläche des in der rechten Leibung wohl ebenfalls in Zweitverwendung verbauten Sandsteins ist stark verwittert. Klar sichtbare Bearbeitungsspuren sind nicht vorhanden. Über dem linken Sandsteinpfeiler folgt ein roh behauener Gewändestein aus hellem Sandstein. Rechts sind es ein grob zugehauener dunkler Sandstein und darüber ein kleiner Nagelfluhbrocken. Als Sturz dient ein lediglich auf seiner Unterseite plan behauener Sandstein. Das Mauerwerk des inneren Gewändes macht einen uneinheitlichen Eindruck. Die unter dem Fenster durchlaufende Steinschicht ist in der rechten Hälfte der Fensterbank ausgeflickt. Die von innen gesehen rechte Leibung scheint original erhalten zu sein. Im Gegensatz dazu bestehen die inneren Abschlüsse der linken Leibung und des Sturzes aus um 1930 angebrachtem Flickmauerwerk.

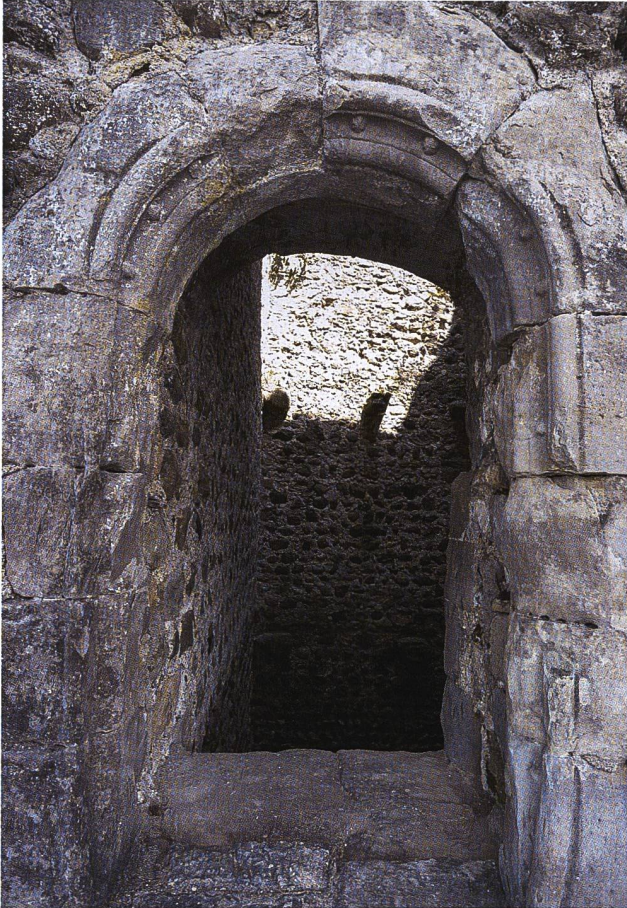
32: Häggenschwil SG, Ruine Alt Ramschwag. Turm. Hoch-  
eingang 9.2, Aussenansicht. Das vermutlich in Zweitver-  
wendung eingesetzte Gewände ist aus 12 unterschiedlich gut  
erhaltenen, profiliert behauenen und teilweise mit Rosetten  
verzierten Sandsteinquadern zusammengesetzt. Aufnahme  
2022, von Südwesten.

Die insgesamt zwölf Gewändesteine sind unterschiedlich stark bestossen bzw. oberflächlich abgewittert.

In den zwei unteren, besser erhaltenen Steinen der linken Leibung sind keine Rosetten vorhanden. In der rechten Leibung sind die Kehlen in drei der vier Gewändesteine mit Rosetten besetzt. Die Oberfläche des linken Scheitelsteins ist fast vollständig zerstört. Seine Unterseite und ein Teil des links anschliessenden Gewändesteins sind mit Zementmörtel nachprofiliert.<sup>47</sup>

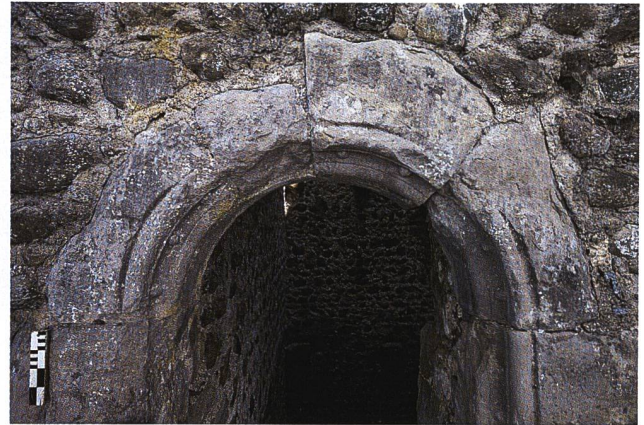
33: Häggenschwil SG, Ruine Alt Ramschwag. Turm. Hoch-  
eingang 9.2, Aussenansicht. Aus vier Werkstücken zu-  
sammengesetzter Rundbogen. Die Oberfläche des linken  
Scheitelsteins ist fast vollständig zerstört. Seine Unterseite  
wurde zusammen mit einem Teil des links daran ansetzen-  
den Steins um 1930 mit Zementmörtel nachprofiliert.  
Aufnahme 2022, von Südwesten.

(Abb. 33). *Profilierung: Das Profil der Pfostenkanten beginnt unten mit einem spitzen Anlauf, der direkt auf der Schwellenplatte ansetzt. Im sehr steil ausgeführten Anlauf teilt sich die Profilierung auf: Kerbe, Wulst, Plättchen, Kehle, Plättchen, Wulst, Kerbe. In der Kehle von Pfosten und Bogen sind sechsblättrige halbkugelige Blumen zu erkennen.*

- <sup>47</sup> Es besteht sogar die Möglichkeit, dass die beiden Scheitelsteine vertauscht sind. Das würde bedeuten, dass ihre Oberflächen bereits zur Zeit ihres Einbaus gewisse Schäden aufwiesen.

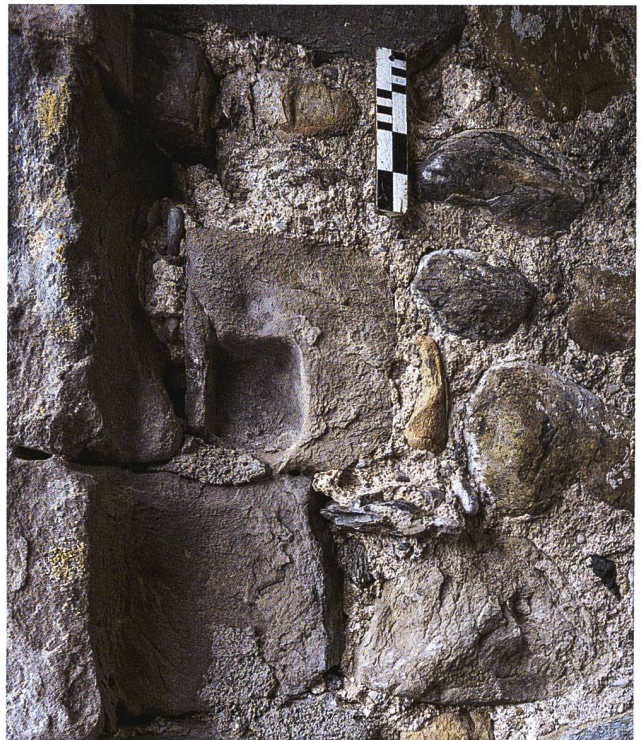
34: Häggenschwil SG, Ruine Alt Ramschwag. Turm. Hoch-  
eingang 9.2, Sandsteinquader in der linken Leibung mit  
Raste für den Schiebebalken. Aufnahme 2022, von Nord-  
osten.

ausgezogenen Schiebebalkens befindet sich in einem zusätzlich auf der Höhe des viertuntersten Steins der linken Leibung eingesetzten Sandsteinquader (Abb. 34). Auf der rechten Seite ist die Schwelle noch durchgehend in originalem Zustand. Anhand der Lage der um 1930 Jahren reparierten Schäden ist davon auszugehen, dass man den im Balkenloch 9.7 eingemauerten Balken bei der Plünderung der Burg mit Gewalt herausgerissen und dabei gleichzeitig die linke Hälfte der gesamten Türschwelle zerstört hat. Die heutigen Schwellensteine auf der linken Seite sind in Zweitverwendung eingesetzt. Auf Grund ihrer Oberflächenbehandlung ist anzunehmen, dass sie nicht aus dem Schutt der Burg stammen, sondern hergebracht worden sind.

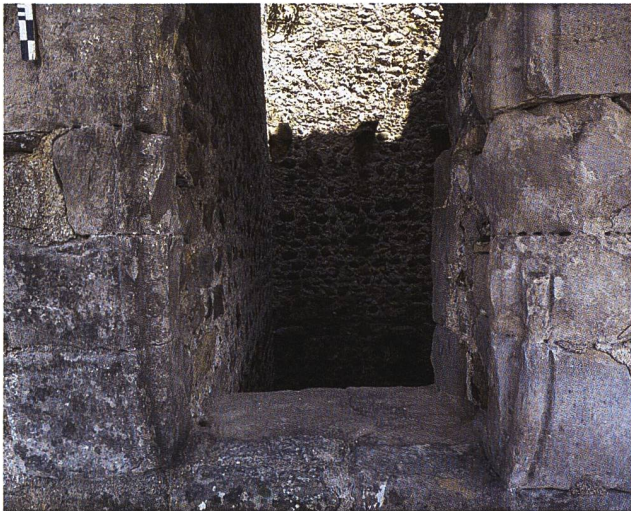
35: Häggenschwil SG, Ruine Alt Ramschwag. Turm. Hoch- und Eingang 9.2, Leibungen des äusseren Gewändes. Beachtenswert ist, dass die Profilierung der Gewändesteine ohne Sockel direkt auf der Schwelle ansetzt. Aufnahme 2022, von Südwesten.

- [Ist das Türgewände auch an seinem ursprünglichen Platz erhalten oder handelt es sich um eine Spolie? Worauf Poeschel nicht einging, ist das Faktum, dass die Profilierung der Tür unten ohne Sockel direkt auf Schwellenniveau ansetzt (siehe (Abb. 35). Das Vergleichsbeispiel von Engen<sup>50</sup> (Abb. 36) dagegen zeigt die Normalsituation: Die Profilierung setzt auf einem nicht profilierten Sockel an. Dies zeigen auch die entfernter gelegenen Vergleichsbeispiele. Und letztlich könnte dies als Hinweis auf sekundäre Verwendung gewertet werden.]
- Die Bogensteine sind unsorgfältig versetzt und man meint zu erkennen, dass die Verzierungen der Steine an den Schnittstellen nicht genau aneinanderpassen.

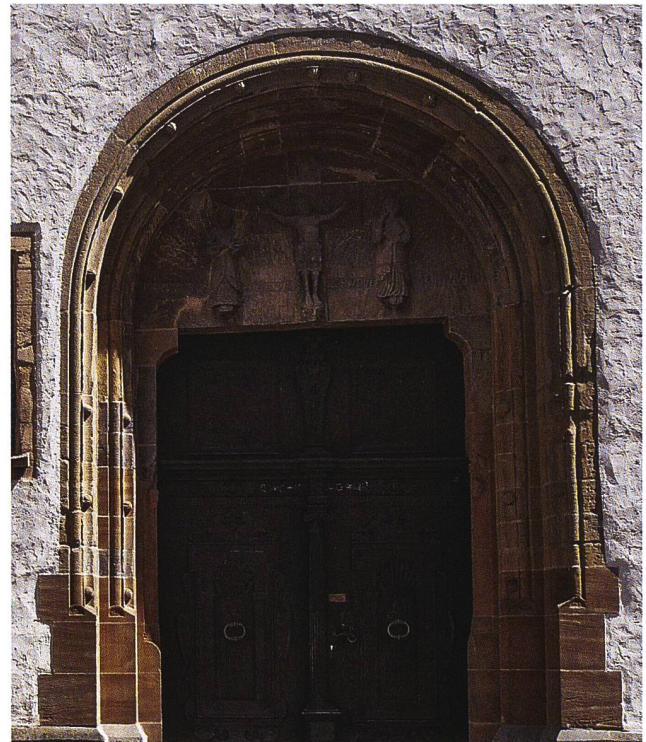
36: Engen, Landkreis Konstanz, BRD. In der spätromanischen Pfarrkirche Unserer Lieben Frau ist ein zweifach getrepptes Rundbogenportal erhalten. Hier setzen die beiden äusseren Stufenkanten über einem zwei Werksteine hohen Sockel an.

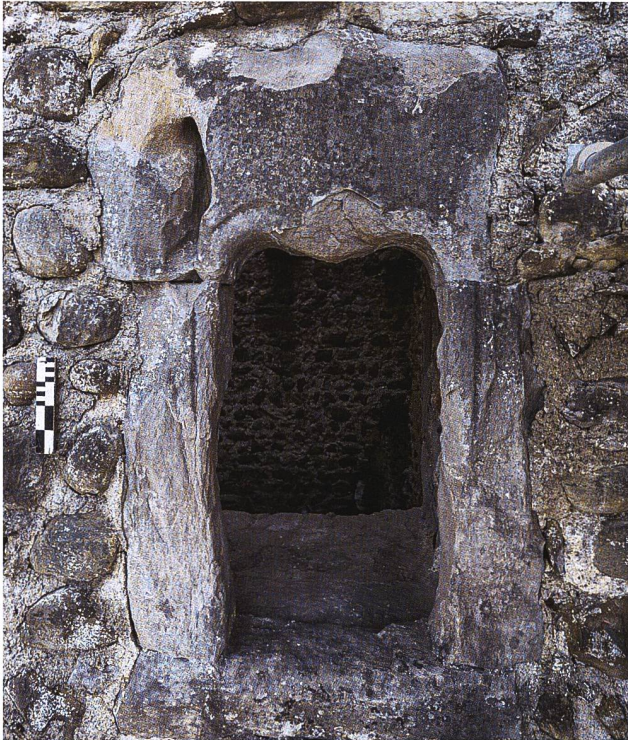
37: Häggenschwil SG, Ruine Alt Ramschwag. Turm. Bifore 9.3, Aussenansicht. Gewände aus grauem, oberflächlich leicht brandgerötetem Sandstein. Monolithischer Sturzstein mit zwei Rundbögen an der Unterseite. Der Mittelpfosten fehlt. Aufnahme 2022, von Südwesten.

#### Bifore 9.3 (Mauer M9) (Abb. 37)

Das Gewände aus grauem, oberflächlich leicht brandgerötetem Sandstein besteht aus vier unterschiedlich stark bestossenen und abgewitterten Hausteinen. Der Mittelpfosten fehlt. Die Pfosten bestehen aus je einem hochrechteckigen Sandstein mit Rundstab entlang der äusseren Kanten. Der Sturz ist ein monolithischer Sandstein. Darin eingehauen sind zwei Rundbogen mit Rundstab entlang der Kanten. Die Bank ist aus einem Stück gehauen. Auf ihrer Innenseite hat sie einen Anschlag für einen einst auf der linken Seite eingehängten Fensterladen. In dem auf der Innenseite des linken Gewändepfostens vorhandenen Loch war der obere Kloben eingelassen. Das Loch für den unteren Kloben ist wegen der in diesem Bereich stark abgewitterten Oberfläche des Pfostens nicht mehr vorhanden. Auf der Innenseite des rechten Gewändepfostens ist eine Aussparung für die Mündung des Sperrbalkenkanals

ausgehauen. Eine Raste für den ausgezogenen Sperrbalken auf der Gegenseite fehlt heute. Sie war wohl nur wenig tief ausgehauen und ist deshalb längst abgewittert. Das gesamte oberflächlich unterschiedlich stark abgewitterte Innengewände aus Sandstein ist bis auf die um 1930 nachmodellierten Oberflächen von zwei Quadern original erhalten. Erwin Poeschel und Guido Faccani datieren das Gewände, ebenso wie dasjenige des daneben liegenden Hocheingangs, ins ausgehende 12. Jahrhundert.<sup>52</sup>

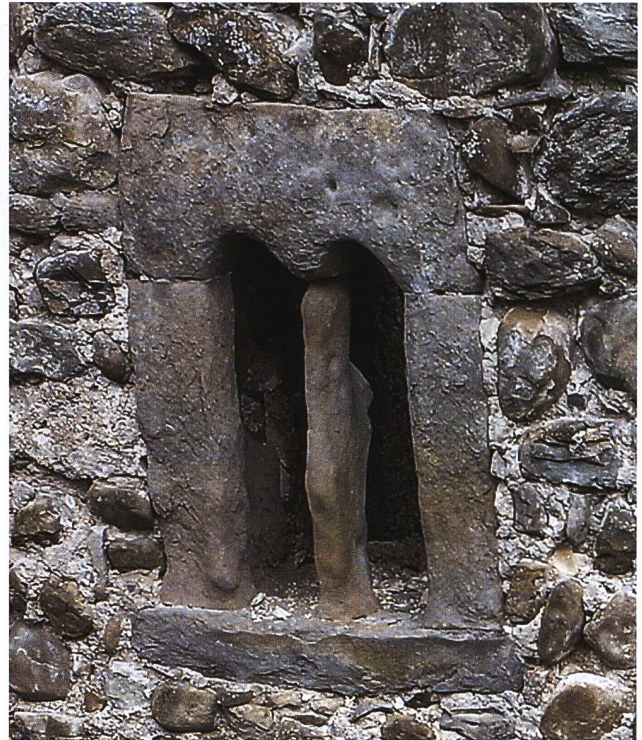
38: Häggenschwil SG, Ruine Alt Ramschwag. Turm. Bifore 1.2, Aussenansicht. Drohnenaufnahme 2016, von Osten.

##### *Bifore 1.2* (Mauerabschnitt SM3.1) (Abb. 38)

Die Pfosten und der Sturzstein des äusseren Gewändes bestehen aus hellem, gelblichem Sandstein. In die Unterseite des Sturzes sind zwei leicht spitze Bogen eingehauen. Der Mittelpfosten ist stark erodiert. Die Profilierung der äusseren Kanten ist nicht mehr zu erkennen. Die Bank aus bläulich-grauem Sandstein ist aus einem Stück gehauen. Um auf der Rückseite des Gewändes einen Anschlag zu erhalten, ist die Bank dort ca. 5 cm tief rechteckig ausgehauen. Dadurch entstand auch seitlich ein gleich hoher Absatz. Hinter der Bank schliesst eben verlegtes Kernmauerwerk an, das mit einem heute noch teilweise erhaltenen Mörtelglatzstrich abgedeckt war. Die Leibungen des inneren Gewändes bestehen aus Tuffsteinquadern (Abb. 39). Der aus Platten zusammengesetzte Sturz ist durchgehend original erhalten. Die Fensterleibungen sind in der Art der Fassaden gemauert. Ursprünglich waren sie verputzt. In der nordöstlichen Leibung ist der Verputz gut erhalten, aber oberflächlich abgewittert. Deshalb ist nicht klar, ob die Leibung deckend oder in Rasa-Pietra-Technik verputzt war. Denkbar ist auch, dass die Leibung nicht deckend verputzt, aber zusätzlich mit einer Kalkschlämme überzogen war.

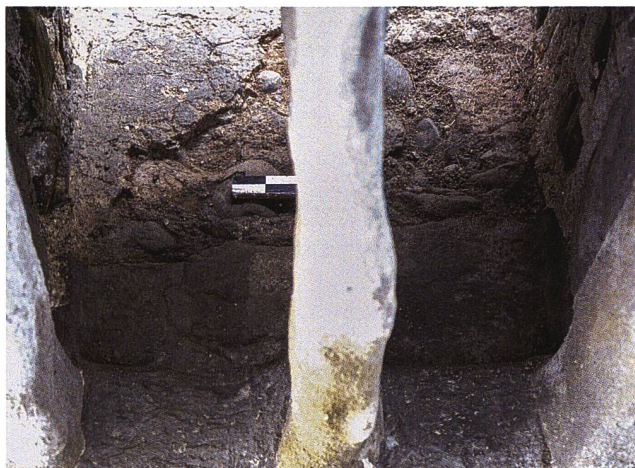
40: Häggenschwil SG, Ruine Alt Ramschwag. Turm. Bifore 1.2, Fensterbank. Die Qualität und Farbe des Sandsteins unterscheiden sich vom Rest des Gewändes. Der in die Bank eingehauene Sims passt in seinen Abmessungen nicht zum Gewände. Im Hintergrund sind noch Reste des auf der Fensterbank aufgetragenen Mörtelglattestrichs zu sehen. Aufnahme 2022, von Südosten.

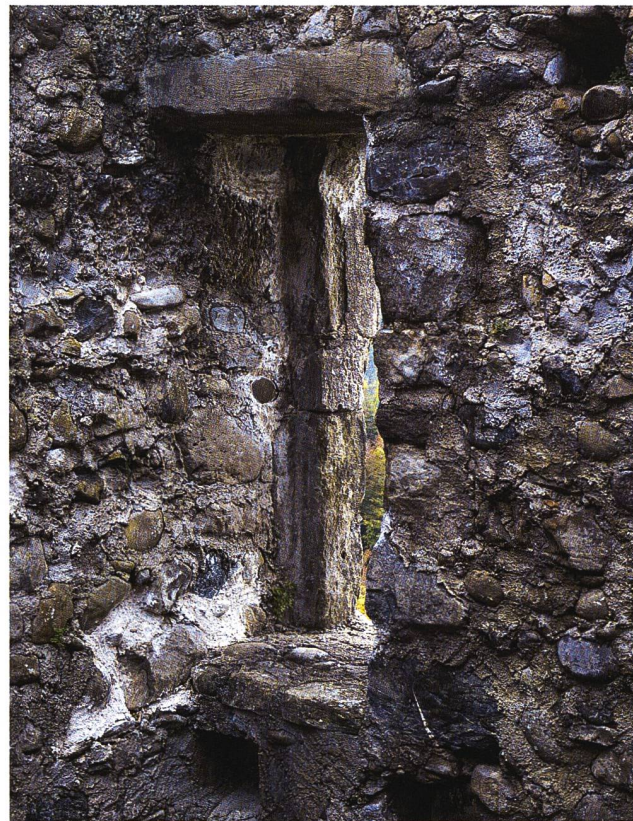
41: Häggenschwil SG, Ruine Alt Ramschwag. Turm. Austritt 9.5, Innenansicht. Die Schwelle und das linke Balkenloch 9.10 wurden um 1930 rekonstruiert. Das rechte Balkenloch ist original erhalten. Das äussere im Bild sichtbare südöstliche Gewände besteht aus unterschiedlich stark abgewitterten Sandsteinen. Die Oberfläche des inneren Sturzsteins wurde um 1930 mit Flickmörtel überzogen – erkennbar an den darin vorhandenen Pinselspuren. Aufnahme 2024, von Norden.

Schwelle: Die Schwelle und das durchgehende Balkenloch 9.10 wurden um 1930 vollständig neu aufgebaut. Das zweite durchgehende Balkenloch 9.9 ist original erhalten.

Funktion: Durch den Austritt gelangte man auf eine Laubenplattform, die auf zwei Balken aufgelegt möglicherweise bis auf die Krone der Schildmauer reichte. Auf dieser Plattform stand eine Holzkiste, die mit einem Pultdach gedeckt war

(siehe Rekonstruktion Titelbild). In den zwei über der Türöffnung vorhandenen, schräg nach unten geneigten Balkenlöchern 4.1 und 4.2 steckten die Trägerbalken des Pultdaches. Auf den ersten Blick sind dies alles Elemente eines klassischen Aborterker. Seine Lage direkt über dem inneren Torzugang lässt aber darauf schliessen, dass es kein Abort, sondern ein Wehrerker war.<sup>55</sup> Abgesehen von der Lage wird diese Deutung auch dadurch gestützt, dass Aborterker in Wohntürmen üblicherweise in einem Wohngeschoss bis hin zu einem repräsentativ ausgebauten Stockwerk zu finden sind. Das lediglich durch vier Schartenfenster erhellte 3. Obergeschoss ist bot keinen solchen Komfort. Hingegen wäre es von einem Wehrerker aus möglich gewesen, das Vorfeld des Tores unter Beschuss zu nehmen und einen bereits durch das Tor eingedrungenen Feind von oben u.a. mit Steinen zu bekämpfen. Diese zusätzliche Schutzvorrichtung für den Tordurchgang war vielleicht auch gerade deshalb notwendig, weil hinter dem Tor wohl kein durch ein zweites inneres Tor abgeschlossener Zwinger vorhanden war.<sup>56</sup>

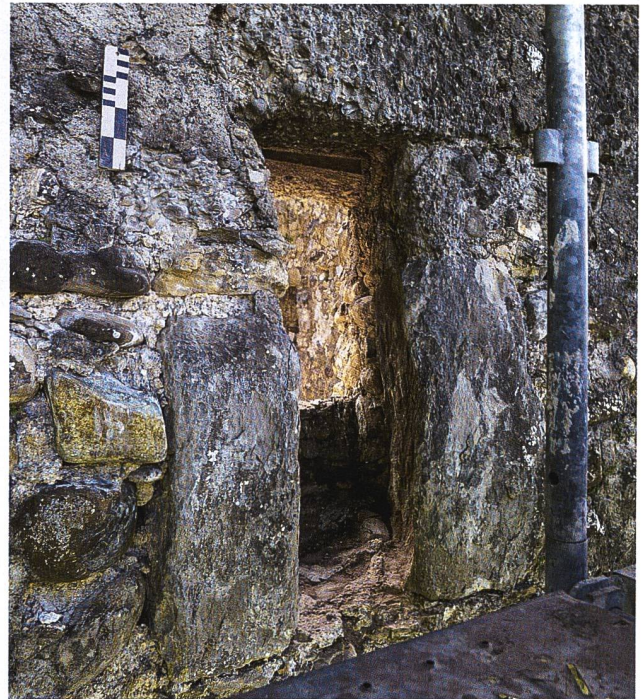
43: Häggenschwil SG, Ruine Alt Ramschwag. Turm. Hochrechteckiges Schartenfenster 10.1, Aussenansicht. Das Gewände ist aus Sandstein- und Nagelfluhquadern zusammengesetzt. Aufnahme 2022, von Norden.

Nagelfluhquader.<sup>58</sup> Den Sturz bildet ein einziger grossen Quader aus Nagelfluh. Der Granit oder Gneis scheint grob bearbeitet zu sein. Die zur Fensteröffnung hin ausgerichtete Front des Sandsteins ist stark abgewittert. Gleiches gilt für die beiden Nagelfluhquader. Das bedeutet, dass die Scharte im Originalzustand um einiges schmaler war. Das äussere Gewände hat man um 1930 ausgeflickt. Der stark zementhaltige Mörtel und die kleinen, darin eingedrückten Bollensteine stammen aus dieser Zeit.

- <sup>58</sup> Im Rahmen der Sanierung 2022 wurden die Nagelfluhquader ausgespitzt und aus Mangel an vergleichbarem Steinmaterial, aber auch auf Grund ihrer kaum einsehbaren Lage, durch Sandsteinquader ersetzt.

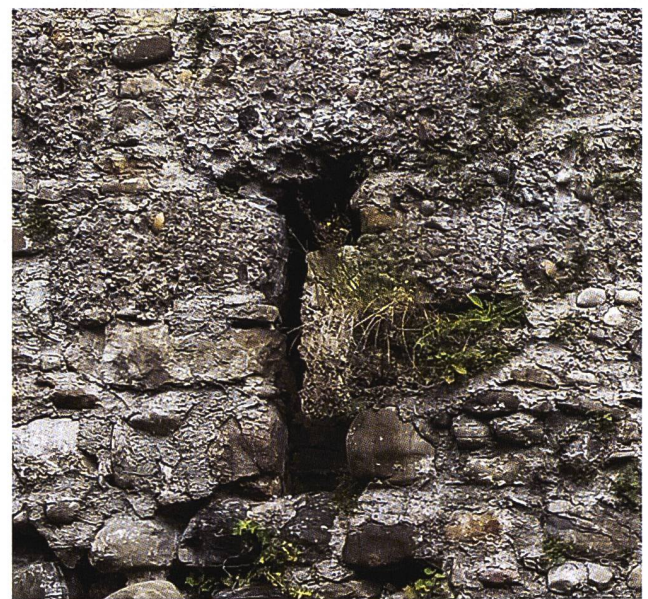
46: Häggenschwil SG, Ruine Alt Ramschwag. Turm. Hochrechteckiges Schartenfenster 12.1, äusseres Gewände aus unterschiedlichen Steinmaterialien zusammengesetzt. Aufnahme 2016, von Südosten.

Auf Abb. 13 sind hier noch zwei längliche, hochkant gestellte Quader zu erkennen. Sie stehen in einem Abstand zueinander, der in etwa der Breite der auf dem selben Bild erkennbaren Scharte 12.1 im 3. OG des Turms entspricht.

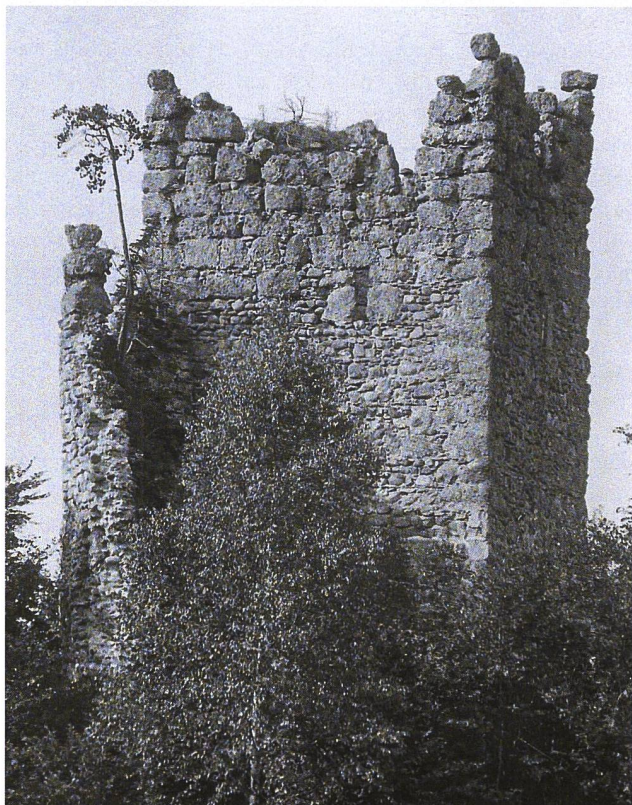
47: Häggenschwil SG, Ruine Alt Ramschwag. Aufnahme von Schildmauer und Turm um 1900. Auf der Schildmauer sind noch Reste der 2. Aufstockung SM4 aus Nagelfluhquaden vorhanden. In der Mauer M11 des Turms sind das Schartenfenster 11.2 im 3. Obergeschoss und die Öffnungen 11.3 und 11.4 im 4. Obergeschoss zu erkennen. Aufnahme um 1900, von Nordosten.

Anders als bei den drei anderen Wänden des 4. Obergeschosses ist hier ein grösseres Mauerstück weggebrochen. Auf einer um 1900 aufgenommenen Foto<sup>59</sup> (Abb. 47) ist deutlich zu sehen, dass damals allgemein noch mehr Mauerwerk vorhanden war und sich knapp 2 m von der Nordecke des Turms entfernt ein schmaler, sich gegen oben hin V-förmig öffnender Schlitz befand. Ursprünglich gab es hier eine hochrechteckige Öffnung, deren Leibungen zu jener Zeit bereits stark abgewittert waren. Heute ist davon nur noch die stark ausgeflickte rechte Leibung erhalten.

Aussen: Quadratische Öffnung (ca. 25 cm × 25 cm) mit einer Putzeinfassung aus stark zementhaltigem Mörtel. Auf Abb. 47 sind die Öffnung und ein darüber schräg eingeklemmter Mauerstein gut zu erkennen. In gleicher Lage belassen dient er heute als Sturz. Die Öffnung führt zu einem ca. 35 cm weiter hinten liegenden rechteckigen Hohlraum. Dieser verläuft in Längsrichtung der Mauerkrone, ist ca. 35 cm hoch und misst im Grundriss ca. 85 cm × 60 cm. Er war wohl als Eulenkasten gedacht. Auf der Mauerinnenseite ist eine um 1930 zugemauerte, ehemals wohl etwa quadratische Öffnung vorhanden (Abb. 48). Der untere Teil der Füllung ist gegen eine Holzschalung gesetzt, der obere Teil frei aufgemauert. Ursprünglich waren die beiden Öffnungen miteinander verbunden. Die in der Aussenwand liegende Öffnung war wohl hochrechteckig und muss wohl zusammen mit der in der Innenwand zugemauerten Öffnung zu einem ca. 1 m hohen Lichtschlitz (?) mit schartenförmigem Grundriss verbunden gewesen sein.

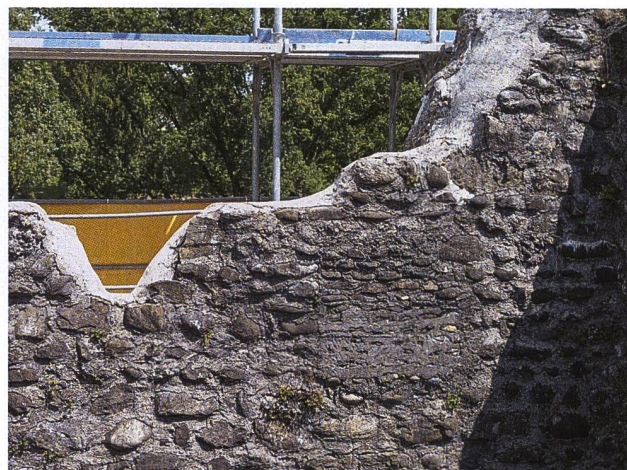
48: Häggenschwil SG, Ruine Alt Ramschwag. Turm. Öffnung 11.3, in der Innenfassade der Mauer M11, um 1930 zugemauert. Aufnahme 2022, von Südwesten.

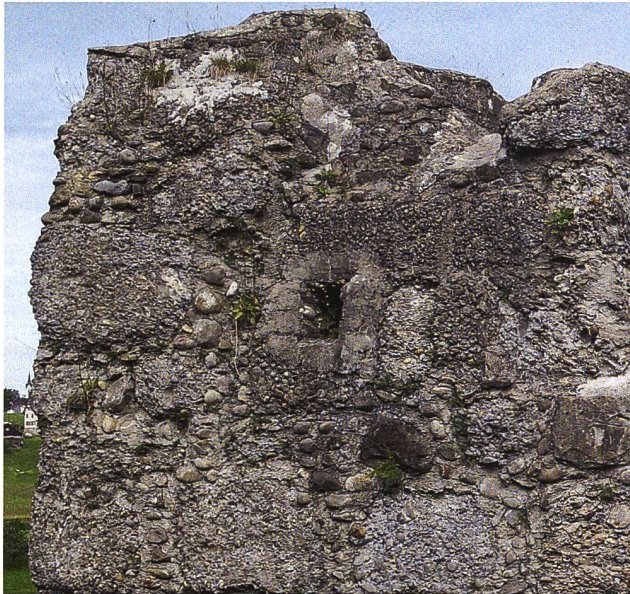
49: Häggenschwil SG, Ruine Alt Ramschwag. Turm. Öffnung 12.2, Aussenansicht. Das quadratische Gewände ist in eine grössere Öffnung eingebaut, deren ursprünglicher Verwendungszweck unbekannt ist. Die um 1930 mit Zementmörtel eingefasste Öffnung diente vermutlich als Flugloch eines dahinterliegenden Nistkastens für Raubvögel. Bei den in der Fassade sichtbaren Einschlüssen aus kleinen Kieselsteinen handelt es sich mehrheitlich um damalige Flickstellen. Aufnahme 2016, von Südwesten.

Aussen: Quadratische Öffnung mit einer breiten Putzeinfassung aus stark zementhaltigem Mörtel.

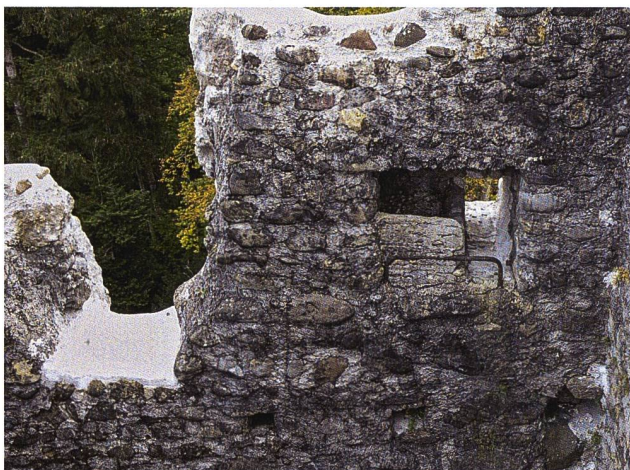
50: Häggenschwil SG, Ruine Alt Ramschwag. Turm. Öffnung 12.2, Innenansicht. Der ursprüngliche Verwendungszweck ist nicht bekannt. Um 1930 wurde das Ganze zu einem Nistkasten für Raubvögel umgebaut mit dem Mauerchen 10.6 und dem Bügel aus einem Eisenrohr. Aufnahme 2024, von Nordwesten.

schliessen, dass das Gewände um 1930 saniert wurde. Gleichzeitig wurde im Licht des Fensters ein Quermäuerchen (10.5) als Nisthilfe für Greifvögel eingebaut. Der Metallbügel aus einem zurechtgebogenen Rohr war vermutlich als Absturzsicherung für einen Horst gedacht (Abb. 50).
