Vom Fugenbild zur Betonskosmetik

Von Ueli Habegger

**Denkmalpflege und
der Werkstoff Beton**

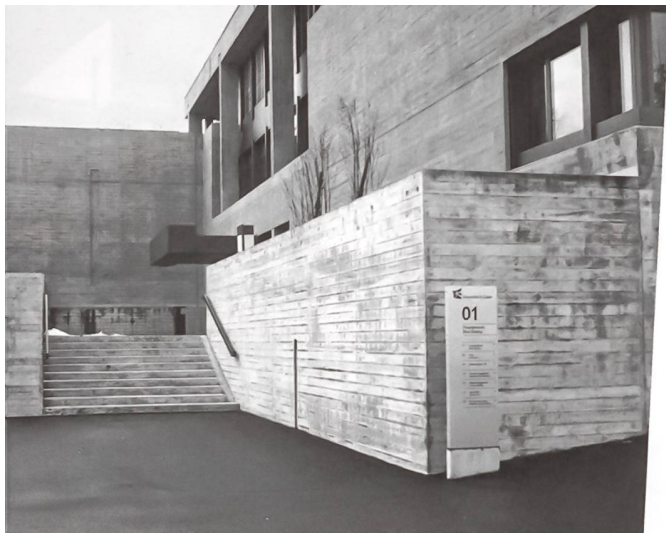
Bei der Universität St. Gallen erfolgte die Betonsanierung nach dem Grundsatz «So wenig wie notwendig».

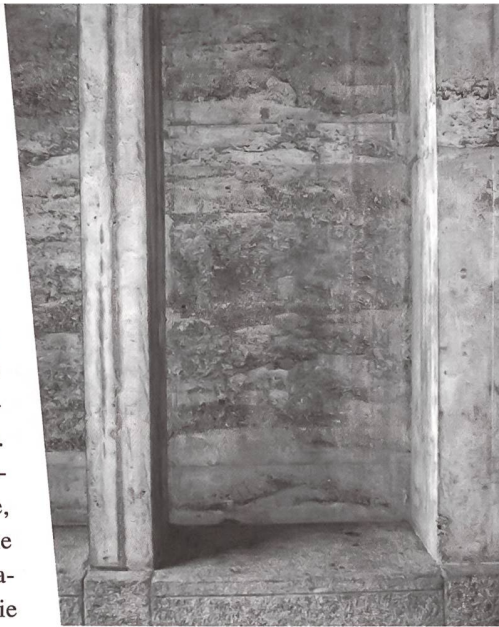
Der Originalbeton der Antoniuskirche zeigt grossflächig Kiesnester und offene Stellen.

welche Risse verursachten. Die Baumeister hatten Stampfbeton als Ortbeton genutzt. Er war sehr porös, Mischung und Siebkurven waren höchst unterschiedlich. Die Tonhohlkörper des Ziegelkerns störten den Vorgang des Betonierens, Vibratoren fehlten bei der Applikation des Betons gänzlich, sie waren damals in der Schweiz noch unbekannt. Kiesnester bildeten sich aus. Bei den Schalbretterstössen drang Wasser in die Fassadenwände ein. Die Armierungseisen waren teilweise ungenügend überdeckt. In der Folge rosteten sie, da und dort platzte der Beton ab. Die Beton-Querstäbe der Fenster begannen abzusanden. Die zunehmende Luftverschmutzung verschlimmerte die Situation. Salze und Kohlendioxid drangen aus der Luft und bei jedem Regenschlag in die Betonschalen ein. Die Karbonatisierung der Oberflächen verstärkte sich. Der pH-Wert sank von 12,5 unter 9 – der Beton wurde weich, verlor seine Festigkeit und die Fenster drohten aus den Fassaden zu stürzen. Bereits 1950 musste der Glockenturm mit Spritzbeton gesichert werden. 1962 wurden Risse im Kirchenschiff ausgebessert. 1973 folgte die Sanierung des Turms und der gealterten Eingriffe aus den Jahren 1950 und 1962.
