Artikel: Die Baugeschichte von Schloss Beringen
Autor: Bünteli, Kurt
DOI: <https://doi.org/10.5169/seals-841836>

Die Baugeschichte von Schloss Beringen

von Kurt Bünteli

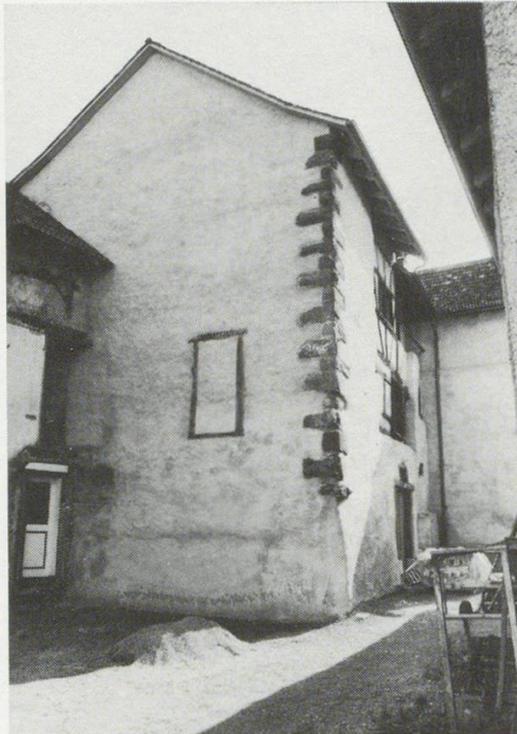
Abb. 1 Der Wohnturm von Westen. Zustand 1988.

war ursprünglich 1 m tief in die Grube gemauert. Die Eckquader setzen aber 60 cm über dem Fundament auf 457,4 m ü. M. an, wodurch das Ausenniveau des 13. Jahrhunderts markiert wird, welches gut zwei Meter höher lag als das heutige Terrain (Abb. 1 und 12). Der oben erwähnte, innere Mauerabsatz sowie fünf Balkenlöcher belegen einen Geschossboden auf 462,2 m ü. M.

Die Westwand ist noch gut 9 m, das westliche Drittel der Nord- und Südwand noch 7 m über dem ehemaligen Terrain erhalten. Vom östlichen Teil der Nordwand sowie der Ostwand ist nur die innere Mauerschale erhalten geblieben. Vergleichsbeispiele zeigen aber, dass wir mit mindestens drei Geschossen beziehungsweise 12–14 m Turmhöhe bis zur Dachtraufe rechnen dürfen. Der Turm ist demnach noch höchstens zu einem Drittel erhalten (Abb. 9–12).

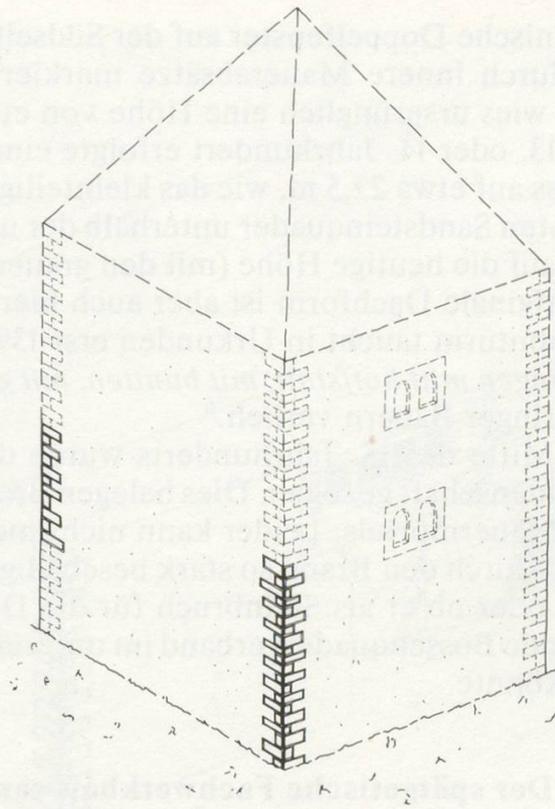
Abb. 2 Rekonstruktionsversuch Phase I 13. Jahrhundert.

(Abb. 1 und 2)

Um trotzdem eine Vorstellung zu haben, wie der Wohnturm von Beringen einmal ausgesehen hat, lässt sich als sehr gutes Vergleichsobjekt das Obertor in Schaffhausen heranziehen.⁴ Die untere wohl um 1200 entstandene Hälfte war ursprünglich ein Wohnturm, welcher in die Stadtmauer einbezogen und gegen Ende des 15. Jahrhunderts auf die heutige Höhe aufgestockt worden ist. Die Seitenlängen dieses ebenfalls annähernd quadratischen Baus betragen 10,5 bis 10,9 m bei einer Mauerstärke von ebenfalls 1,8 m. Das Mauerwerk ist kleinteiliger und zum Teil mit Kieselbollen durchsetzt. Der bossierte Eckquaderverband entspricht aber demjenigen von Beringen. Die einzelnen Geschosse wurden über Aussentreppe mit Lauben erreicht, wie zwei rundbogige Hocheingänge auf der Ostseite belegen. Das von aussen bei der Nordwestecke sichtbare Pförtchen korrespondiert nicht mit den originalen Bodenhöhen und dürfte erst mit einer nachträglichen Erhöhung der Stadtmauer als Verbindung zum Wehrgang entstanden sein. Von der Befensterung hat sich einzig das

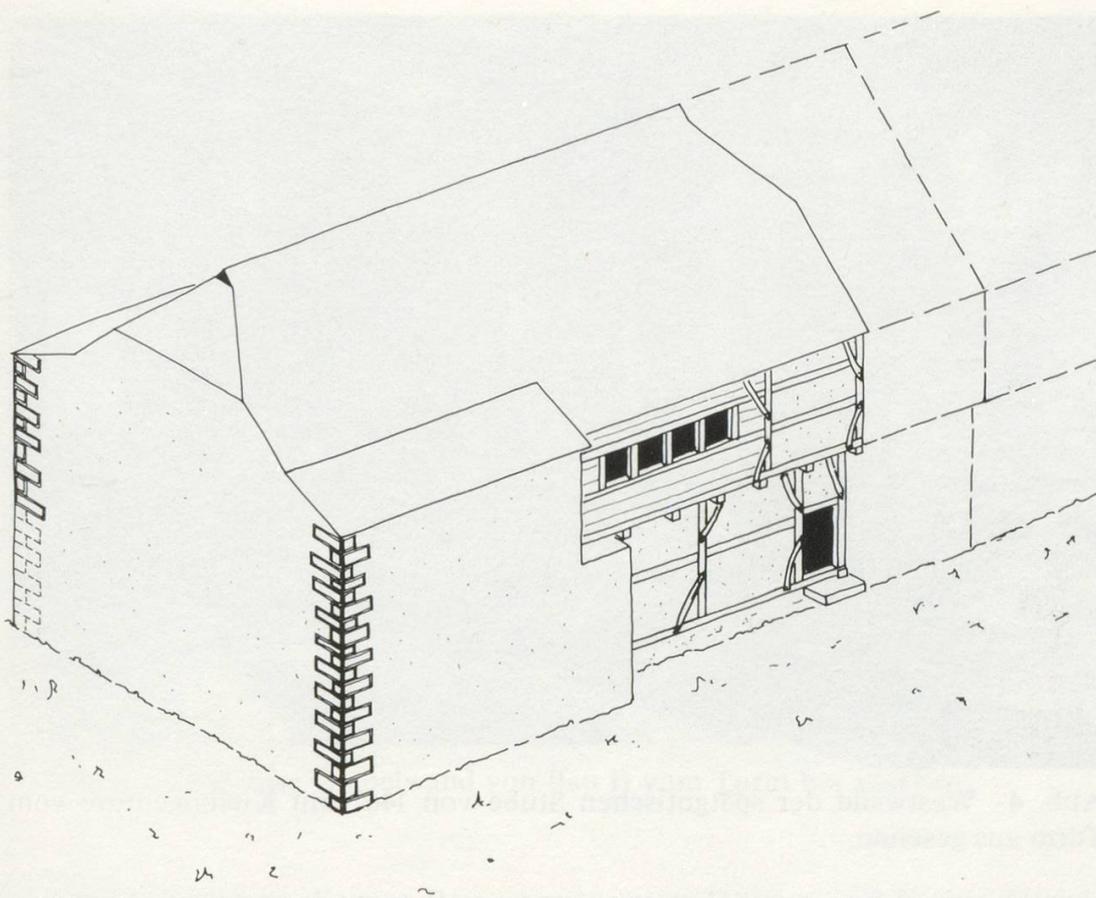
Abb. 3 Rekonstruktionsversuch Phase II 1467.

(Abb. 3)

An der Ostseite der Turmruine entsteht ein zweigeschossiger, annähernd quadratischer Anbau in «alemannischer Fachwerkbauweise». Seine Ausdehnung beträgt 6,3 m in Westost- respektive 6,7 m in Nordsüdrichtung. Die innere Schale der Turmostwand dient ihm als Unterlage, während im übrigen Bereich Schwellen auf einen Bruchsteinsockel verlegt worden sind. Die Ständer sind mit angeblatteten Fuss- und Kopfhölzern verstrebt und mit dem Rähm geschossweise abgebunden. Das Fachwerk ist mit lehmverstrichenem Flechtwerk gefüllt (Abb. 13).

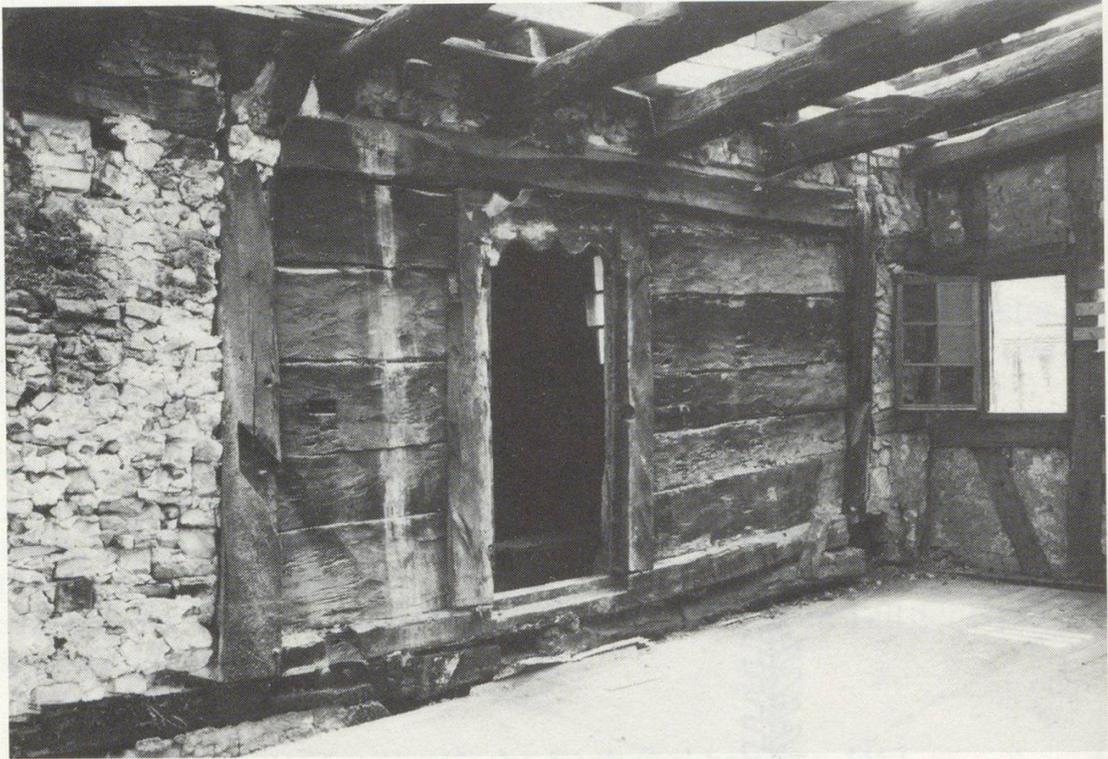
Abb. 4 Westwand der spätgotischen Stube von 1467 mit Kielbogentüre vom Turm aus gesehen.

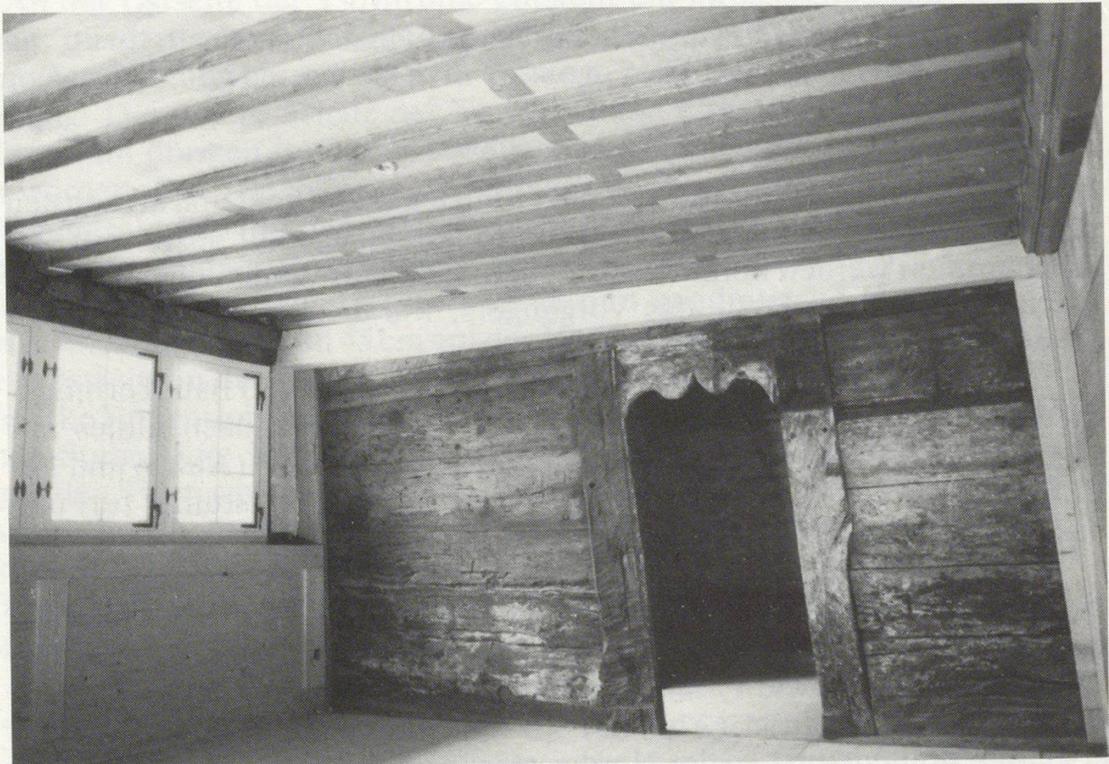
Abb. 5 Spätgotische Stube von 1467 mit Bohlen-Bälkchendecke und Bohlenwänden während der Restaurierung.

Das desolante Turmmauerwerk ist mit Hohlziegeln geflickt und aussen neu verputzt worden. Ob die wohl verkohlte Balkenlage auf 462,2 m ü. M. übernommen werden konnte, ist fraglich. Der Turmboden liegt in Phase II jedenfalls an der Stelle des Vorgängers, wie die Balkenlöcher in der Schwelle der Bohlenstube belegen (Abb. 5).

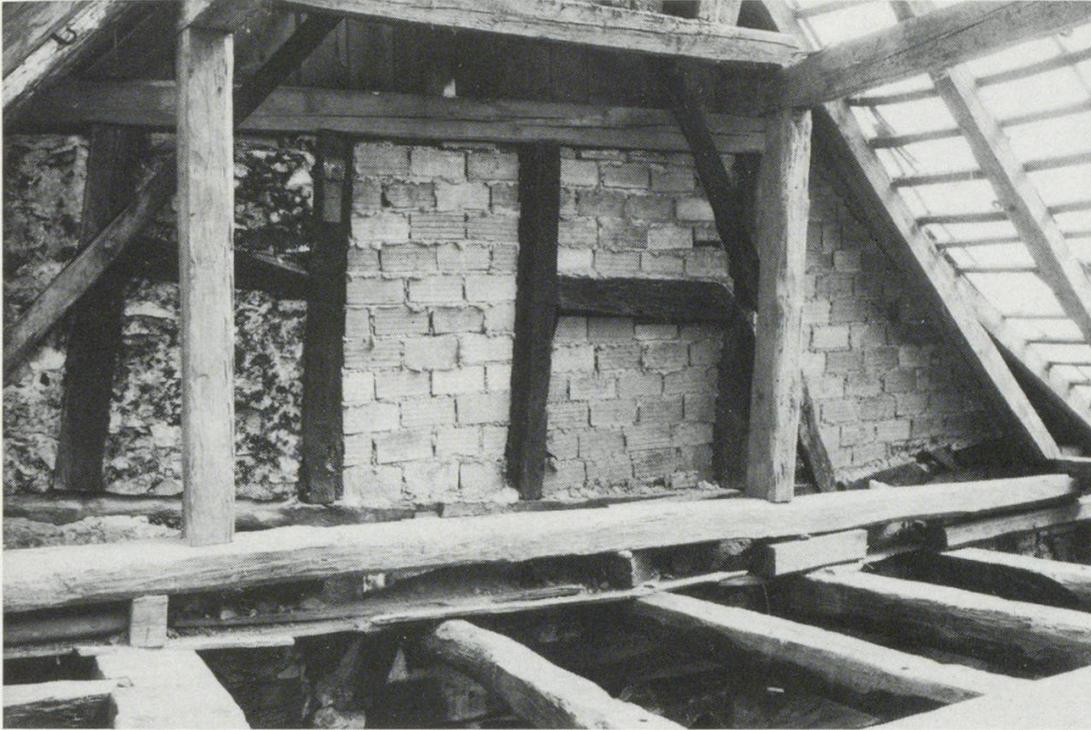
Abb. 6 Westliche Giebelwand von Bau II vom Turm her gesehen.

Reste der Giebelwände auf der West- und Ostseite von Bau II ermöglichen die Rekonstruktion eines stehenden Kehlbalkendachstuhles mit angeblatteten Rafen bei einer Dachneigung von etwa 47° (Abb. 6 und 13). Er setzte sich wohl analog gegen Westen über den Turmstumpf fort und besass wahrscheinlich die Form eines Krüppelwalms.

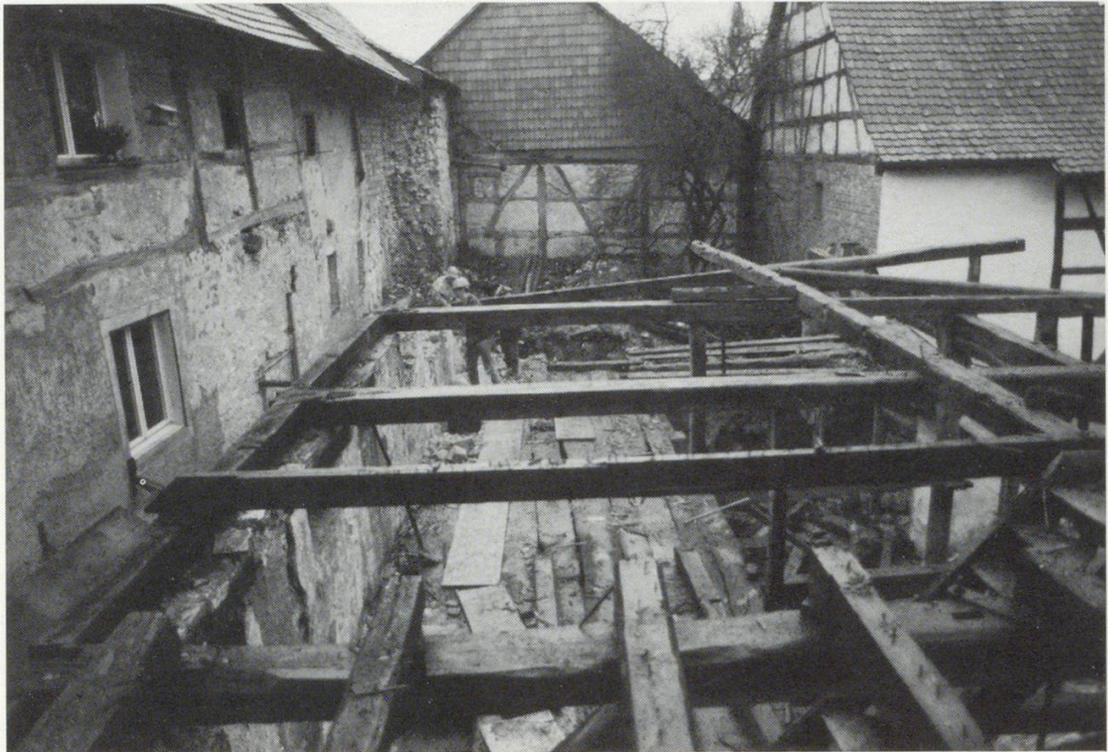
Abb. 7 Nordfassade von I und II während des Abbruchs der Trotte 1987. Links oben die Fachwerke von Bau II a und dessen Vorgängerbau.

Nur wenige Jahre nach der Errichtung des Fachwerkhäuses wird dieses nach Osten erweitert. 3,2 m östlich von Bau II steht ein möglicherweise schon vor 1467 entstandenes Fachwerkhäuser, von dessen Obergeschoss-Nordfassade im Untersuchungszeitraum noch Schwelle, zwei Ständer im Abstand von 3,7 m und Fusshölzer sichtbar waren. Die Lücke zwischen diesen zwei Bauten wird nun mit horizontalen Riegeln geschlossen (Abb. 7 und 12). Als weiteren Beleg für diese Erweiterung findet sich die Nut einer Bohlenwand auf der Ostseite des südöstlichen Eckständers II im

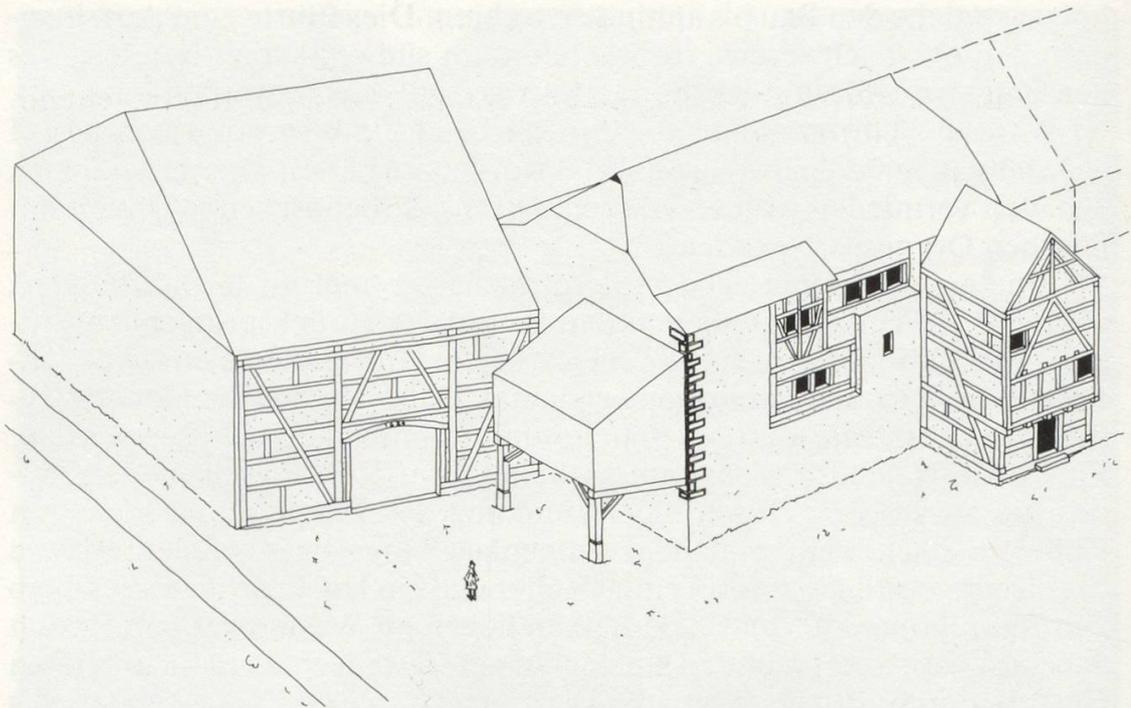
Abb. 8 Rekonstruktionsversuch Phase IV um 1642.

(Abb. 8)

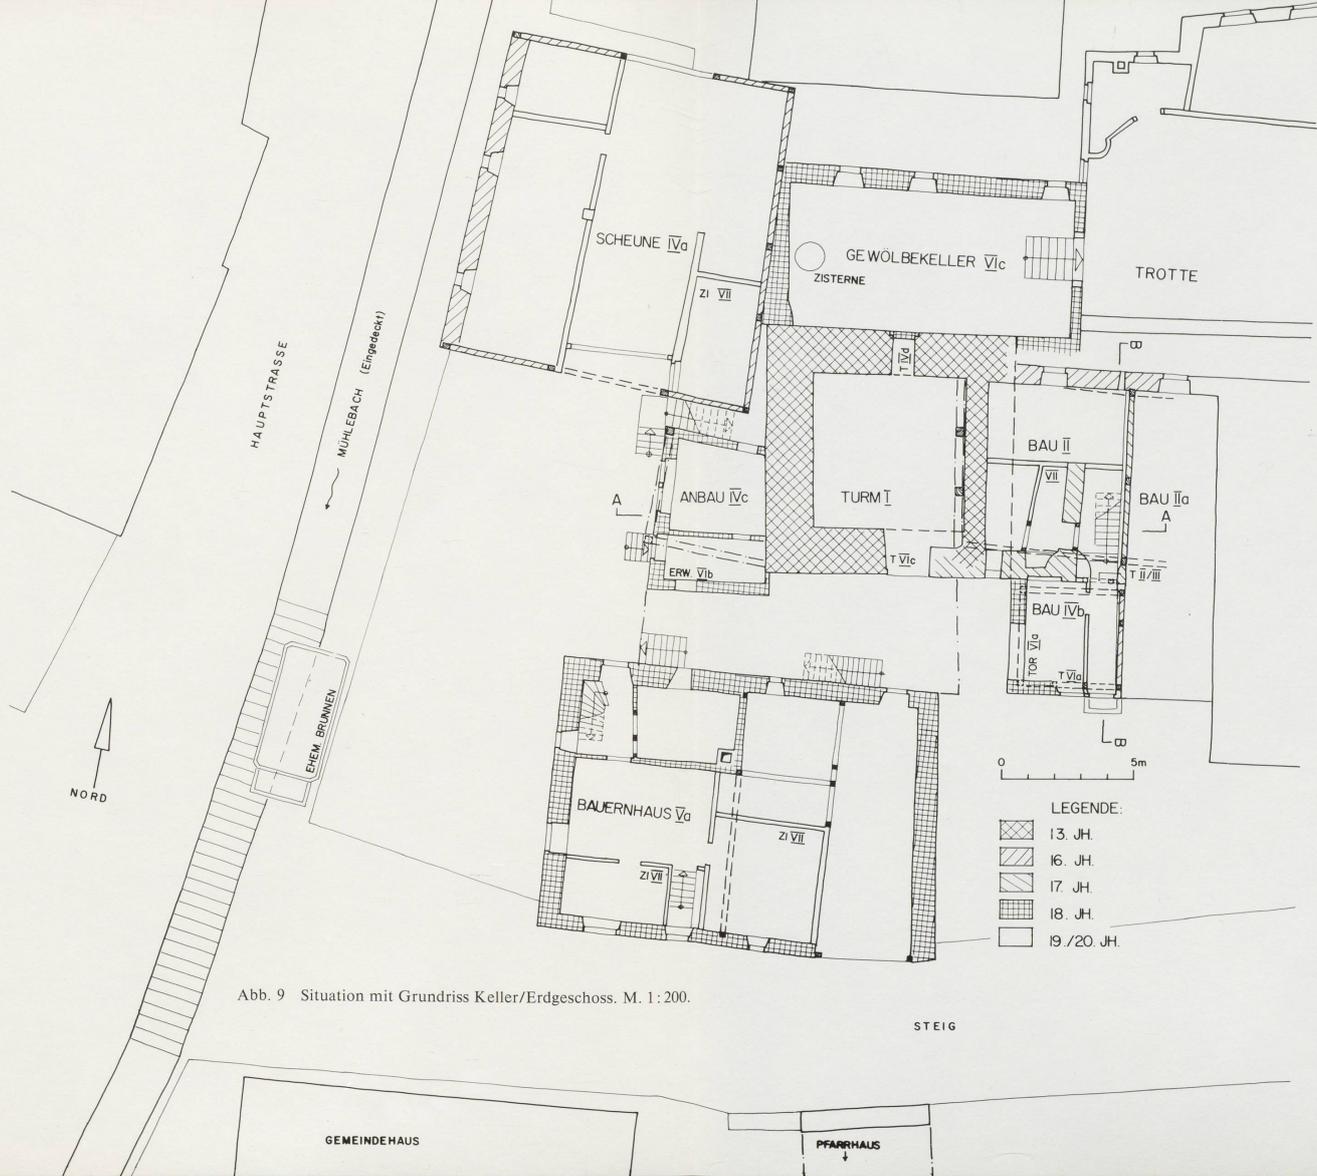
Abb. 9 Situation mit Grundriss Keller/Erdgeschoss. M. 1:200.

Nordwestlich des Turmes, unmittelbar am Mühlebach, entsteht die am Torbogen 1624 datierte Scheune. Der bisher nur rudimentär untersuchte Ständerbau mit Langstreben und massiver Westwand weist einen annähernd quadratischen Grundriss mit einer Seitenlänge von 12 m auf. Dieser Bau hat möglicherweise als Zehntenscheune gedient (Abb. 9).⁸

Unmittelbar vor dem östlichen Teil der Südfassade II/III entsteht ein selbständiger, dreigeschossiger Fachwerkbau (Abb. 9–11). Das quadratische Gebäude mit Seitenlängen von 4 m weist auf der Südseite eine Auskrägung des Obergeschosses von gut 30 cm auf. Die Eckständer laufen über die Obergeschosse durch, während das Fachwerk von Anbeginn mit Bruchsteinen gefüllt ist. Als originale Dachform ist ein Satteldach ohne Verbindung zu Bau II anzunehmen (Abb. 13).

Dem südlichen Teil der Turmwestfassade wird ein «rucksackförmiger», 1987 leider abgerissener Baukörper angefügt. Seine Nordfassade übernimmt die Richtung der wenige Jahre früher entstandenen Scheune IV a (Abb. 9). Zwei Schwellen werden 40 cm tief in die Turmwestmauer eingelassen. Ihr westliches Ende liegt auf zwei mächtigen, 2,55 m hohen Eichenpfosten und ist mit diesen durch eingezapfte Kopfhölzer verstrebt (Abb. 12). Über dieser frei stehenden Unterkonstruktion entsteht eine Balkenlage auf 458,55 m ü. M., welche den Boden für das etwa 4,5 x 4,5 m weite Hochparterre dieses eingeschossigen Anbaus bildet. Dieser Baukörper wird durch eine aus der Turmwestwand herausgebrochene Türe erschlossen.

Terrain Ende des 18. Jahrhunderts an, das etwa 70 cm höher lag als heute. Die zurückspringende, südliche Erdgeschossfassade wird ebenfalls grösstenteils durch Bruchsteinmauerwerk ersetzt, welches die Flucht des Obergeschosses übernimmt und in seiner Mitte eine neue Haustüre erhält (Abb. 9 und 13).

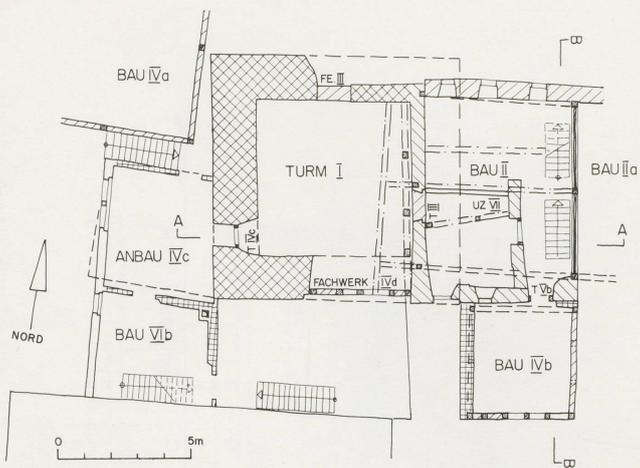
Abb. 10 Grundriss Hochparterre. M. 1:200.

Auch die Turmostwand wird im Hochparterre knapp 60 cm stark bis unter die Obergeschossdecke hochgezogen. Sie findet ihren nördlichen Abschluss in einer gegen den Turm weisenden Ecke, für die teilweise Fragmente der Turmeckquader verwendet wurden (Abb. 10). Eine Türaussparung in ihrem südlichen Bereich sowie Reste von sekundär ins Turmmauerwerk geschlagenen Balkenlöchern belegen, dass das Turmerdgeschoss ebenfalls horizontal unterteilt worden ist. In der Mitte der Turmnordseite wird eine Fensteröffnung herausgebrochen. Das Einziehen der neuen Böden könnte auf eine Aufteilung der Liegenschaft auf zwei Besitzer (Erbteilung) hinweisen.

Wie die Baufuge am westlichen Ende der Nordfassade II zeigt, ist diese offenbar erst im 17. Jahrhundert versteinert worden (Abb. 10). Mit Ausnahme der Pfosten und Rähmbalken ist auch hier das Flechtwerk entfernt und durch eine Bruchsteinmauer von 80 cm Breite, die sich geschossweise auf 50 cm verjüngt, auf der ganzen Höhe ersetzt worden. Die ursprünglich zurückspringende Erdgeschossfassade liegt seither auf der Obergeschossflucht (Abb. 13). Diese Versteinierung setzte sich über Bau II a nach Osten fort. Die Türe in der Nordostecke zu Bau II a wird beibehalten, obwohl sie nur noch 50 cm lichte Breite aufweist. Im nördlichen Teil der Obergeschoss-Westwand II wird ebenfalls das Flechtwerk durch eine Ausmauerung ersetzt und das Turminnere mit Ausnahme des Kellers neu verputzt. Eichenproben zweier Deckenbalken und des Unterzuges der Kellerdecke weisen auf ein Fälldatum von 1641 (Herbst/Winter), wodurch wir diese zweite Sanierung ins Jahr 1642 datieren können.

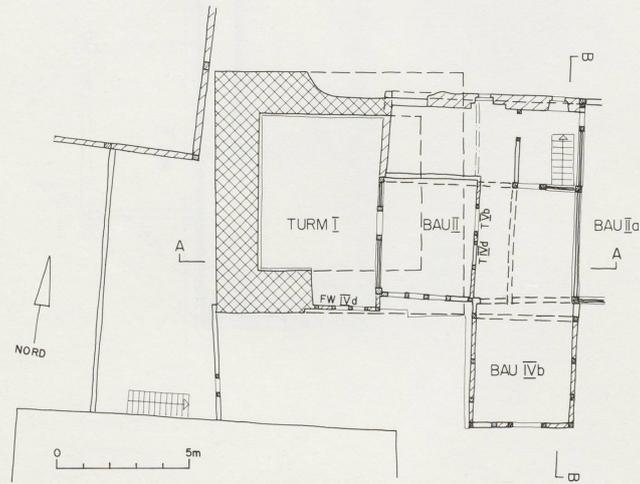
Abb. 11 Grundriss Obergeschoss. M. 1:200.

Die Stube im Obergeschoss von II wird durch eine Riegelwand mit Türe in der Verlängerung der Westfassade IV c halbiert und getäfert; diese Wand setzte sich offenbar bis an die Nordfassade fort, wie hier ein Unterzug belegt (Abb. 11).

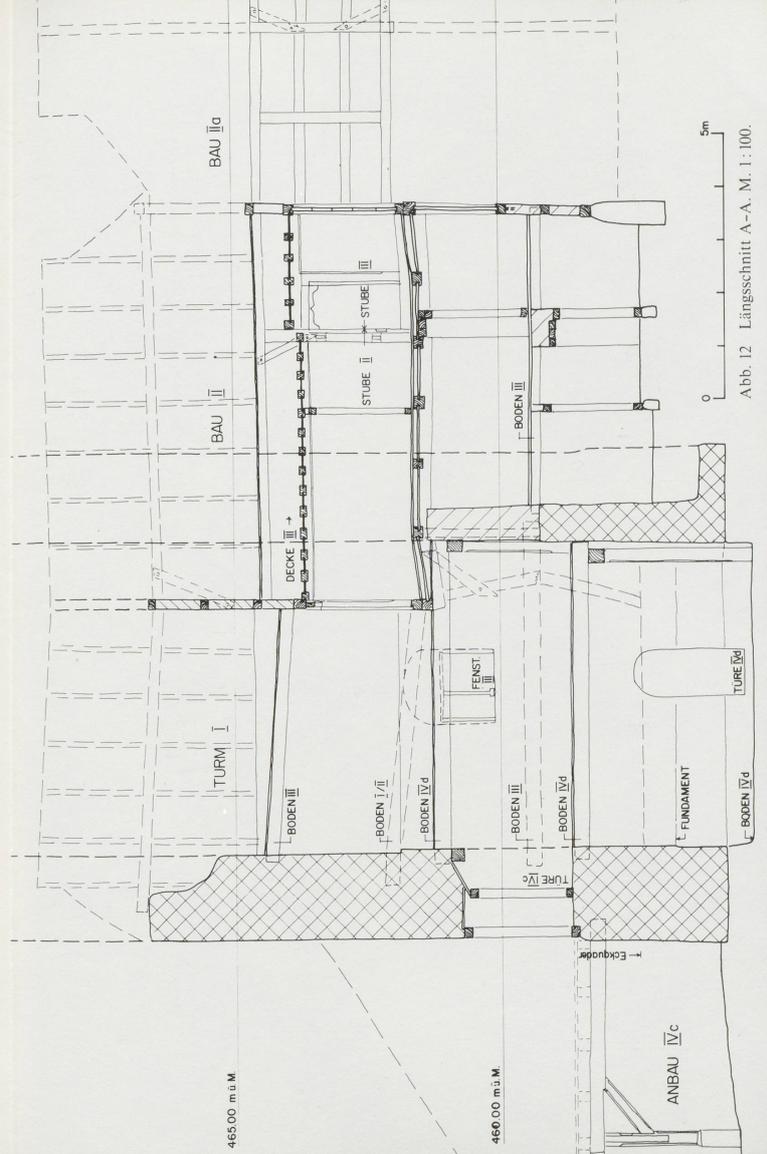
Abb. 12 Längsschnitt A-A. M. 1:100.

Das Obergeschoss vergrößert seine nun quadratische Grundfläche durch Auskragungen von 45 cm auf der Nord- und Südseite sowie 1,4 m auf der Westseite in den Turm auf 7,6 m Seitenlänge (Abb. 12). In der Südwestecke findet sich hier eine wohl heizbare, im Licht 4,1 m x 4,9 m messende Stube. Ihre Bohlenwände, der kielbogige Türdurchlass (Abb. 4) gegen den Turm sowie eine horizontale Bohlen-Bälkchendecke geben ihr ein herrschaftliches Gepräge (Abb. 5). Die Balken sind alternierend profiliert wie auch die Rähmbalken und das Türgericht. Die Belichtung erfolgte von der Südseite durch einen Vorgänger des heutigen Fensterwagens.

Auch das Obergeschoss ist renoviert und den neuen Erfordernissen angepasst worden: Die Stube wird nach Osten auf die ganze Länge von Bau II verlängert und misst nun 7,3 m. Die Bohlen-Bälkchendecke wird mit unprofilierten Balken bis an die Ostwand II verlängert, deren ursprüngliches Flechtwerk einer Bohlenwand weicht. Die ursprünglich in der Stubenost- oder -nordwand gelegene Kielbogentüre wird gegen das Treppenhaus an die heutige Stelle versetzt. Mit einem neuen Fensterwagen, der vermutlich die ganze Südseite einnimmt, wird die Decke, die durch die Senkungen teilweise zerstört worden ist, im westlichen Drittel mit gefasten Balken ersetzt und um 20 cm auf die ursprüngliche Höhe angehoben. Das Brüstungsfeld weist nun ausgemauertes Fachwerk an Stelle der ursprünglichen Bohlenbretter auf. Ins Turmobergeschoss, welches möglicherweise ursprünglich bis zum Dach geöffnet war, wird auf 464,7 m ü. M. ein weiterer Boden eingezogen (Abb. 12).

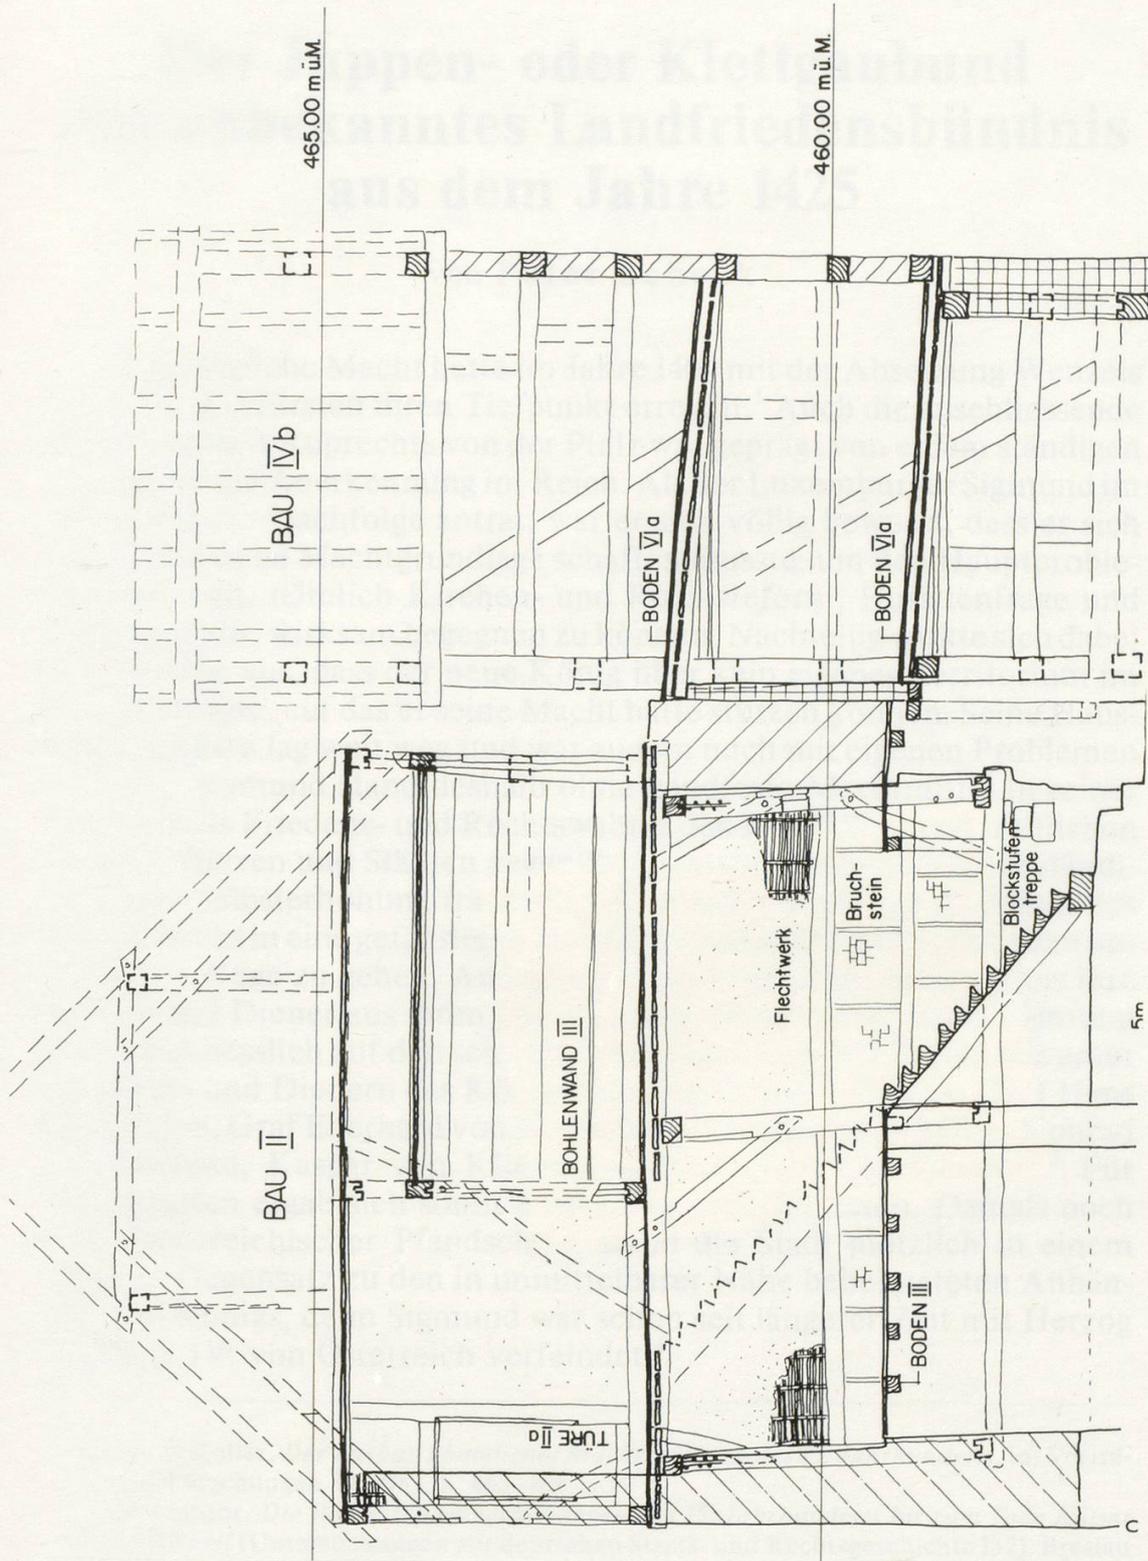
Abb. 13 Querschnitt B-B. M. 1:100.

Abb. 13 Querschnitt B-B M. 1:500

Das etwa 3,5 m hohe Erdgeschoss diente als Wirtschaftsraum. In der Nordostecke gelangte man über eine noch teilweise erhaltene Blockstufentreppe ins Obergeschoss, wie aus der dort unterbrochenen Nut des Zwischenbodens sowie Fasen in Rähm und Schwelle unter der Stubenordwand abzulesen ist (Abb. 13). In der Südwestecke finden wir die erwähnte Bohlenstube, in der Nordwestecke die Küche, während sich die Schlafkammern wahrscheinlich östlich der Stube und vielleicht auch im Turm befanden.

Obergeschoss. In der Nordostecke der Ostwand II – beim Austritt der Treppe – wird eine gefaste Türe zu diesem Verbindungsbau eingesetzt, wobei das Fussholz von II weichen muss (Abb. 13).
