Artikel: Une débâcle de glace
Autor: Gremaud, Am.
DOI: <https://doi.org/10.5169/seals-19258>

Une débacle de glace.

Par Am. Gremaud, Ing.

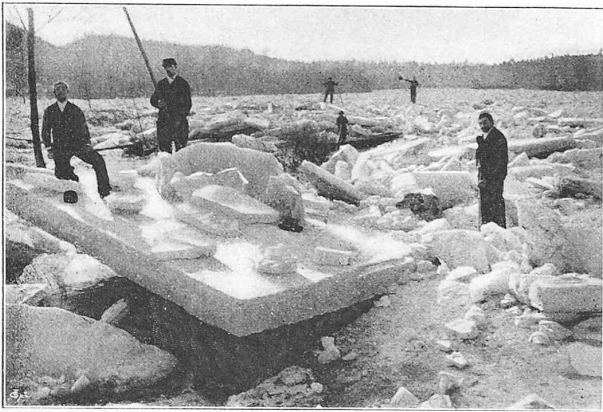
Comme le déblaiement, par main d'homme, de cette masse de glace pour éviter un débordement, eut été sinon impossible, du moins très coûteux et peut-être d'un résultat douteux, sans parler des dangers auxquels auraient été exposés les travailleurs, l'administration a jugé à propos de laisser agir la nature. On avait supposé, avec raison, que le lit se dégagerait sans inconvénient, et c'est ce qui arriva dans la journée du 10 février. En effet vers les 11 heures du matin, la Sarine commença sensiblement à grossir et vers 2 1/2 heures, l'évacuation de la glace commença. Le lendemain matin, 11 courant, le milieu du lit de la rivière était entièrement dégagé et l'eau coulait entre deux arrière-bords de glace de 2 m de hauteur. C'était un chenal artificiel qui, fort heureusement, a empêché les eaux de sortir de leur lit.

Pour expliquer comment cette débâcle partielle s'est effectuée, il faut se rappeler que le canal de la Sarine était, avant l'embâcle du 3 février, recouvert de glace et que les glaces amenées depuis par la Sarine se sont, en partie, logées sous la croûte de glace locale, et en partie déposées sur elle. En aval du barrage formé par les glaces, le lit était, sur une certaine étendue, recouvert de glace présentant une surface toute ondulée.

s'alarmer dans ces cas là, nous donnons ci-après la description et une image d'une débacle de glace.

Rien n'était plus curieux que de voir cet amoncellement de blocs disposés dans tous les sens. On se serait cru en présence d'une mer de glace. On a évalué la quantité de glace accumulée de 400 000 à 450 000 m³. Il y avait des blocs qui cubaient près de 20 m.
