Luft- und staubdichter Fensterverschluss.

Den Eintritt von Zugluft, Feuchtigkeit oder Staub in die Innenräume von Gebäuden zu verhüten, bezweckt die Anwendung einer neuen, eigenartigen Fensterkonstruktion

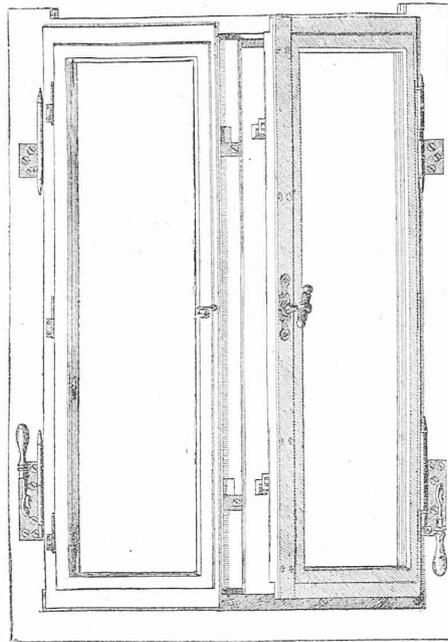
Fig. 5.

Fig. 5 zeigt das Fenster in halbgeschlossenem Zustand. Der Excentergriff (links unter dem Rahmen) ist hochgehoben, der Fensterflügel infolge dessen nach abwärts

gedrückt und die Fugen an der oberen und unteren Seite des Flügels sind durch das Uebereinandergreifen der Winkeleisen, bezw. Eingreifen der Flacheisenschiene in die Nut des Flügels gedichtet.

dass bei den *Flügel Fenstern* jeder Fensterflügel vor dem Öffnen mittels je eines an den untern Fischbändern angebrachten Excenterhebels (Fig. 1 und 2) gehoben, bzw. beim Schliessen gesenkt werden kann, wodurch die Dichtung der

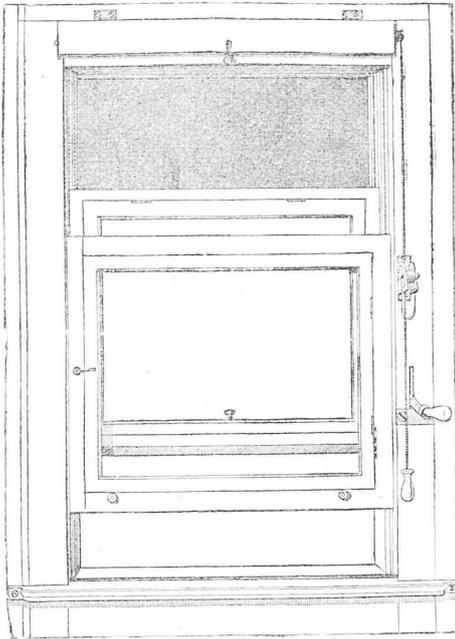
Fig. 8.

Die zweite Konstruktion ist eine Anwendung desselben Principes auf die *Schiebefenster* (Fig. 6—9), die in angelsächsischen Ländern wegen ihrer Raumersparnis und grösseren Helligkeit besonders beliebt sind. Die Anpressung

der Schiebeflügel an die Fensterfüllungen wird bei dieser Konstruktion durch den seitlich angebrachten sägeförmigen Keilverschluss bewirkt (Fig. 7). Der Excenterhebel dient hiebei gleichzeitig zum Anpressen wie zum Oeffnen und Schliessen. Der Keilverschluss besteht aus beweglichen Falzen der rechten Seite. Diese werden durch schräge Flächen eines an dem Excenter befestigten, nach oben und unten keilförmigen Stückes seitwärts gedrängt. Auch hier erfolgt die Dichtung der wagrechten Fugen durch Flacheisen, die in Nuten einsetzen und in der Mitte durch Winkeleisen, die mit ihren Flanschen ineinandergreifen und Filzeinlage haben (Fig. 6). Die Schiebeflügel werden von Drahtseilen oder Ketten geführt; der untere balanciert sich an Gegengewichten, der obere kann mittels einer Rollenschnur nahezu vollständig herabgelassen werden. An dem oberen Blindrahmen ist die Einrichtung getroffen, dass beim Herablassen des Oberflügels in gleichem Masse von einer im oberen Blindrahmen befindlichen Rouleaux-Stange eine Drahtgaze sich abwickelt (Fig. 8). Die Höhe der einzelnen Schiebefenster und ihr Verhältnis zur Breite kann beliebig gestaltet werden; für elegante Bauten empfiehlt sich das Verhältnis von 2 zu 1, da alsdann die untere Spiegelscheibe einen sehr freien Ausblick gestattet (Fig. 9).
