**Zeitschrift:** Schweizerische Bauzeitung  
**Herausgeber:** Verlags-AG der akademischen technischen Vereine  
**Band:** 39/40 (1902)  
**Heft:** 5

**Artikel:** Ueber einige Wahrnehmungen bei den Richtungskontrollen am Simplontunnel  
**Autor:** Rosenmund, M.  
**DOI:** <https://doi.org/10.5169/seals-23396>

## Ueber einige Wahrnehmungen bei den Richtungskontrollen am Simplontunnel.

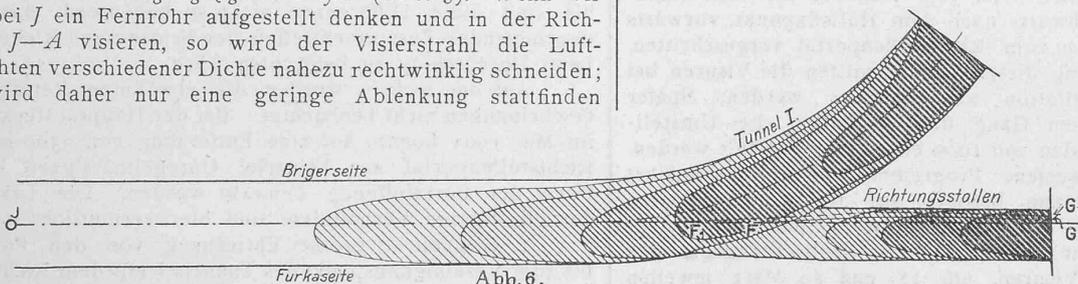
Abb. 6.

2. Seitliche Abkrümmung des Profils im unteren Teil gegen Furkaseite hin. (Abb. 6). Ein von J ausgehender Visierstrahl JF, gegen den First des Richtstollens gerichtet wird bis zum Punkte F ohne wesentliche Brechung durchgehen. Von dort aus trifft er nun unter schiefer Neigung Schichten, welche an Dichte abnehmen, bis zu seinem Eintritt in den Richtstollen, hierauf wieder Schichten mit zunehmender Dichte bis zum Portal in G. Es findet daher zuerst eine

Ein mehr gegen die Sohle gerichteter Strahl wird schon früher, in F<sub>1</sub> von dichteren in verdünntere Schichten gelangen, deshalb auch schon früher aus der ursprünglichen Richtung abgelenkt und etwa in G<sub>1</sub> den Ausgang erreichen.

Die beiden Punkte G und G<sub>1</sub> werden von J aus vertikal unter einander gesehen. G<sub>1</sub> liegt aber nach dem Gesagten näher an der Wand auf Briegerseite als G (Abb. 7), folglich muss diese Wand in der angedeuteten Weise abgelenkt erscheinen.
