Zeitschrift: Schweizerische Bauzeitung
Herausgeber: Verlags-AG der akademischen technischen Vereine
Band: 51/52 (1908)
Heft: 18

Artikel: Der Einsturz der Quebec-Brücke
Autor: Schüle, F.
DOI: <https://doi.org/10.5169/seals-27418>

Der Einsturz der Quebec-Brücke.

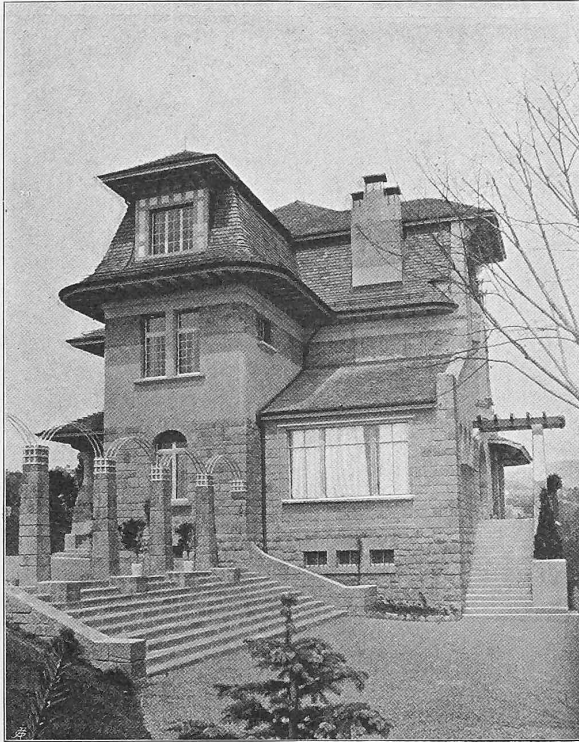
Fig. 28. La «Sauvagère» à Lausanne, propriété de M. le prof. Stilling. Architectes MM. Monod & Laverrière, Lausanne.

L'extérieur, quoique d'une silhouette mouvementée, ne manque pas d'unité, grâce à l'uniformité de hauteur d'une puissante corniche qui entoure toute la maison et qui porte un grand toit mansardé rappelant le profil des anciennes maisons du pays (fig. 28, 29 et 30). L'ensemble et le détail, quoique partout d'un esprit moderne, ont le caractère de chaude intimité des anciennes demeures.
