**Artikel:** Die Eisenbeton-Konstruktionen im neuen Kulissenmagazin des Zürcher Stadttheaters  
**Autor:** [s.n.]  
**DOI:** <https://doi.org/10.5169/seals-82545>

## Die Eisenbeton-Konstruktionen im neuen Kulissenmagazin des Zürcher Stadttheaters.

Im neuen Kulissenhaus des Stadttheaters Zürich kam für die Foundation, die Decken, Pfeiler und Dachstühle Eisenbeton zur Anwendung. Die zum Teil nicht ganz gewöhnlichen Verhältnisse ergaben eine Reihe von Schwierigkeiten und Besonderheiten, die einiges Interesse beanspruchen dürften. Die Arbeiten wurden entworfen und ausgeführt durch *Maillart & Cie.* in Zürich.

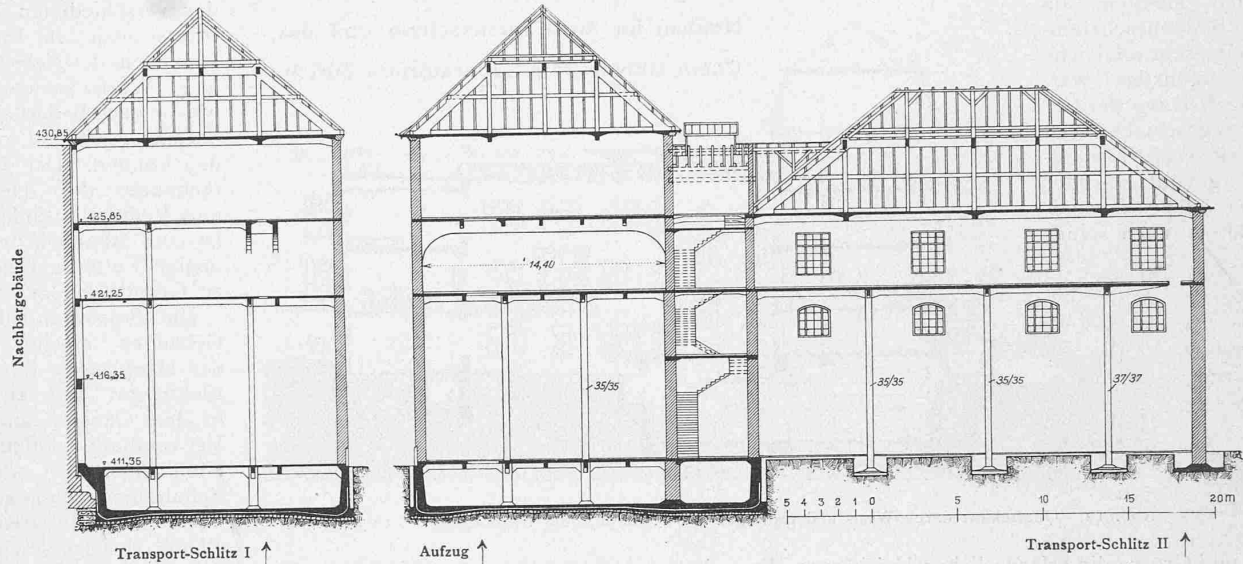
Abb. 2. Querschnitt durch Magazin I.

Abb. 3. Längsschnitt durch Magazin I, Treppenhaus und Magazin II. — Masstab 1 : 400.

Die Baute ist zweiteilig mit dem Treppenhaus als Bindeglied. Die Teile sind aber ungleich; der eine, an ein bestehendes Gebäude anstossende (Magazin I), hat annähernd quadratischen Grundriss, ist unterkellert und besitzt ein Stockwerk mehr als der andere, längliche Teil (Magazin II). Beider Gewicht, auf die Flächeneinheit bezogen, ist also verschieden und da zudem die Kellersohle sich im weichen alten Seegrund befindet, während die übrige Foundation in der darüberliegenden gut befestigten Auffüllung ruht, stand

völlig verzichtet werden, da erstens keine durchgehenden Scheidemauern vorhanden waren, die als stegartige Bindeglieder hätten dienen können, und weil zweitens zum Transport der Kulissen in den Decken lange Schlitzte offen bleiben mussten, die den Zusammenhang in höchst ungünstiger Weise störten (Abb. 1 bis 3 und 4). An den Rändern musste also mit einer etwas grösseren spezifischen Fundamentpressung gerechnet werden als gegen die Mitte. Diesem Umstand wurde Rechnung getragen durch Bodenverdichtung der stärker belasteten Gebiete mit Hilfe von etwa 3 m langen Pfählen, die in grösserer Anzahl eingetrieben wurden.

Beim Magazin II befindet sich der Transportschlitz fast am äussersten Ende der Schmalseite, sodass die dortige Fassade mauer fast auf ihrer ganzen Länge frei steht und ein nahezu 4 m breites Deckenstück vom äussersten Pfeilerpaar aus als Auskragung konstruiert werden musste (Abbildung 3 und 4).

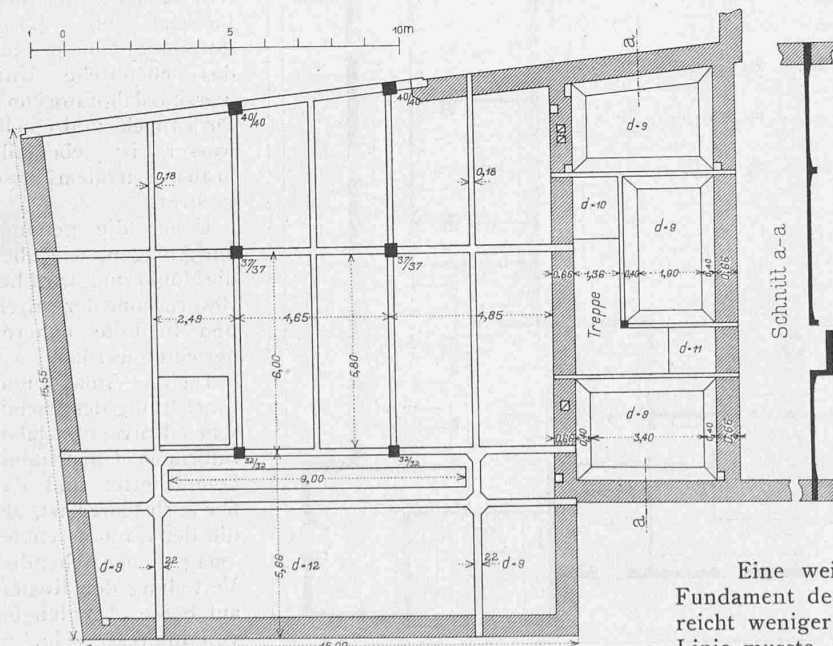
Abb. 1. Grundriss des I. Stocks von Magazin I (u. Treppenhaus) mit Aufzugöffnung und Transportschlitz I. — Masstab 1 : 200.

Die Decken des Eckbaues weisen des Transportschlitzes wegen verschiedene Trägerswechselungen auf. Die Decke über dem ersten Stock besitzt zu beiden Seiten des Schlitzes weitgespannte Träger, da hier Pfeiler den Transport der Kulissen in diesen als Schreinerei dienenden Raum erschwert hätten. Da diese Träger infolge der unvermeidlichen Einspannung der Mauer leicht hätten gefährlich werden können, so ruhen sie beidseitig auf in die Mauer eingelassenen Eisenbetonpfeilern, die von Parterredecke bis zum Dachboden reichen.

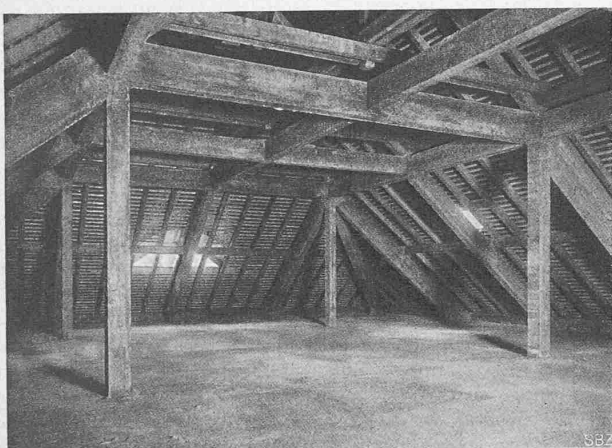
Abb. 6. Innenansicht der Dachkonstruktion, Magazin II.

Die Räume unter dem Dachboden mussten von Pfeilern gänzlich frei bleiben, was dadurch erreicht wurde, dass die Dachbinder in Eisenbeton erstellt und der Dachboden daran gehängt wurde. Die Hängesäulen fassen die Knotenpunkte der Unterzüge, deren Höhe mässig gehalten werden konnten. Die annähernd quadratischen Zwischenfelder von etwa 7 m Weite sind als armierte Bimsbetonplatten konstruiert, die leicht und schalldicht zugleich sind. Von den Bindern abgesehen, ist die ganze Dachkonstruktion in üblicher Weise in Holz ausgeführt. R. M.

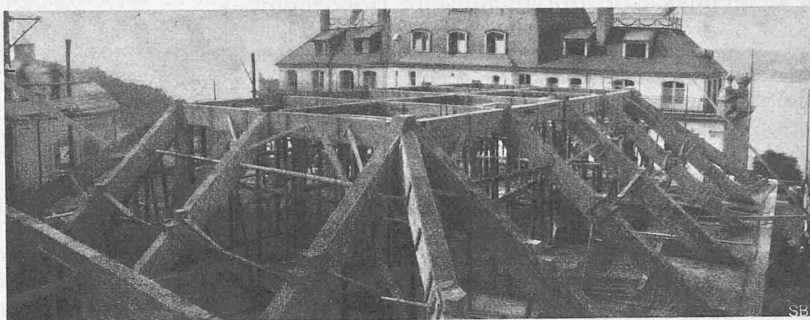
Abb. 5. Dachbinderkonstruktion über Magazin II.

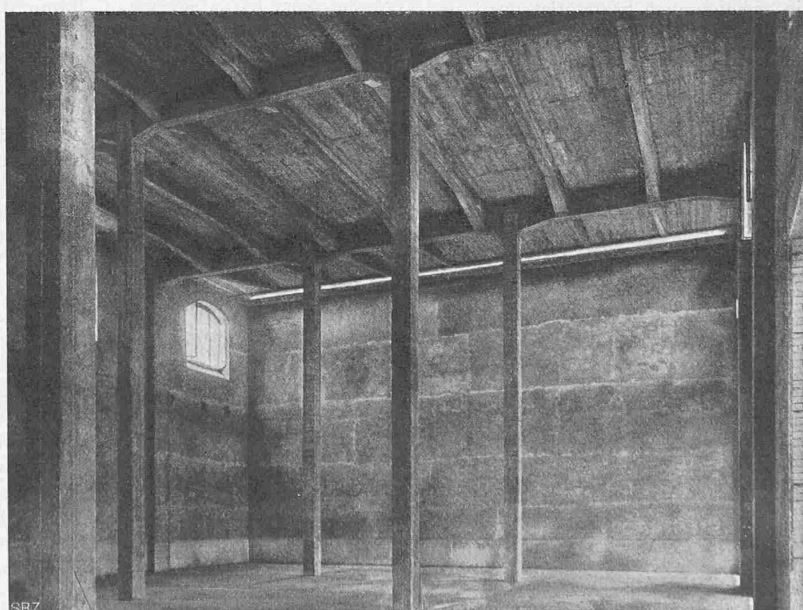
Abb. 4. Blick in das Magazin II, im Hintergrund der Transportschlitz II.
